INFORME N° 253 -2015-OEFA/DE-SDCA

Asunto : Informe de monitoreo de agua superficial y sedimentos realizado del 21 al 23 de julio de 2015, en la subcuenca del río Challhuahuacho y afluentes, en el distrito de Challhuahuacho, provincia de Cotabambas, departamento de Apurímac.

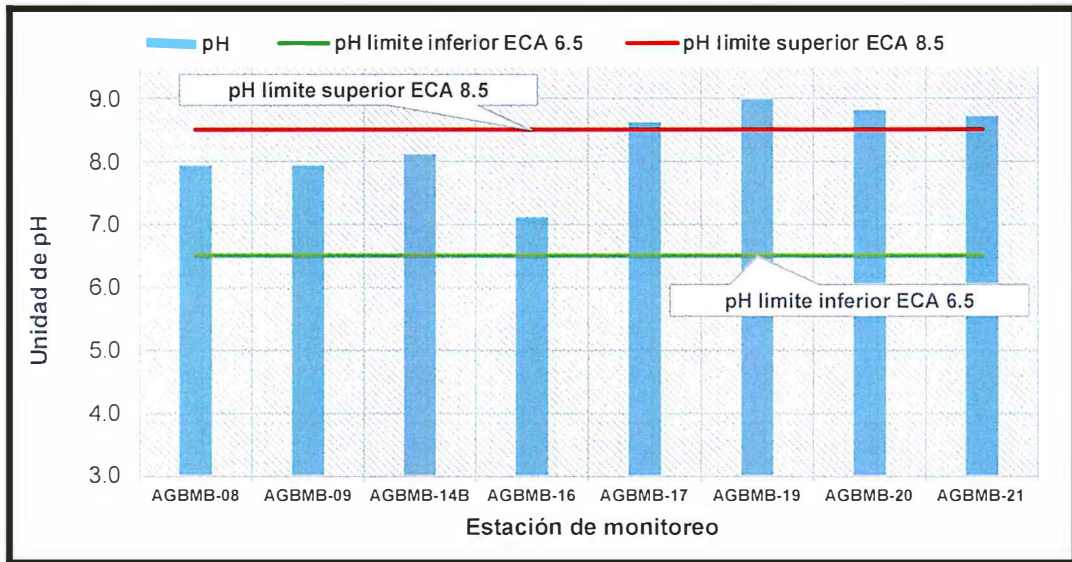
Gráfico N° 1. Niveles de pH

ECA: Estándares Nacionales de Calidad Ambiental para Agua (D.S. N° 002-2008-MINAM). Categoría 3-Riego de vegetales de tallo bajo y tallo alto y Categoría 4 - Ríos de costa y sierra.
 Fuente: Elaboración propia.

19. De acuerdo a las mediciones de campo, los valores de pH registrados en los puntos AGBMB-17 (pH 8,62), AGBMB-19 (pH 8,98), AGBMB-20 (pH 8,81), AGBMB-21 (pH 8,72), se encontraron ligeramente por encima del rango aceptable (pH 6,5 - 8,5) establecido en los ECA para Agua, Categoría 3 - Riego de vegetales de tallo bajo y tallo alto y Categoría 4 - Ríos de costa y sierra, aprobados mediante Decreto Supremo N° 002-2008-MINAM. Cabe detallar que para el caso específico del parámetro pH, el rango establecido por la norma es el mismo para ambas categorías (ver Gráfico N° 1).

20. En general, el río Challhuahuacho y sus afluentes registraron valores de pH desde un valor de 7,11 (punto AGBMB-16) hasta un máximo de 8,98 (punto AGBMB-19). Los valores ligeramente elevados de pH evidenciarían la presencia de rocas calizas y carbonatadas en la geología del entorno, características identificadas en estudios de línea base anteriormente desarrollados en el ámbito de monitoreo¹⁰. La presencia de este tipo

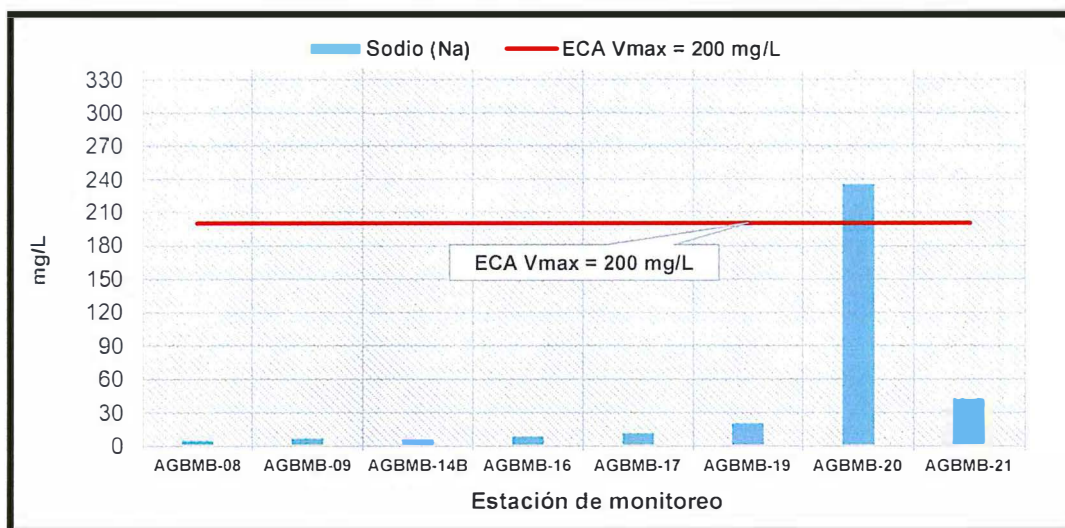
Gráfico N° 3. Concentraciones de Sodio (Na)

ECA: Estándares Nacionales de Calidad Ambiental para Agua (D.S. N° 002-2008-MINAM). Categoría 3 - Riego de vegetales de tallo bajo y tallo alto.
Fuente: Elaboración propia.

24. Respecto a este parámetro, únicamente la concentración de sodio (Na) registrada en el punto de monitoreo AGBMB-20 (235 mg/L), ubicado en el río Jajatuna, excedió el valor de 200 mg/L, establecido en los ECA para Agua Categoría 3 - Riego de vegetales de tallo bajo y tallo alto, aprobados mediante Decreto Supremo N° 002-2008-MINAM (ver Gráfico N° 3).

25. En aguas superficiales, la concentración de Sodio puede variar debido principalmente a las condiciones geológicas del entorno (rocas y suelos)¹³. Sin embargo, las actividades de riego y drenaje pueden conducir también en algunos casos, a un incremento de la salinidad en las aguas superficiales como consecuencia de la evaporación y del lavado de sales de los suelos¹⁴, lo que podría explicar en parte, las elevadas concentraciones de sodio registradas en el punto AGBMB-20, ya que durante las actividades de campo no se han identificado fuentes potenciales que puedan explicar esta particular ocurrencia.

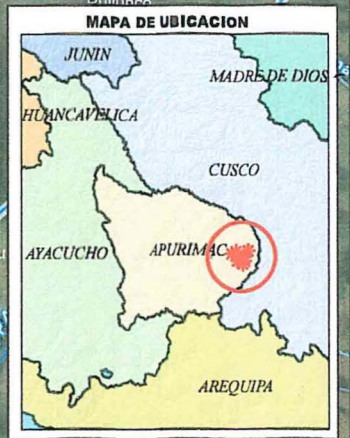
ANEXO 1: MAPA DE UBICACIÓN DE LOS PUNTOS DE MONITOREO

PUNTOS DE MONITOREO DE CALIDAD DE SEDIMENTOS

CÓDIGO DE PUNTO	COORDENADAS UTM - WGS 84 ZONA 18L		ALTITUD (m.s.n.m.)	REFERENCIA DE LOCALIZACIÓN
	ESTE	NORTE		
SEDBMB-14	797396	8437987	3752	Río Ferrobamba, aproximadamente a 20 metros aguas arriba del puente Challhuahuacho, aguas arriba de la confluencia con el río Challhuahuacho.
SEDBMB-21	804757	8446731	3604	Río Punanqui, aguas abajo de confluencia de río Challhuahuacho y río Pumamarca (río Jajatuna).

PUNTOS DE MONITOREO DE CALIDAD DE AGUA SUPERFICIAL

CÓDIGO DE PUNTO	COORDENADAS UTM - WGS 84 ZONA 18L		ALTITUD (m.s.n.m.)	REFERENCIA DE LOCALIZACIÓN
	ESTE	NORTE		
AGBMB-08	792442	8435492	3789	Río Churama, aproximadamente a 600 metros aguas arriba de la confluencia con el río Record.
AGBMB-09	790375	8445629	4128	Río Pumamarca (Q. Cachucasa), a 110 metros aguas arriba de acceso peatonal. Ubicado en la parte alta de la cuenca (naciente).
AGBMB-14B	797288	8437915	3684	Río Ferrobamba, aproximadamente a 150 metros aguas arriba del puente Challhuahuacho.
AGBMB-16	798539	8432032	3993	Quebrada Nucapuqro, aproximadamente a 500 metros aguas arriba de la comunidad Choquere.
AGBMB-17	800672	8435194	3780	Río Chila, aproximadamente a 900 metros aguas arriba de la comunidad Chila.
AGBMB-19	800606	8440525	3694	Río Challhuahuacho, aproximadamente a 300 metros aguas abajo de la confluencia con el río Chila.
AGBMB-20	804806	8446809	3597	Río Jajatuna, aproximadamente a 150 metros aguas arriba antes de la confluencia con el río Challhuahuacho.

AGBMB-21	804757	8446731	3604	Río Punanqui, aguas abajo de la confluencia de los ríos Challhuahuacho y Pumamarca (río Jajatuna).

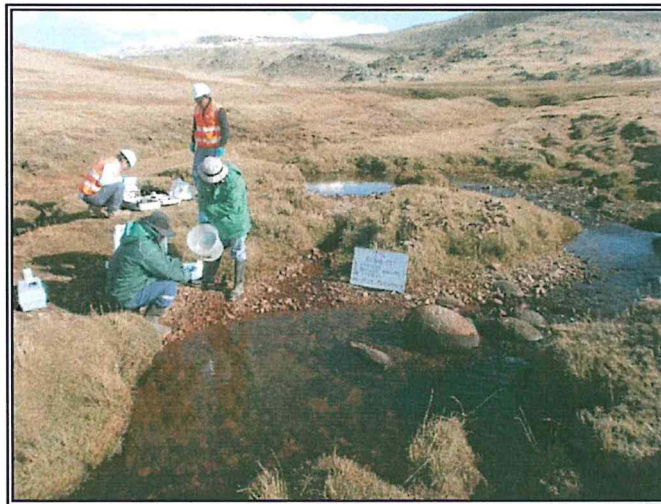
Foto No. 003

Descripción: Calidad de Agua Superficial – Toma de muestra
Código y Fecha de la foto: AGBMB-09, 22/07/2015

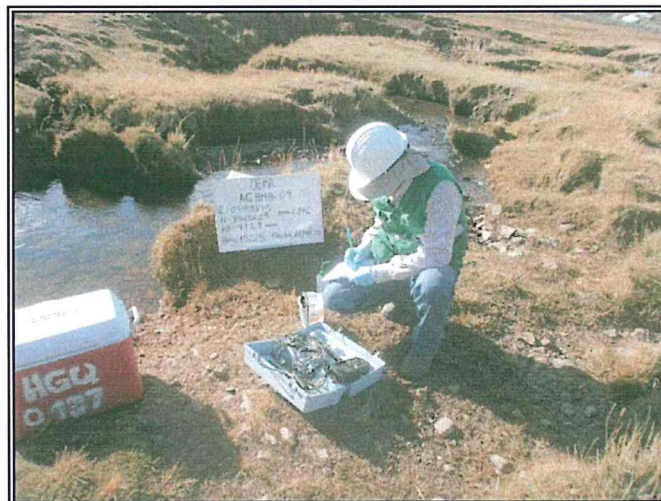
Foto No. 004

Descripción: Calidad de Agua Superficial – Toma de parámetros de campo y equipo multiparámetro
Código y Fecha de la foto: AGBMB-09, 22/07/2015

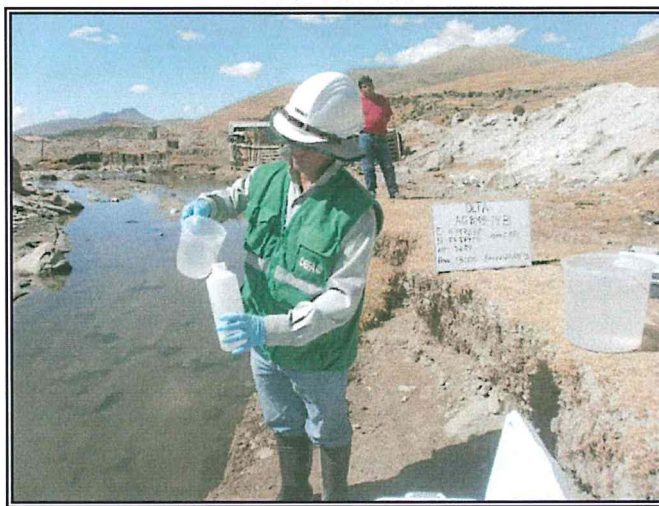
Foto No. 005

Descripción: Calidad de Agua Superficial – Toma de muestras
Código y Fecha de la foto: AGBMB – 14B, 22/07/2015

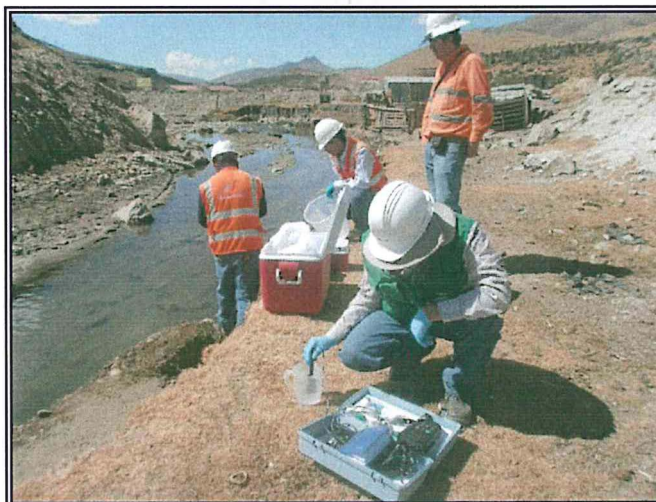
Foto No. 006

Descripción: Calidad de Agua Superficial – Medición de parámetros de campo
Código y Fecha de la foto: AGBMB – 14B, 22/07/2015

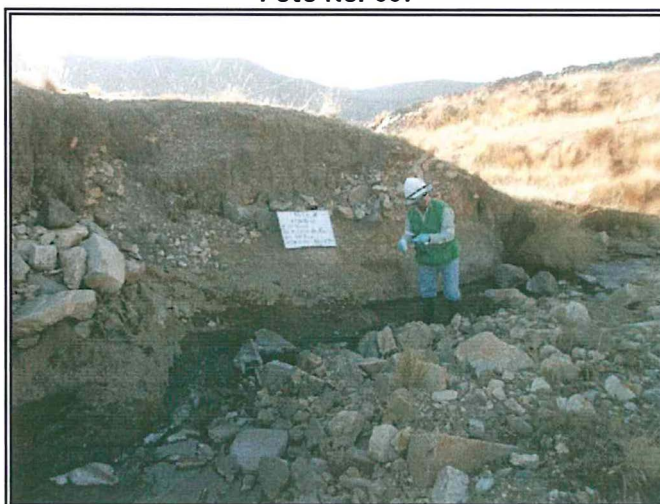
Foto No. 007

Descripción: Calidad de Agua Superficial – Toma de muestras
Código y Fecha de la foto: AGBMB-16, 21/07/2015

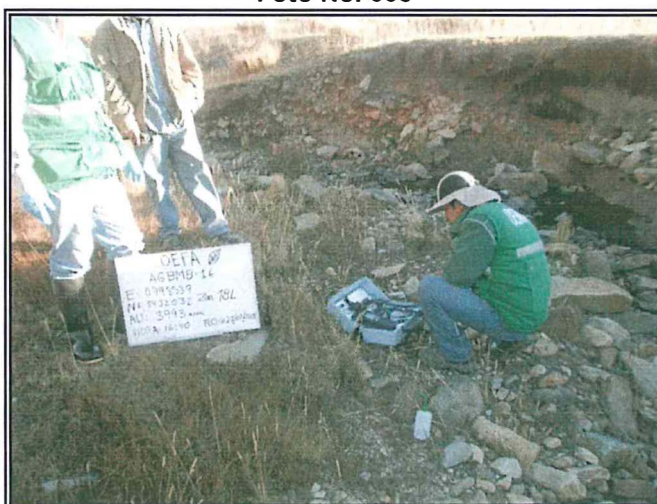
Foto No. 008

Descripción: Calidad de Agua Superficial – Medición de parámetros de campo
Código y Fecha de la foto: AGBMB-16, 21/07/2015

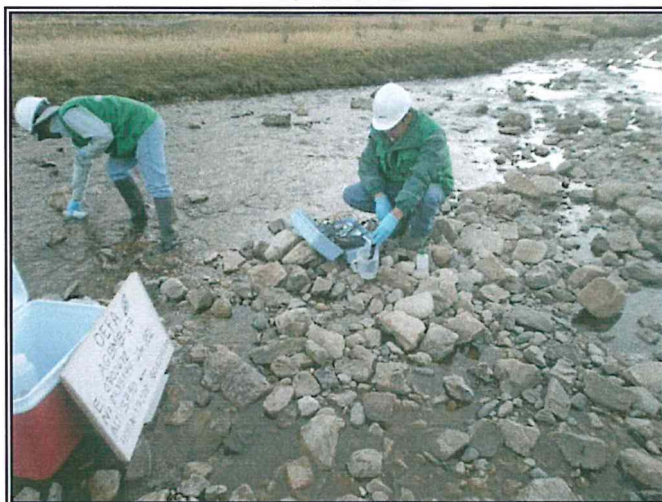
Foto No. 009

Descripción: Calidad de Agua Superficial – Medición de parámetros de campo
Código y Fecha de la foto: AGBMB-17, 21/07/2015

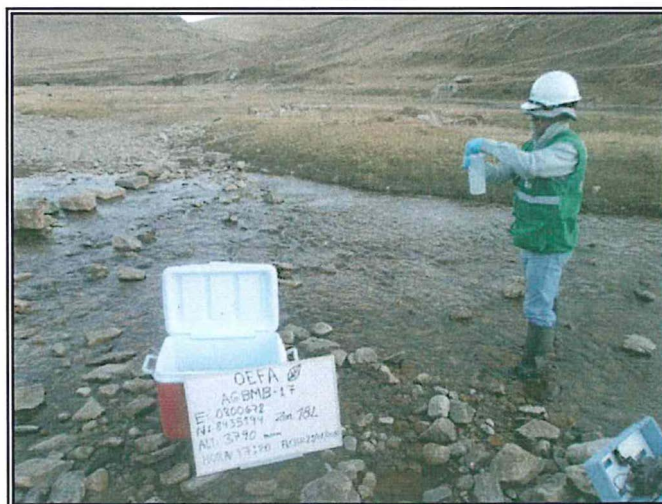
Foto No. 010

Descripción: Calidad de Agua Superficial-Almacenamiento de muestra.
Código y Fecha de la foto: AGBMB-17, 21/07/2015

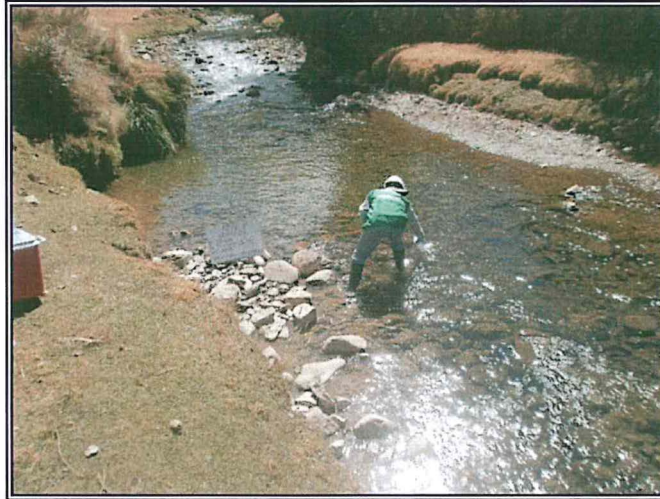
Foto No. 013

Descripción: Calidad de Agua Superficial – Vista panorámica, Toma de Muestra
Código y Fecha de la foto: AGBMB-20, 21/07/2015

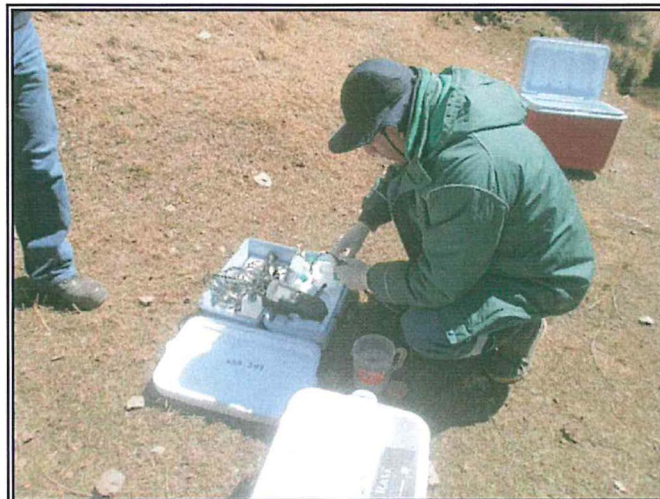
Foto No.014

Descripción: Calidad de Agua Superficial – Medición de parámetros de campo
Código y Fecha de la foto: AGBMB-20, 21/07/2015

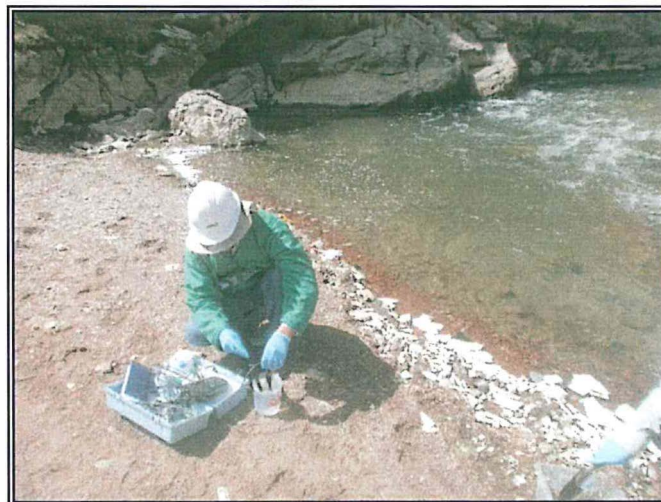
Foto No. 016

Descripción: Calidad de Agua Superficial – Medición de parámetros de campo
Código y Fecha de la foto: AGBMB-21, 21/07/2015

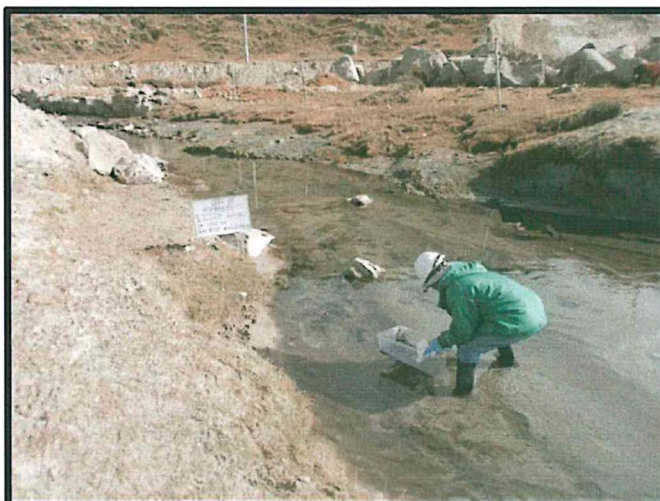
Foto No. 017

Descripción: Sedimento – Toma de Muestra
Código y Fecha de la foto: SEDBMB-14, 24/07/2015

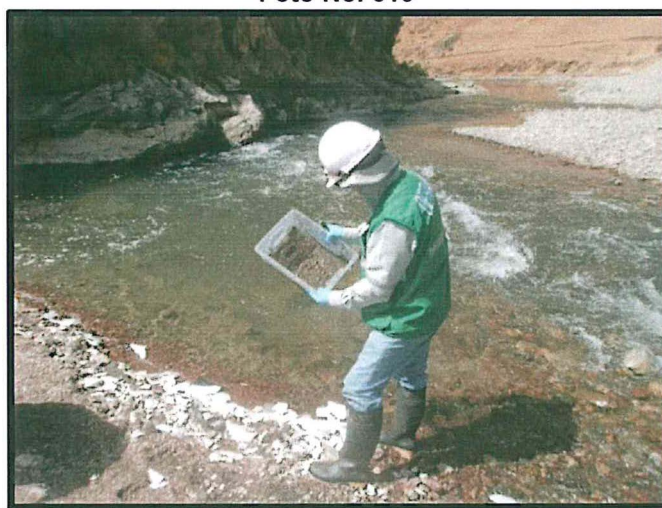
Foto No. 019

Descripción: Sedimento – Toma de Muestra
Código y Fecha de la foto: SEDBMB-21, 21/07/2015
