INFORME N° 1221 - 2014-OEFA/DE-SDCA

ASUNTO : Identificación de pasivo ambiental del subsector hidrocarburos con código de Ficha OEFA F01351, ubicado en el Lote VII/VI (Ex Lote VII), en el distrito de La Brea de la provincia Talara del departamento de Piura.

III. IDENTIFICACIÓN DE PASIVO AMBIENTAL DEL SUBSECTOR HIDROCARBUROS CON CÓDIGO DE FICHA OEFA F01351

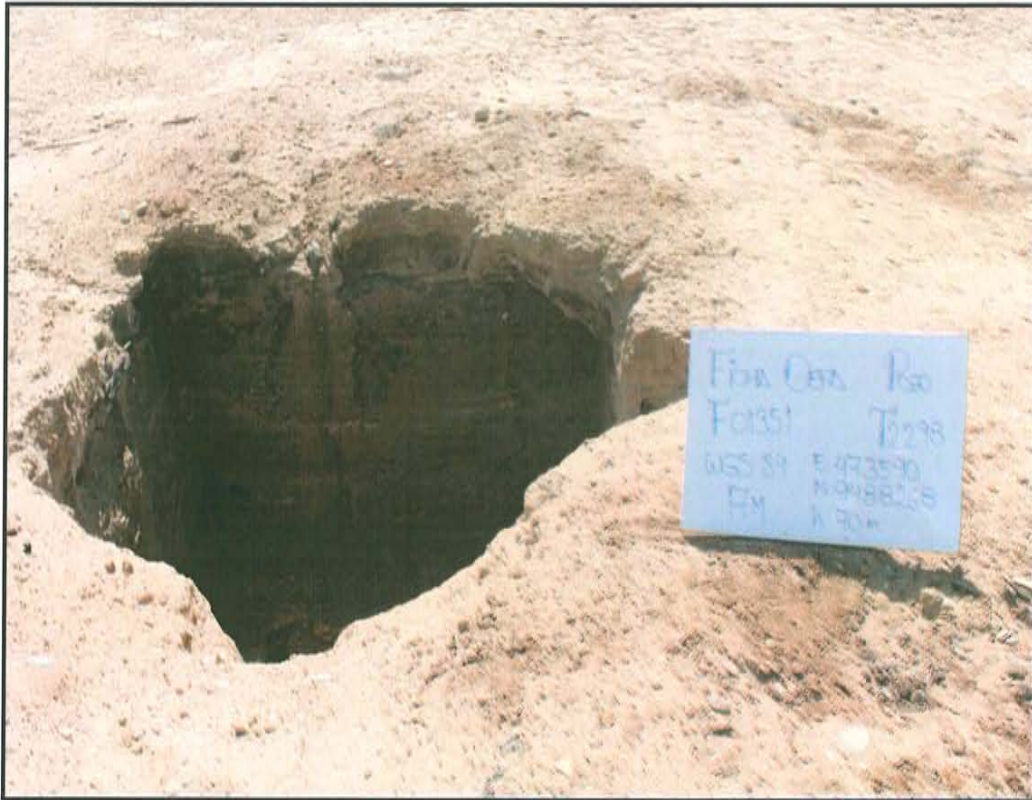
Fotografía N° 1. Pozo T 2298 presenta casing de 11 pulg a nivel de la base de cantina deteriorada y erosionada de dimensiones 2,4 x 2,4 x 3,1 m aproximadamente.

14. En la visita realizada por el OEFA el 08 de julio del 2014, se observó un pozo inactivo dentro de cantina deteriorada y erosionada de dimensiones 2,4 x 2,4 x 3,1 m aproximadamente, el cual no posee acceso vehicular directo. Dicho pozo no posee cabezal, se observó casing de 11 plg de diámetro el cual se encuentra a nivel de la base del hoyo. Asimismo, se observó que el pozo no posee válvulas y se encuentra expuesto al ambiente. Se visualizó suelo con presencia de hidrocarburos en el área de evaluación. No se percibió olores característicos a hidrocarburos asociados a la presencia de emisiones gaseosas provenientes del pozo, ni se observó afloramiento de fluidos (ver Anexos 1 y 2).

16. En ese sentido, de la revisión documentaria y evaluación in situ se tiene que el pozo se encuentra mal abandonado, toda vez que no se encuentra herméticamente cerrado ni en condiciones seguras para el abandono, conforme se establece en el Artículo 2° del Decreto Supremo N° 032-2004-EM – Reglamento de las Actividades de Exploración y Explotación de Hidrocarburos⁶. Además de presentar suelo contaminado con hidrocarburos en el área circundante al pozo.

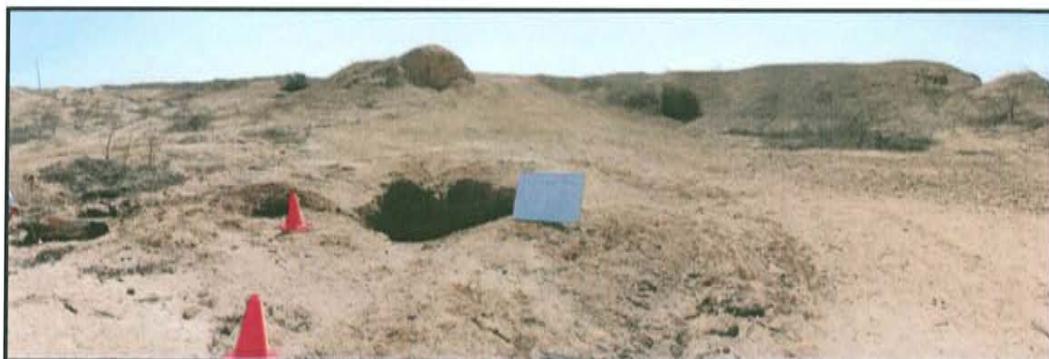
Fotografía N° 2. Vista panorámica del pozo T 2298.

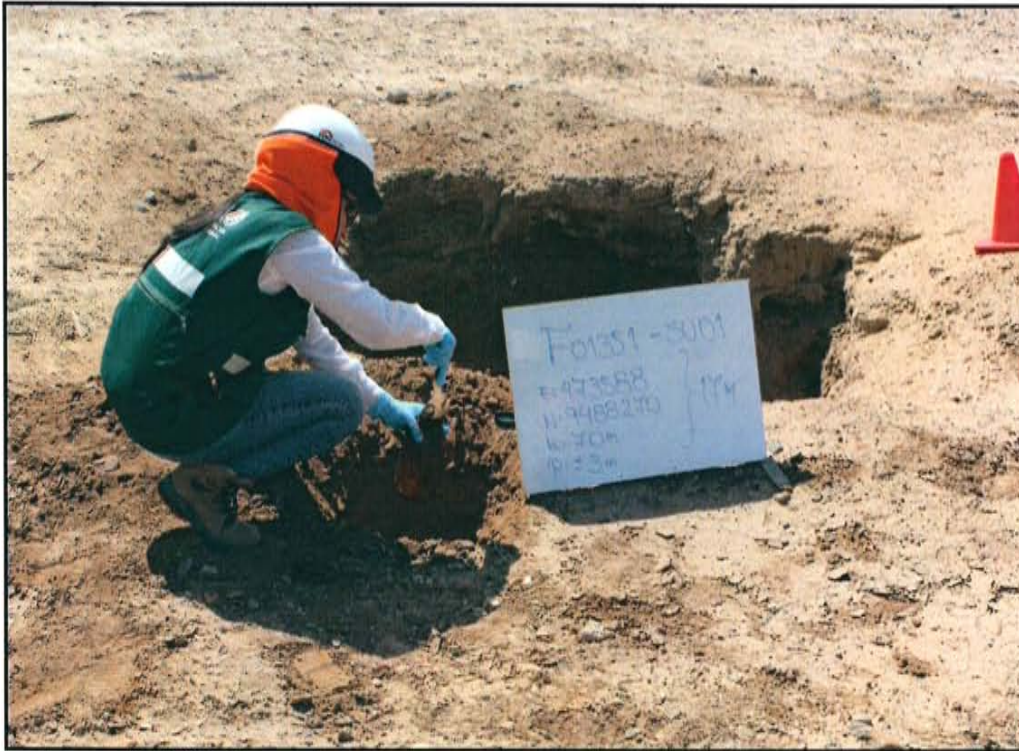
Fotografía N° 3. Toma de muestra en el punto F01351-SU01, ubicado a 2,1 m de distancia del casing del pozo T 2298.

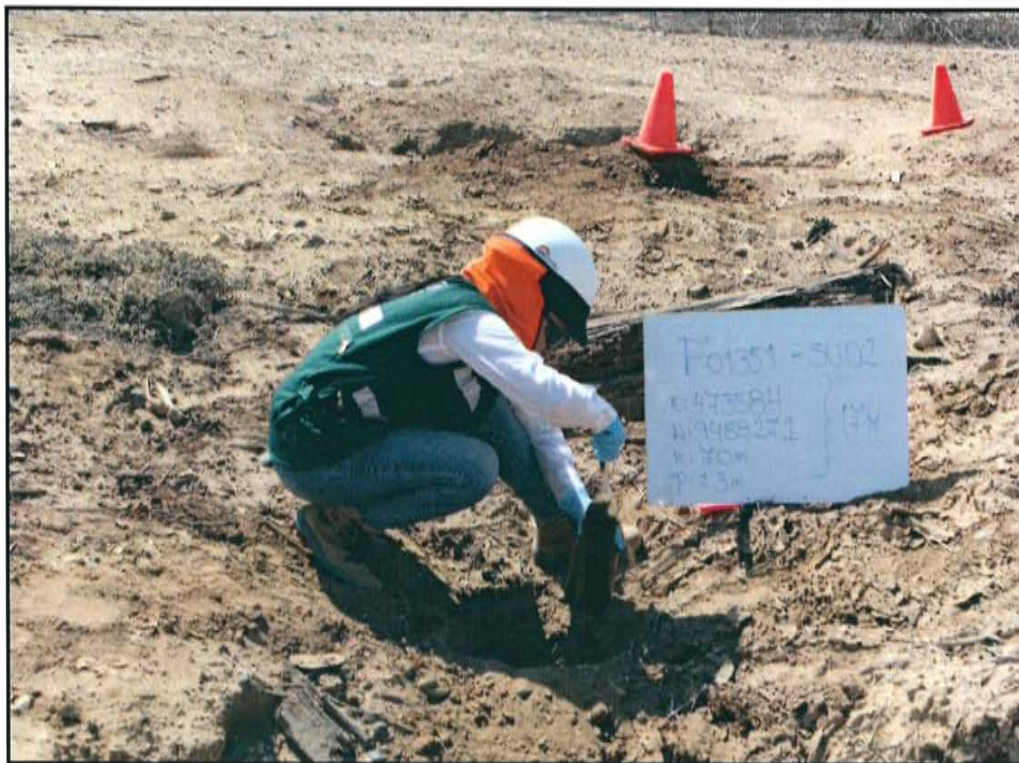
Fotografía N° 4. Toma de muestra en el punto F01351-SU02, ubicado a 5,6 m de distancia del casing del pozo T 2298.

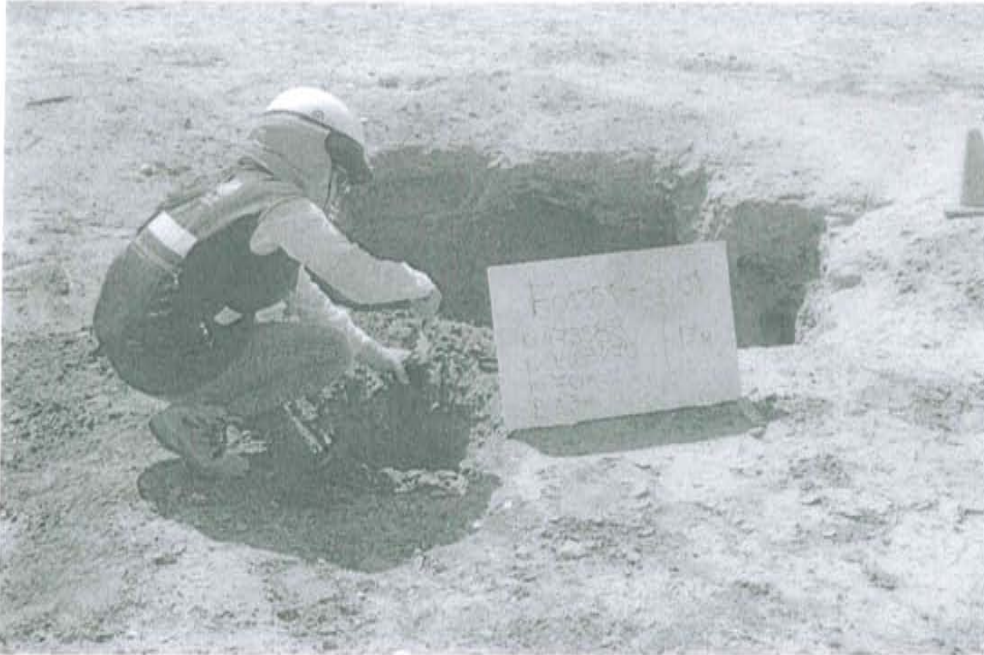
Fotografía N° 1. Toma de muestra en el punto F01351-SU01, ubicado a 2,1 m de distancia del casing del pozo T 2298 a una profundidad de 0,3 m de la superficie del suelo.

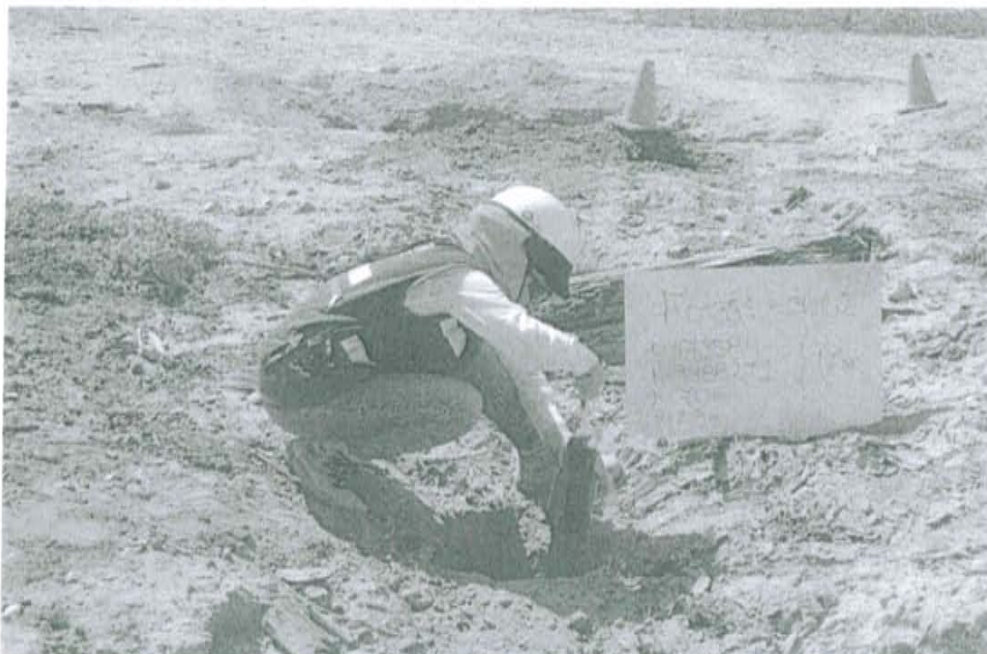
Fotografía N° 2. Toma de muestra en el punto F01351-SU02, ubicado a 5,6 m de distancia del casing del pozo T 2298 a una profundidad de 0,45 m de la superficie del suelo.

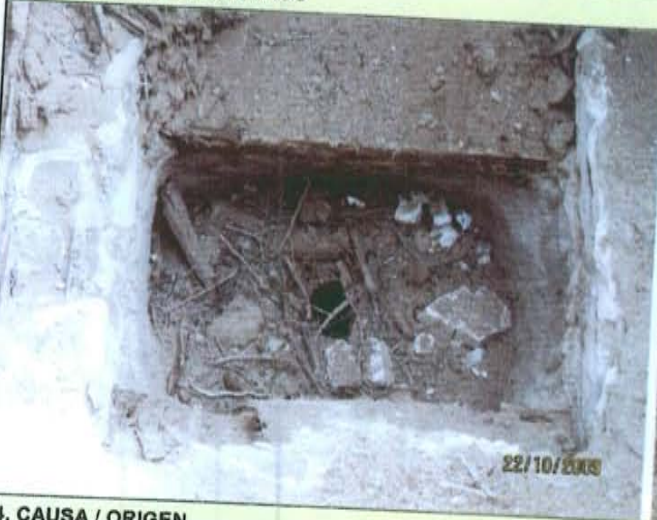
Pozo ATA, ubicado y con el casing abierto y expuesto al nivel de la superficie del suelo; hay presencia de suelo contaminado con hidrocarburo. Este pozo se encuentra dentro de un bosque seco, siendo la vegetación predominante al faique (*Acacia sp*), algarrobo (*Prosopis sp*).
