**INFORME N° 0399 - 2015-OEFA/DE-SDCA-CIPASH**

**ASUNTO** : Identificación de pasivo ambiental del subsector hidrocarburos con código de Ficha OEFA F02413, ubicado en el Lote I, en el distrito de Pariñas de la provincia Talara del departamento de Piura.

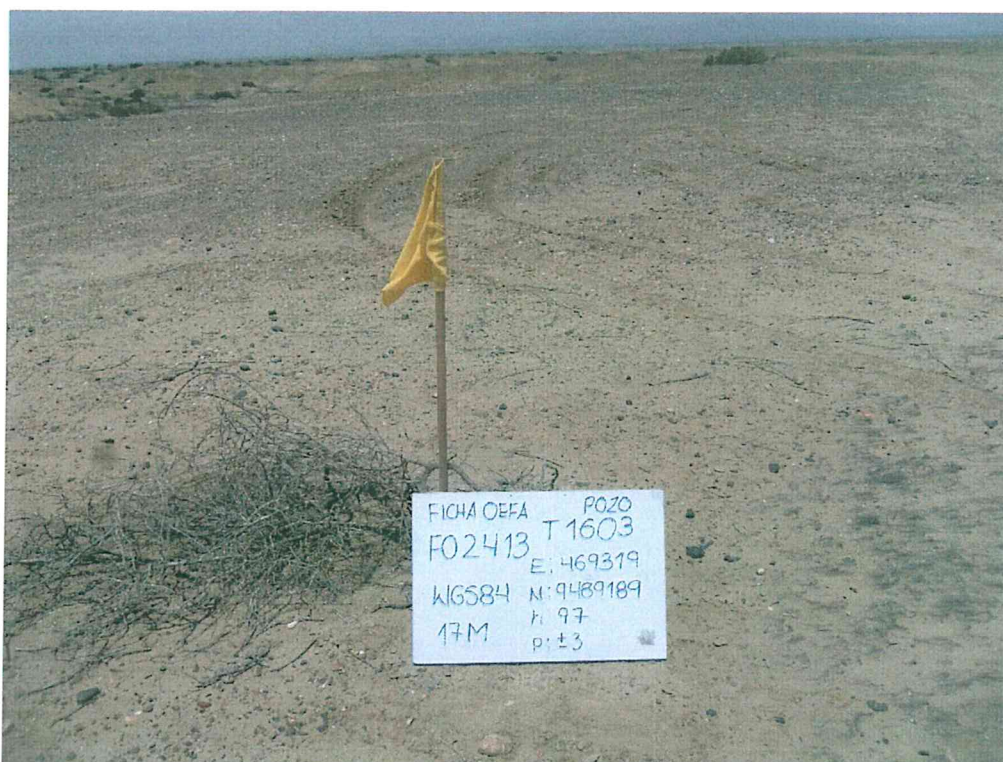
Fotografía N° 1. Pozo T1603 no ubicado superficialmente y que se encontraría enterrado.

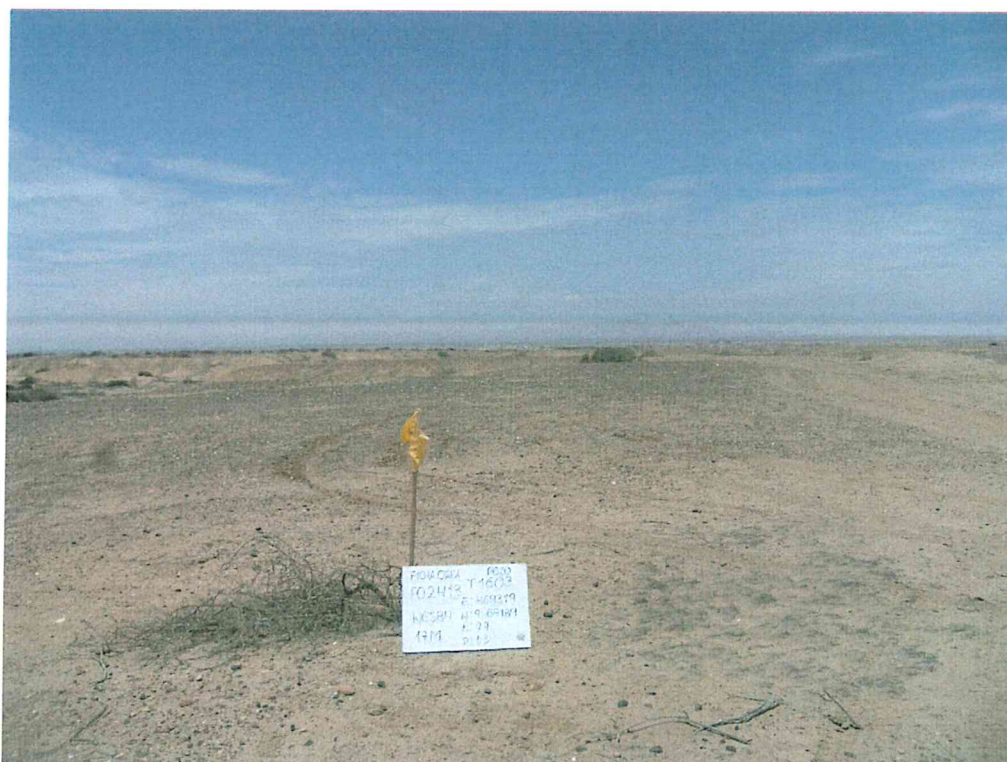
Fotografía N° 2. Vista del área circundante de la posible ubicación del Pozo T1603.

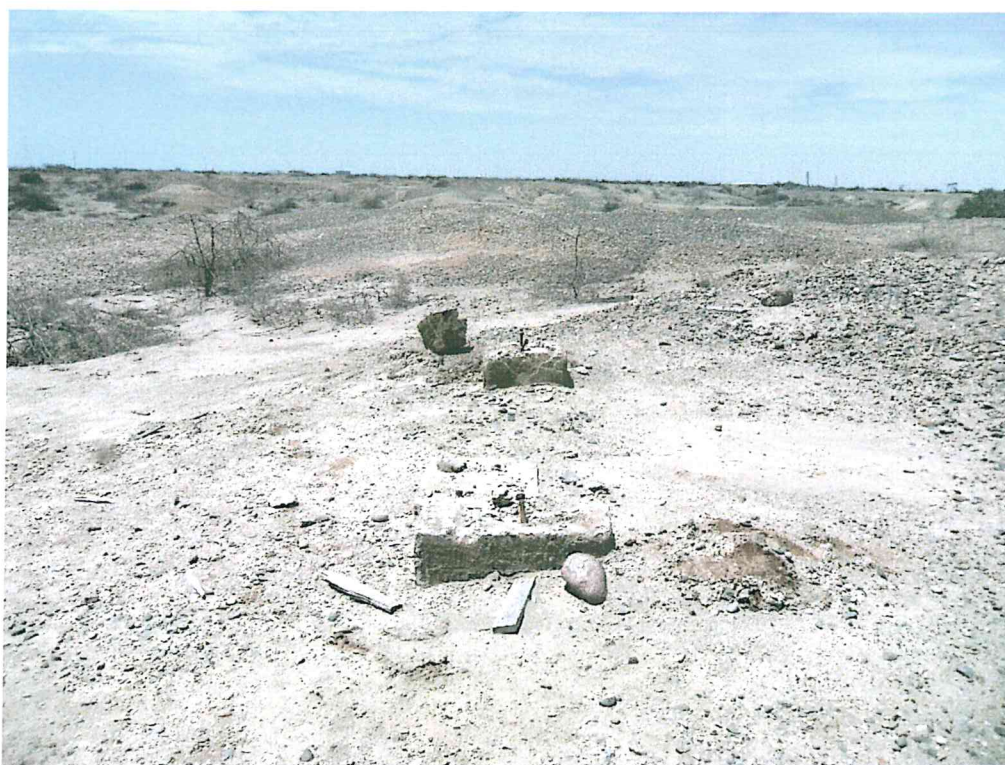
del OSINERGMIN y aquella proporcionada por la actual Empresa Operadora, sin embargo a aproximadamente 30 m (coordenadas UTM 469286 E y 9489191 N) de la coordenada de referencia, se encontraron bloques de concreto que servían probablemente como base para los equipos durante las actividades de perforación, las dimensiones aproximadas son 3,4 m x 0,6 m, observándose además en los alrededores restos de concreto. No contaba con terraplén pero sí con acceso vehicular en mal estado de conservación hasta el área, asimismo no se percibieron olores característicos a hidrocarburos por emisiones gaseosas ni afloramientos de fluidos, sin embargo se observó suelo con presencia de hidrocarburos en los alrededores del punto de referencia (banderín) en un radio de 6 m y suelo con hidrocarburos alrededor de los bloques de concreto observados (ver anexo 1, 2 y 3).

Fotografía N° 3. Obsérvese bloques de concreto observados a aproximadamente 30 m de la coordenada de referencia.

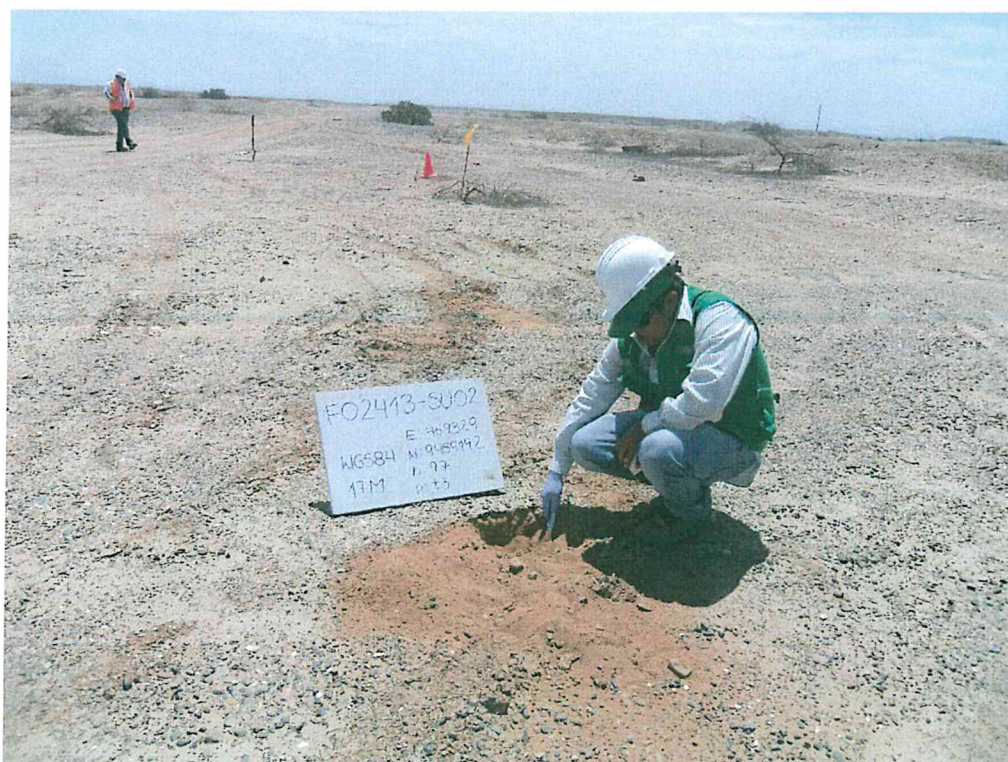
Fotografía N° 4. Toma de muestra de suelo en el punto F02413-SU02 ubicado a 10,3 m de la posible ubicación del *casing* del pozo.

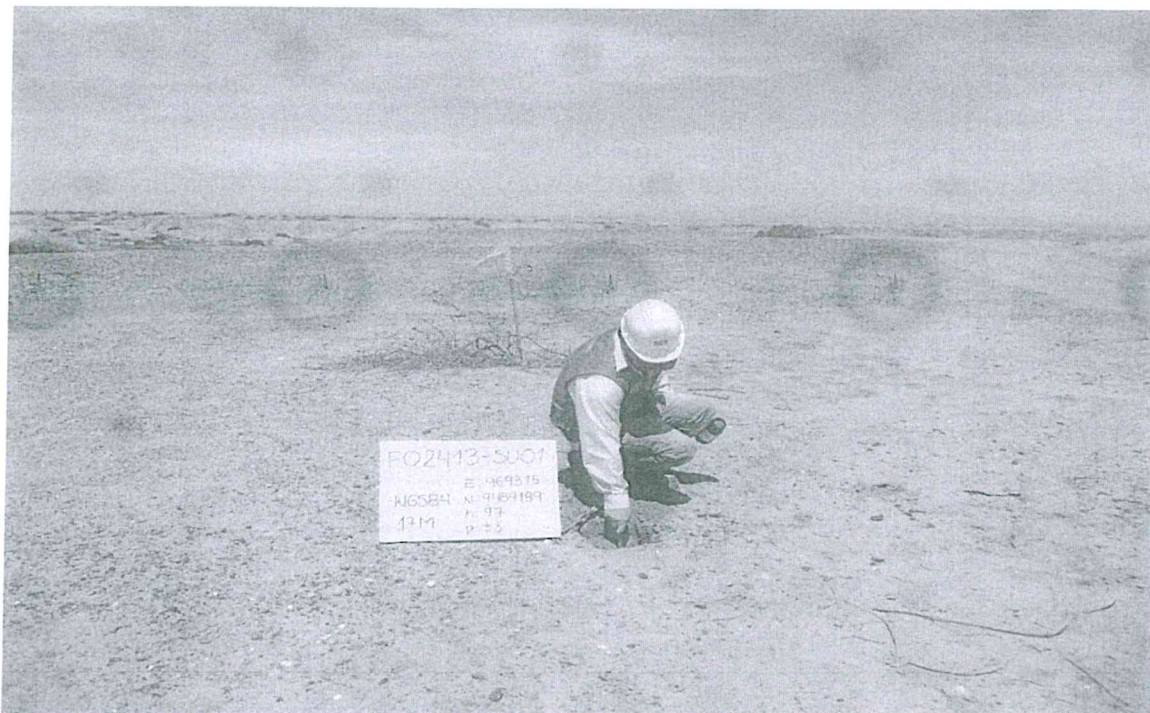
Fotografía N° 1. Toma de muestra de suelo en el punto F02413-SU01, ubicado a 3,8 m de la posible ubicación del casing del pozo.

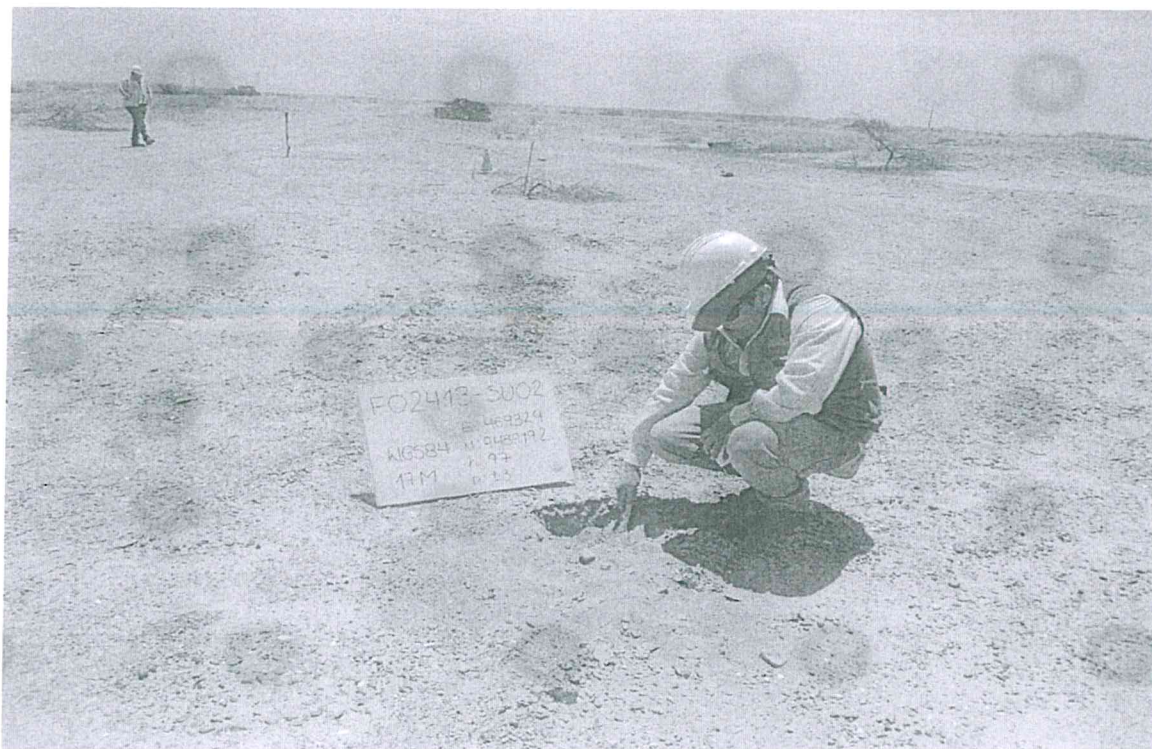
Fotografía N° 2. Toma de muestra de suelo en el punto F02413-SU02, ubicado a 10,3 m de la posible ubicación del casing del pozo.

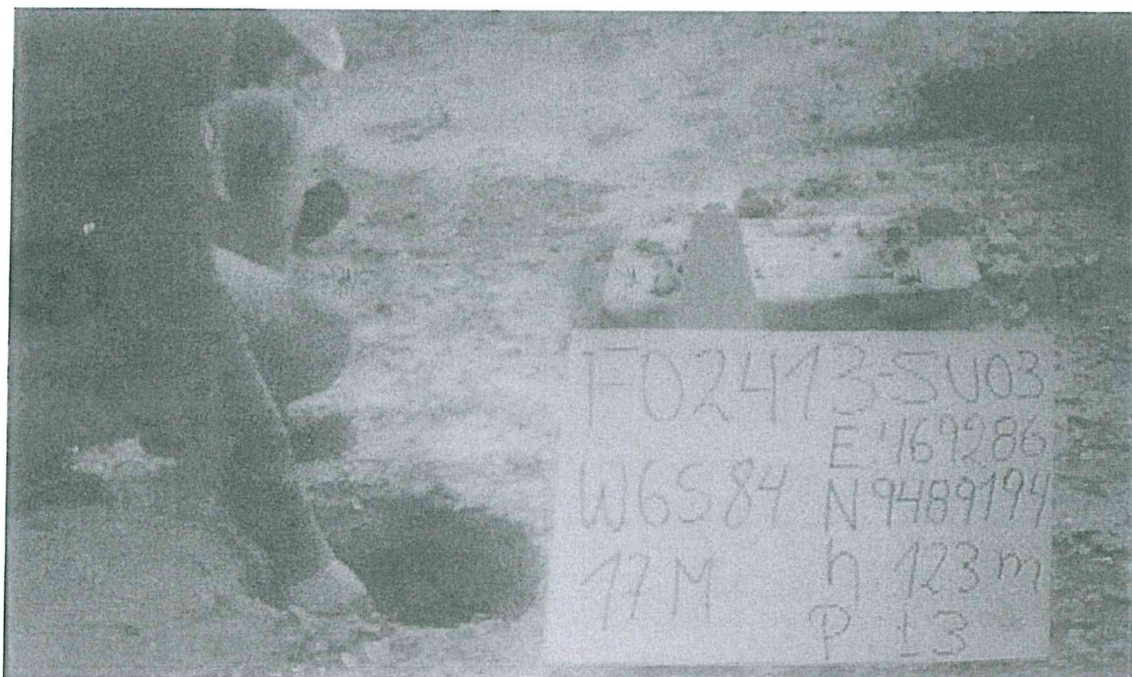
Fotografía N° 3. Toma de muestra de suelo en el punto F02413-SU03,  
ubicado a 32 m de la posible ubicación del casing del pozo.

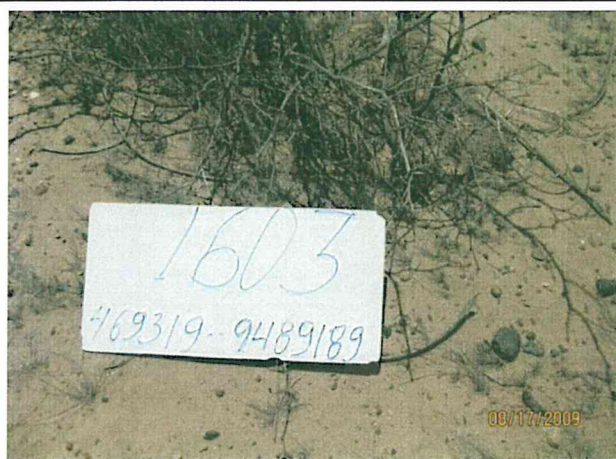
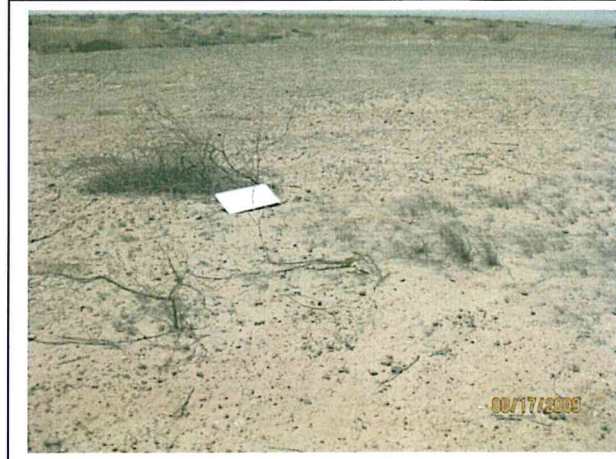
**3. REGISTRO FOTOGRÁFICO**

Durante la visita de identificación y verificación de pasivos ambientales no se ubicó en la superficie el Pozo T1603, en las coordenadas proporcionadas por la empresa Graña y Montero Petrolera S.A. y tampoco en las coordenadas del pozo tomadas de la información de PERUPETRO S.A. De acuerdo a la información proporcionada por la empresa Graña y Montero Petrolera S.A., el pozo fue abandonado en la perforación (DPA).

Pozo abandonado en la perforación.
