**INFORME N° 0432 - 2015-OEFA/DE-SDCA-CIPASH**

**ASUNTO** : Identificación de pasivo ambiental del subsector hidrocarburos con código de Ficha OEFA F02551, ubicado en el Lote IV, en el distrito de Pariñas de la provincia Talara del departamento de Piura.

1. El presente Informe tiene por objeto comunicar que el pozo mal abandonado no ubicado a nivel de superficie (con código PERUPETRO T3275) y el suelo contaminado del área alrededor de éste, constituyen un pasivo ambiental del subsector hidrocarburos, identificado con código de Ficha OEFA F02551. Este pasivo ambiental se encuentra ubicado en el distrito de Pariñas de la provincia Talara del departamento de Piura, el cual fue verificado en campo el 05 de noviembre del 2014.

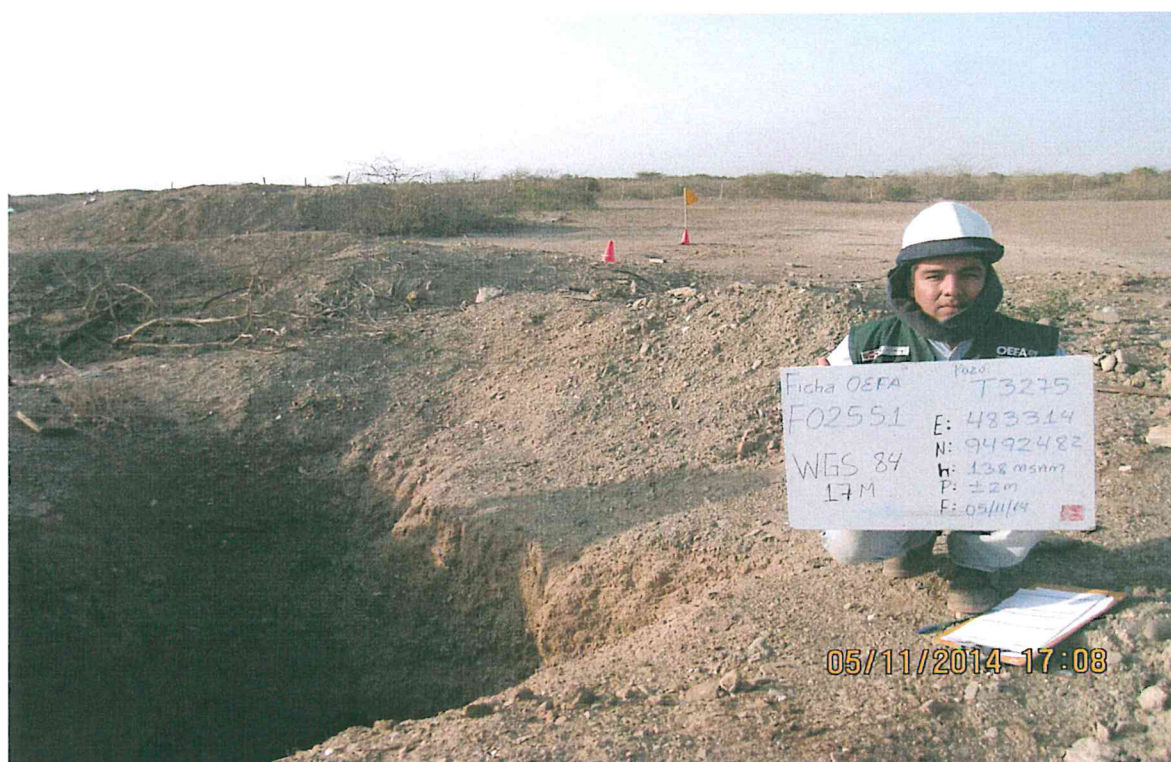
Fotografía N° 1. Pozo no ubicado a nivel superficial ni se visualizó el terraplén; sin embargo, se pudo observar un hoyo de 2,5 m por 3,2 m de lado con una profundidad aproximada de 4,8 m.

14. Durante la vista *in situ* realizada por el OEFA el 5 de noviembre del 2014, no se ubicó al pozo a nivel superficial ni se visualizó el terraplén. Se pudo observar un hoyo de 2,5 m por 3,2 m de lado con una profundidad aproximada de 4,8 m; asimismo, se aprecia

residuos sólidos como restos de madera y suelo con presencia de hidrocarburos en el área, las cuales están vinculadas a la presencia del pozo, el cual se encuentra enterrado bajo la base del hoyo (ver anexos 1 y 2).

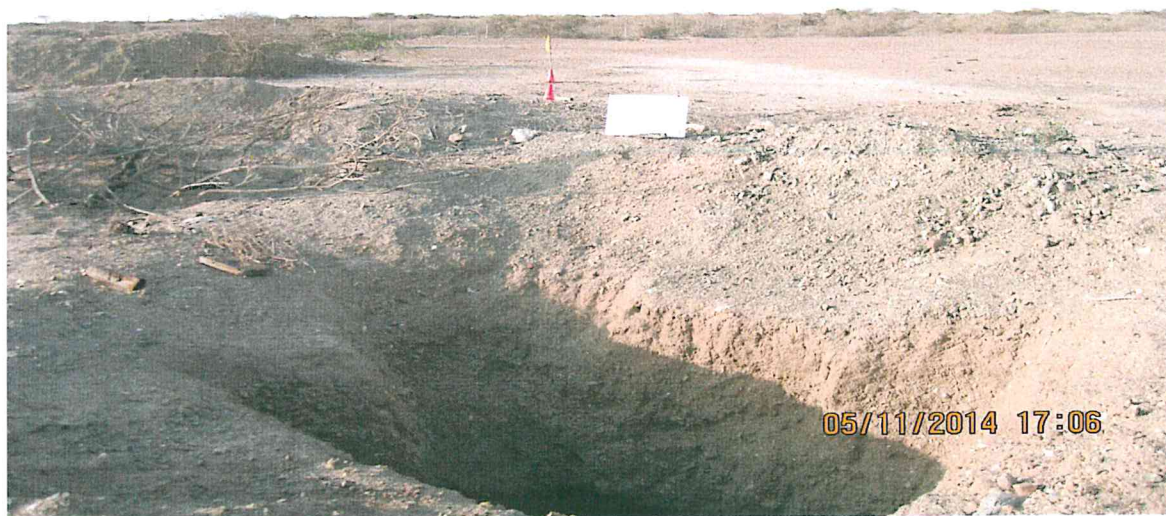
Fotografía N° 2. El área evaluada donde se ubica el pozo se caracteriza por presentar superficies planas a plano ondulados (Tablazo) y son zonas estables geomorfológicamente.

13. El área evaluada donde se ubica el pozo se caracteriza por presentar superficies planas a plano ondulados (Tablazo) y son zonas estables geomorfológicamente, de escasa vegetación. No se observa población ni actividades extractivas en el área.

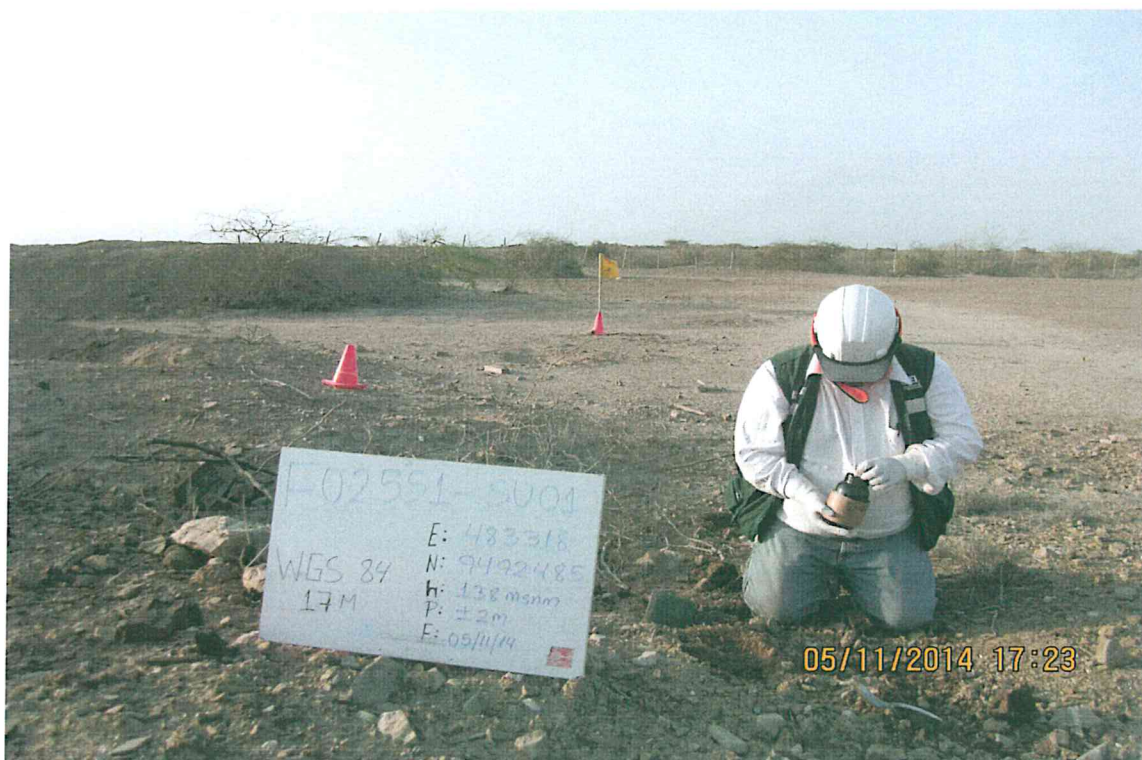
Fotografía N° 3. Punto de muestreo fue ubicado a 5 m al noreste de la posible ubicación del pozo.

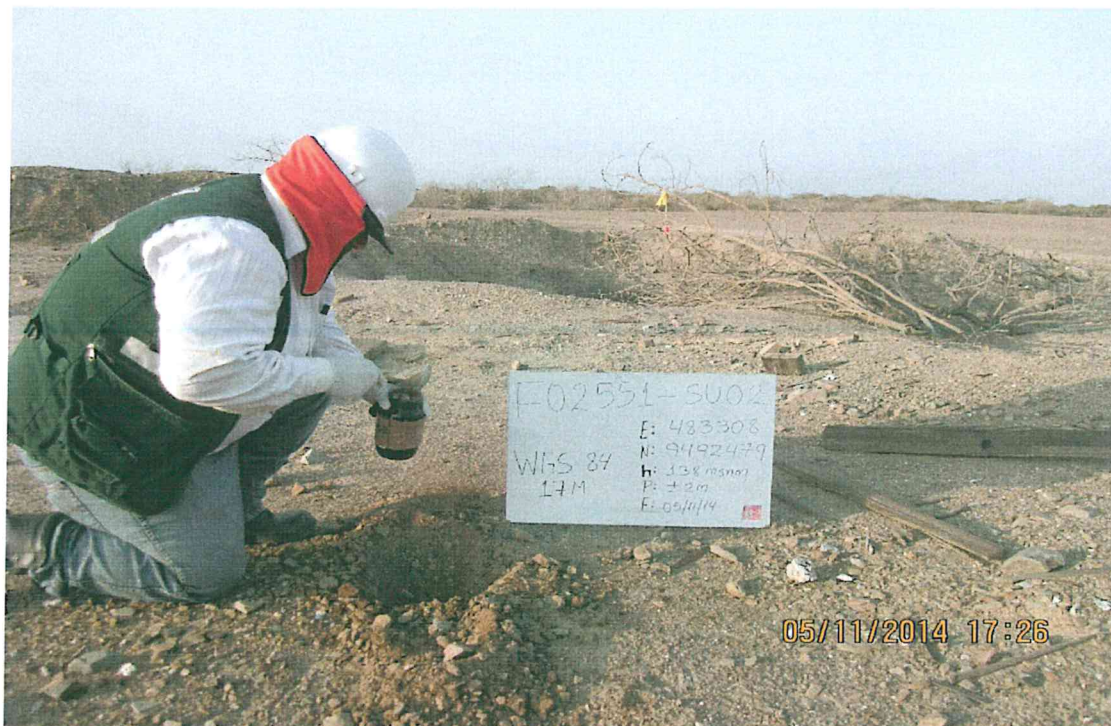
Fotografía N° 4. Punto de muestreo fue ubicado a 6 m al oeste de la posible ubicación del pozo.

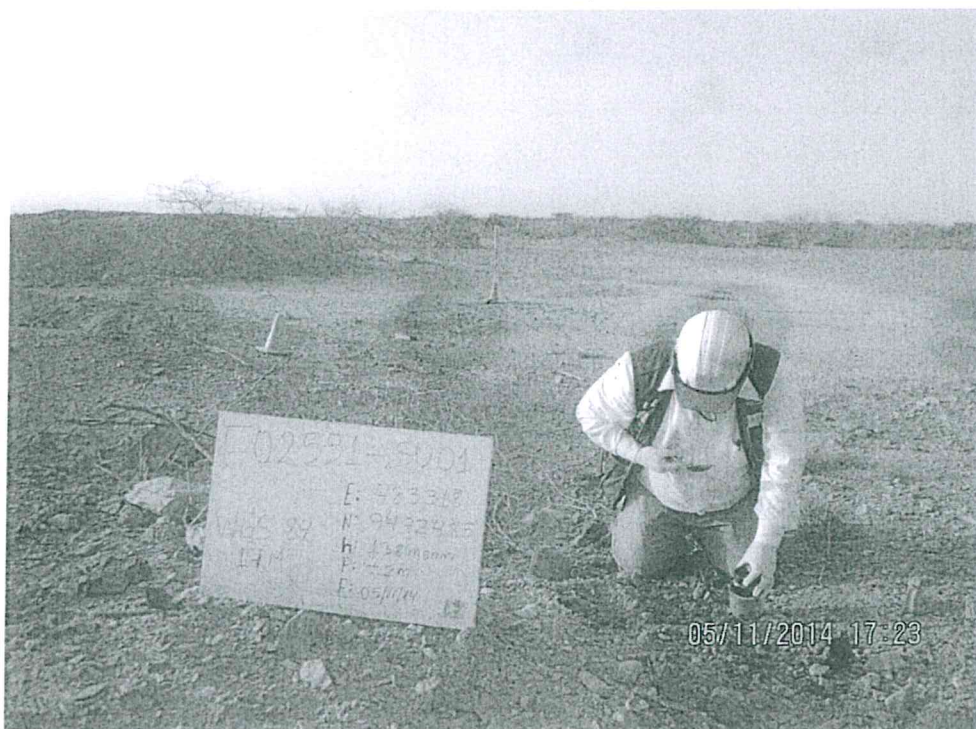
Fotografía N° 1. Toma de muestra de suelo en el punto F02551-SU01, ubicado a 5 m aproximadamente al noreste del pozo T3275

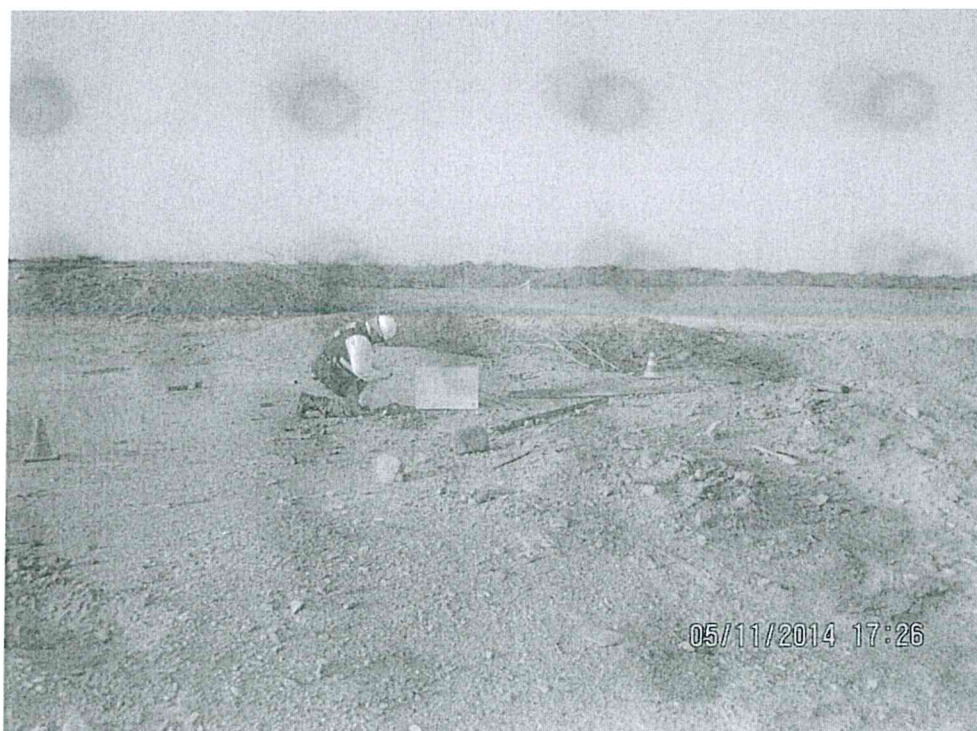
Fotografía N° 2. Toma de muestra de suelo en el punto F02551-SU02, ubicado a 6 m aproximadamente al oeste del pozo T3275

| Matriz | Código de muestra | Parámetros analizados | Resultado | Unidad | ECA o norma referencial | % que se encuentra por encima del ECA o norma referencial | Laboratorio | Número de informe de ensayo de laboratorio |
|---|---|---|---|---|---|---|---|---|
| Suelo | F02551-SU02 | FH F2 (C <sub>10</sub> -C <sub>28</sub> ) | 2 053 | mg/kg | 1 200 | 71,08 % | Environmental Testing Laboratory S.A.C. | N°142838 |

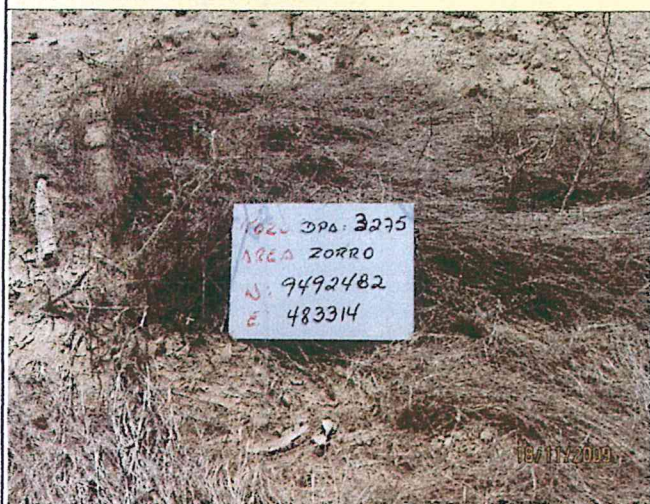
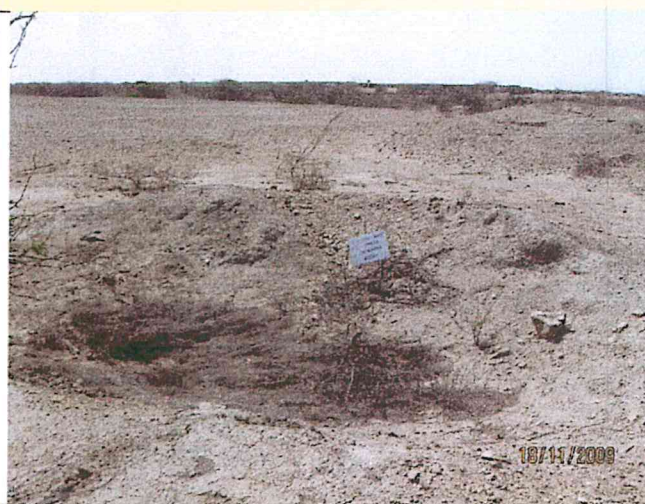
**3. REGISTRO FOTOGRÁFICO**

Pozo no ubicado, pero se encontraron bases de concreto y residuos contaminados con hidrocarburos; hasta el lugar se llegó por las coordenadas UTM proporcionada por la empresa Interoil Perú S.A. La vegetación predominante es el bichayo (*Capparis crotonoides*) y el faique (*Acacia sp.*).

El inadecuado abandono del pozo.
