**INFORME N° 285 - 2015-OEFA/DE-SDCA-CIPASH**

**ASUNTO** : Identificación de pasivo ambiental del subsector hidrocarburos con código de Ficha OEFA F02242, ubicado en el Lote X, en el distrito de El Alto de la provincia de Talara del departamento de Piura.

**FECHA** : San Isidro, 17 FEB. 2015

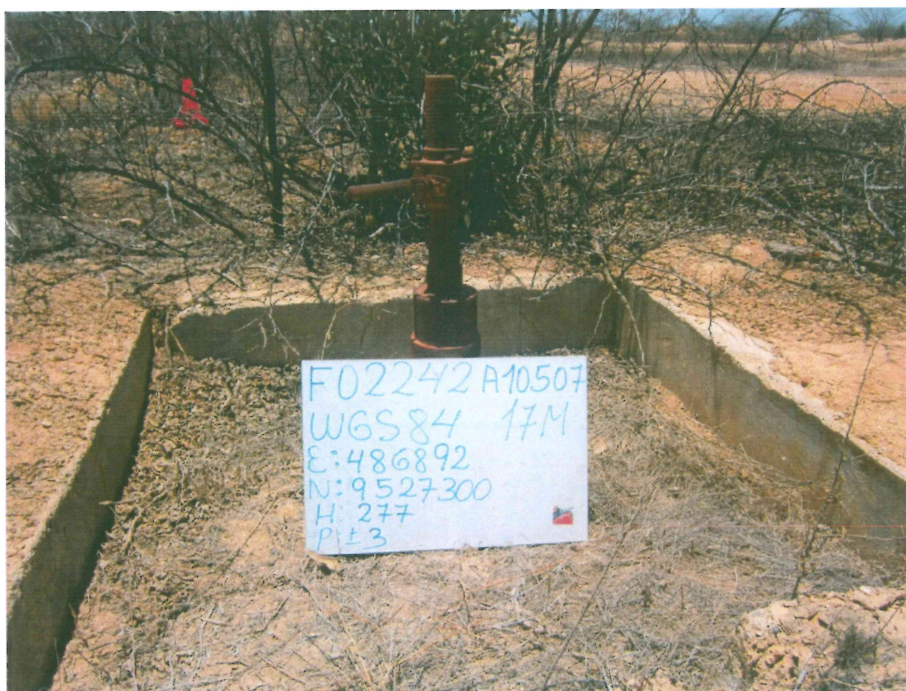
Fotografía N° 1. Pozo ubicado en el interior de una posible cantina de sección cuadrada, con visibles signos de corrosión con código PERUPETRO A10507.

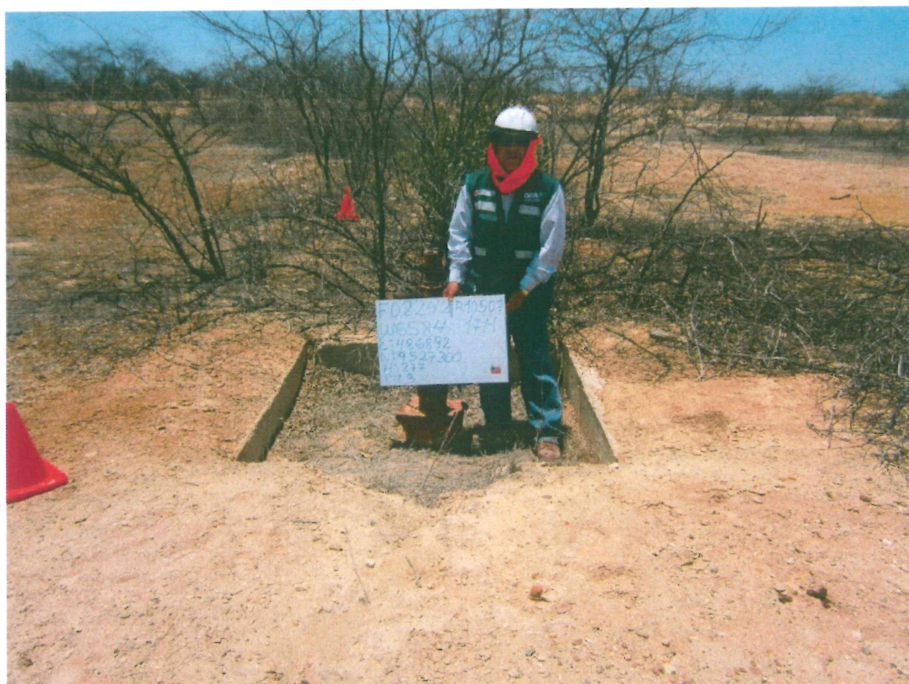
Fotografía N° 2. Pozo inactivo con código PERUPETRO A10507 con presencia de vegetación natural y relieve plano del suelo en el área circundante.

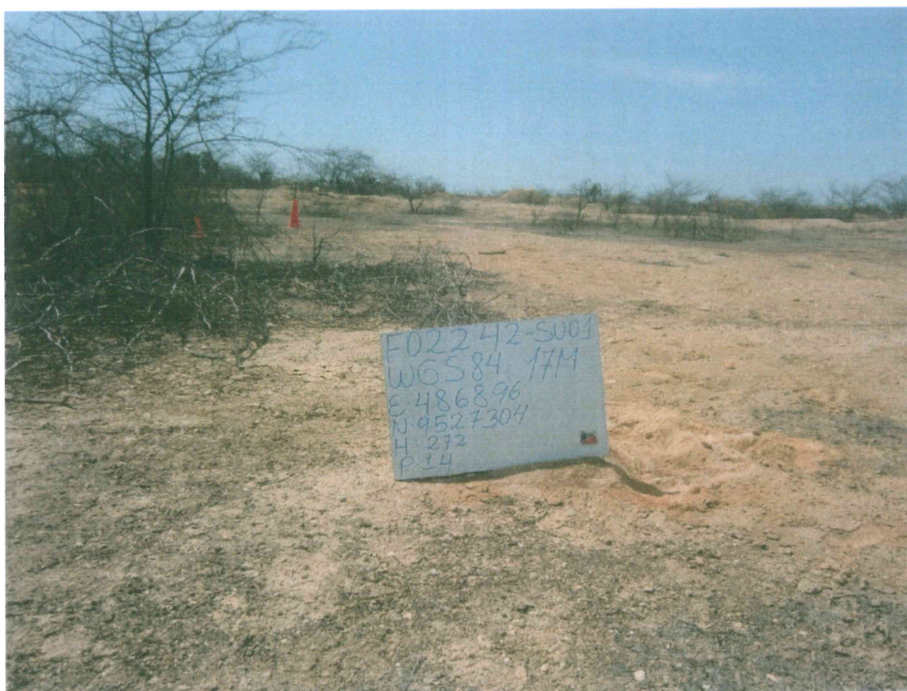
Fotografía N° 3. Vista del lugar para la toma de muestra de suelo realizado en el área circundante a la ubicación del pozo en el punto F02242-SU01.

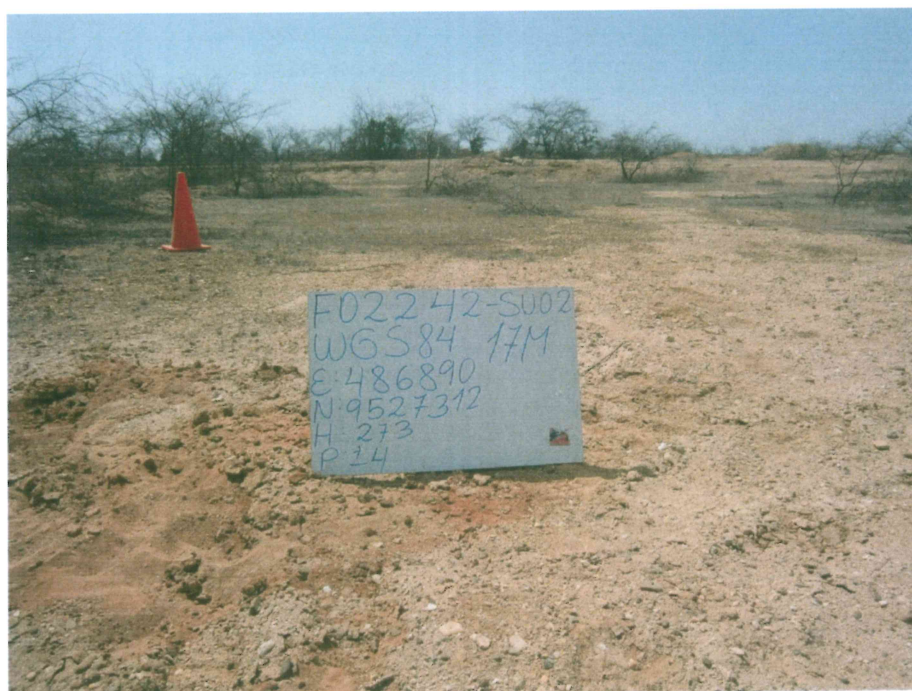
Fotografía N° 4. Vista del lugar para la toma de muestra de suelo realizado en el área de ubicación del pozo en el punto F02242-SU02.

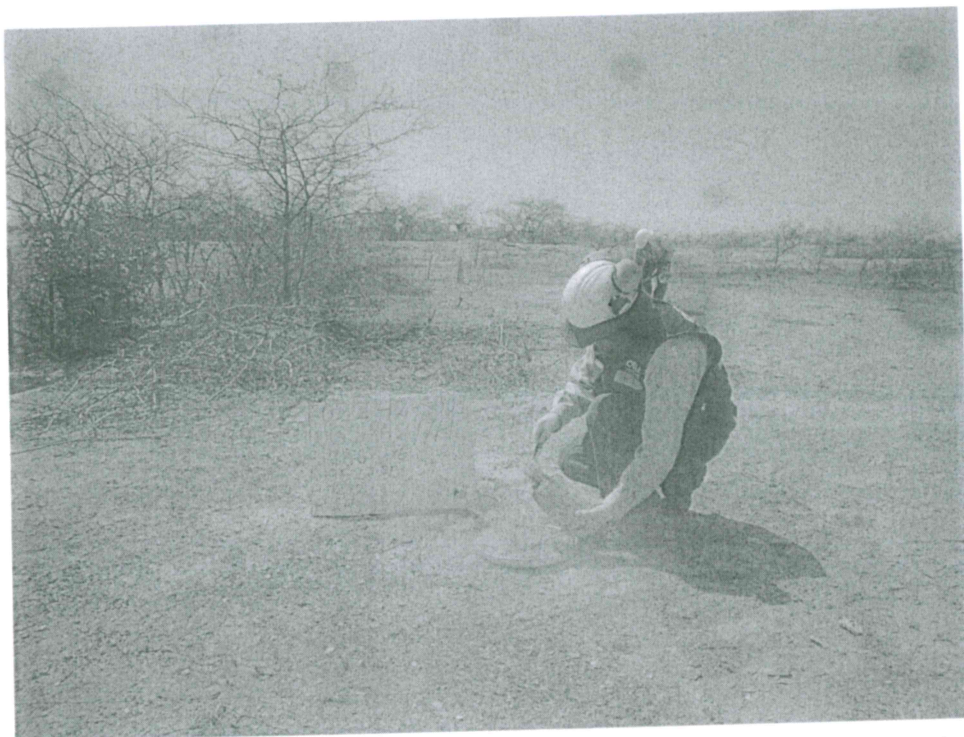
Fotografía N° 1. Toma de muestra de suelo en el punto F02242-SU01, ubicado a 3 m aproximadamente del Pozo A10507.

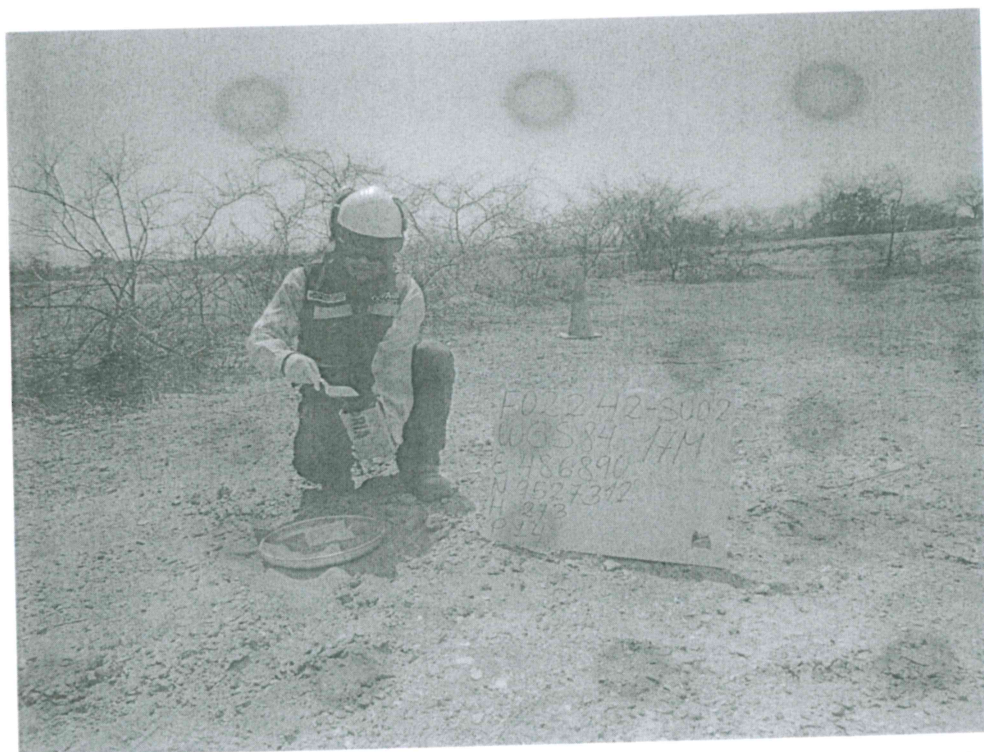
Fotografía N° 2. Toma de muestra de suelo en el punto F02242-SU02, ubicado a 7 m aproximadamente del Pozo A10507.
