**INFORME N° 0442 - 2015-OEFA/DE-SDCA-CIPASH**

**ASUNTO** : Identificación de pasivo ambiental del subsector hidrocarburos con  
código de Ficha OEFA F02382, ubicado en el Lote I, en el distrito de  
La Brea Negritos de la provincia Talara del departamento de Piura.

1. El presente Informe tiene por objeto comunicar que el pozo mal abandonado no ubicado a nivel de superficie del terreno (con código PERUPETRO T\_727) y el suelo contaminado del área donde éste se encuentra enterrado, constituyen un pasivo ambiental del subsector hidrocarburos, identificado con código de Ficha OEFA F02382. Este pasivo ambiental se encuentra ubicado en el Lote I en el distrito de La Brea Negritos de la provincia Talara del departamento de Piura, el cual fue verificado en campo el 14 de octubre de 2014.

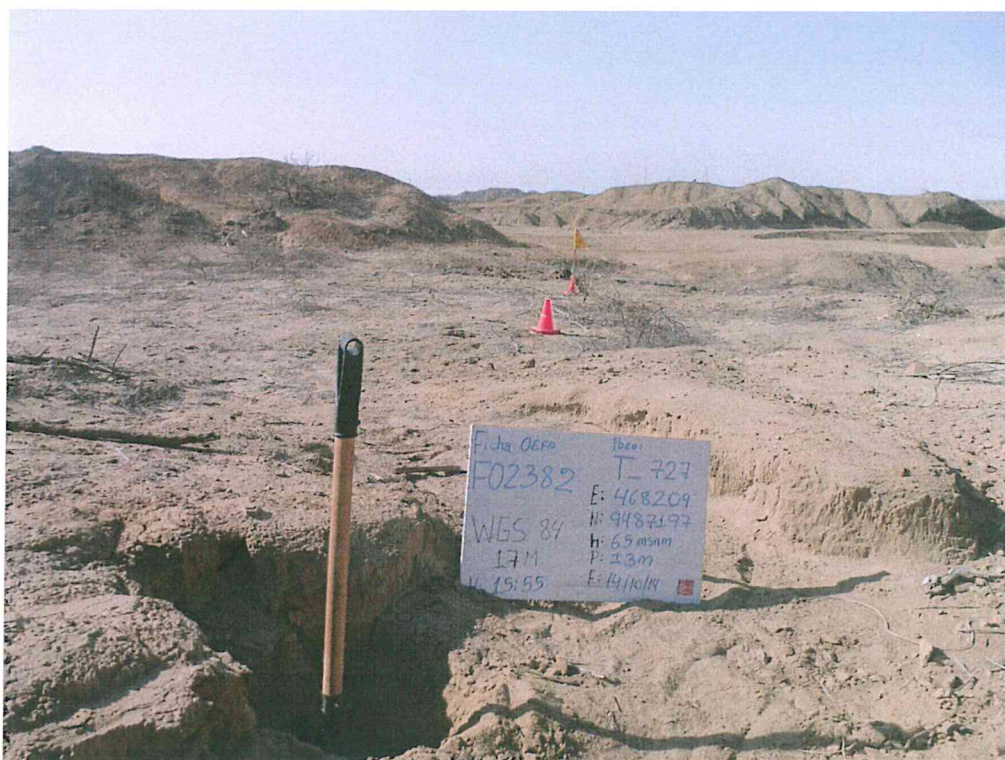
Fotografía N° 1. Pozo T\_727 no ubicado superficialmente, se presume se encuentra enterrado.

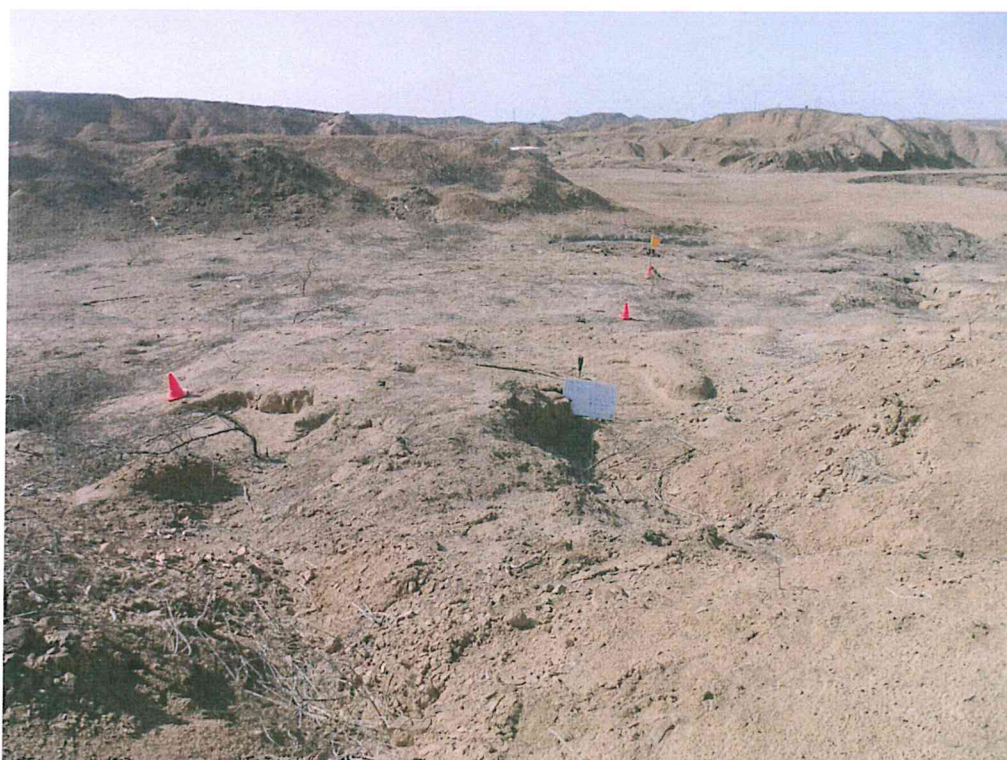
Fotografía N° 2. Probable ubicación del pozo T\_727 al pie de una colina baja en el curso de un surco erosionado por la actividad pluvial y eólica.

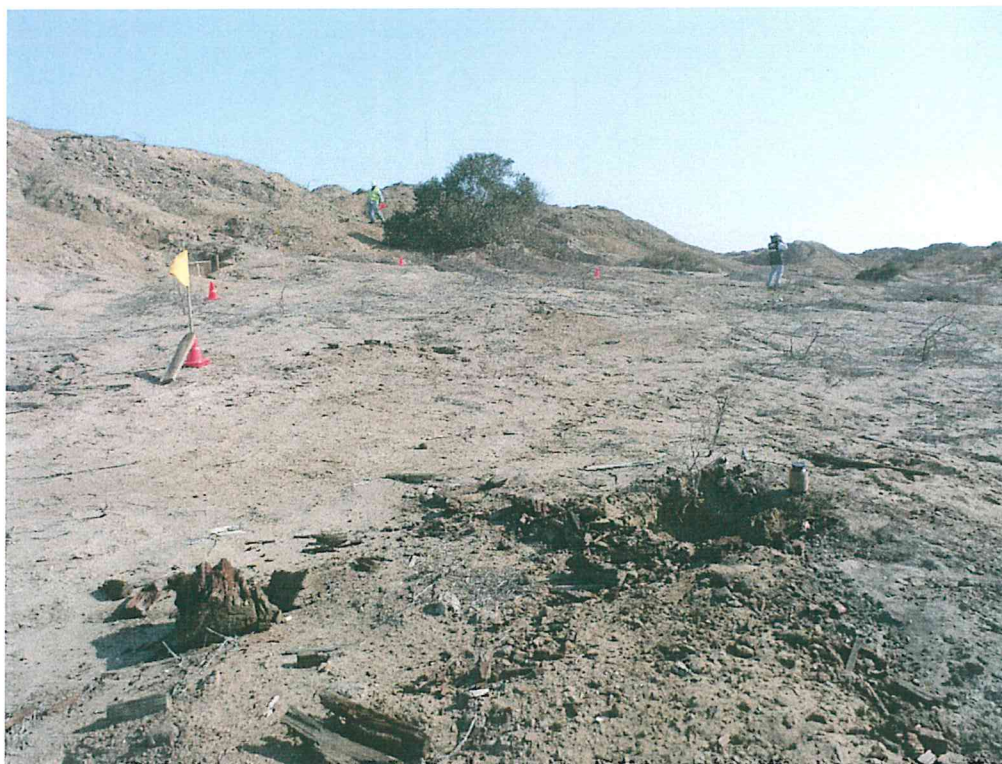
Fotografía N° 3. No se encuentra evidencia de alguna estructura del pozo, sin embargo en su contorno se parecían suelos y restos de madera con hidrocarburos

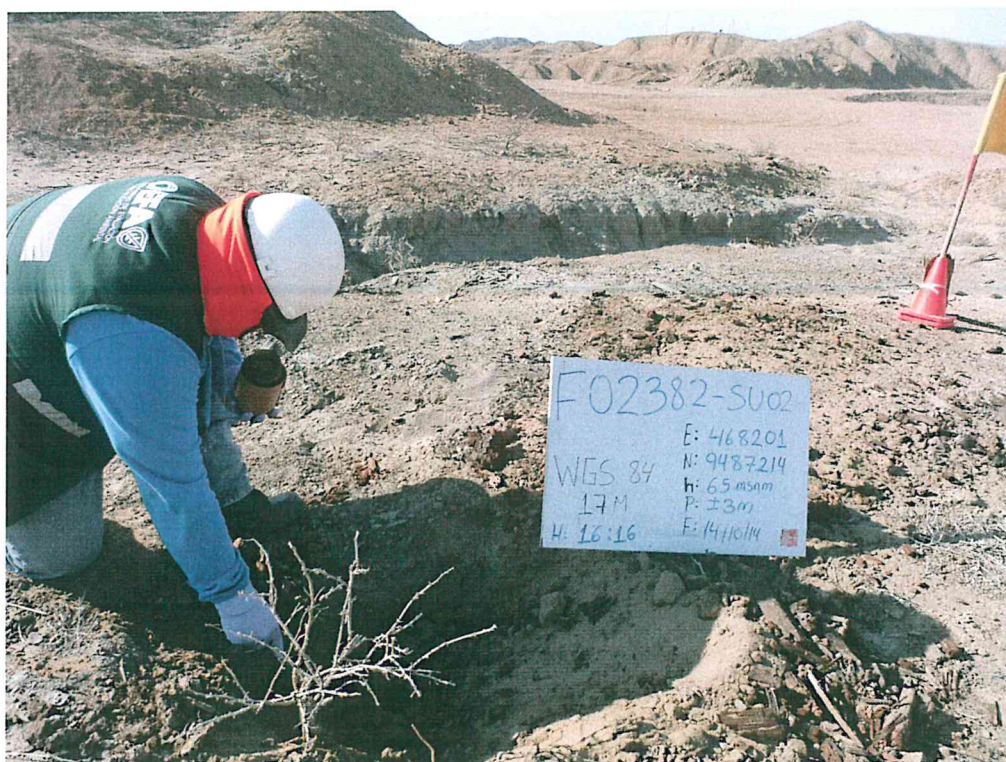
Fotografía N° 4. Muestra de suelo a 19m de la probable ubicación del pozo y a 0,4m de la superficie del suelo.

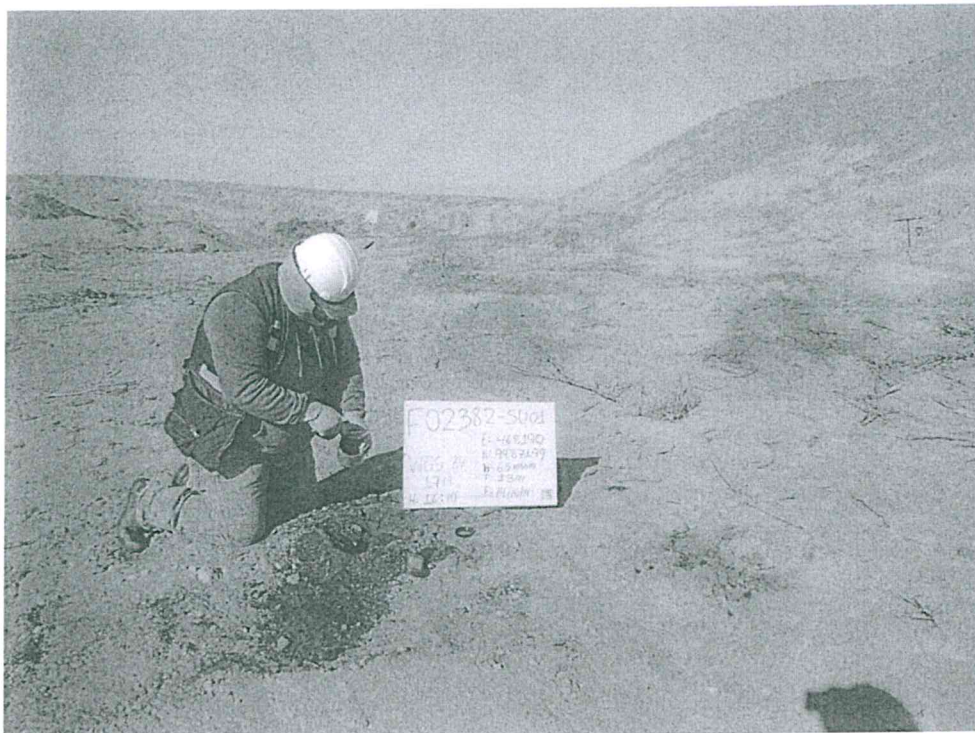
Fotografía N° 1. Toma de muestra de suelo en el punto F02382-SU01, ubicado a 17 m de distancia, al oeste de la posible ubicación del Pozo T\_727.

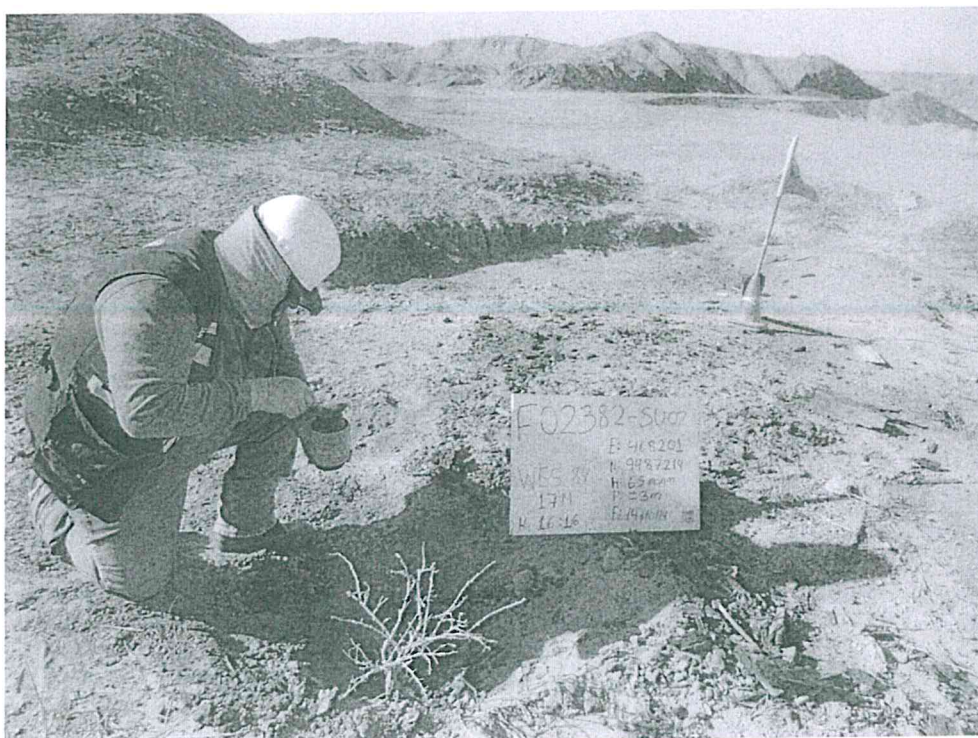
Fotografía N° 2. Toma de muestra de suelo en el punto F02382-SU02, ubicado a 19 m de distancia, al norte de la posible ubicación del Pozo T\_727.

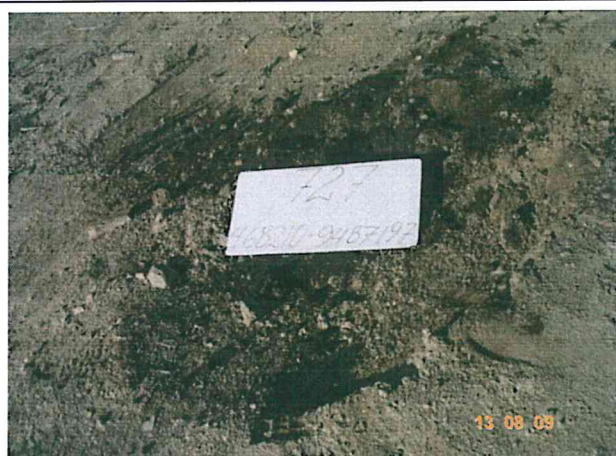
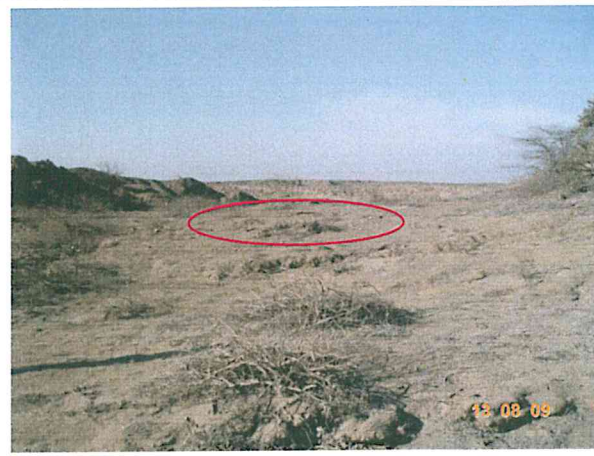
**3. REGISTRO FOTOGRÁFICO**

Durante la visita de identificación y verificación de pasivos ambientales no se ubicó en la superficie el Pozo T\_727, en las coordenadas proporcionadas por la empresa Graña y Montero Petrolera S.A. y tampoco en las coordenadas del pozo tomadas de la información de PERUPETRO S.A. De acuerdo a la información proporcionada por la empresa Graña y Montero Petrolera S.A., el pozo fue abandonado en la perforación (DPA). Asimismo, en el área visitada se observó suelos impactados con hidrocarburos que deberán ser rehabilitados.

Inadecuado abandono de pozo.
