**INFORME N° 0462 - 2015-OEFA/DE-SDCA-CIPASH**

**ASUNTO** : Identificación de pasivo ambiental del subsector hidrocarburos con código de Ficha OEFA F01281, ubicado en el Lote VII/VI (ex Lote VI), en el distrito de Lobitos de la provincia Talara del departamento de Piura.

### III. IDENTIFICACIÓN DE PASIVO AMBIENTAL DEL SUBSECTOR HIDROCARBUROS CON CÓDIGO DE FICHA OEFA F01281

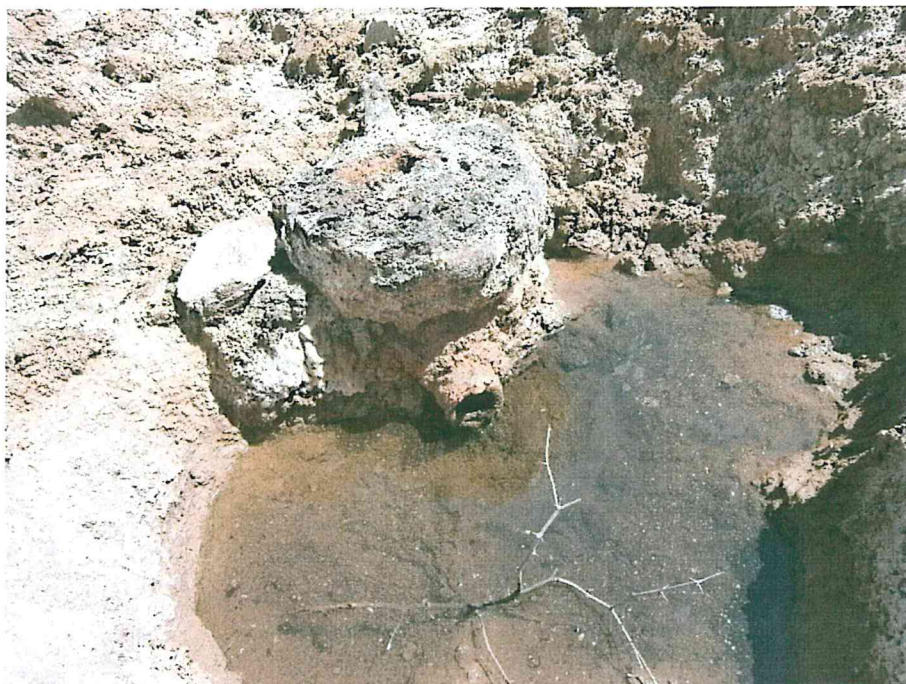
Fotografía N° 1. Vista del pozo con código L2013 donde se observa el casing unida a una brida en la parte superior y con signos visibles de corrosión.

14. Durante la evaluación en campo realizado por el OEFA el 3 de julio de 2014, se observó un pozo inactivo que presenta casing de 14 pulgadas de diámetro y tubing interior de 2 pulgadas de diámetro dentro de un hoyo de 0,25 m de profundidad y 0,7 m de radio con presencia de fluido en el interior del hoyo en un terreno no habilitado sin vía de acceso vehicular. Se observó el casing en evidente estado de corrosión con tierra salina en el interior, así mismo el tubing se encontró corroido y abierto al ambiente, por lo que no

presenta las condiciones necesarias que aseguren su hermetismo. Finalmente no se percibió emisiones gaseosas fugitivas provenientes del pozo (ver anexos 1, 2 y 3).

16. En ese sentido, de la revisión documentaria y evaluación in situ se tiene que el pozo se encuentra mal abandonado, toda vez que no se encuentra herméticamente cerrado ni en condiciones seguras para el abandono, conforme se establece el Artículo 2° del Decreto Supremo N° 032-2004-EM - Reglamento de las Actividades de Exploración y Explotación de Hidrocarburos<sup>6</sup>. Además de presentar suelo contaminado con hidrocarburos en el área circundante al pozo.

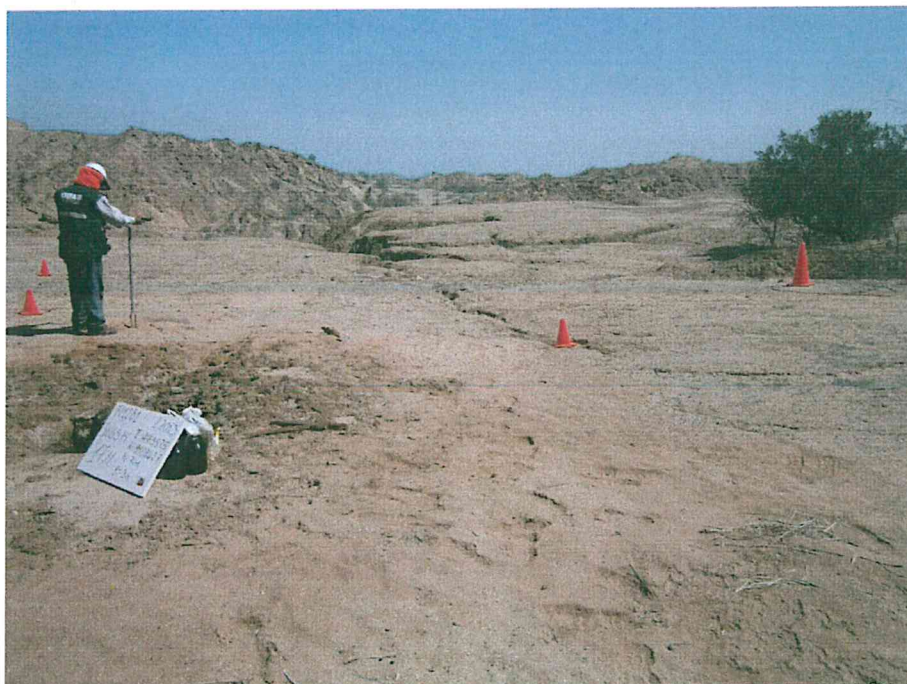
Fotografía N° 2. Vista donde se observa la vegetación natural y el relieve ondulado del suelo en el área circundante al pozo inactivo con código L2013.

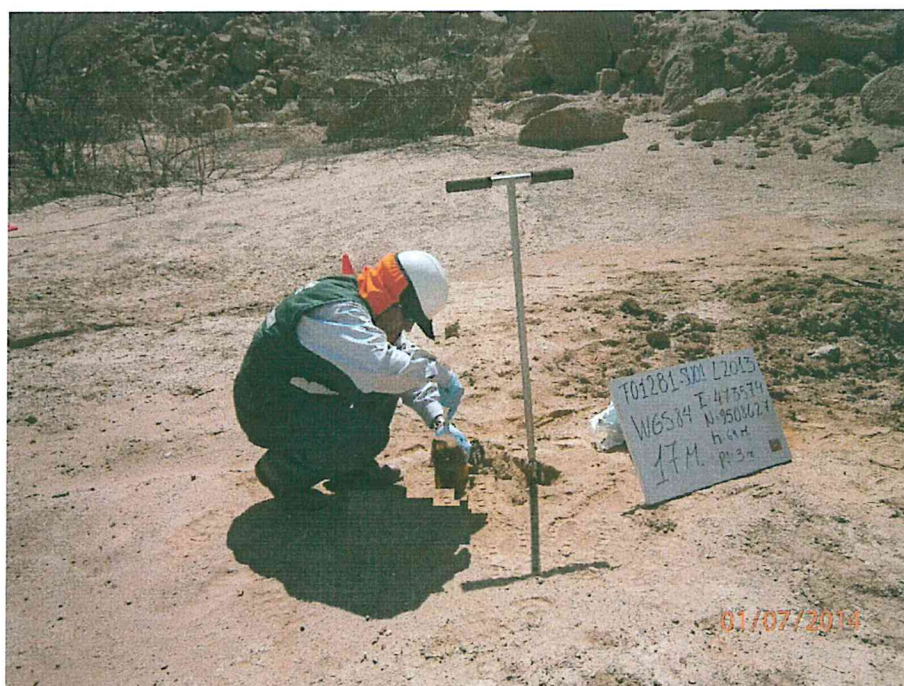
Fotografía N° 3. Vista del lugar de la toma de muestra de suelo realizado en el área de ubicación del pozo en el punto F01281-SU01.

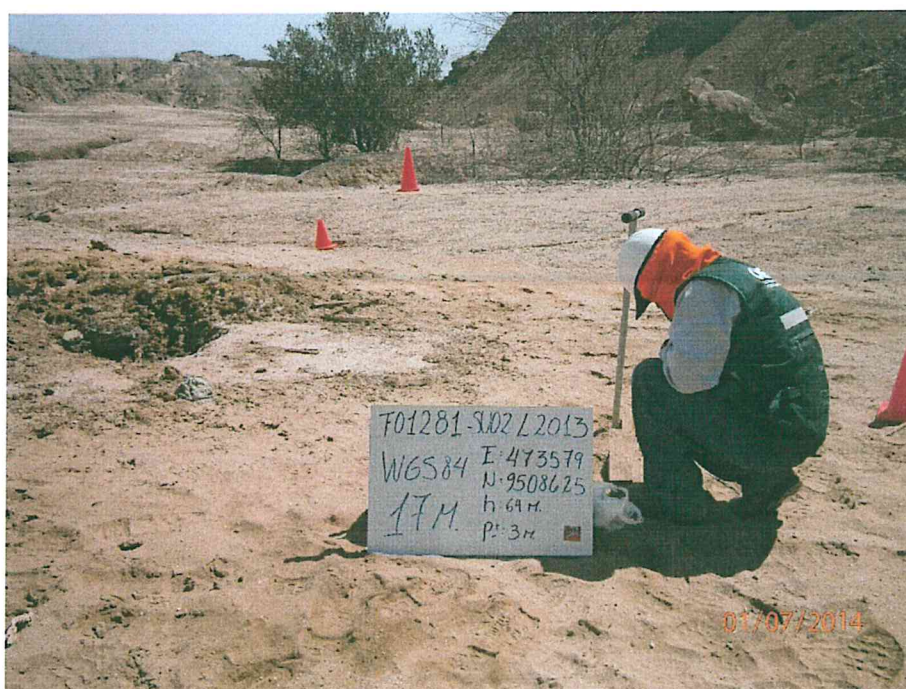
Fotografía N° 4. Vista del lugar de la toma de muestra de suelo realizado en el área de ubicación del pozo en el punto F01281-SU02.

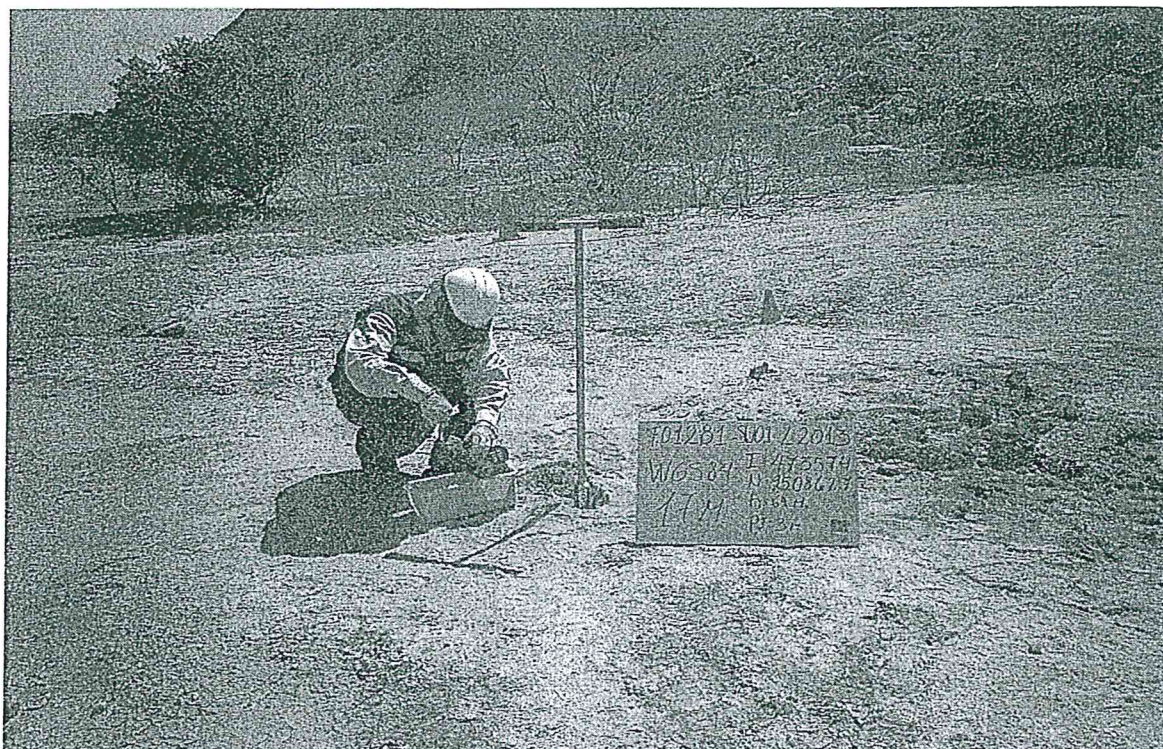
Fotografía N° 1. Toma de muestra de suelo en el punto F01281-SU01, ubicado a 3 m aproximadamente del Pozo L2013

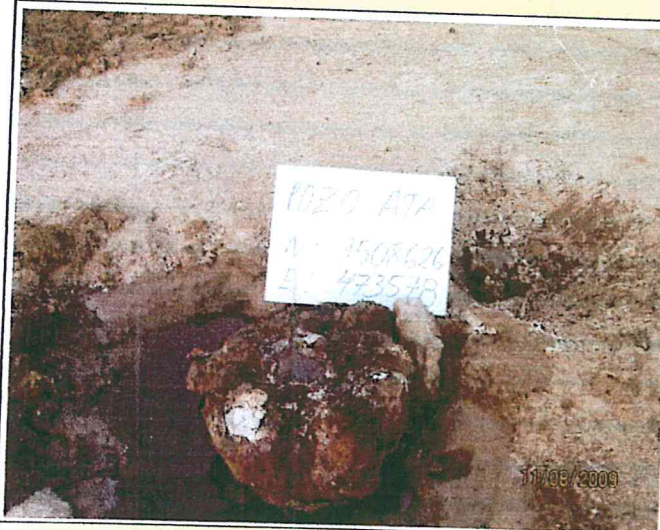
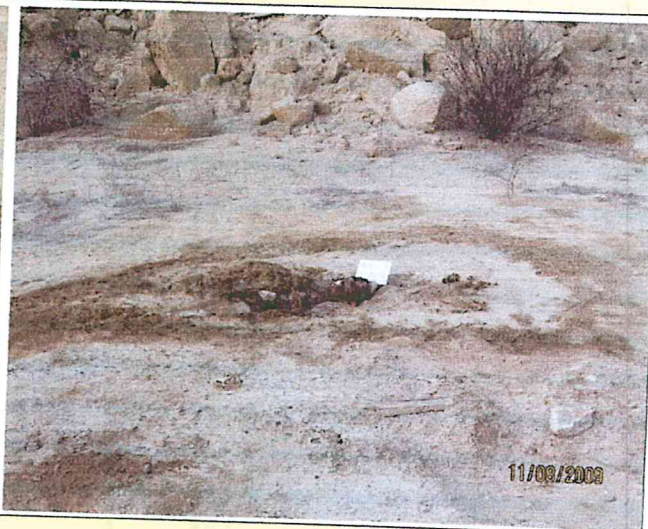
**3. REGISTRO FOTOGRÁFICO**

Tubería abierta y expuesta al medio ambiente, emana gas y aflora agua. Hay presencia de suelos contaminados con hidrocarburos. El área de influencia corresponde a la plataforma del pozo L2013, 100 m<sup>2</sup> de su entorno y las vías de acceso; pozo ubicado dentro de un bosque seco que tiene como especies vegetales predominantes al algarrobo (*Prosopis sp.*), bichayo (*Capparis crotonoides*) y espino (*Acacia sp.*).

El inadecuado abandono del pozo.
