# **ANEXOS**

Evaluación ambiental para la identificación del sitio impactado por actividades de hidrocarburos con código S0542, ubicado en el Lote 192, microcuenca PAS-31, en el ámbito de la cuenca del río Pastaza, distrito Andoas, provincia Datem del Marañón y departamento Loreto

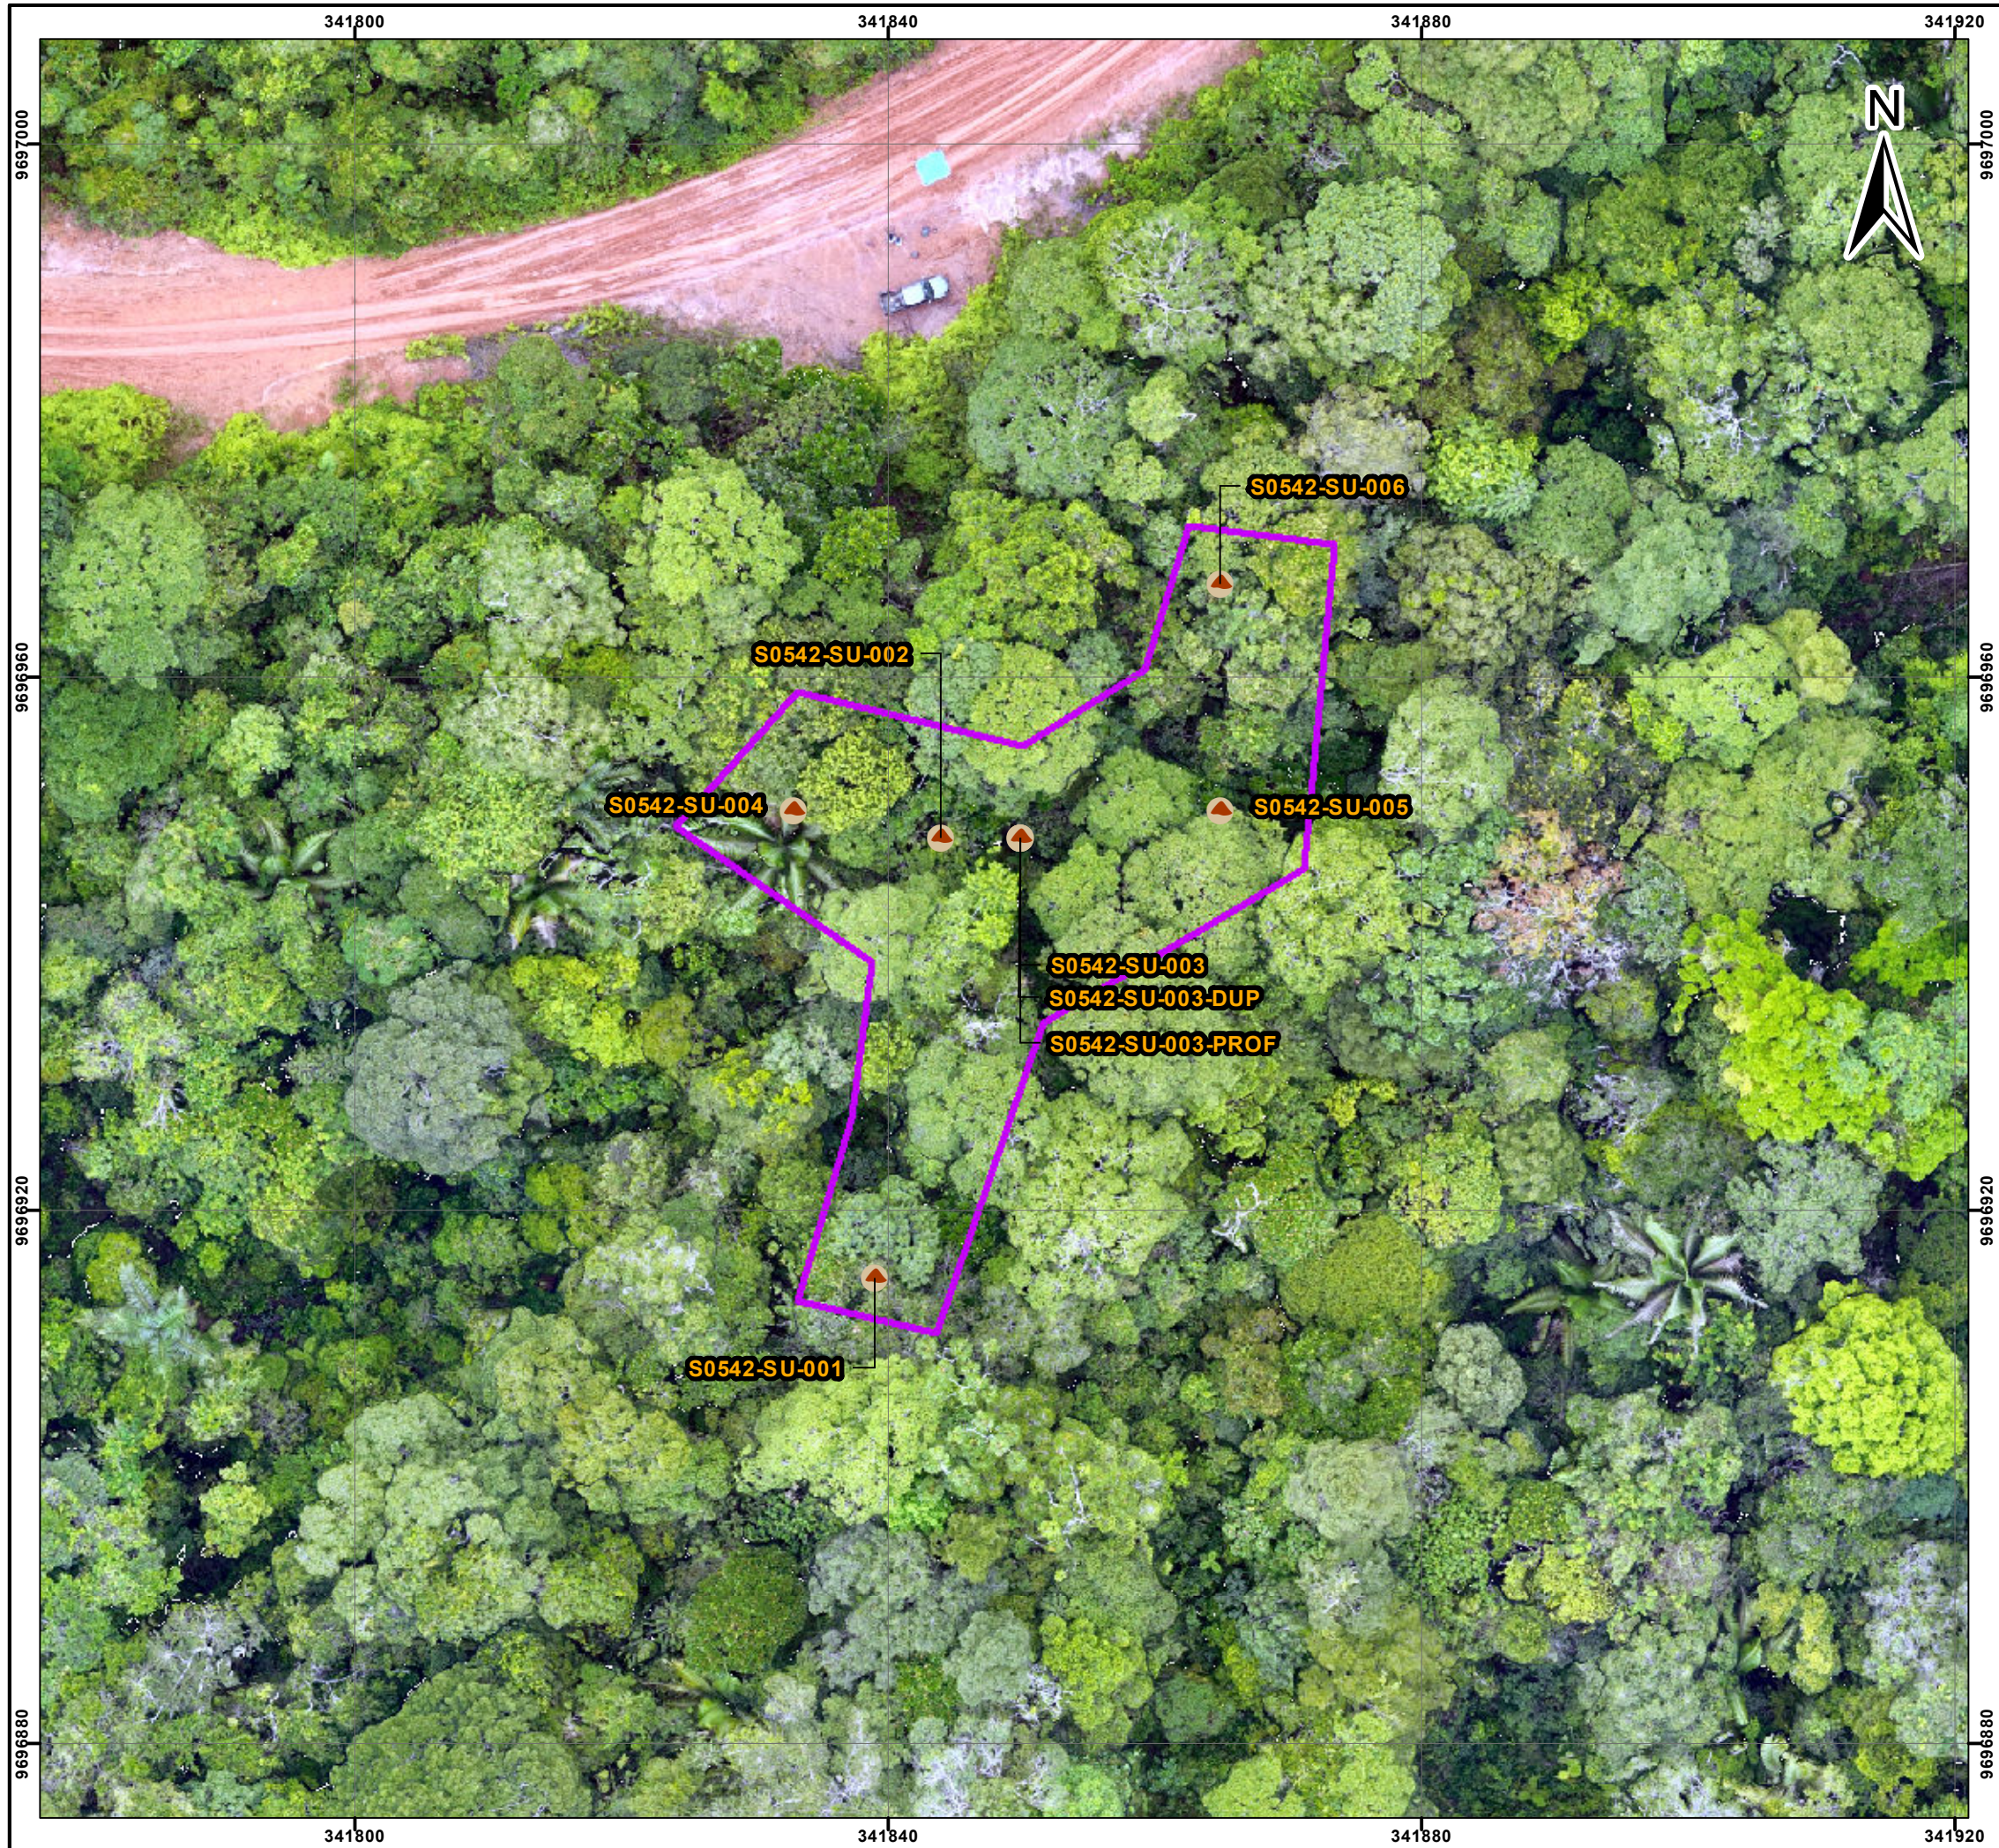
Mapa de puntos y muestras de suelo en el sitio S0542

<b>PERÚ</b>	Ministerio del Ambiente	Organismo de Evaluación y Fiscalización Ambiental
	Departamento Loreto - Provincia Datem del Marañón - Distrito Andoas		
<b>EVALUACIÓN AMBIENTAL PARA LA IDENTIFICACIÓN DEL SITIO IMPACTADO</b>			
<b>MAPA DE PUNTOS Y MUESTRAS DE SUELO EN EL SITIO CON CÓDIGO S0542</b>

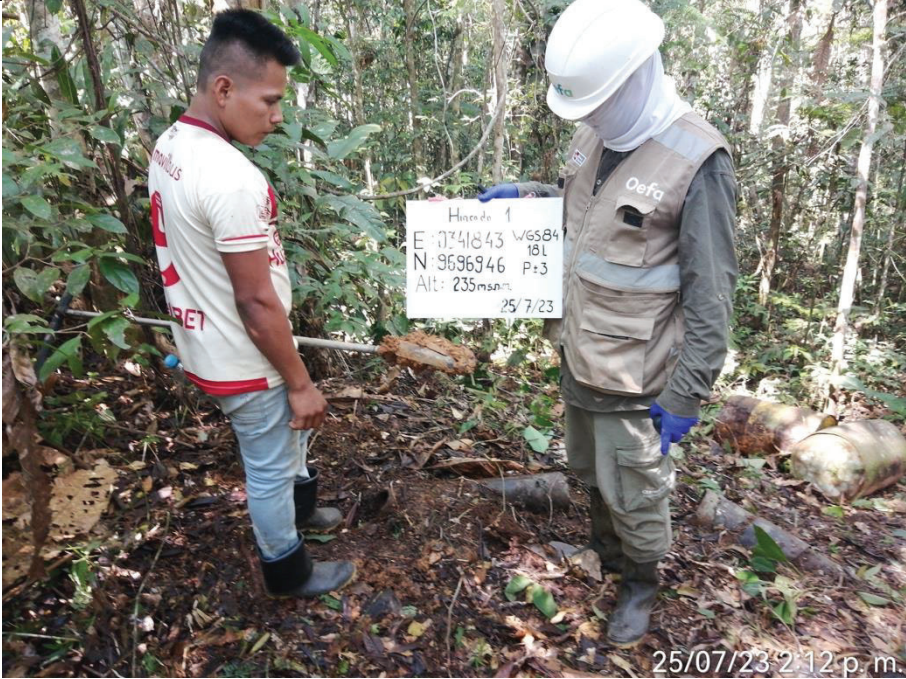
Distrito	Andoas	Provincia	Datem del Maraón	Departamento	Loreto
<b>Fotografía 4</b>

<b>Fecha:</b> 25/07/2023					
<b>Hora:</b> 14:12					
<b>Coordenadas UTM -WGS 84 – Zona 18M</b>					
<b>Este (m):</b> 341843					
<b>Norte (m):</b> 9696946					
<b>Altitud (m s. n. m.):</b> 235					
<b>Precisión:</b> ± 3					
<b>Descripción:</b>		Hincado 1, ubicado en la parte alta de la conglomeración de residuos. Se observa un suelo arcillo limoso de color marrón intenso sin evidencias organolépticas de presencia de hidrocarburos.

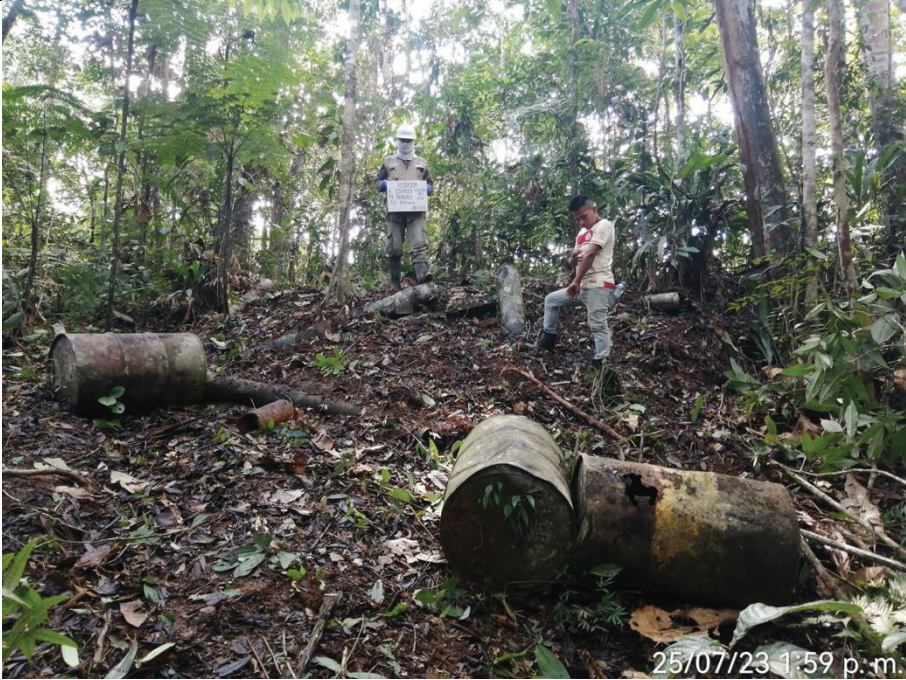
Distrito	Andoas	Provincia	Datem del Maraón	Departamento	Loreto
<b>Fotografía 1 R004318</b>

Fecha: 25/07/2023					
Hora: 13:59					
<b>Coordenadas UTM -WGS 84 – Zona 18M</b>					
Este (m): 341833					
Norte (m): 9696950					
Altitud (m s. n. m.): 244					
Precisión: ± 3					
<b>Descripción:</b>		Referencia R004318. El área forma parte de la cima de colina baja fuertemente disectada. Se observó la presencia de cilindros y tuberías (residuos metálicos) en el área luego del desbroce.

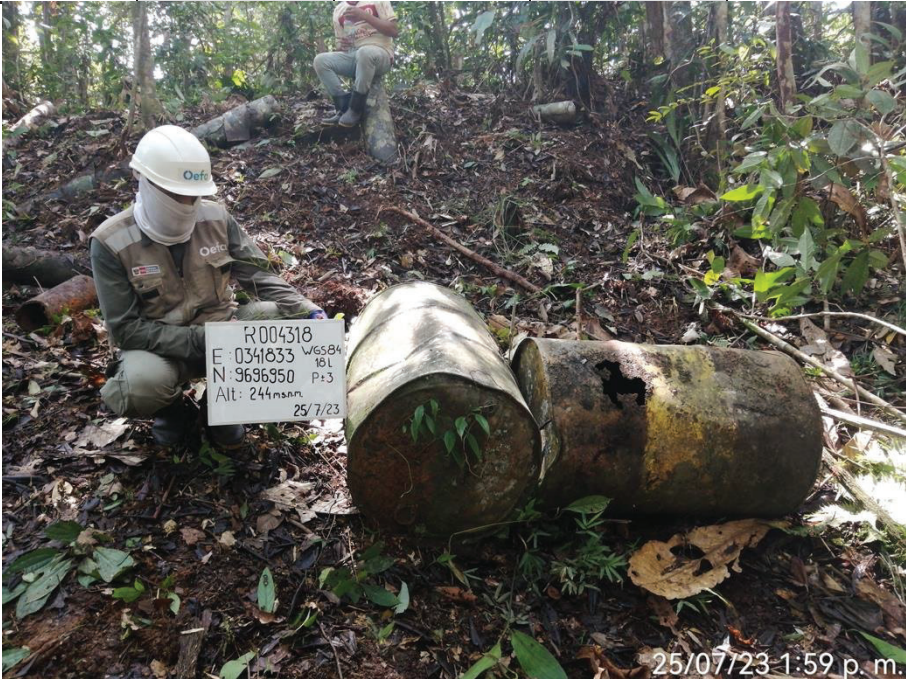
Distrito	Andoas	Provincia	Datem del Maraón	Departamento	Loreto
<b>Fotografía 2 R004318</b>

Fecha: 25/07/2023					
Hora: 13:59					
<b>Coordenadas UTM -WGS 84 – Zona 18M</b>					
Este (m): 341833					
Norte (m): 9696950					
Altitud (m s. n. m.): 244					
Precisión: ± 3					
<b>Descripción:</b>		Referencia R004318. Vista de 2 cilindros (residuos metálicos intemperizados en estado de corrosión) sobre el área de estudio luego del desbroce. Se observa la pendiente de 8% – 15% (fuertemente inclinada) donde fueron dispuestos.

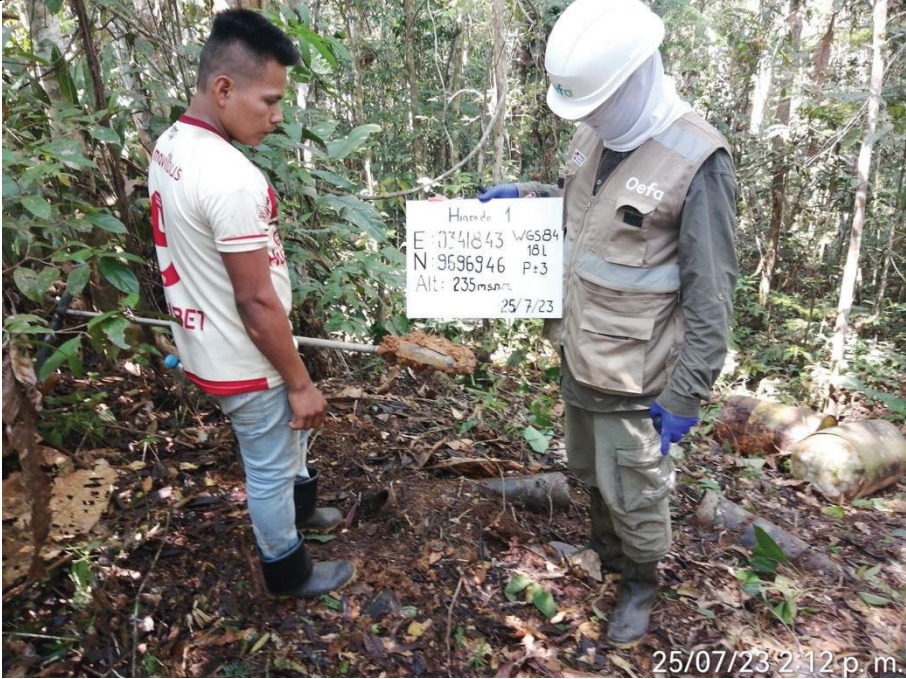
Distrito	Andoas	Provincia	Datem del Maraón	Departamento	Loreto
<b>Fotografía 4</b>

Fecha: 25/07/2023					
Hora: 14:12					
Coordenadas UTM -WGS 84 – Zona 18M					
Este (m): 341843					
Norte (m): 9696946					
Altitud (m s. n. m.): 235					
Precisión: ± 3					
<b>Descripción:</b>		Hincado 1, ubicado en la parte alta de la conglomeración de residuos. Se observa un suelo arcillo limoso de color marrón intenso sin evidencias organolépticas de presencia de hidrocarburos.

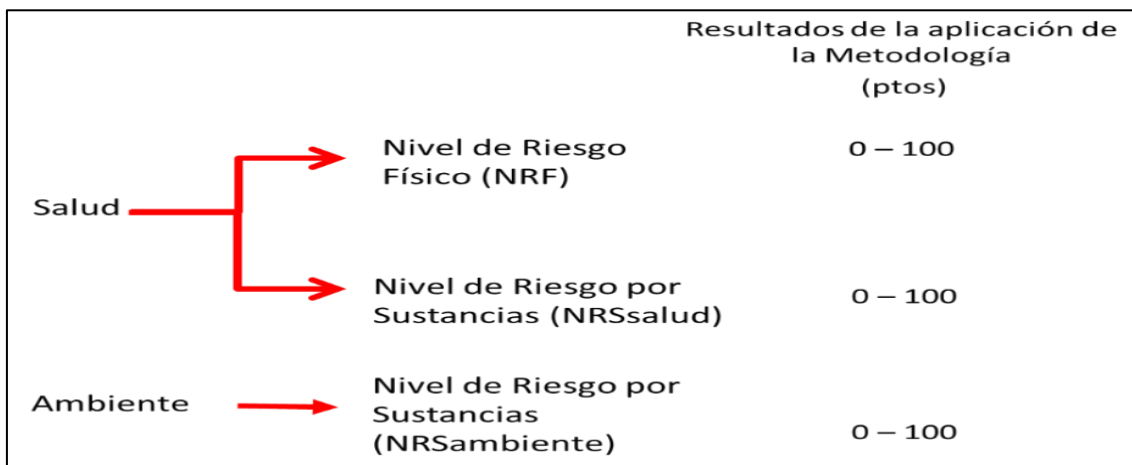
**Figura 7.2.** Indicadores de riesgos por presencia de peligros de tipo físico y por presencia de sustancias contaminantes

Es preciso indicar que la metodología establece 3 indicadores que muestran los riesgos por la presencia de peligros de tipo físico y por la presencia de sustancias contaminantes, tal como se muestra en la Figura 7.2.

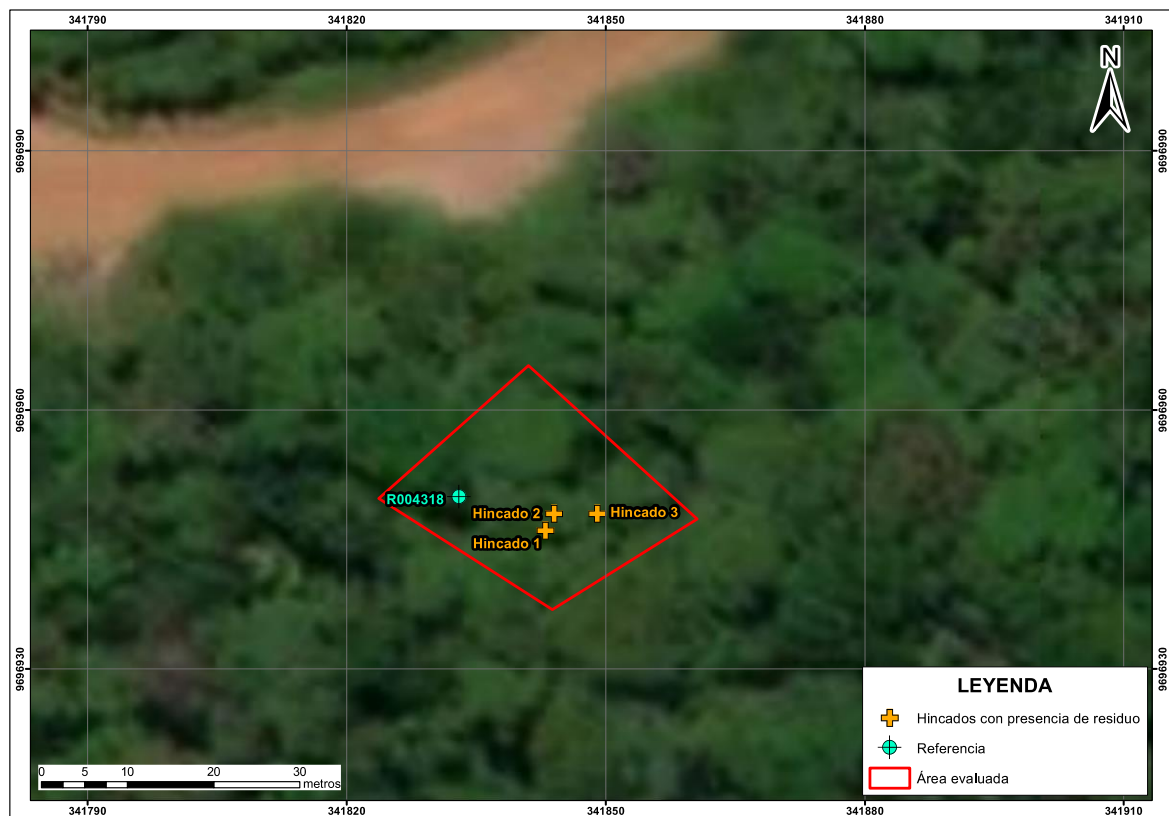
Figura 2. Mapa del área evaluada propuesta para la referencia R004318 ubicado en el sitio S0542

**6. COMPONENTES A EVALUAR**
**6.1 ÁREA DE POTENCIAL INTERÉS (API): 518 m<sup>2</sup>**

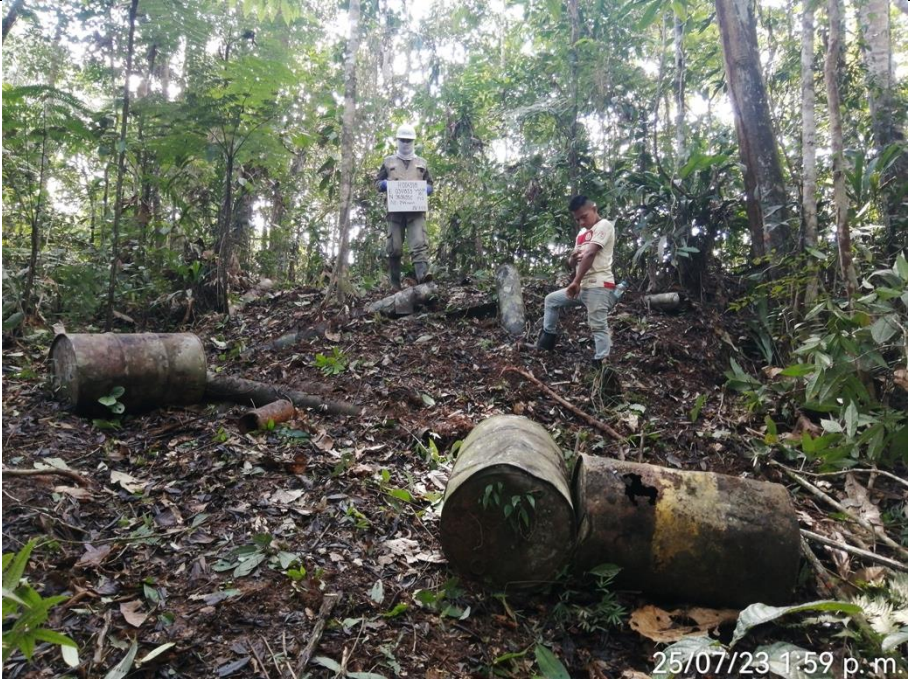
Distrito	Andoas	Provincia	Datem del Maraón	Departamento	Loreto
<b>Fotografía 1 R004318</b>

<b>Fecha:</b> 25/07/2023					
<b>Hora:</b> 13:59					
<b>Coordenadas UTM -WGS 84 – Zona 18M</b>					
<b>Este (m):</b> 341833					
<b>Norte (m):</b> 9696950					
<b>Altitud (m s. n. m.):</b> 244					
<b>Precisión:</b> ± 3					
<b>Descripción:</b>	Referencia R004318. El área forma parte de la cima de colina baja fuertemente disectada. Se observó la presencia de cilindros y tuberías (residuos metálicos) en el área luego del desbroce.				
Distrito	Andoas	Provincia	Datem del Maraón	Departamento	Loreto
<b>Fotografía 2 R004318</b>

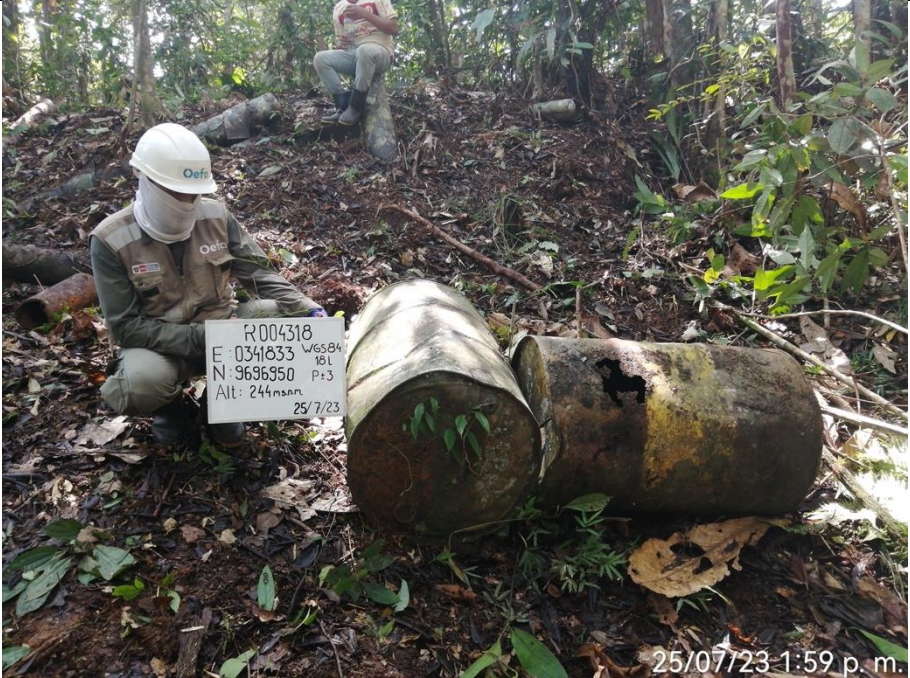
<b>Fecha:</b> 25/07/2023					
<b>Hora:</b> 13:59					
<b>Coordenadas UTM -WGS 84 – Zona 18M</b>					
<b>Este (m):</b> 341833					
<b>Norte (m):</b> 9696950					
<b>Altitud (m s. n. m.):</b> 244					
<b>Precisión:</b> ± 3					
<b>Descripción:</b>	Referencia R004318. Vista de 2 cilindros (residuos metálicos intemperizados en estado de corrosión) sobre el área de estudio luego del desbroce. Se observa la pendiente de 8% – 15% (fuertemente inclinada) donde fueron dispuestos.

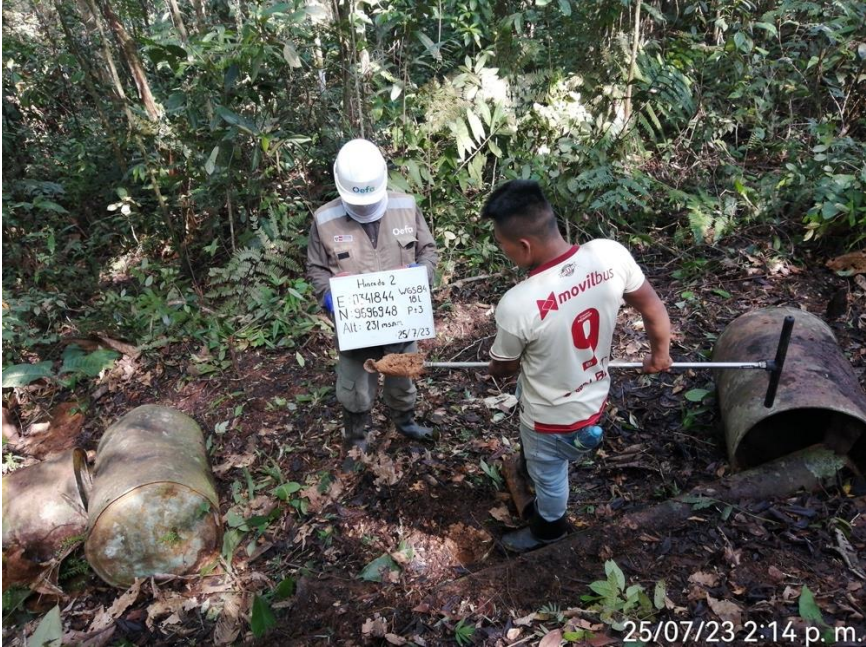
Distrito	Andoas	Provincia	Datem del Maraón	Departamento	Loreto
<b>Fotografía 5</b> R004318

<b>Fecha:</b> 25/07/2023					
<b>Hora:</b> 14:14					
<b>Coordenadas</b> UTM -WGS 84 – Zona 18M					
<b>Este (m):</b> 341844					
<b>Norte (m):</b> 9696948					
<b>Altitud (m s. n. m.):</b> 231					
<b>Precisión:</b> ± 3					
<b>Descripción:</b>	Hincado 2, ubicado en la parte baja de la conglomeración de residuos. Se observa un suelo arcillo limoso de color marrón intenso sin evidencias organolépticas de presencia de hidrocarburos.				
Distrito	Andoas	Provincia	Datem del Maraón	Departamento	Loreto
<b>Fotografía 6</b>

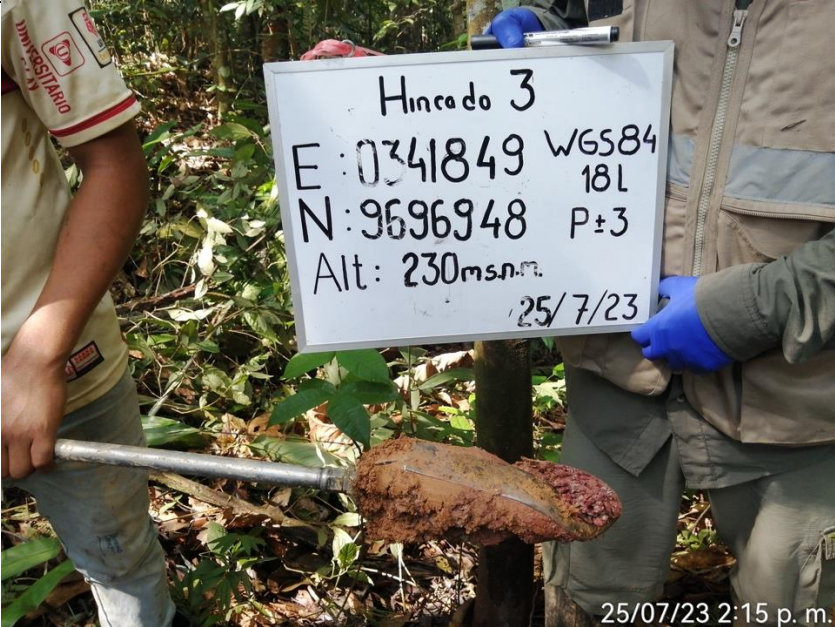
<b>Fecha:</b> 25/07/2023					
<b>Hora:</b> 14:15					
<b>Coordenadas</b> UTM -WGS 84 – Zona 18M					
<b>Este (m):</b> 341849					
<b>Norte (m):</b> 9696948					
<b>Altitud (m s. n. m.):</b> 230					
<b>Precisión:</b> ± 3					
<b>Descripción:</b>	Hincado 3, ubicado en la parte media de la conglomeración de residuos. Se observó un suelo arcillo limoso de color marrón intenso sin evidencias organolépticas de presencia de hidrocarburos.

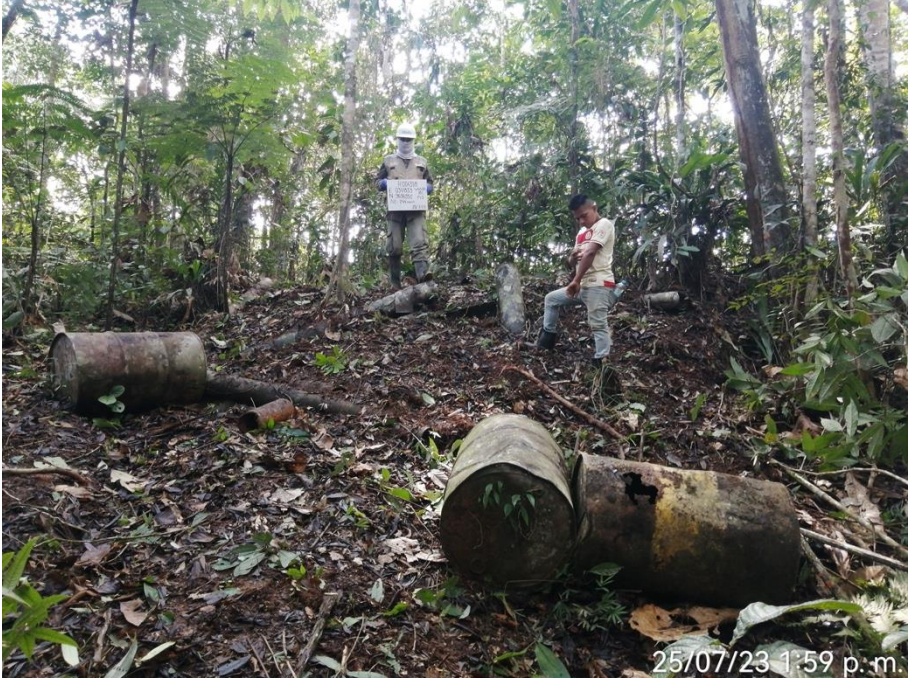
Distrito	Andoas	Provincia	Datem del Maraón	Departamento	Loreto
<b>Fotografía 1 R004318</b>

Fecha: 25/07/2023					
Hora: 13:59					
<b>Coordenadas UTM -WGS 84 – Zona 18M</b>					
Este (m): 341833					
Norte (m): 9696950					
Altitud (m s. n. m.): 244					
Precisión: ± 3					
<b>Descripción:</b>		Referencia R004318. El área forma parte de la cima de colina baja fuertemente disectada. Se observó la presencia de cilindros y tuberías (residuos metálicos) en el área luego del desbroce.

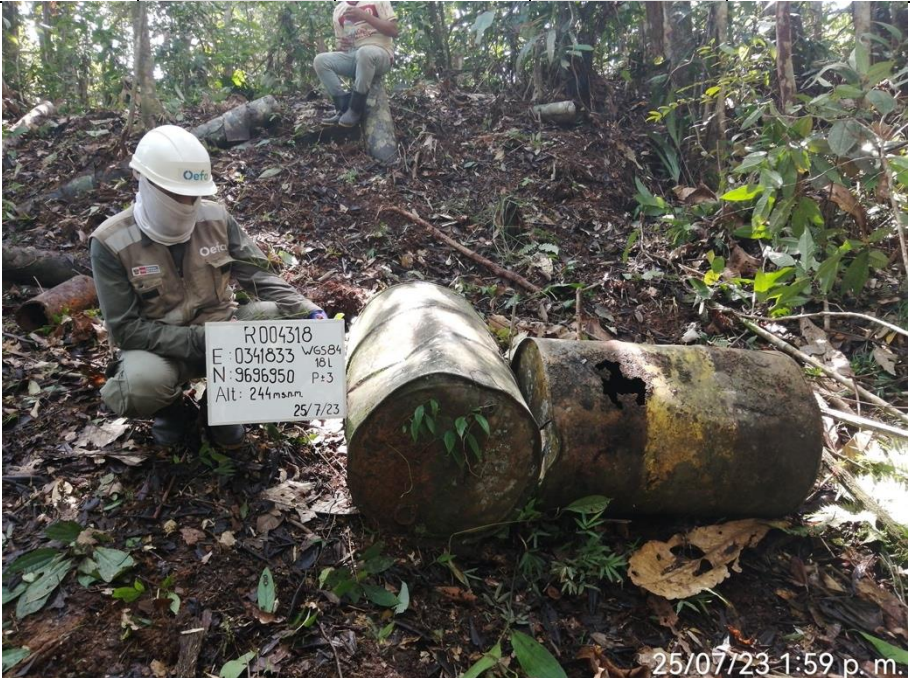
Distrito	Andoas	Provincia	Datem del Maraón	Departamento	Loreto
<b>Fotografía 2 R004318</b>

Fecha: 25/07/2023					
Hora: 13:59					
<b>Coordenadas UTM -WGS 84 – Zona 18M</b>					
Este (m): 341833					
Norte (m): 9696950					
Altitud (m s. n. m.): 244					
Precisión: ± 3					
<b>Descripción:</b>		Referencia R004318. Vista de 2 cilindros (residuos metálicos intemperizados en estado de corrosión) sobre el área de estudio luego del desbroce. Se observa la pendiente de 8% – 15% (fuertemente inclinada) donde fueron dispuestos.

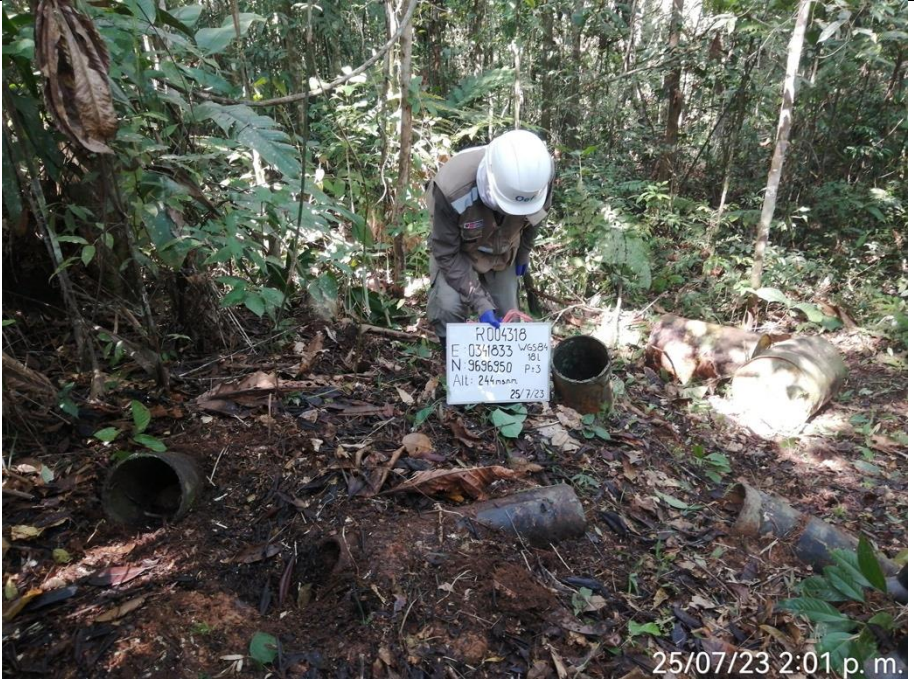
Distrito	Andoas	Provincia	Datem del Maraón	Departamento	Loreto
<b>Fotografía 3</b> R004318

<b>Fecha:</b> 25/07/2023					
<b>Hora:</b> 14:01					
<b>Coordenadas</b> UTM -WGS 84 – Zona 18M					
<b>Este (m):</b> 341833					
<b>Norte (m):</b> 9696950					
<b>Altitud (m s. n. m.):</b> 244					
<b>Precisión:</b> ± 3	25/07/23 2:01 p. m.				
<b>Descripción:</b>	Referencia R004318. Cortes de tuberías (residuos metálicos con revestimiento de goma intemperizados) sobre el área de estudio luego del desbroce. Se observa la pendiente de 8% – 15% (fuertemente inclinada) donde fueron dispuestos.				
Distrito	Andoas	Provincia	Datem del Maraón	Departamento	Loreto
<b>Fotografía 4</b>

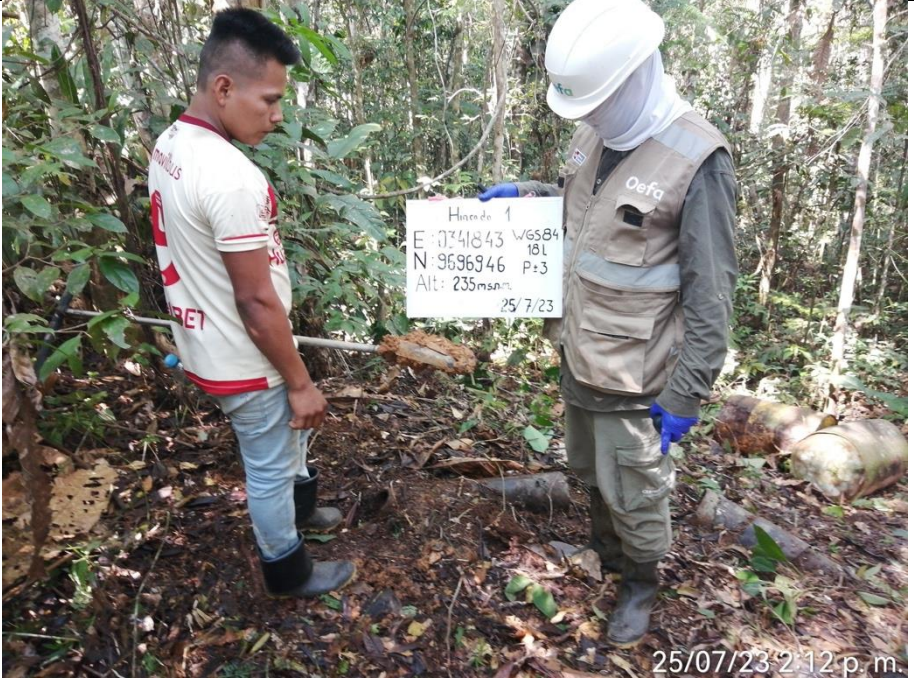
<b>Fecha:</b> 25/07/2023					
<b>Hora:</b> 14:12					
<b>Coordenadas</b> UTM -WGS 84 – Zona 18M					
<b>Este (m):</b> 341843					
<b>Norte (m):</b> 9696946					
<b>Altitud (m s. n. m.):</b> 235	25/07/23 2:12 p. m.				
<b>Precisión:</b> ± 3

<b>Descripción:</b>	Hincado 1, ubicado en la parte alta de la conglomeración de residuos. Se observa un suelo arcillo limoso de color marrón intenso sin evidencias organolépticas de presencia de hidrocarburos.

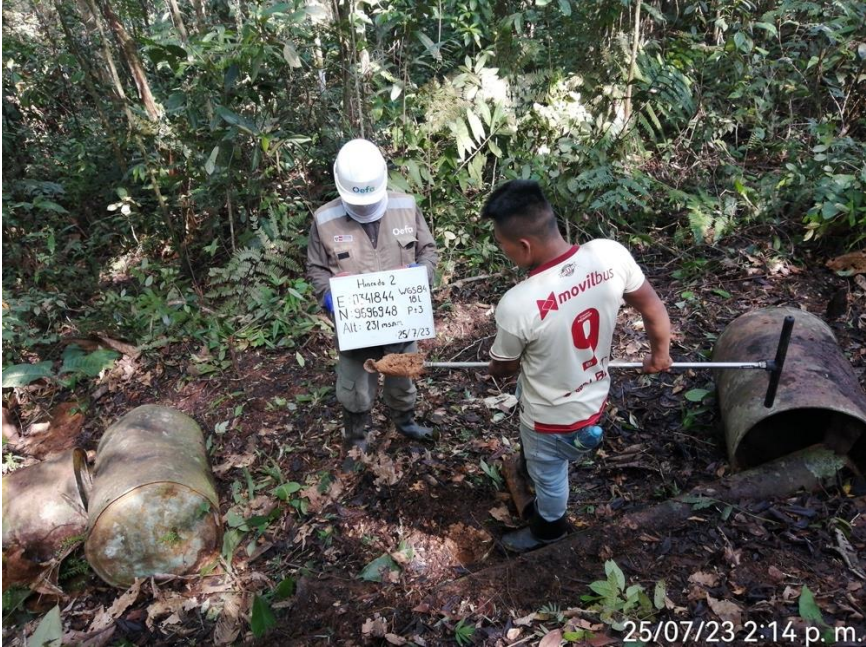
Distrito	Andoas	Provincia	Datem del Maraón	Departamento	Loreto
<b>Fotografía 5</b> R004318

<b>Fecha:</b> 25/07/2023					
<b>Hora:</b> 14:14					
<b>Coordenadas</b> UTM -WGS 84 – Zona 18M					
<b>Este (m):</b> 341844					
<b>Norte (m):</b> 9696948					
<b>Altitud (m s. n. m.):</b> 231					
<b>Precisión:</b> ± 3	25/07/23 2:14 p. m.				
<b>Descripción:</b>	Hincado 2, ubicado en la parte baja de la conglomeración de residuos. Se observa un suelo arcillo limoso de color marrón intenso sin evidencias organolépticas de presencia de hidrocarburos.				
Distrito	Andoas	Provincia	Datem del Maraón	Departamento	Loreto
<b>Fotografía 6</b>

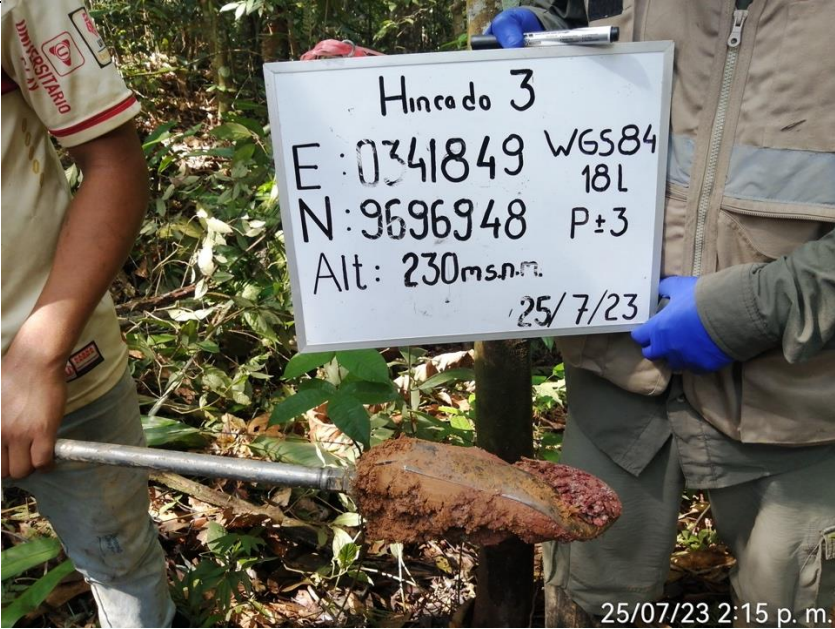
<b>Fecha:</b> 25/07/2023					
<b>Hora:</b> 14:15					
<b>Coordenadas</b> UTM -WGS 84 – Zona 18M					
<b>Este (m):</b> 341849					
<b>Norte (m):</b> 9696948					
<b>Altitud (m s. n. m.):</b> 230					
<b>Precisión:</b> ± 3	25/07/23 2:15 p. m.				
<b>Descripción:</b>	Hincado 3, ubicado en la parte media de la conglomeración de residuos. Se observó un suelo arcillo limoso de color marrón intenso sin evidencias organolépticas de presencia de hidrocarburos.

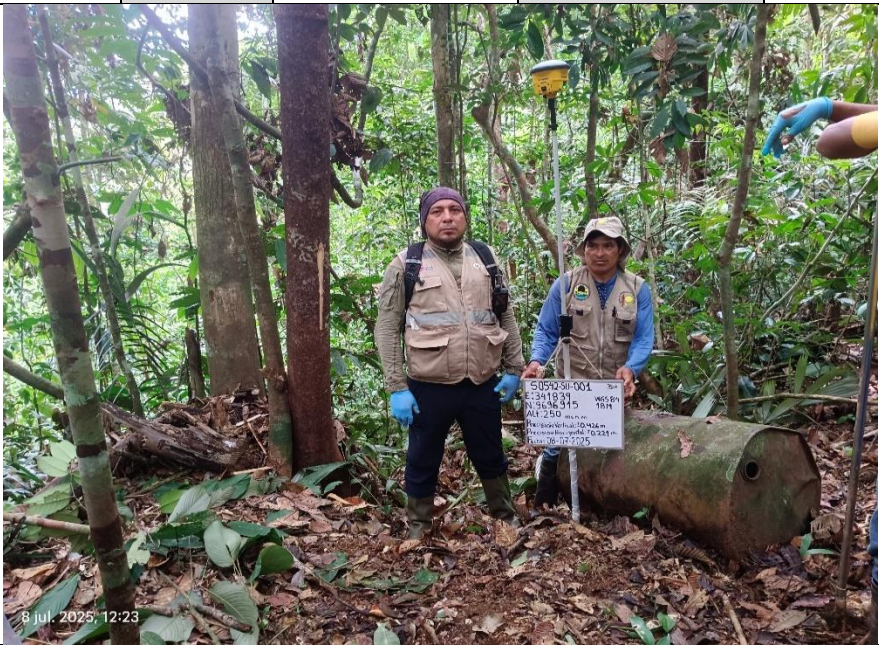
Distrito	Andoas	Provincia	Datem del Marañón	Departamento	Loreto
<b>Fotografía 1 S0542-SU-001</b>

Fecha: 08/07/2025					
Hora: 12:23					
<b>Coordenadas UTM -WGS 84 – Zona 18M</b>					
Este (m): 311839					
Norte (m): 9696915					
Altitud (m s. n. m.): 250					
Precisión vertical: ±0,426 m					
Precisión horizontal: ±0,221 m					
<b>Descripción:</b>	<p>Vista panorámica del punto de muestreo de suelo con código S0542-SU-001, donde se observó 1 cilindro metálico deteriorado (en proceso de oxidación y corrosión) y semienterrado en el suelo. Asimismo, se observó un bosque secundario con vegetación arbórea, arbustiva y herbácea en los alrededores, así como presencia de materia orgánica de baja y mediana degradación (hojarasca) en el suelo.</p>

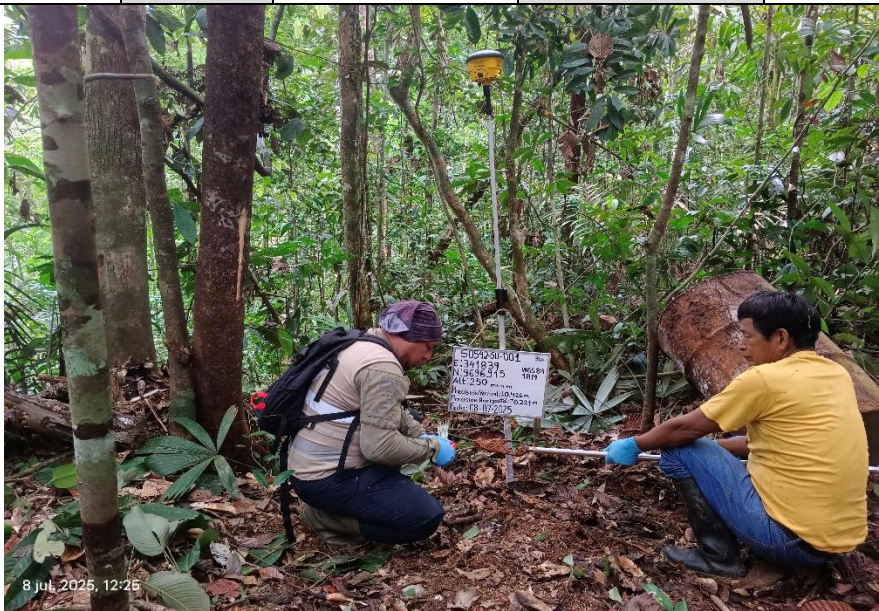
Distrito	Andoas	Provincia	Datem del Marañón	Departamento	Loreto
<b>Fotografía 2 S0542-SU-001</b>

Fecha: 08/07/2025					
Hora: 12:25					
<b>Coordenadas UTM -WGS 84 – Zona 18M</b>					
Este (m): 311839					
Norte (m): 9696915					
Altitud (m s. n. m.): 250					
Precisión vertical: ±0,426 m					
Precisión horizontal: ±0,221 m					
<b>Descripción:</b>	<p>Toma de la muestra de suelo en el punto S0542-SU-001, realizado entre 0,00 – 0,50 m de profundidad, donde se observó suelo arcilloso de color rojo (2,5YR 4/6) y sin indicios organolépticos de presencia de hidrocarburos.</p>

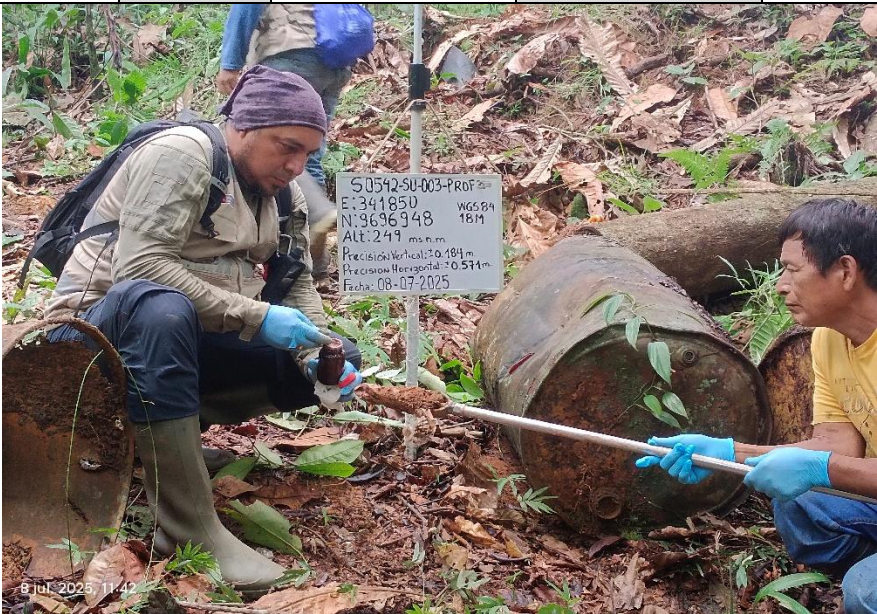
Distrito	Andoas	Provincia	Datem del Marañón	Departamento	Loreto
<b>Fotografía 8 S0542-SU-003-PROF</b>

Fecha: 08/07/2025					
Hora: 11:42					
<b>Coordenadas UTM -WGS 84 – Zona 18M</b>					
Este (m): 341850					
Norte (m): 9696948					
Altitud (m s. n. m.): 249					
Precisión vertical: ±0,184 m					
Precisión horizontal: ±0,571 m					
<b>Descripción:</b>	Toma de la muestra de suelo a un segundo nivel de profundidad en el punto S0542-SU-003-PROF, realizado entre 0,60 – 0,80 m de profundidad, donde se observó suelo arcilloso de color rojo (2,5YR 5/8) y sin indicios organolépticos de presencia de hidrocarburos.

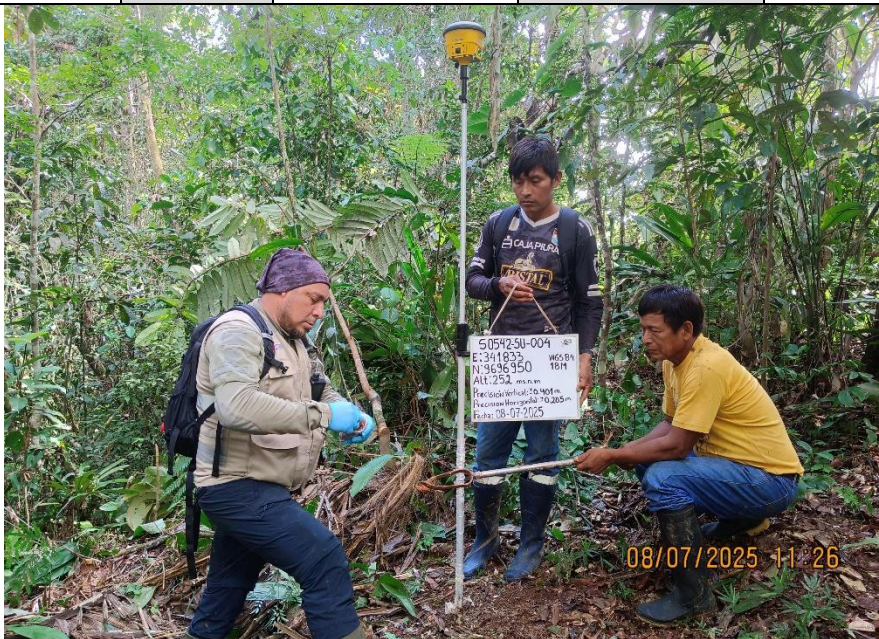
Distrito	Andoas	Provincia	Datem del Marañón	Departamento	Loreto
<b>Fotografía 9 S0542-SU-004 (referencia R004318)</b>

Fecha: 08/07/2025					
Hora: 11:26					
<b>Coordenadas UTM -WGS 84 – Zona 18M</b>					
Este (m): 341833					
Norte (m): 9696950					
Altitud (m s. n. m.): 252					
Precisión vertical: ±0,401 m					
Precisión horizontal: ±0,205 m					
<b>Descripción:</b>	Vista panorámica del punto de muestreo de suelo con código S0542-SU-004, donde se observó bosque secundario con vegetación arbustiva y herbácea en los alrededores, así como presencia de materia orgánica de baja y mediana degradación (hojarasca) en el suelo.

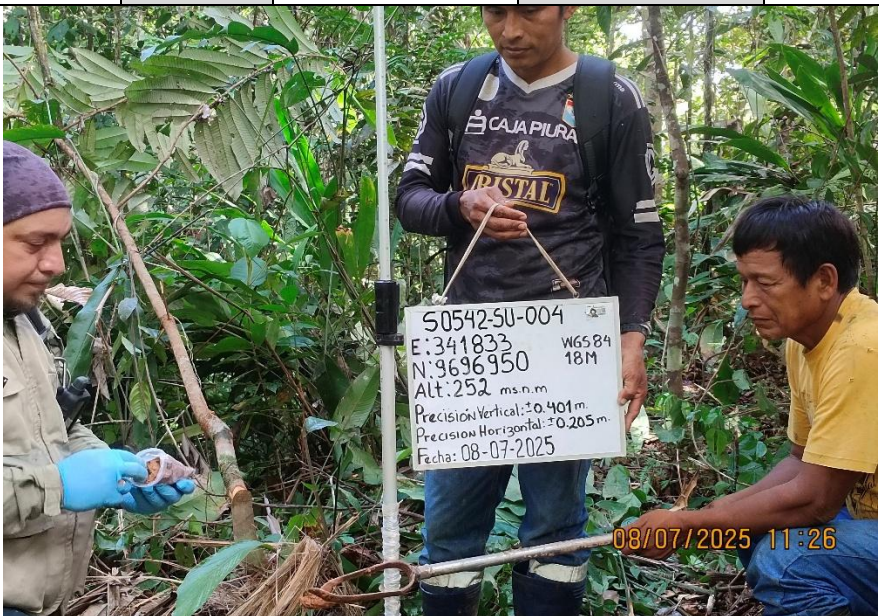
Distrito	Andoas	Provincia	Datem del Marañón	Departamento	Loreto
<b>Fotografía 10 S0542-SU-004 (R004318)</b>

Fecha: 08/07/2025					
Hora: 11:26					
<b>Coordenadas UTM -WGS 84 – Zona 18M</b>					
Este (m): 341833					
Norte (m): 9696950					
Altitud (m s. n. m.): 252					
Precisión vertical: ±0,401 m					
Precisión horizontal: ±0,205 m					
<b>Descripción:</b>	Toma de la muestra de suelo en el punto S0542-SU-004, realizado entre 0,00 – 0,50 m de profundidad, donde se observó suelo arcilloso de color rojo (2,5YR 4/6) y sin indicios organolépticos de presencia de hidrocarburos.

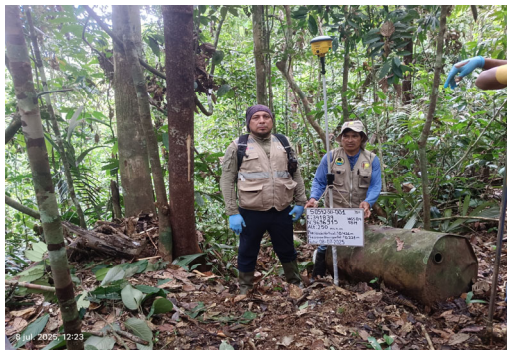
Vista de los residuos metálicos en estado de corrosión y oxidación, los cuales se observaron dispersos en el sitio S0542

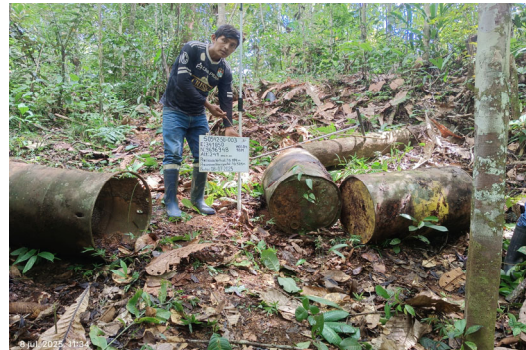
Vista de los residuos metálicos en estado de corrosión y oxidación, los cuales se observaron dispersos en el sitio S0542

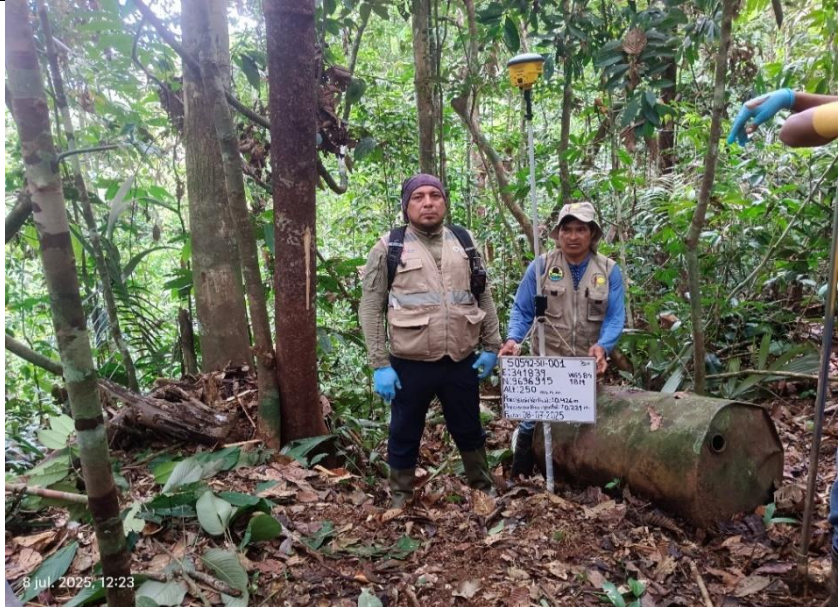
**FOTOGRAFÍA N.º 1**  
**Sitio S0542**  
**Residuos (cilindro)**  
**S0544-SU-001**

**Fecha:** 08/07/2025  
**Hora:** 12:23  
**Coordenadas UTM -WGS 84 – Zona 18M**  
**Este (m):** 311839  
**Norte (m):** 9696915  
**Altitud (m s. n. m.):** 250  
**Precisión horizontal:**  
 $\pm 0,221$  m  
**Precisión vertical:**  
 $\pm 0,426$  m

Vista panorámica del punto de muestreo de suelo con código S0542-SU-001, donde se observó 1 cilindro metálico deteriorado (en proceso de oxidación y corrosión) y semienterrado en el suelo. Asimismo, se observó un bosque secundario con vegetación arbórea, arbustiva y herbácea en los alrededores, así como presencia de materia orgánica de baja y mediana degradación (hojarasca) en el suelo.

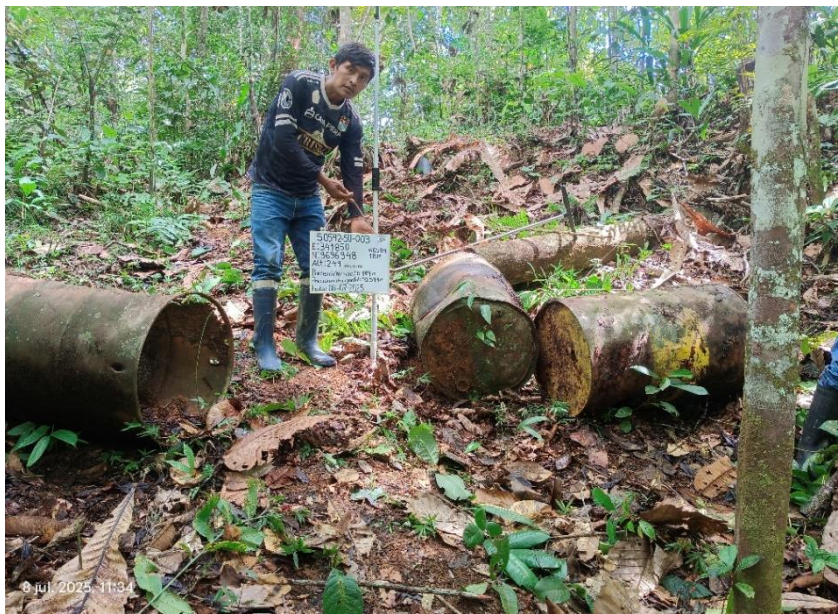
**FOTOGRAFÍA N.º 2**  
**Sitio S0542**  
**Residuos (cilindros)**  
**S0544-SU-003**

**Fecha:** 08/07/2025  
**Hora:** 11:34  
**Coordenadas UTM -WGS 84 – Zona 18M**  
**Este (m):** 341850  
**Norte (m):** 9696948  
**Altitud (m s. n. m.):** 249  
**Precisión horizontal:**  
 $\pm 0,571$  m  
**Precisión vertical:**  
 $\pm 0,184$  m

Vista panorámica del punto de muestreo de suelo con código S0542-SU-003, donde se observaron 3 cilindros metálicos deteriorados (en proceso de oxidación y corrosión) sobre el suelo. Asimismo, se observó un bosque secundario con vegetación arbustiva y herbácea en los alrededores, así como presencia de materia orgánica de baja y mediana degradación (hojarasca) en el suelo.
