**INFORME N° 0440 - 2015-OEFA/DE-SDCA-CIPASH**

ASUNTO : Identificación de pasivo ambiental del subsector hidrocarburos  
con código de Ficha OEFA F02399, ubicado en el Lote I, en el  
distrito de La Brea de la provincia Talara del departamento de  
Piura.

### III. IDENTIFICACIÓN DE PASIVO AMBIENTAL DEL SUBSECTOR HIDROCARBUROS CON CÓDIGO DE FICHA OEFA F02399

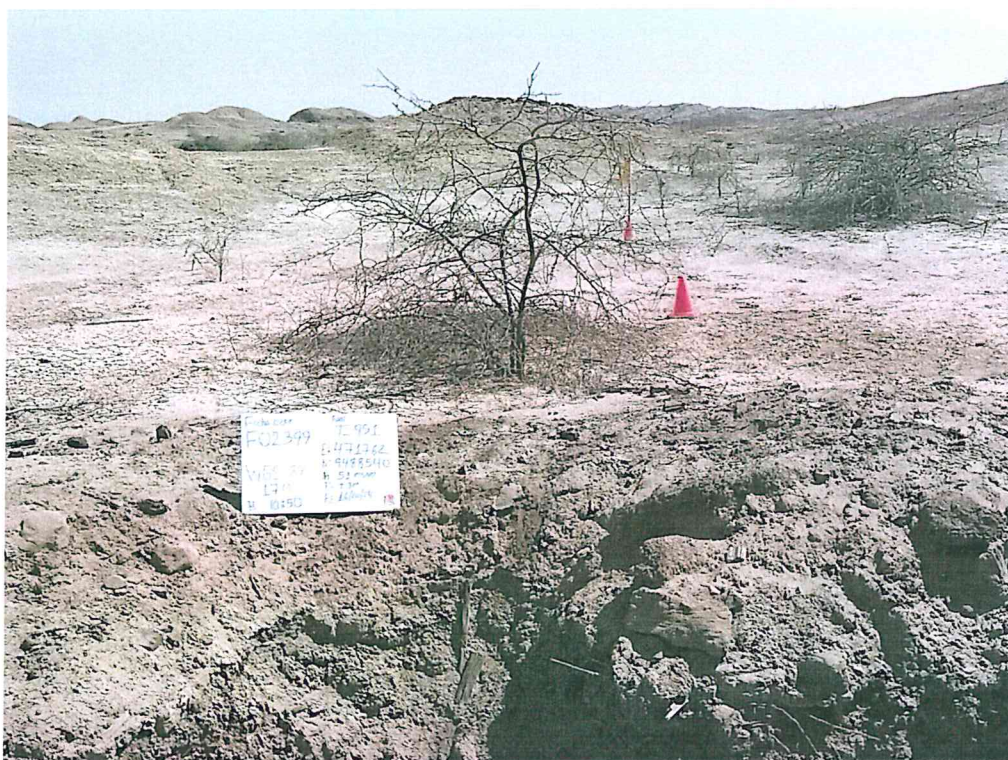
nivel de superficie del terreno; sin embargo se encontró evidencia de que el pozo estuvo enterrado tales como la presencia de suelos con hidrocarburos y restos de maderas en los alrededores de un hoyo por lo que se presume que el pozo estaría enterrado, no se percibieron olores característicos a hidrocarburos debido a emisiones gaseosas fugitivas. No se observó señales ni cercos de prevención, no contaba con plataforma habilitada ni acceso vehicular hasta el área donde se encuentra enterrado el pozo (ver anexos 1, 2 y 3).

Fotografía N° 1. Pozo inactivo no ubicado en superficie al que corresponde el código PERUPETRO T\_951. Se observan restos de maderas.

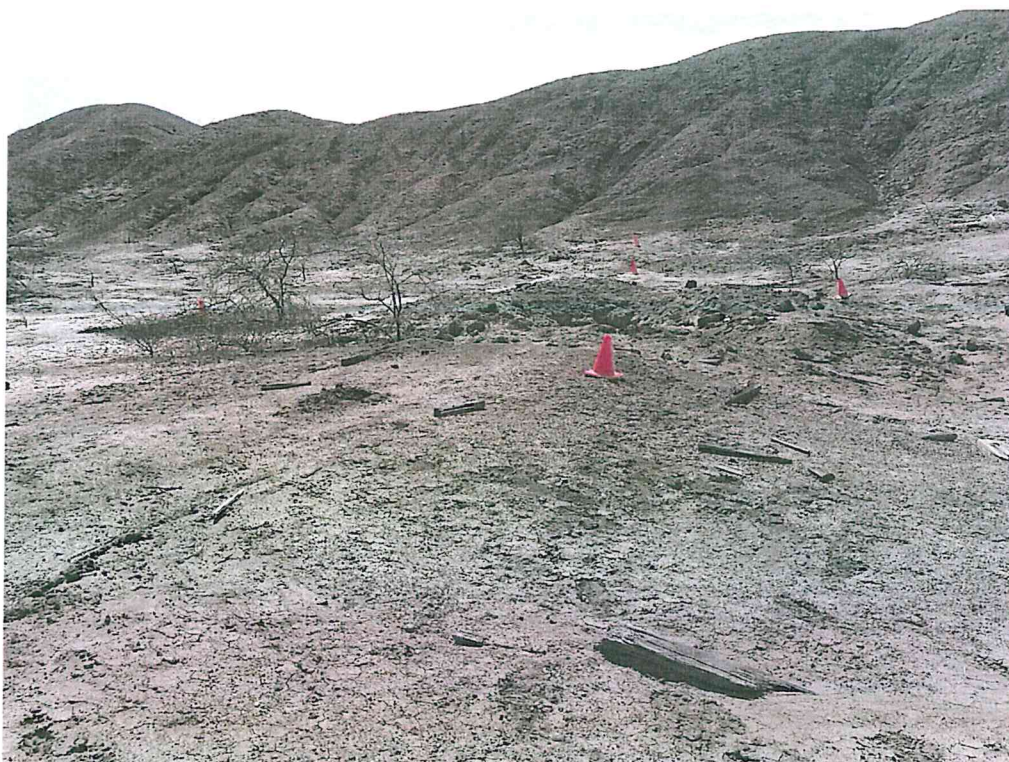
Fotografía N° 2. Vista del área donde se encuentra enterrado el pozo inactivo T\_951

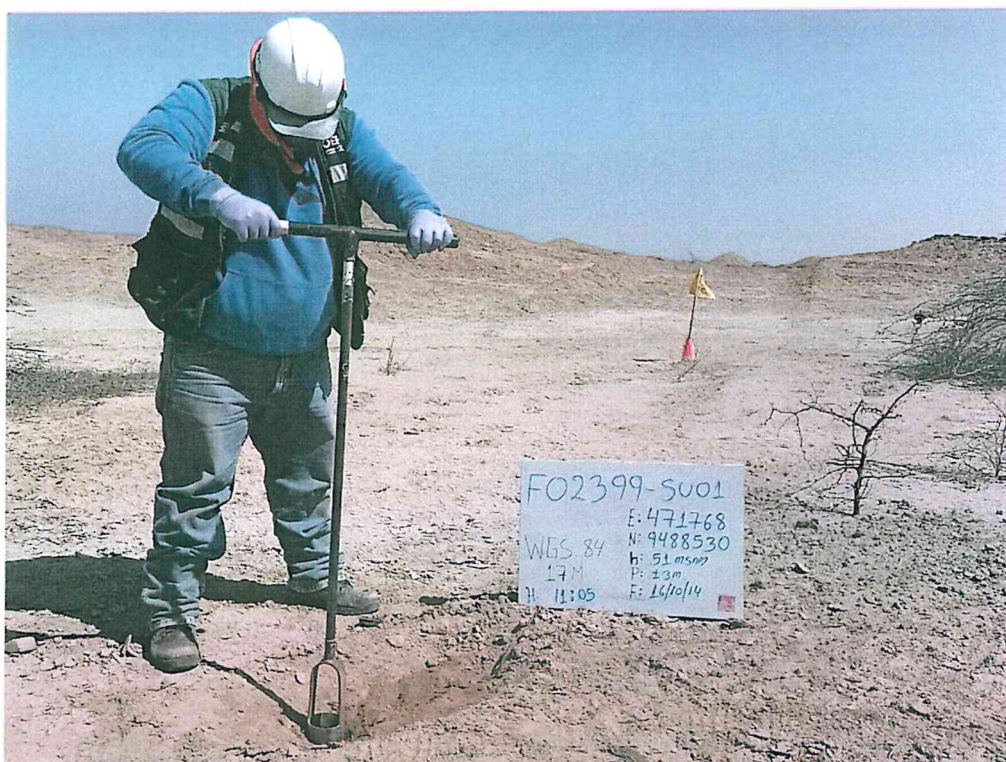
| Matriz | Código del punto de muestreo | Parámetros analizados | Descripción | WGS 84 ZONA 17M | |
|---|---|---|---|---|---|
| Suelo | F02399-SU01 | FH F1 (C5-C10)<br>FH F2 (C10-C28)<br>FH F3 (C28-C40) | La muestra de suelo se tomó al norte de la posible ubicación del pozo a una distancia de 7 m y a una profundidad de 0,4 m de la superficie del suelo, la textura del suelo es arenosa. | 471768 | 9488530 |

Fotografía N° 3. Toma de muestra de suelo en el punto F02399-SU01, ubicado aproximadamente a 7 m al norte de la posible ubicación del Pozo T\_951.

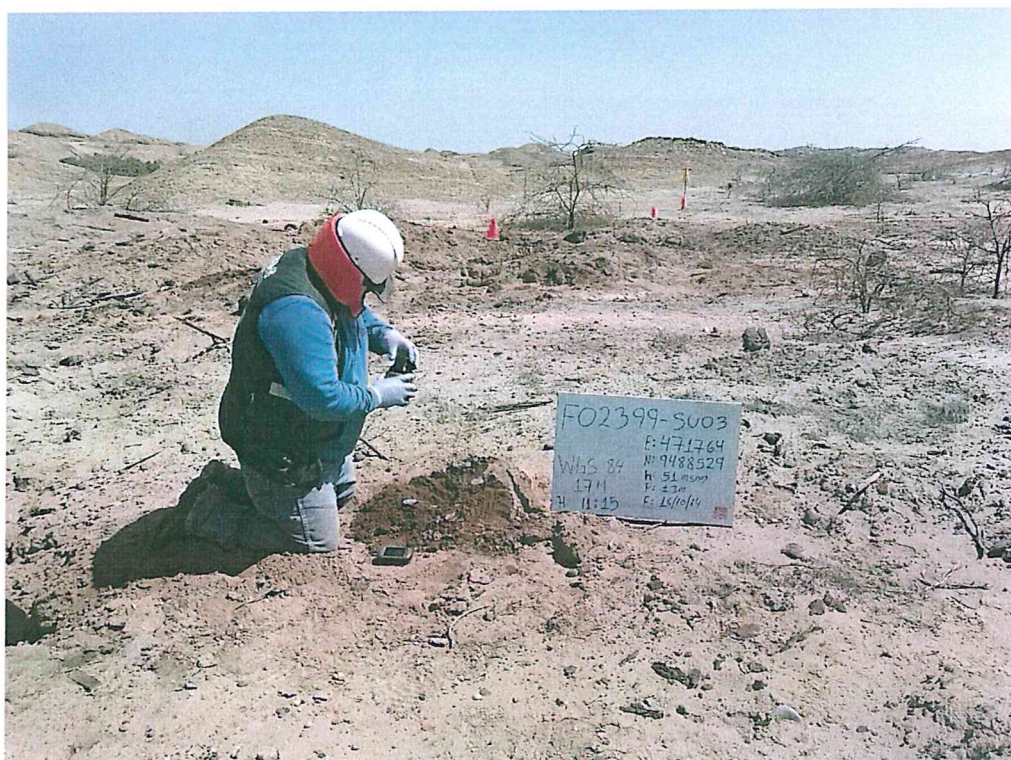
| Matriz | Código del punto de muestreo | Parámetros analizados | Descripción | WGS 84 ZONA 17M | |
|---|---|---|---|---|---|
| Suelo | F02399-SU03 | FH F1 (C5-C10)<br>FH F2 (C10-C28)<br>FH F3 (C28-C40) | La muestra de suelo se tomó al sur de la posible ubicación del pozo a una distancia de 9 m y a una profundidad de 0,4 m de la superficie del suelo, la textura del suelo es arenosa. | 471764 | 9488529 |

| Matriz | Código de muestra | Parámetros analizados | Resultado | Unidad | ECA o norma referencial | % que se encuentra por encima del ECA o norma referencial | Laboratorio | Número de informe de ensayo de laboratorio |
|---|---|---|---|---|---|---|---|---|
| Suelo | F02399-SU03 | FH F2 (C10-C28) | 4 291 | mg/kg | 1 200 | 257,5% | Envirotest S.A.C. | 142674 |

Fotografía N° 4. Toma de muestra de suelo en el punto F02399-SU03, ubicado aproximadamente a 9 m al sur de la posible ubicación del Pozo T\_951.

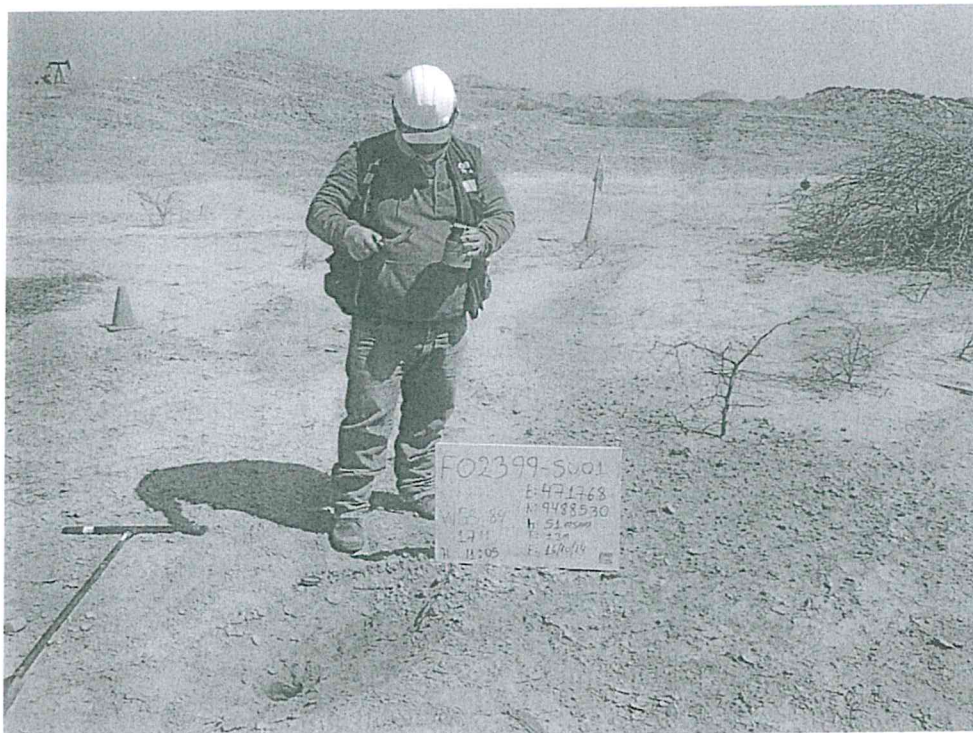
Fotografía N° 1. Toma de muestra de suelo en el punto F02399-SU01, ubicado a 7 m de distancia, al norte de la posible ubicación del Pozo T\_951.

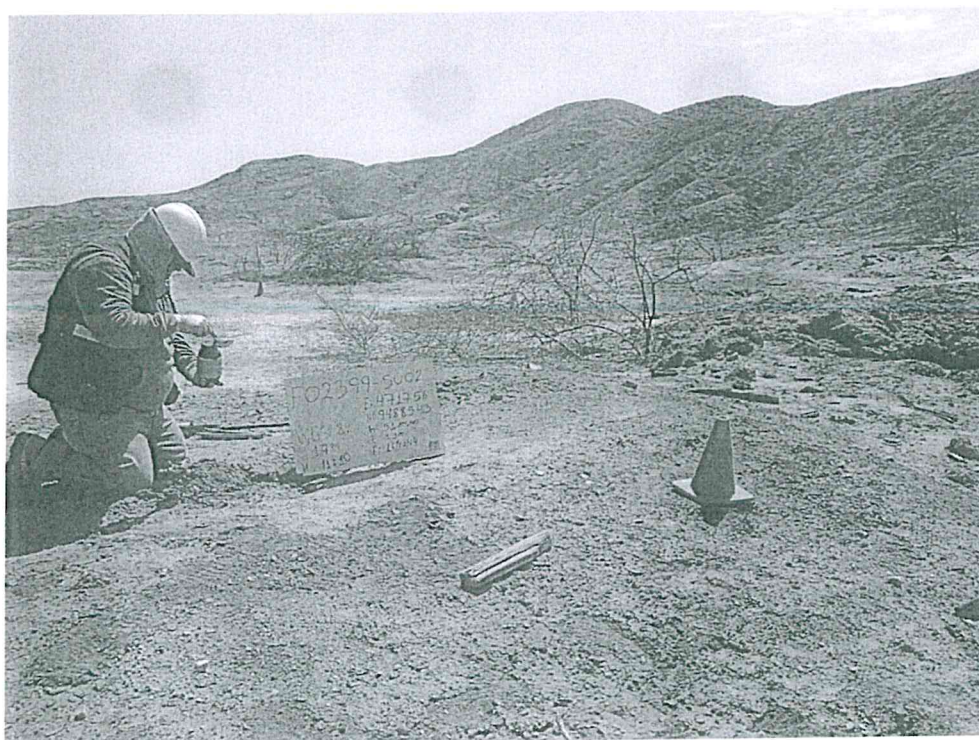
Fotografía N° 2. Toma de muestra de suelo en el punto F02399-SU02, ubicado a 8 m de distancia, al oeste de la posible ubicación del Pozo T\_951.

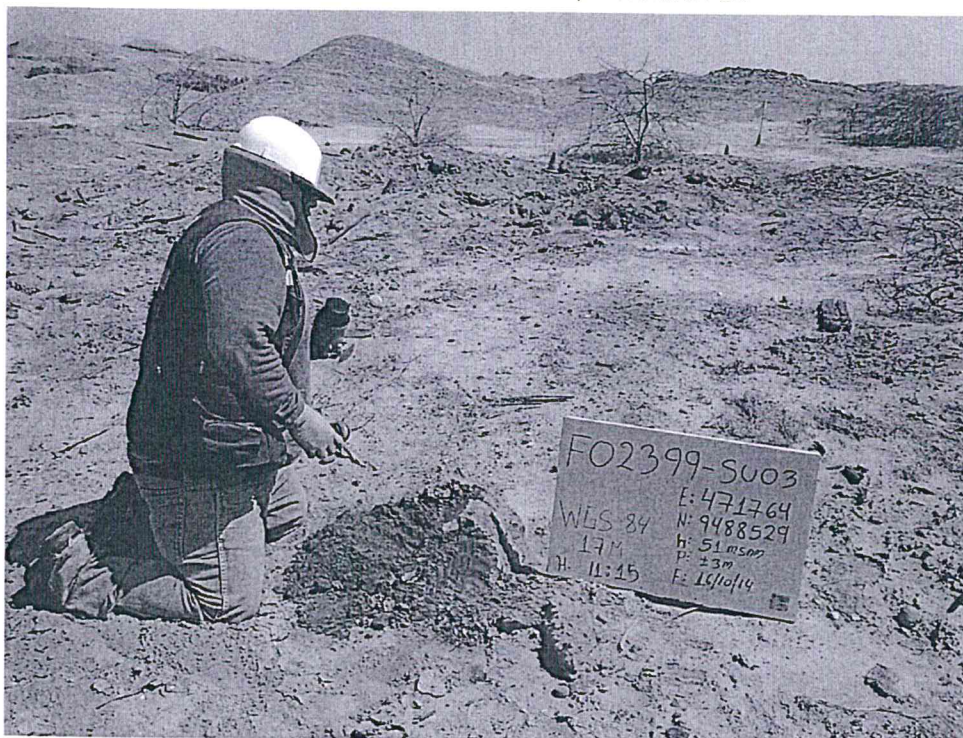
Fotografía N° 3. Toma de muestra de suelo en el punto F02399-SU03, ubicado a 9 m de distancia, al sur de la posible ubicación del Pozo T\_951.

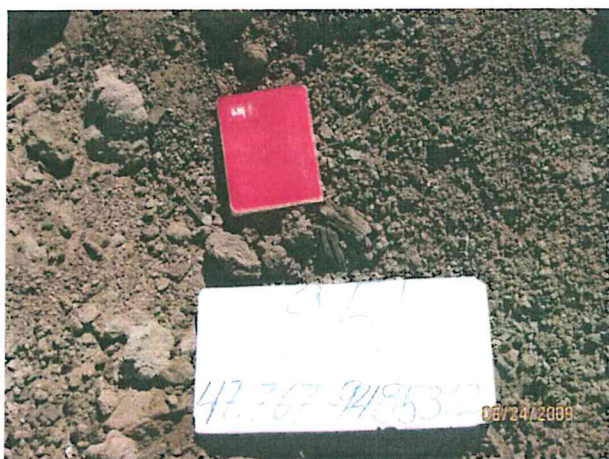
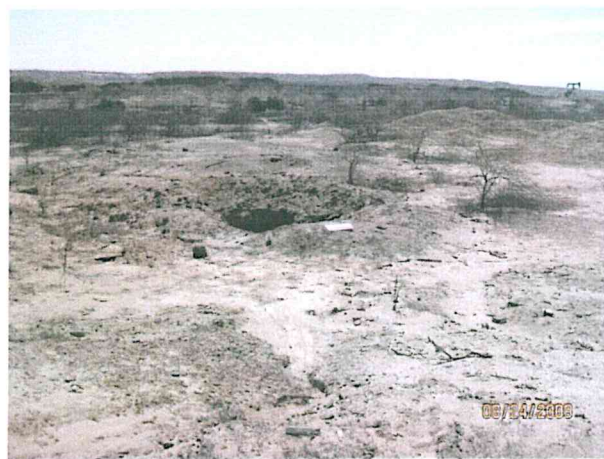
**3. REGISTRO FOTOGRÁFICO**

Del pozo inubicado quedan pocas evidencias, como fragmentos de tubería corroído, trozos de madera y el hoyo, fue reconocido como un pozo ATA en el Informe Final de PERUPETRO S.A. el 2002, está representado por una planicie de arenas con vegetación seca.

Inadecuado abandono del pozo por antigua actividad de exploración y explotación de hidrocarburos
