INFORME N° 1191 - 2014-OEFA/DE-SDCA

ASUNTO : Identificación de pasivo ambiental del subsector hidrocarburos con código de Ficha OEFA F01573, ubicado en el Lote VII/VI (ex Lote VI), en el distrito de Lobitos de la provincia Talara del departamento de Piura.

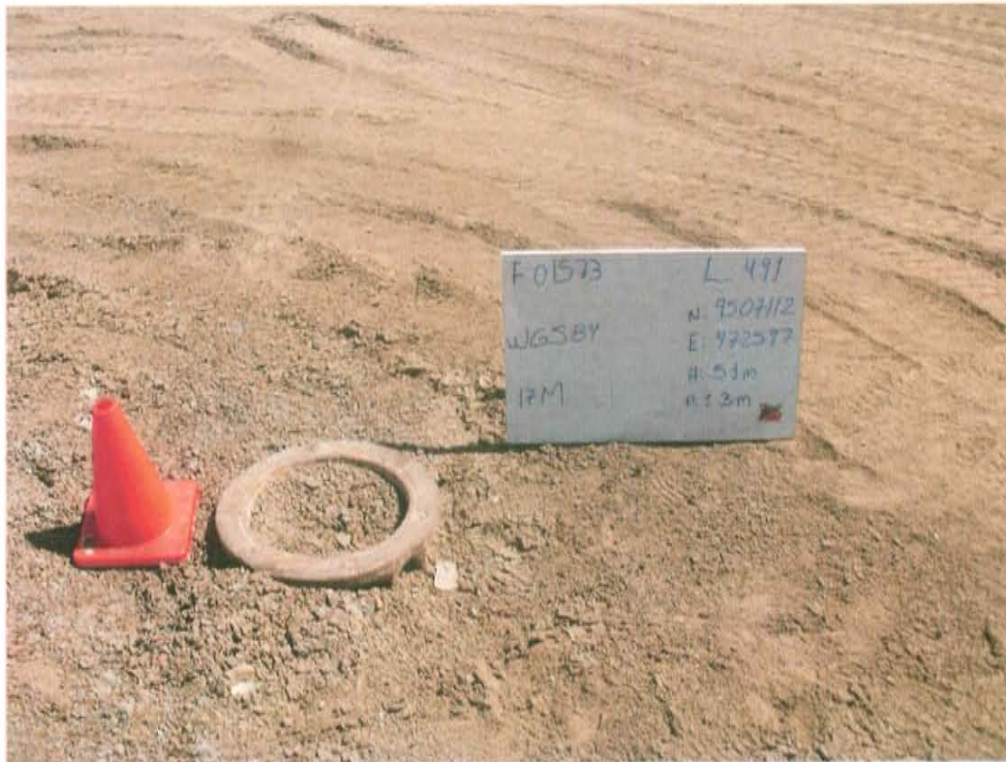
14. Durante la evaluación in situ realizada por el OEFA el 5 de agosto del 2014, se observó un pozo inactivo, que no se encontró cercado ni señalizado. El casing corroído se encuentra a nivel del terraplén y presenta una brida de 16 pulgadas de diámetro abierta sin elementos de cierre que garanticen su hermetismo expuesta al ambiente, sin embargo se encontró el pozo cubierto con arena. No se percibió emisiones gaseosas ni se observó afloramiento de fluidos provenientes del pozo (ver anexos 1, 2 y 3).

Fotografía N° 1. El pozo L_491 ubicado a nivel del terraplén se encuentra corroído cubierto con arena en su interior expuesto al ambiente sin hermeticidad.

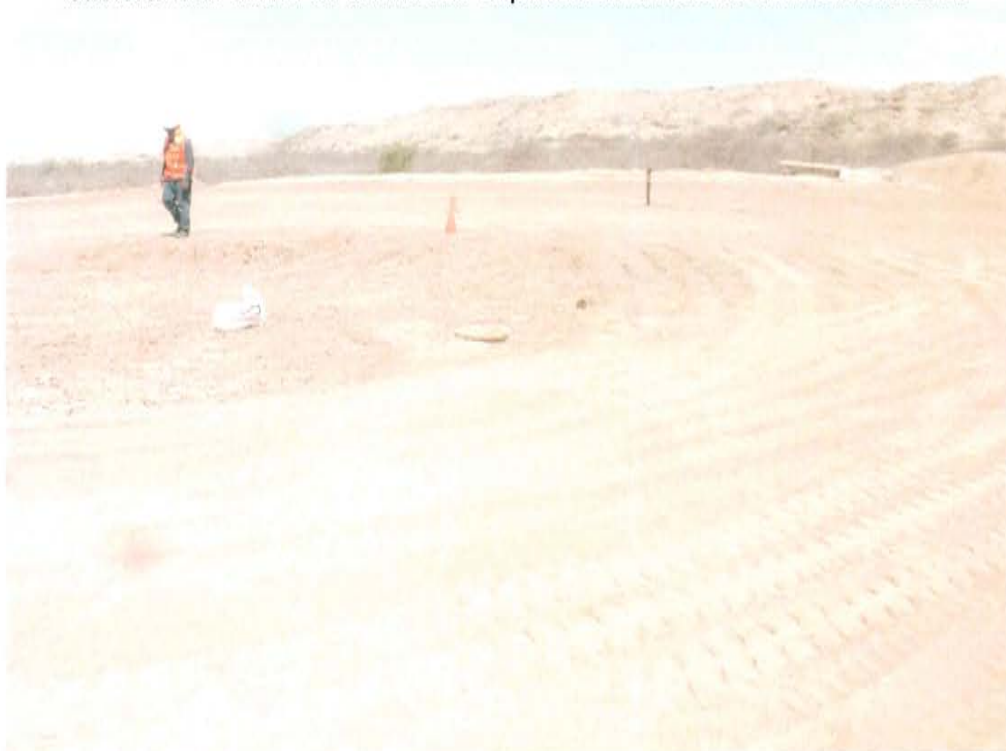
Fotografía N° 2. Vista panorámica del pozo L_491 donde se observa a 14 m. un pozo activo.

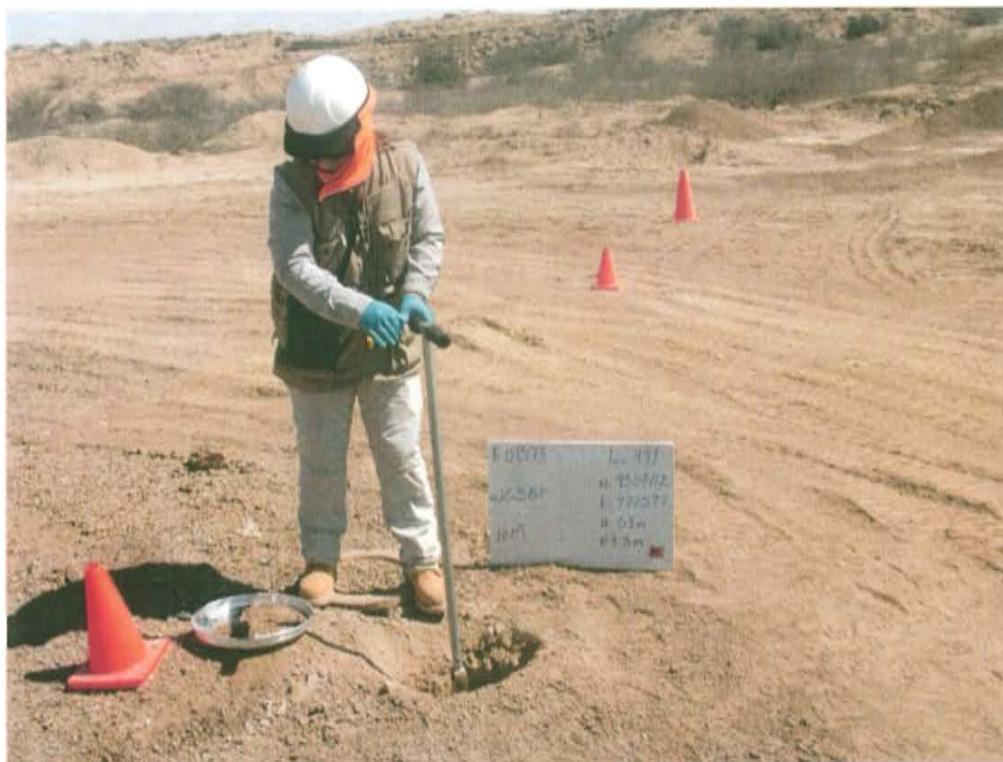
Fotografía N° 3. Para no confundir la muestra de suelo con posibles derrames provocados por el constante paso de vehículos que transita muy cerca al pozo, se tomó la muestra F01573-SU01 a 0.6 m del pozo.

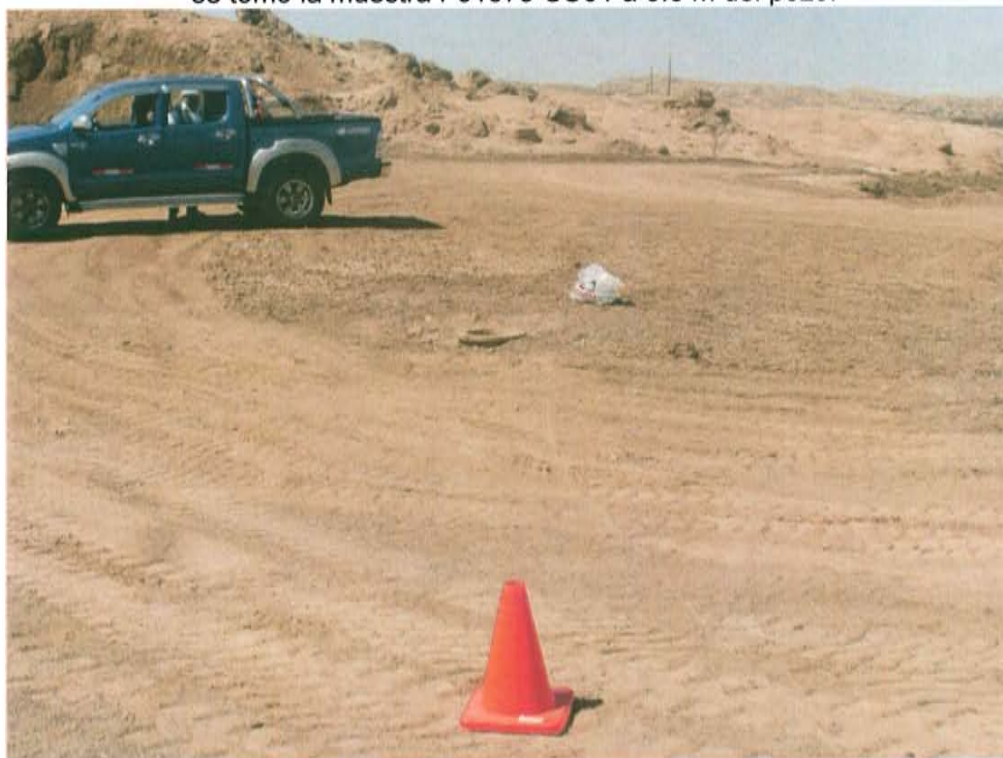
mismo nivel del terraplén, donde se observa tránsito pesado, lo que ha originado que el pozo haya sido confinado en el centro del terraplén. La vegetación típica se encuentra ubicada a 40 m en la quebrada seca fuera del terraplén. Durante la evaluación no se observó cursos de agua en los alrededores, asimismo, no se observaron viviendas pero si actividad extractiva ya que a 14 m en dirección sur se encuentra un pozo activo.

Fotografía N° 4. El pozo L_491 se encuentra confinado en la parte central de un terraplén que ha sido nivelado con la superficie de la vía carrozable.

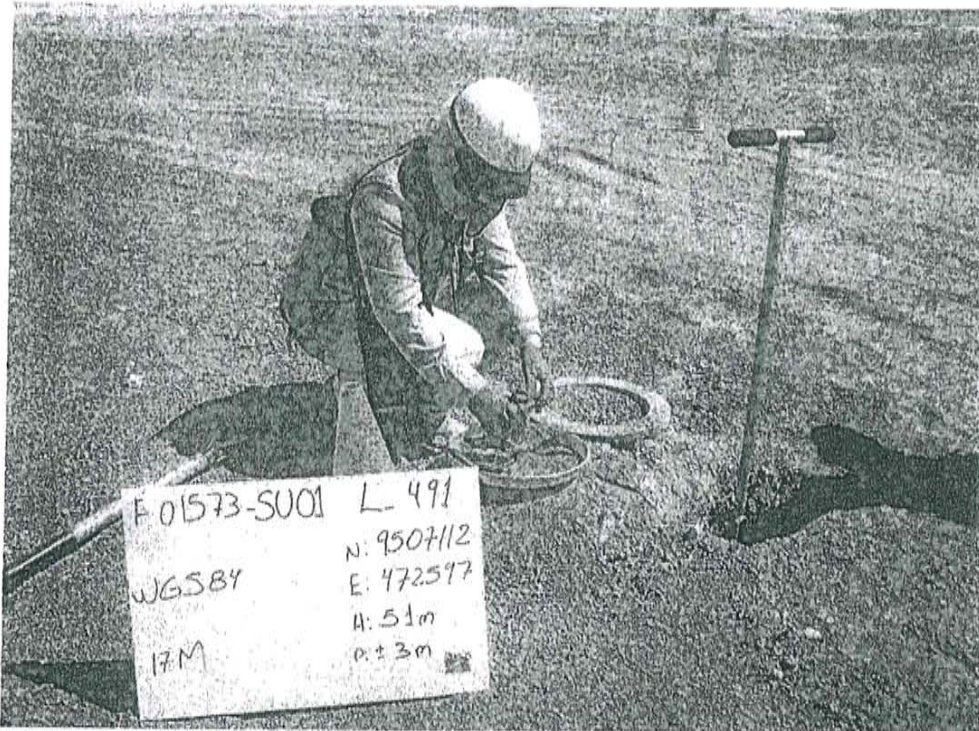
Fotografía N° 1. Toma de muestra de suelo en el punto F01573-SU01, ubicado a 0,6 m aproximadamente, al suroeste del Pozo L_491.

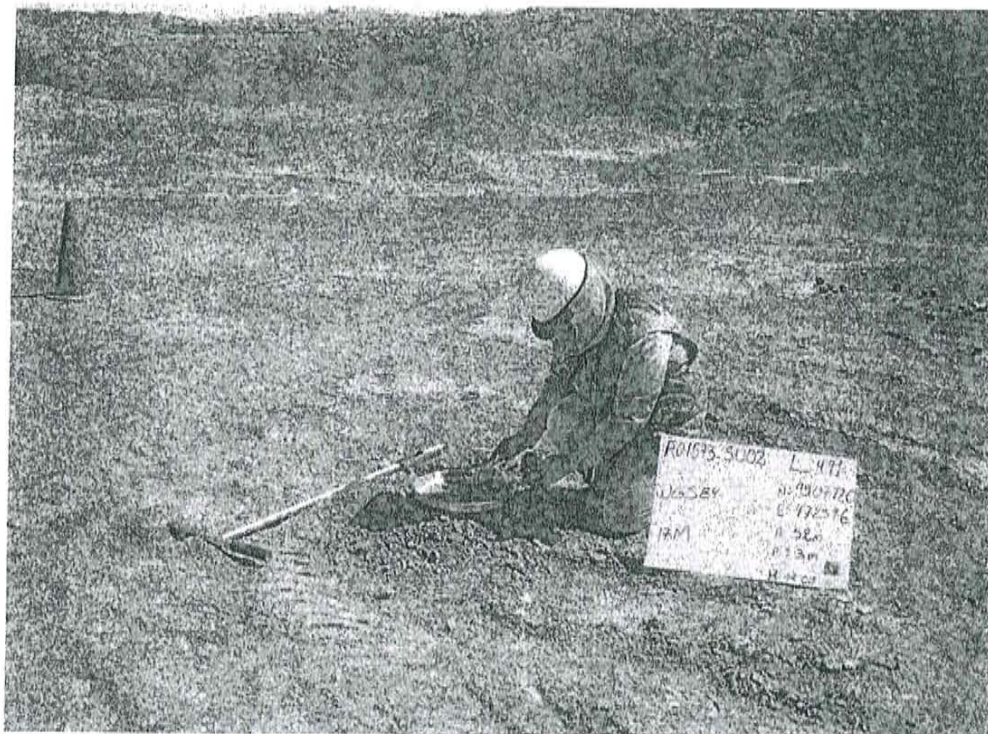
Fotografía N° 2. Toma de muestra de suelo en el punto F01573-SU02, ubicado a 10 m aproximadamente, al noreste del Pozo L_491.

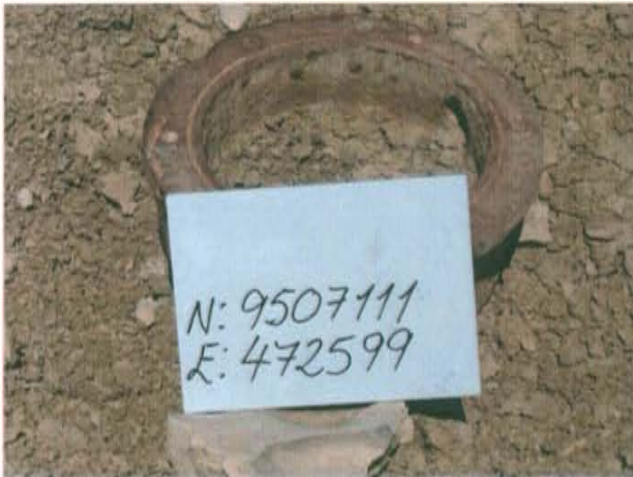
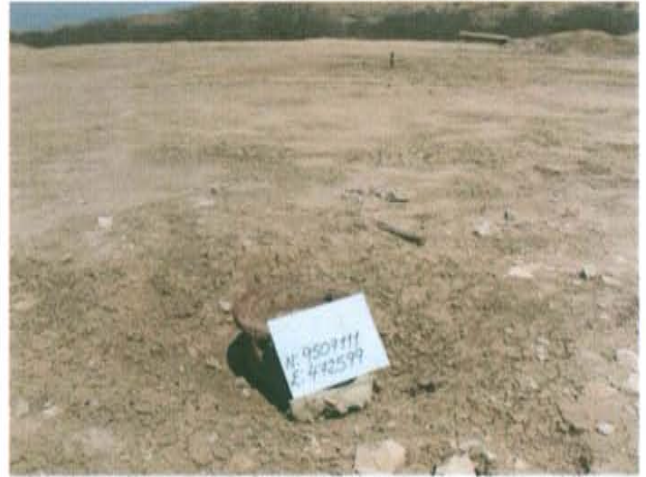
3. REGISTRO FOTOGRÁFICO

En la plataforma del pozo APA L_491 se observó suelos impregnados con hidrocarburos a nivel de superficie, restos de concreto y madera, no se observaron poblaciones cercanas, existen vías de acceso hacia el pozo, se observó que el interior del pozo se encuentra lleno con arena de la zona. Las especies vegetales identificadas fueron Algarrobo, Espino, Zapote, Gramíneas y otras.

Pozo mal abandonado
