**INFORME N° 790 - 2015-OEFA/DE-SDCA-CIPASH**

**ASUNTO :** Identificación de pasivo ambiental del subsector hidrocarburos con  
código de Ficha OEFA F01602, ubicado en el Lote VII/VI (Ex Lote  
VI), en el distrito de Lobitos de la provincia Talara del departamento  
de Piura.

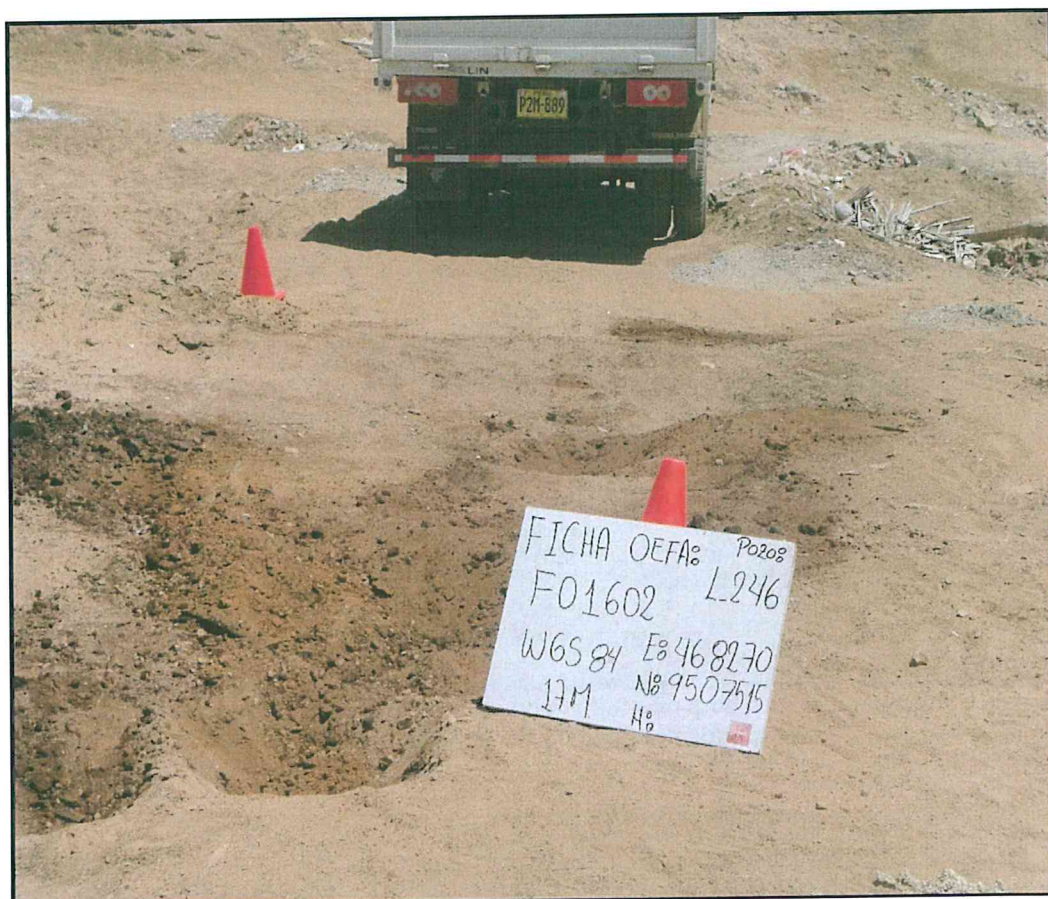
14. En la visita realizada por el OEFA el 06 de agosto del 2014, no se visualizó el casing, ni el cabezal del pozo a nivel superficial. Se realizó un recorrido exploratorio en el área

circundante a las coordenadas de la posible ubicación del pozo, para lo cual se realizaron pequeñas excavaciones superficiales a 0,3 m y 0,6 m de profundidad sin encontrar el pozo; sin embargo, se evidencia la presencia de hidrocarburos en el suelo, en áreas adyacentes a la coordenada de la Ficha del OSINERGMIN, lo que evidenciaría la presencia del casing del pozo enterrado posiblemente sin cabezal y/o accesorios que aseguren su hermetismo, asimismo, no se percibe olores característicos a hidrocarburos asociados a la presencia de emisiones gaseosas, esta área cuenta con vía de acceso a través de una trocha carrozable (ver anexos 1 y 2).

Fotografía N° 1. Posible ubicación del pozo con código PERUPETRO L\_246 no visualizado a nivel superficial.

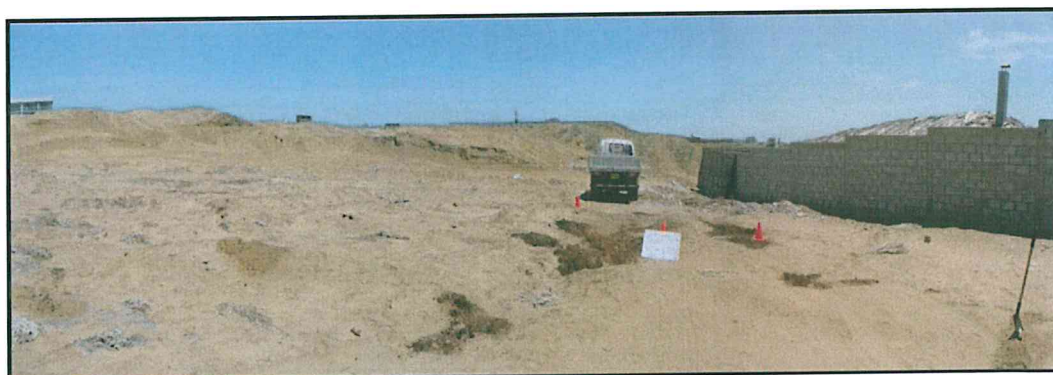
Fotografía N° 2. Vista panorámica de la posible ubicación del pozo con código PERUPETRO L\_246.

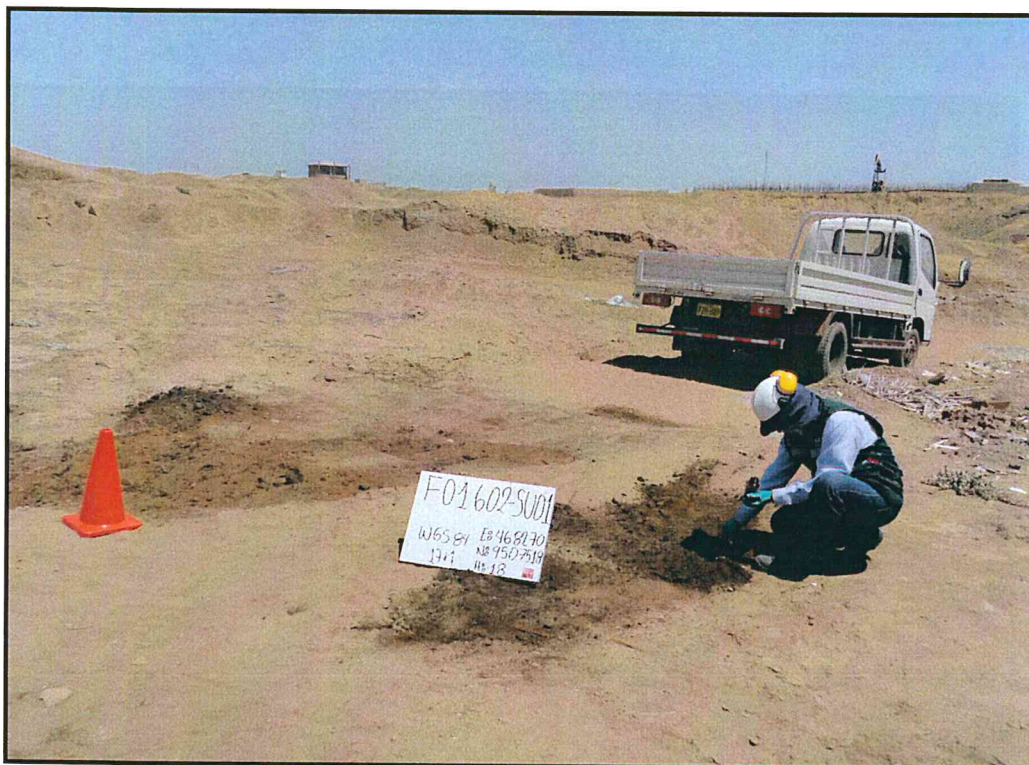
| Matriz | Código de muestra | Parámetros analizados | Resultado | Unidad | ECA o norma referencial | % que se encuentra por encima del ECA o norma referencial | Laboratorio | Número de informe de ensayo de laboratorio |
|---|---|---|---|---|---|---|---|---|
| Suelo | F01602-SU01 | FH F2 (C <sub>10</sub> -C <sub>28</sub> ) | 25 961 | mg/kg | 1 200 | 2 063,4 % | AGQ Perú S.A.C. | S-14/22458 |
| Suelo | F01602-SU01 | FH F3 (C <sub>28</sub> -C <sub>40</sub> ) | 124 884 | mg/kg | 3 000 | 4 062,8 % | AGQ Perú S.A.C. | S-14/22458 |

Fotografía N° 3. Toma de muestra de suelo a 4 m al este de la coordenada correspondiente a la posible ubicación del pozo L\_246.

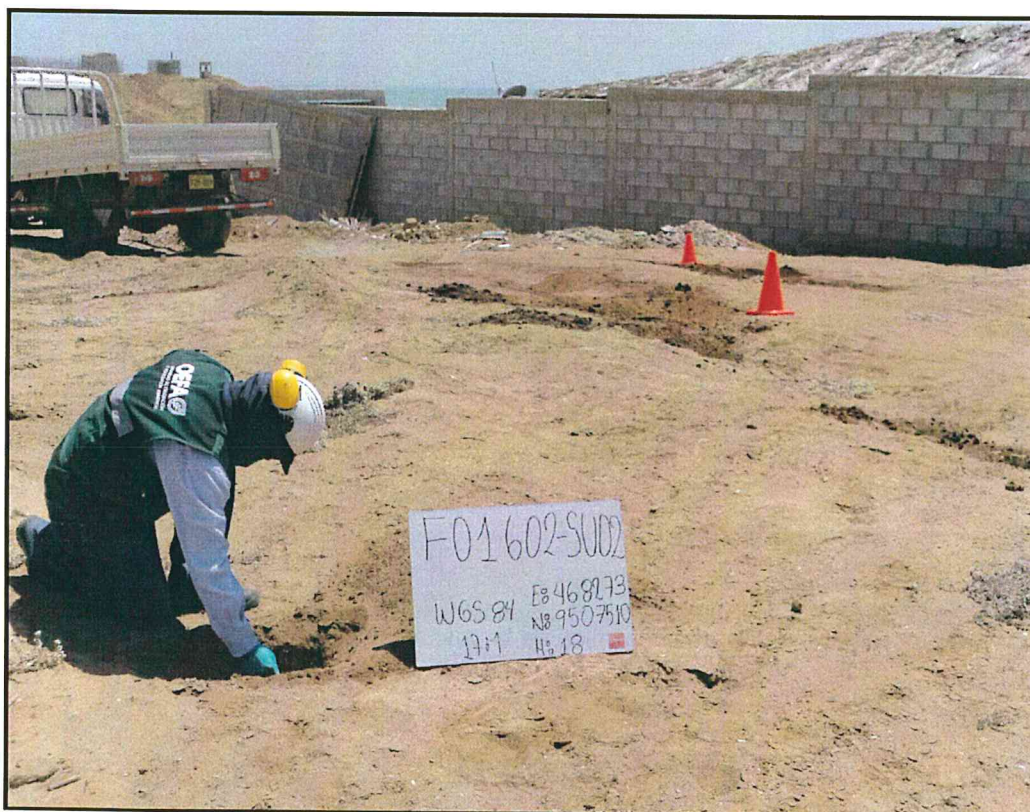
| Matriz | Código de muestra | Parámetros analizados | Resultado | Unidad | ECA o norma referencial | % que se encuentra por encima del ECA o norma referencial | Laboratorio | Número de informe de ensayo de laboratorio |
|---|---|---|---|---|---|---|---|---|
| Suelo | F01602-SU02 | FH F2 (C <sub>10</sub> -C <sub>28</sub> ) | 825 | mg/kg | 1 200 | No supera | AGQ Perú S.A.C. | S-14/22457 |
| Suelo | F01602-SU02 | FH F3 (C <sub>28</sub> -C <sub>40</sub> ) | 4 595 | mg/kg | 3 000 | 53,2 % | AGQ Perú S.A.C. | S-14/22457 |

Fotografía N° 4. Toma de muestra de suelo a 9 m al oeste de la coordenada correspondiente a la posible ubicación del pozo L\_246.

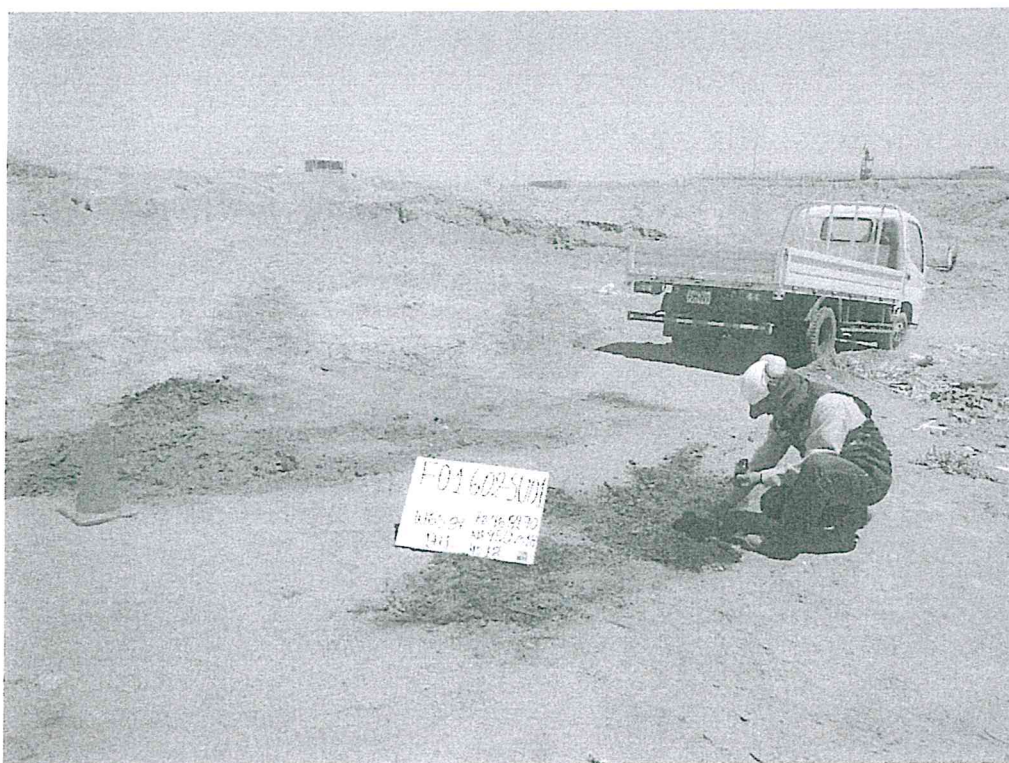
Fotografía N° 1. Toma de muestra de suelo en el punto F01602-SU01, ubicado a 4 m aproximadamente del Pozo L\_246.

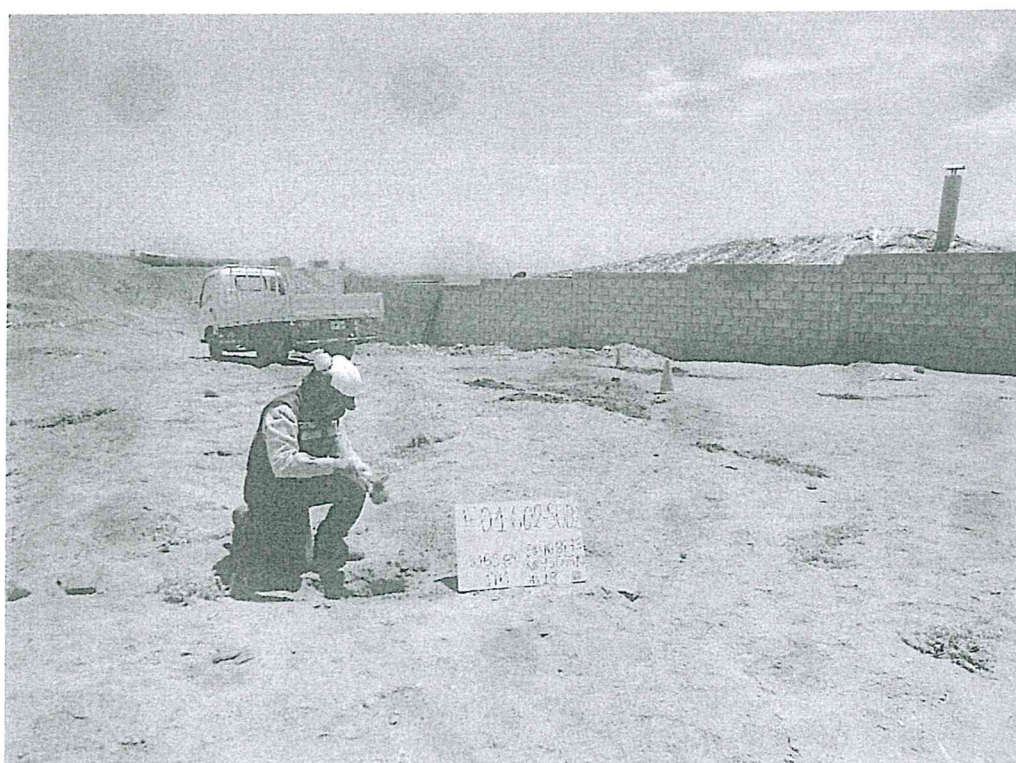
Fotografía N° 2. Toma de muestra de suelo en el punto F01602-SU02, ubicado a 9 m aproximadamente del Pozo L\_246.

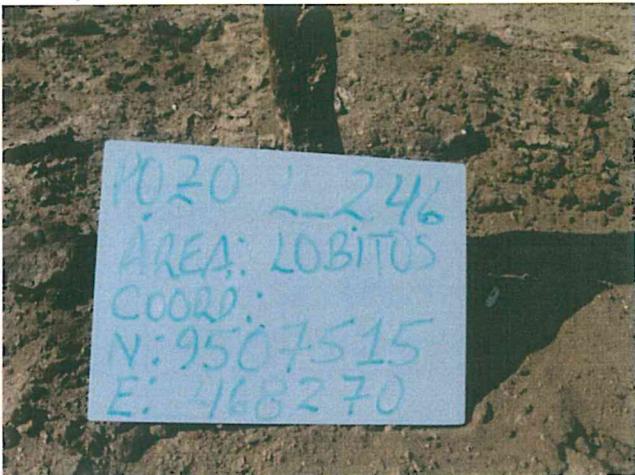
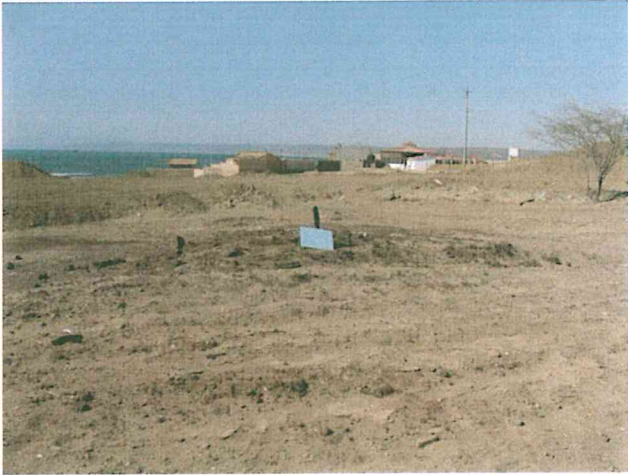
| En la plataforma del pozo ATA L_246 se observó suelos impregnados con hidrocarburos a nivel de superficie, se observaron poblaciones cercanas (a 200 m. aprox.). Las especies vegetales identificadas fueron Espino, Zapote y Hualtaco. | | | |
| Pozo mal abandonado | | | |
