**INFORME N° 841 - 2015-OEFA/DE-SDCA-CIPASH**

**ASUNTO** : Identificación de pasivo ambiental del subsector hidrocarburos con código de Ficha OEFA F01069, ubicado en el Lote VII/VI (ex Lote VI), en el distrito de Lobitos de la provincia Talara del departamento de Piura.

### III. IDENTIFICACIÓN DE PASIVO AMBIENTAL DEL SUBSECTOR HIDROCARBUROS CON CÓDIGO DE FICHA OEFA F01069

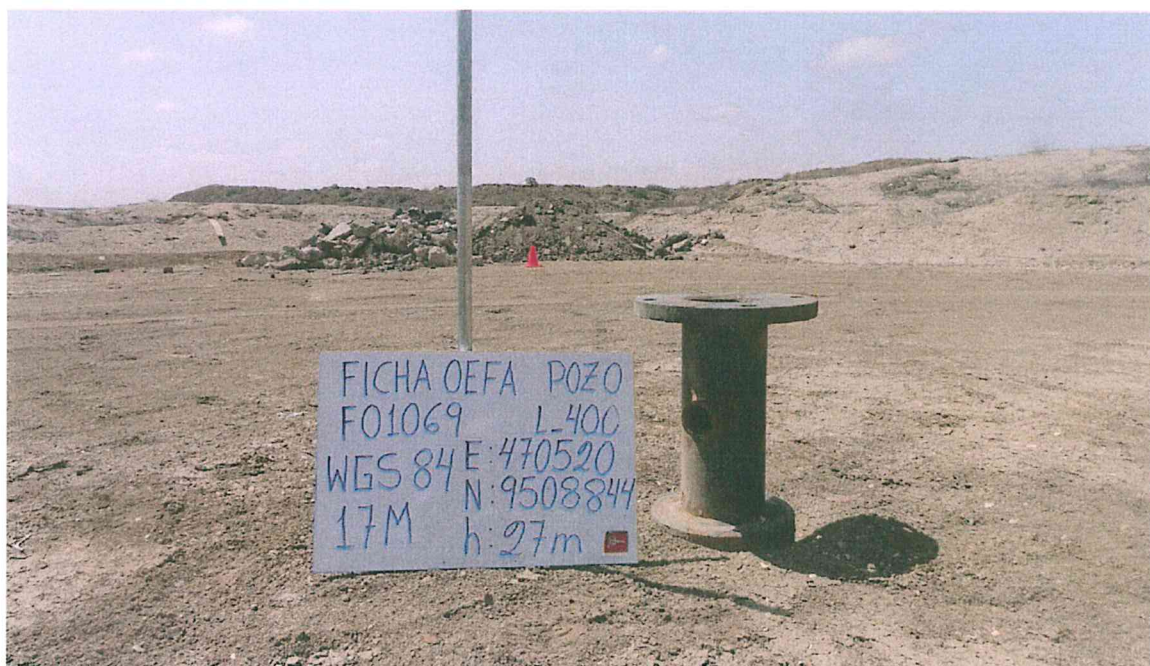
14. Durante la evaluación in situ realizada por el OEFA el 30 de mayo de 2014, se ubicó pozo inactivo con terraplén habilitado y acceso vehicular, pozo con casing de 6 1/2 plg con cabezal incompleto de 15 plg de diámetro que sobresale 0,45 m del nivel de superficie del suelo, se encuentra corroído y sin accesorios que garanticen su hermetismo. No se percibió olores característicos a hidrocarburos provenientes del pozo, ni afloramiento superficial de líquido, se pudo apreciar suelo impregnado con hidrocarburo en el área circundante al pozo, (Ver anexos 1, 2 y 3).

Fotografía N° 1. Pozo ubicado L\_400, Ficha: F01069, con casing de aproximadamente 6 1/2 plg de diámetro, con cabezal incompleto de aproximadamente 15 plg de diámetro.

17. En ese sentido, de la revisión de los antecedentes y las observaciones en campo se tiene que el pozo se encuentra mal abandonado, toda vez que no se encuentra herméticamente cerrado ni en condiciones seguras para el abandono, conforme se establece en el Artículo 2° del Decreto Supremo N° 032-2004-EM - Reglamento de las Actividades de Exploración y Explotación de Hidrocarburos<sup>6</sup>. Además de presentar suelo contaminado con hidrocarburos.

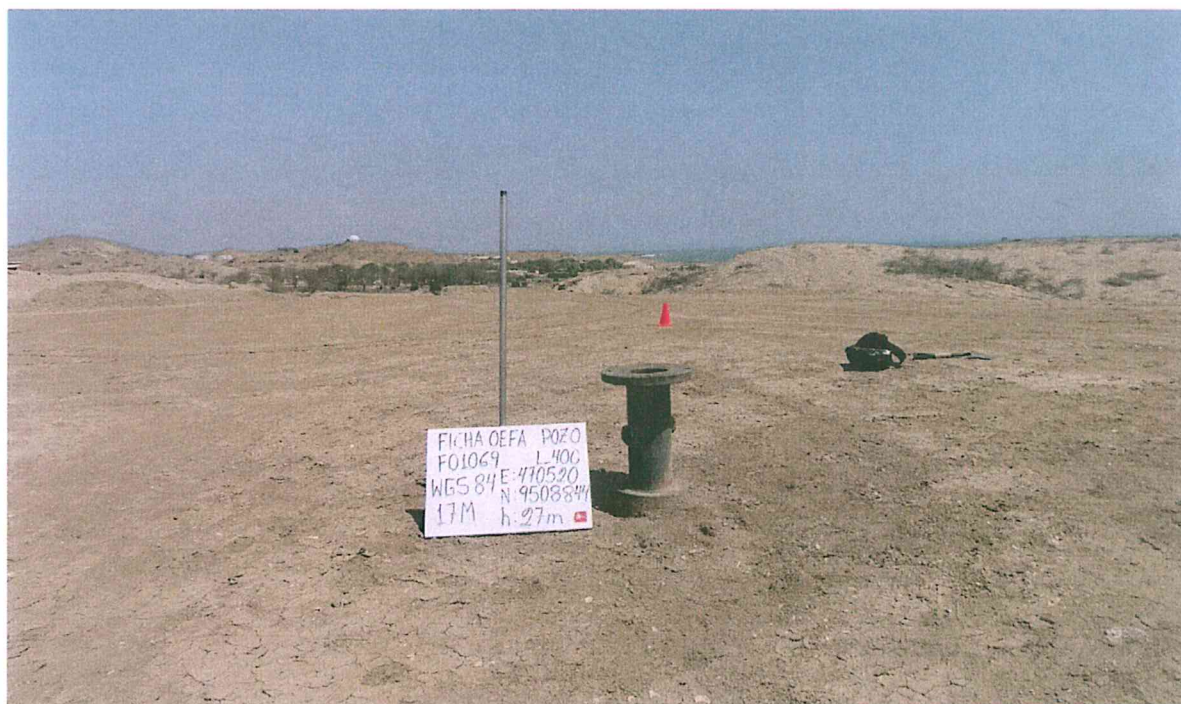
Fotografía N° 2. Pozo L\_400, Ficha: F01069, ubicado en terraplén con acceso vehicular, suelo con presencia de hidrocarburo.

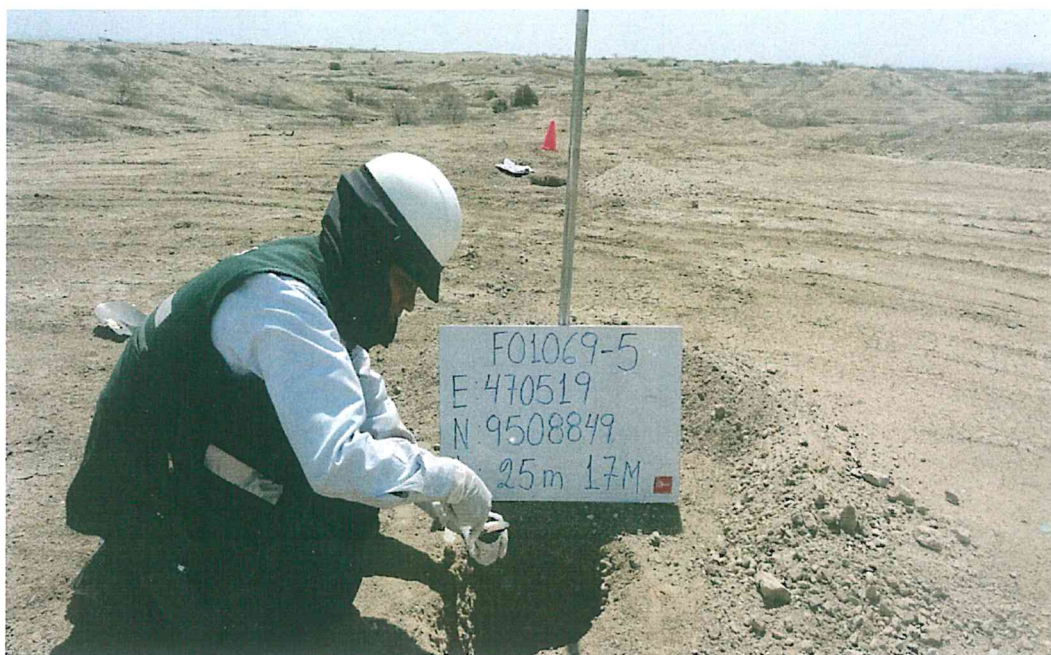
| Matriz | Código del punto de muestreo | Parámetros analizados | Descripción | WGS 84 ZONA 17M | |
|---|---|---|---|---|---|
| Suelo | F01069-5 | FH F1 (C <sub>6</sub> -C <sub>10</sub> )*<br>FH F2 (C <sub>10</sub> -C <sub>28</sub> )<br>FH F3 (C <sub>28</sub> -C <sub>40</sub> ) | La muestra de suelo se tomó a 5 m de distancia del casing del Pozo y a una profundidad de 0,5 m a 0,6 m de la superficie del suelo. | 470519 | 9508849 |

| Matriz | Código de muestra | Parámetros analizados | Resultado | Unidad | ECA o norma referencial | % que se encuentra por encima del ECA o norma referencial | Laboratorio | Número de informe de ensayo de laboratorio |
|---|---|---|---|---|---|---|---|---|
| Suelo | F01069-5 | FH F2 (C <sub>10</sub> -C <sub>28</sub> ) | 6 619 | mg/kg | 1200 | 451,6 % | AGQ PERÚ S.A.C. | S-14/17895 |
| Suelo | F01069-5 | FH F3 (C <sub>28</sub> -C <sub>40</sub> ) | 38 871 | mg/kg | 3000 | 1 195,7 % | AGQ PERÚ S.A.C. | S-14/17895 |

Fotografía N° 3. Toma de muestra de suelo en el punto F01069-5, aproximadamente a 5 m al Oeste del Pozo L\_400 y a una profundidad de 0,5 m a 0,6 m de la superficie.

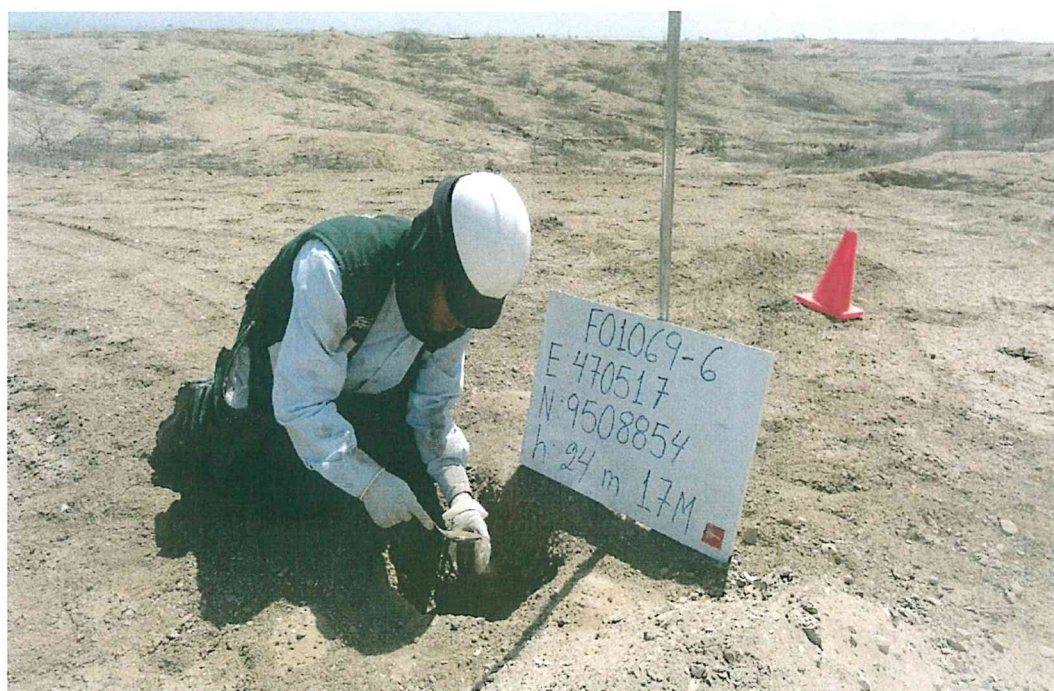
| Matriz | Código del punto de muestreo | Parámetros analizados | Descripción | WGS 84 ZONA 17M | |
|---|---|---|---|---|---|
| Suelo | F01069-6 | FH F1 (C <sub>6</sub> -C <sub>10</sub> )*<br>FH F2 (C <sub>10</sub> -C <sub>28</sub> )<br>FH F3 (C <sub>28</sub> -C <sub>40</sub> ) | La muestra de suelo se tomó a 10 m de distancia del casing del Pozo y a una profundidad de 0,5 m a 0,55 m de la superficie del suelo. | 470517 | 9508854 |

Fotografía N° 4. Toma de muestra de suelo en el punto F01069-6, aproximadamente a 10 m al Oeste del Pozo L\_400 y a una profundidad de 0,5 m a 0,55 m de la superficie.

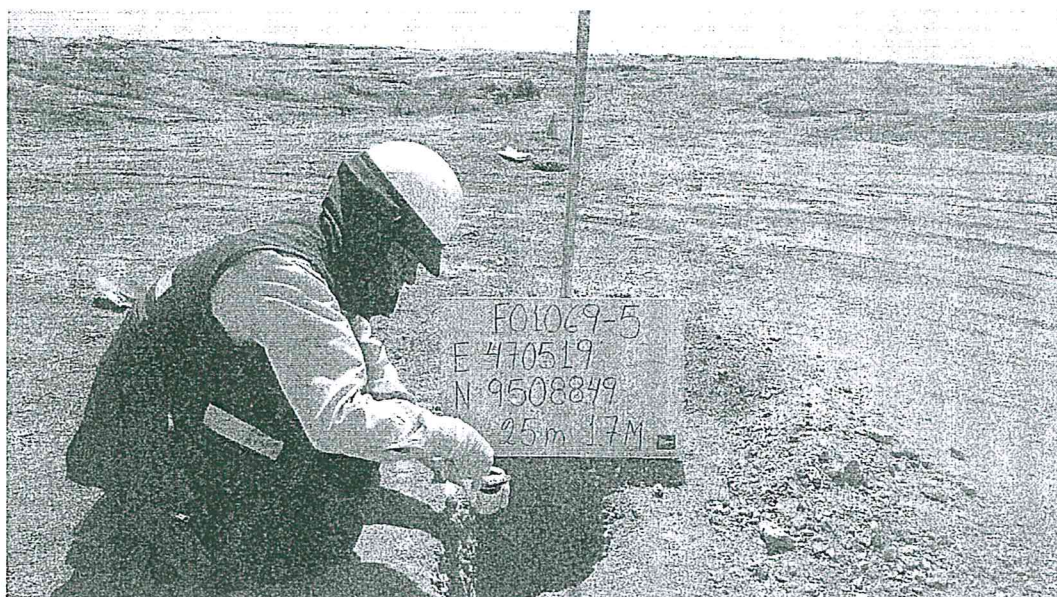
Fotografía N° 1. Toma de muestra de suelo en el punto F01069-5, aproximadamente a 5,0 m al Oeste del Pozo L\_400 y a una profundidad de 0,50 m a 0,60 m de la superficie.

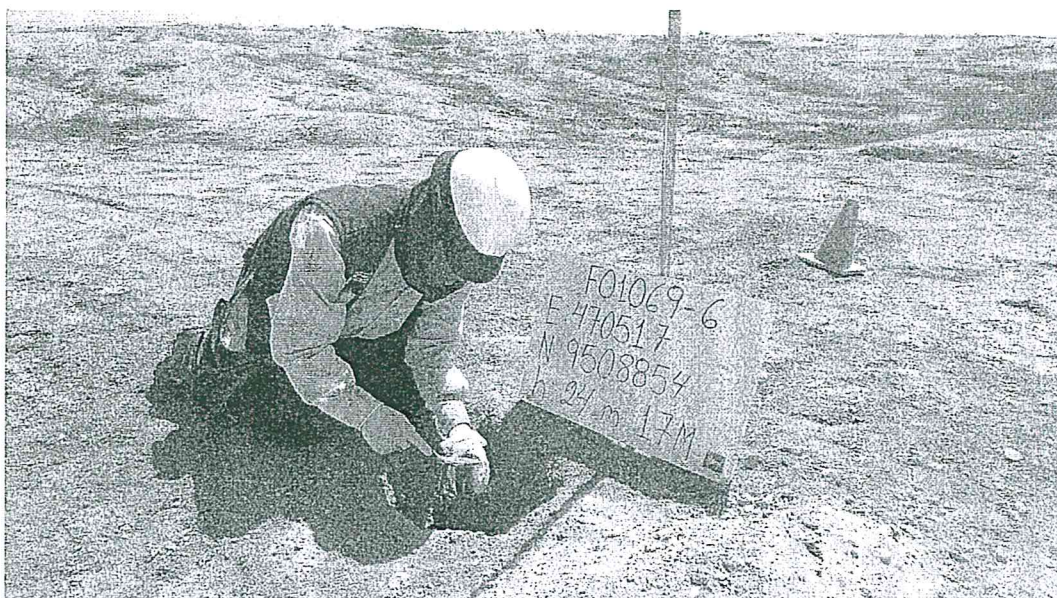
Fotografía N° 2. Toma de muestra de suelo en el punto F01069-6, aproximadamente a 10,0 m al Oeste del Pozo L\_400 y a una profundidad de 0,50 m a 0,55 m de la superficie.

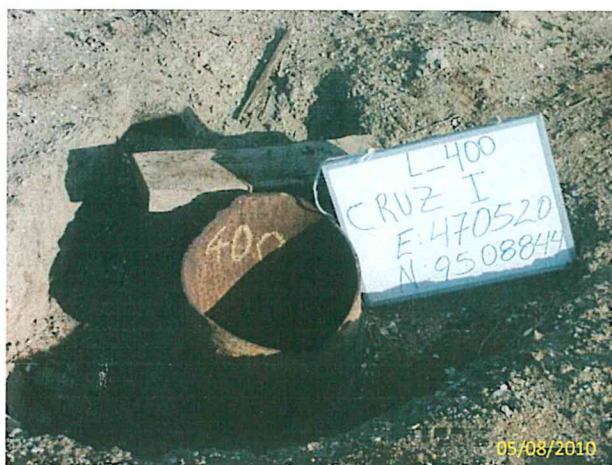
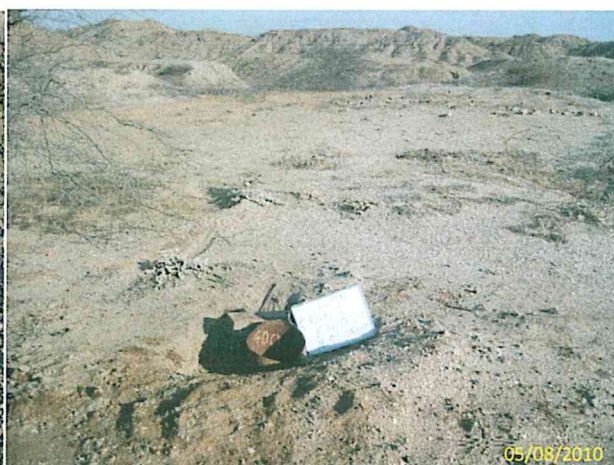
**3. REGISTRO FOTOGRÁFICO**

El pozo ATA L\_400 se encuentra sin cabezal y con casing descubierto a nivel de fondo de cantina deteriorada (medidas aproximadas de cantina: 0.8 m de radio x 0.4 m de profundidad). Pozo sin plataforma y sin acceso. En superficie se visualiza suelo impregnado con hidrocarburos y trozos de madera. Vegetación típica de la zona.

Pozo mal abandonado
