## INFORME N° 133 - 2014-OEFA/DE-SDCA-CIPASH

**ASUNTO** : Identificación de pasivo ambiental del subsector hidrocarburos  
con código de Ficha OEFA F02063, ubicado en el Lote VII/VI (ex  
Lote VII), en el distrito La Brea de la provincia Talara del  
departamento de Piura.

1. El presente Informe tiene por objeto comunicar que el pozo mal abandonado (con código PERUPETRO T2647), constituye un pasivo ambiental del subsector hidrocarburos, identificado con código de Ficha OEFA F02063. Este pasivo ambiental se encuentra ubicado en el Lote VII/VI (ex Lote VII), en el distrito La Brea de la provincia Talara del departamento de Piura, el cual fue verificado en campo el 04 de setiembre de 2014.

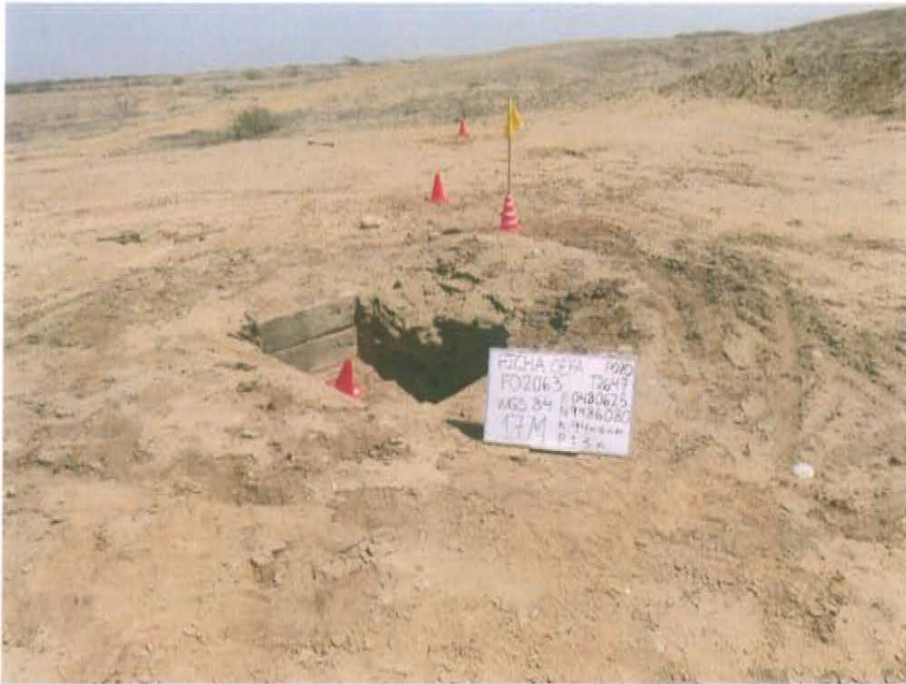
14. Durante la evaluación in situ realizada por el OEFA el 04 de setiembre de 2014, se observó pozo inactivo, ubicado en el interior de una cantina deteriorada con restos de madera. El pozo presenta tubería de revestimiento (casing) de 10 plg de diámetro con tubing, cabe destacar que el pozo se encontraba abierto, sin elementos de cierre en superficie tales como válvulas, llaves entre otros que garanticen un cierre hermético del

pozo. Asimismo que el pozo se encontraba en estado de corrosión y no cuenta con acceso vehicular hacia su ubicación; además, no se visualizó afloramiento de líquidos, ni se percibió emisiones gaseosas provenientes del pozo (ver anexos 1 y 2).

Fotografía N° 1. Se observa pozo inactivo, en el interior de una cantina deteriorada.

16. En ese sentido, de la revisión de los antecedentes y la evaluación in situ, se considera que el pozo se encuentra mal abandonado, toda vez que no se encuentra herméticamente cerrado ni en condiciones seguras para el abandono; conforme se establece en el Artículo 2° del Decreto Supremo N° 032-2004-EM - Reglamento de las Actividades de Exploración y Explotación de Hidrocarburos<sup>6</sup>.

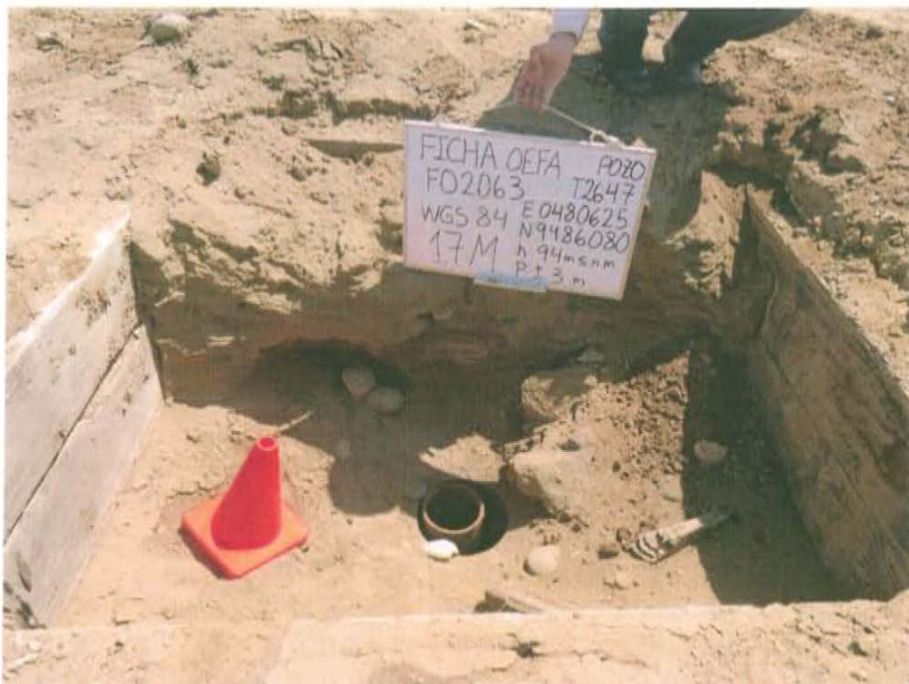
Fotografía N° 2. Se aprecia casing con tubing abierto sin elementos de cierre en superficie que garanticen un cierre hermético del pozo.

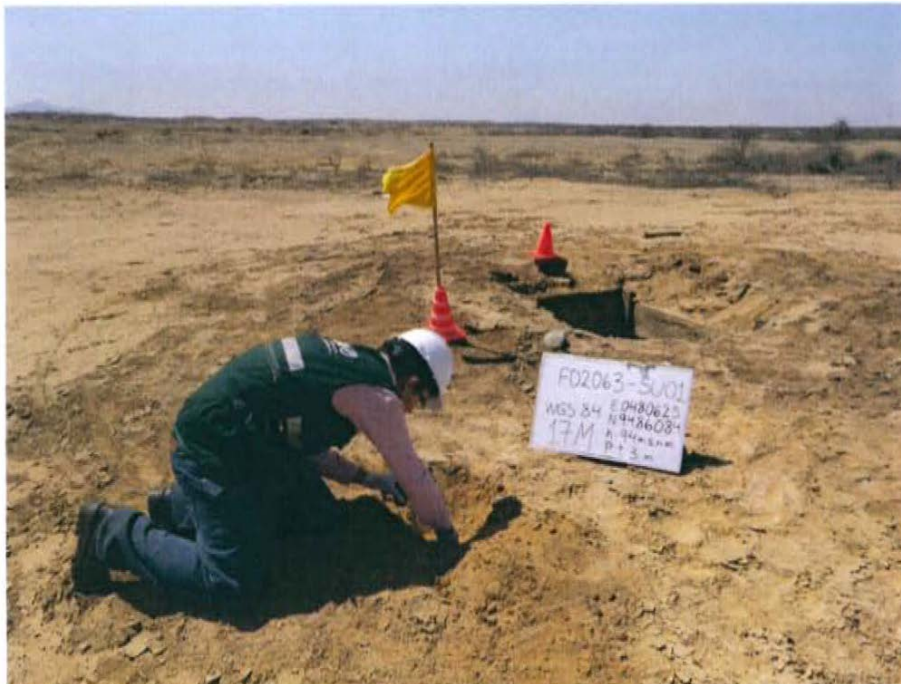
Fotografía N° 3. Toma de muestra de suelo en el punto F02063-SU01, ubicado al Noroeste del pozo y a 3,1 m aproximadamente del Pozo T2647.

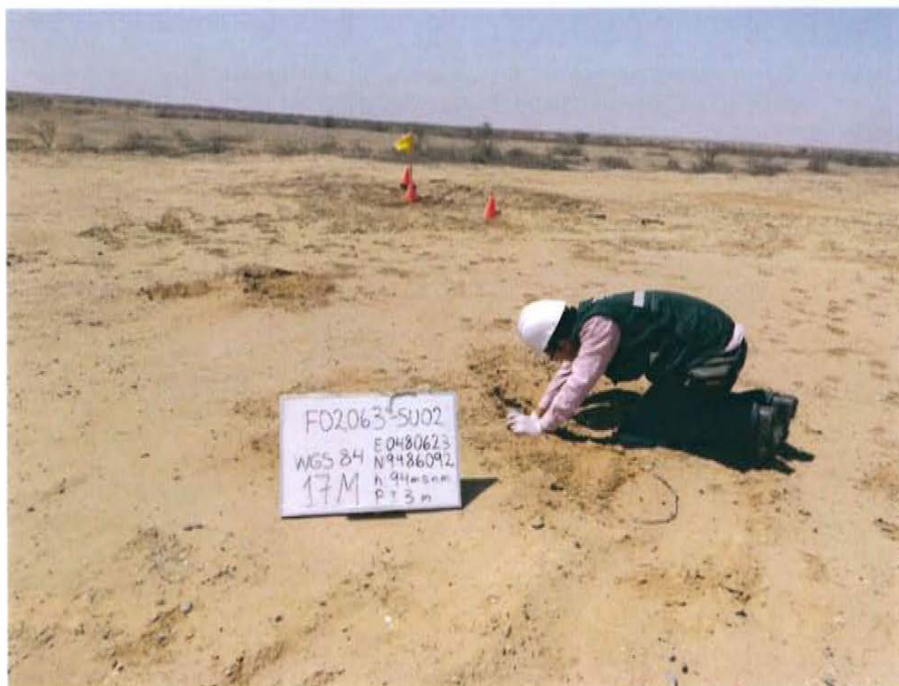
Fotografía N° 4. Toma de muestra de suelo en el punto F02063-SU02, ubicado al Noroeste del pozo y a 9,3 m aproximadamente del Pozo T2647

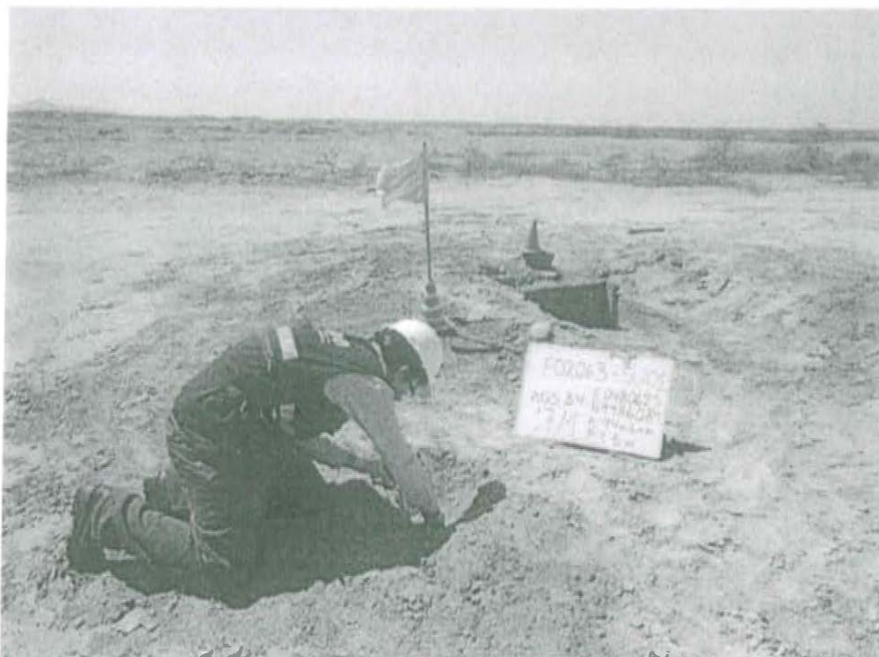
Fotografía N° 1. Toma de muestra de suelo en el punto F02063-SU01, ubicado al Noroeste del pozo y a 3,10 m aproximadamente del Pozo T2647.

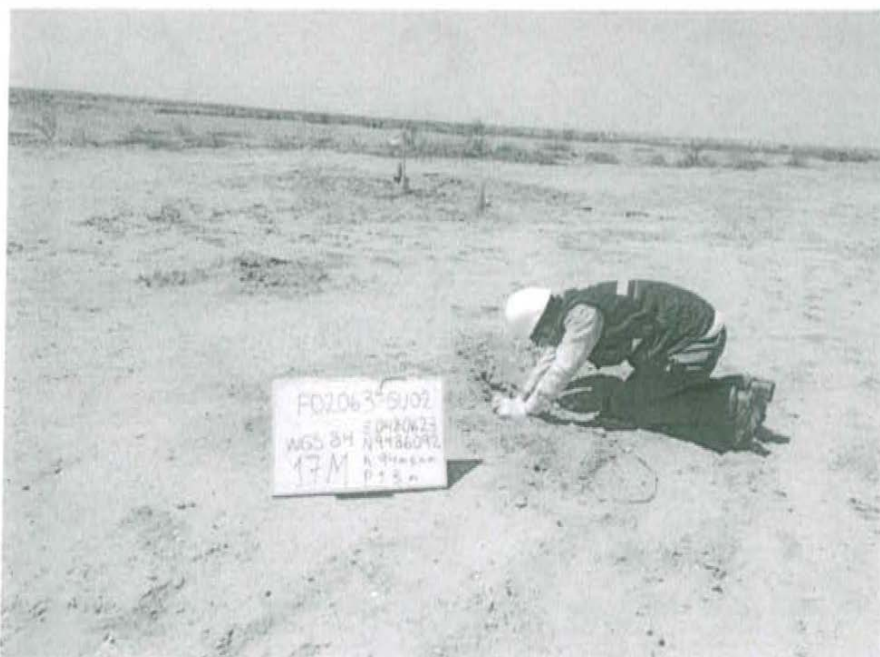
Fotografía N° 2. Toma de muestra de suelo en el punto F02063-SU02, ubicado al Noroeste del pozo y a 9,30 m aproximadamente del Pozo T2647

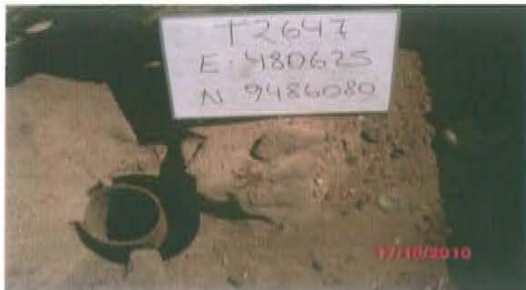
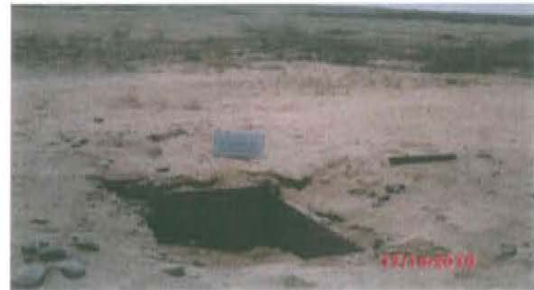
**3. REGISTRO FOTOGRÁFICO**

Pozo ATA, con casing corroído y con fluido en su interior, cantina destruida con restos de madera, sin acceso vehicular y vegetación seca en la zona.

Inadecuado Abandono de Pozo
