Organismo de Evaluación y  
Fiscalización Ambiental - OEFA

**INFORME N° 409 - 2014-OEFA/DE-SDCA-CIPASH**

**ASUNTO** : Identificación de pasivo ambiental del subsector hidrocarburos con código de Ficha OEFA F01845, ubicado en el Lote 107 en el distrito de Palcazú de la provincia de Oxapampa del departamento de Pasco.

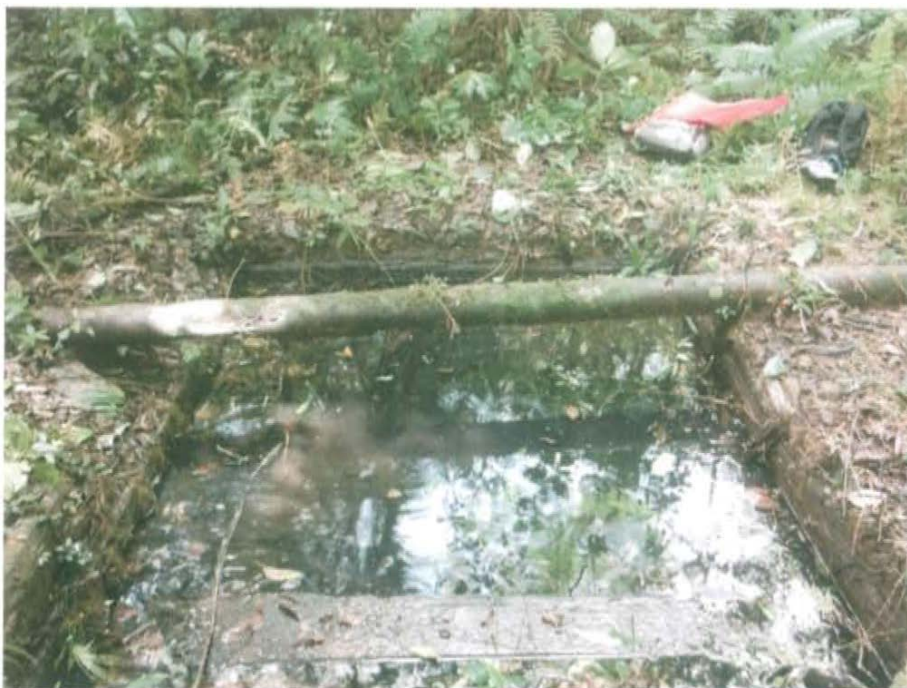
Fotografía N° 1. Vista del hoyo donde en el interior se encuentra el pozo, cubierta de agua por la presencia de lluvias temporales en la zona.

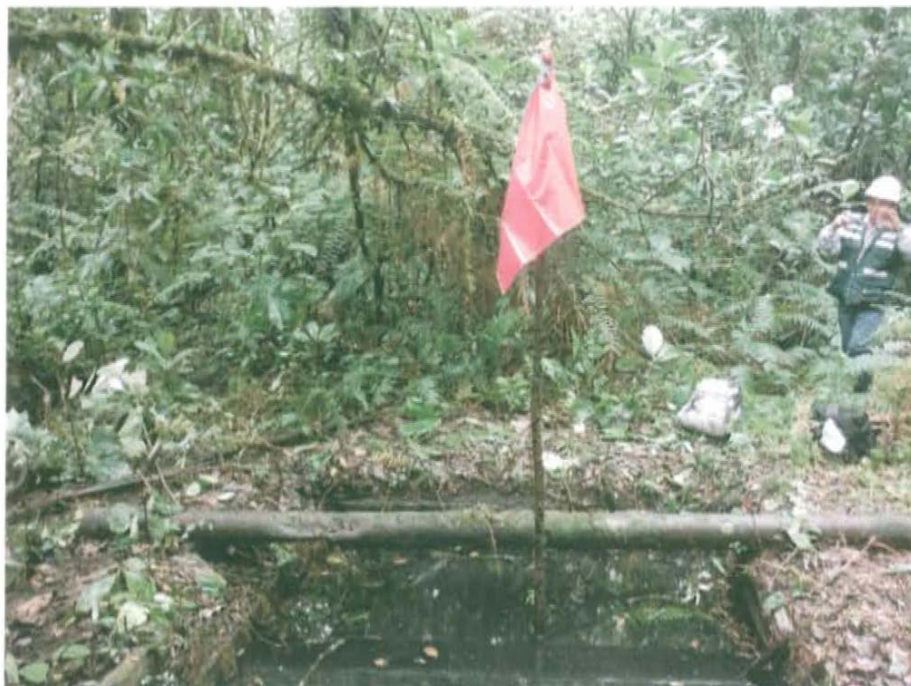
Fotografía N° 2. Vista de la ubicación del pozo y las condiciones en la que fue encontrada el día de la visita de campo realizado por la OEFA.

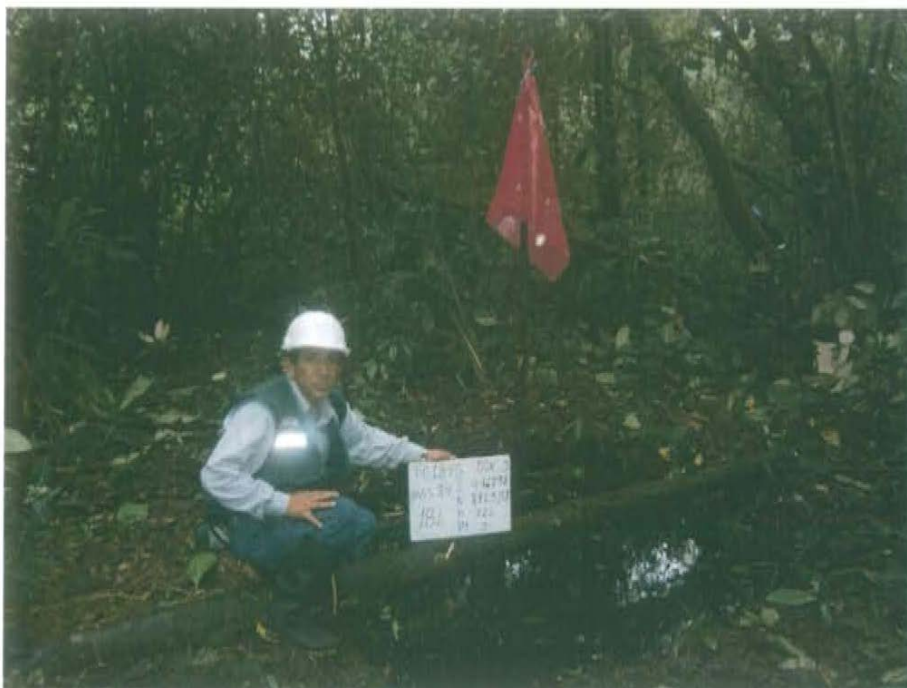
Fotografía N° 3. Vista donde se observa la información actualizada de campo y debidamente georeferenciado con el sistema WGS84 y zona 17 M.

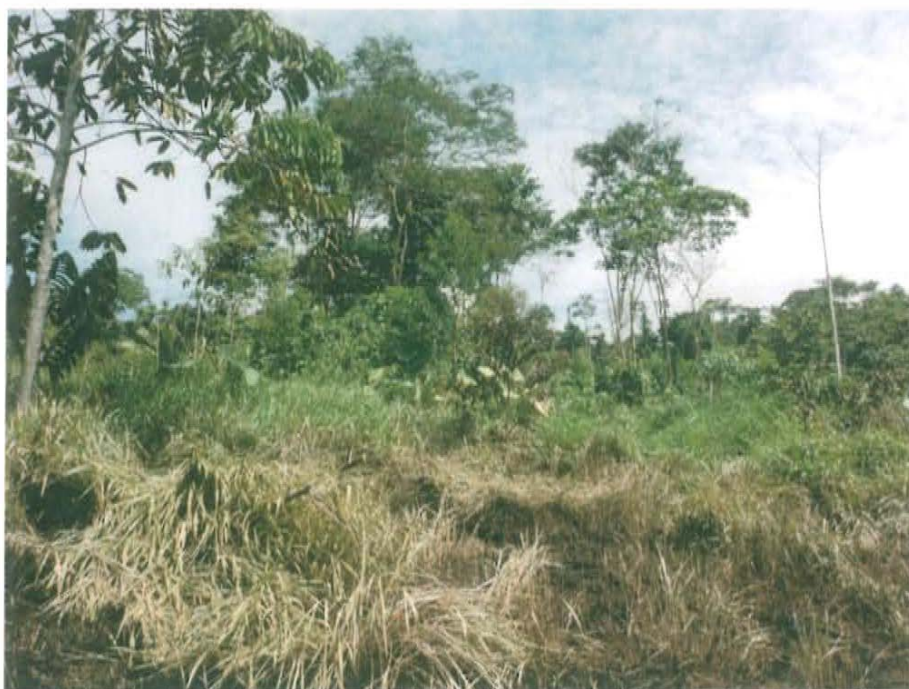
Fotografía N° 4. Vista panorámica de la zona, donde se ubica el pozo con la presencia de laderas con pendientes ondulados y densa vegetación.

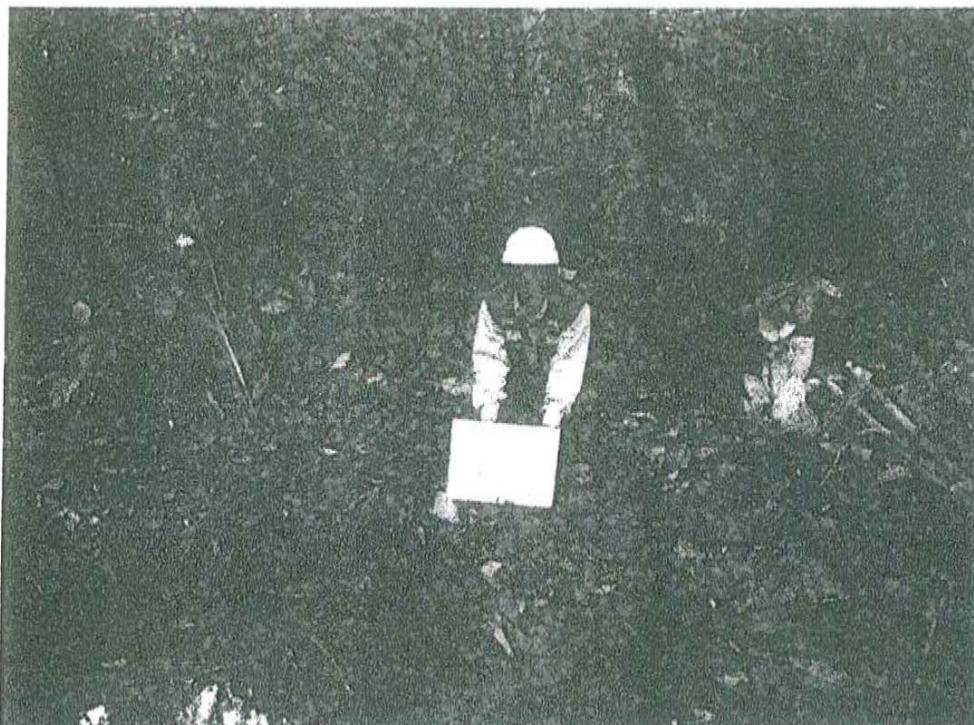
Fotografía N° 1. Toma de muestra de suelo en el punto F01845-SU01, ubicado a 3 m aproximadamente del Pozo 00X\_5.

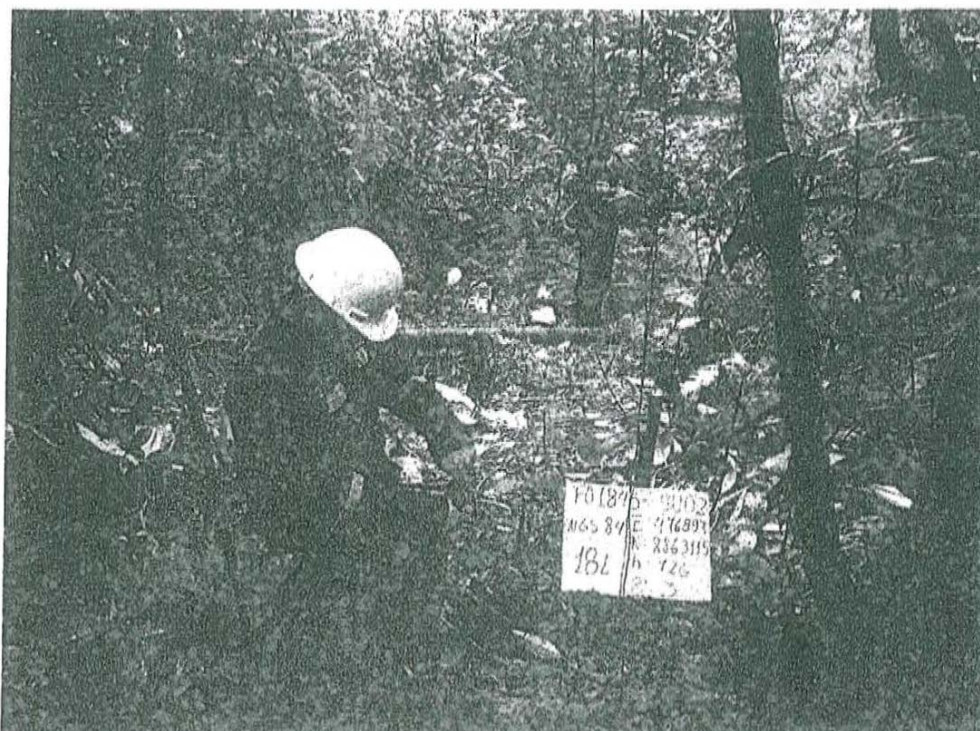
Fotografía N° 2. Toma de muestra de suelo en el punto F01845-SU02, ubicado a 6 m aproximadamente del Pozo 00X\_5.
