**INFORME N° 120 - 2015-OEFA/DE-SDCA-CIPASH**

**ASUNTO** : Identificación de pasivo ambiental del subsector hidrocarburos con  
código de Ficha OEFA F01364, ubicado en el Lote VII/VI (ex Lote  
VII), en el distrito La Brea - Negritos - Negritos de la provincia Talara  
del departamento de Piura.

### III. IDENTIFICACIÓN DE PASIVO AMBIENTAL DEL SUBSECTOR HIDROCARBUROS CON CÓDIGO DE FICHA OEFA F01364

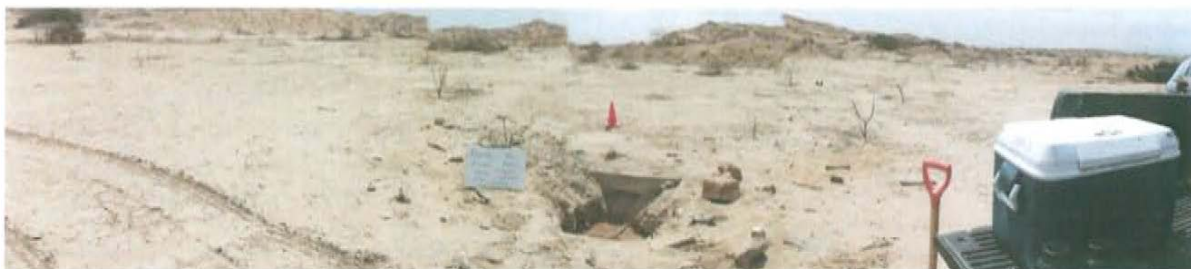
Fotografía N° 1. Vista panorámica de la ubicación del pozo inactivo T5203 en un terreno plano, el pozo no se encuentra cercado ni señalizado.

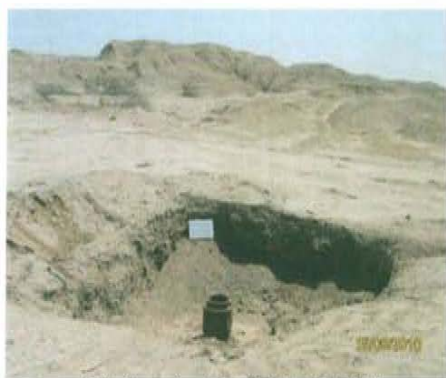
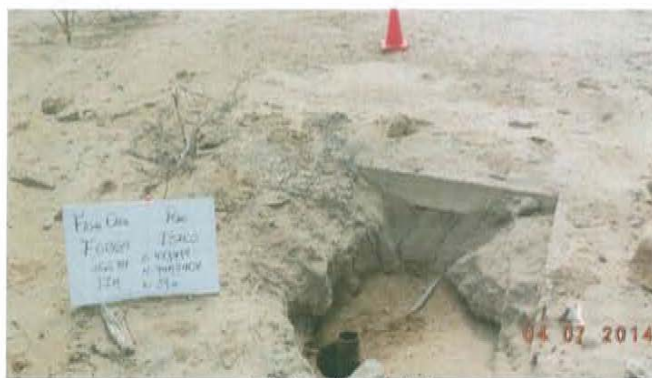
Visita de OSINERGMIN

Visita de OEFA

Fotografía N° 2. Se observa pozo abierto y expuesto al ambiente que no se encuentra herméticamente cerrado, con casing cortado al ras del suelo y tubería que sobresale 0,18 m.

15. Cabe señalar que de acuerdo a los antecedentes de OSINERGMIN (ver anexo 7) y lo observado in situ (ver anexo 1), se puede afirmar que al terraplén se le habilitó una plataforma de concreto pequeña al costado de una parte del hoyo, asimismo el casing de superficie fue cortado al ras del suelo.

17. En ese sentido, de la revisión de los antecedentes y la evaluación in situ, se considera que el pozo se encuentra mal abandonado, toda vez que no se encuentra herméticamente cerrado ni en condiciones seguras para el abandono; conforme se establece en el Artículo 2° del Decreto Supremo N° 032-2004-EM - Reglamento de las Actividades de Exploración y Explotación de Hidrocarburos<sup>6</sup>. Además de presentar suelo contaminado con hidrocarburos en el área circundante al pozo.

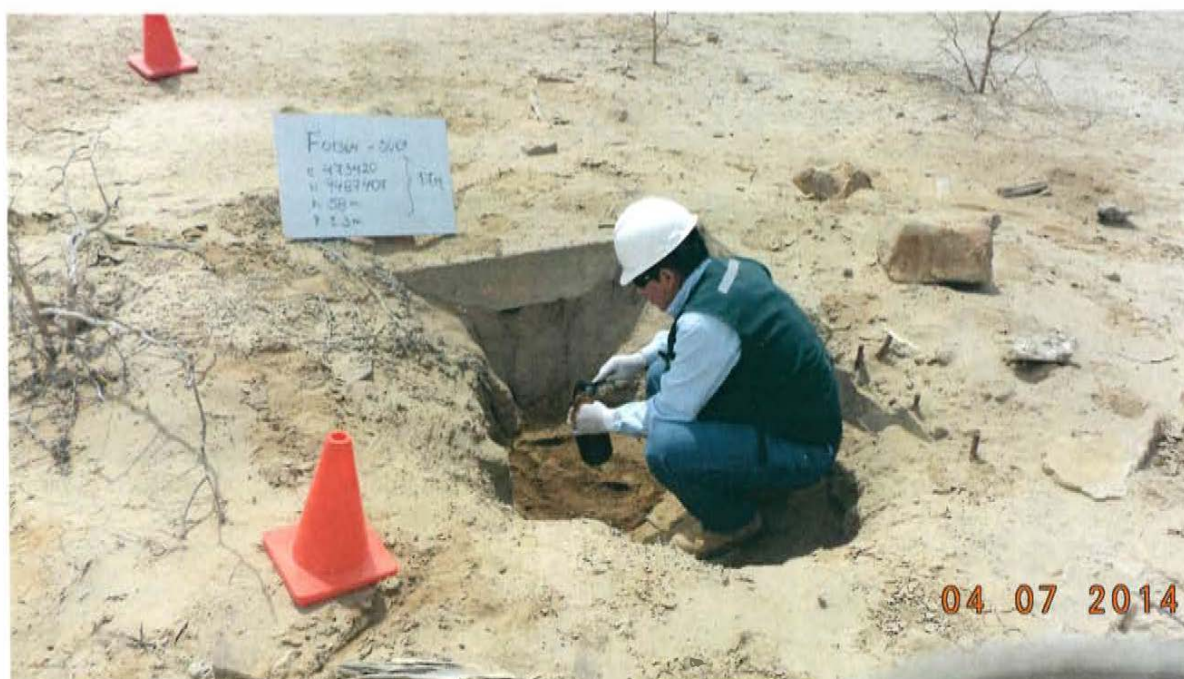
Fotografía N° 3. Toma de muestra de suelo en el punto F01364-SU01, ubicado a 0,25 m aproximadamente del Pozo T5203.

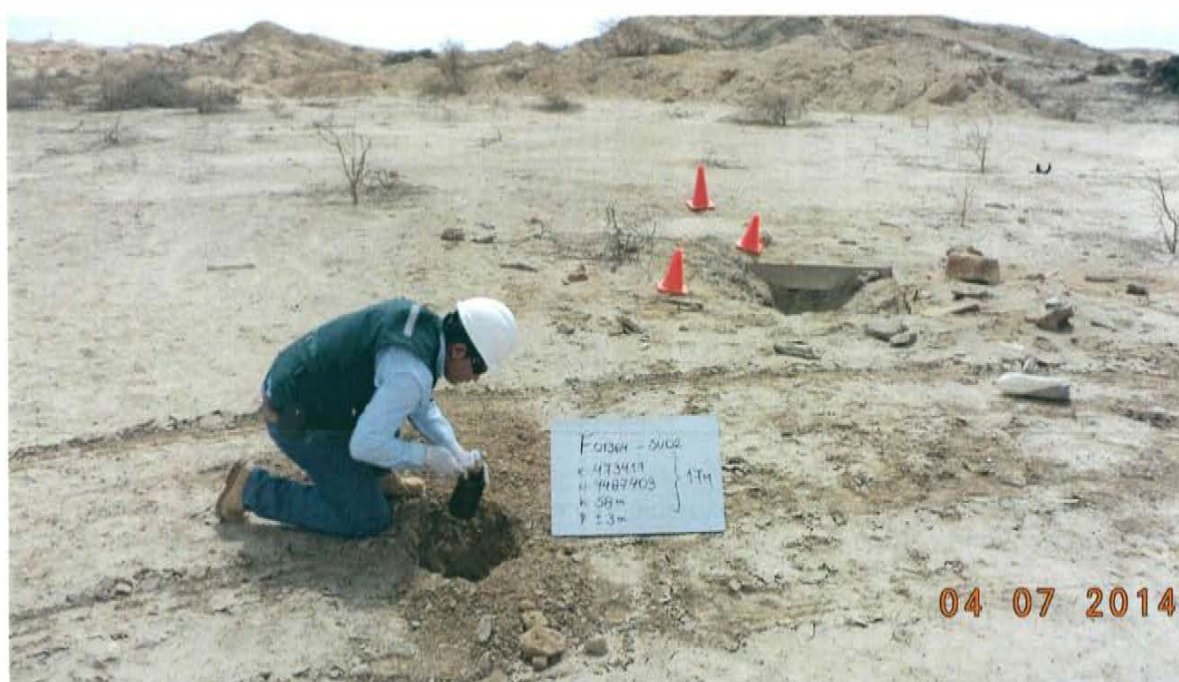
Fotografía N° 4. Toma de muestra de suelo en el punto F01364-SU02, ubicado a 4,3 m aproximadamente del Pozo T5203, donde se observan residuos de concreto y madera.

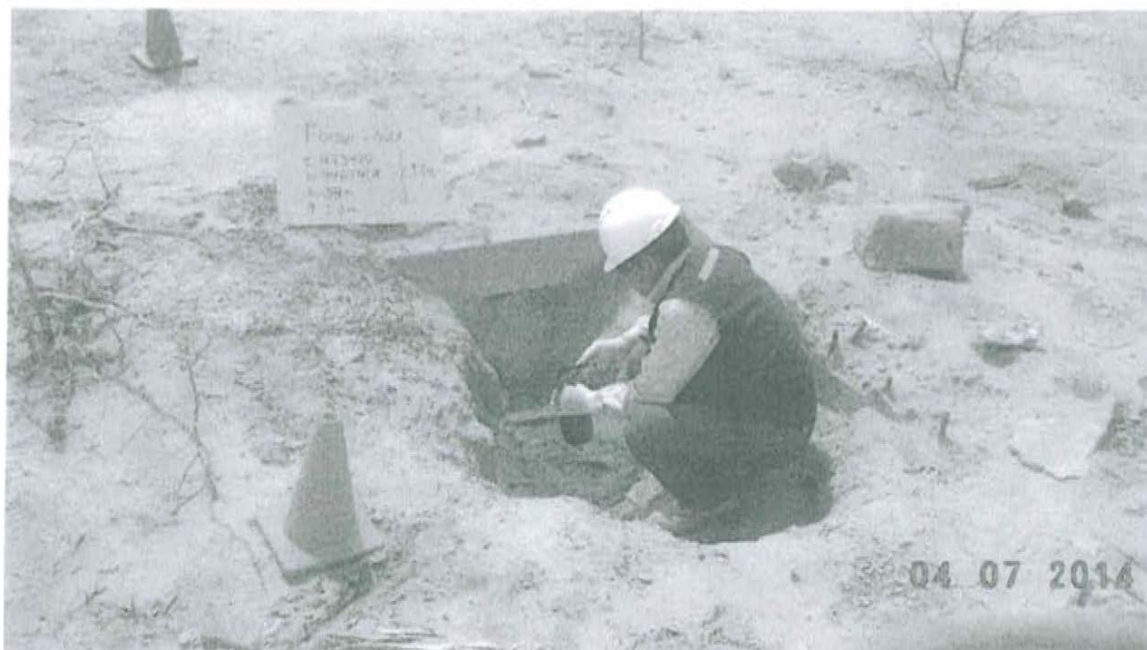
Fotografía N° 1. Toma de muestra de suelo en el punto F01364-SU01, ubicado a 0.25 m aproximadamente del Pozo T5203.

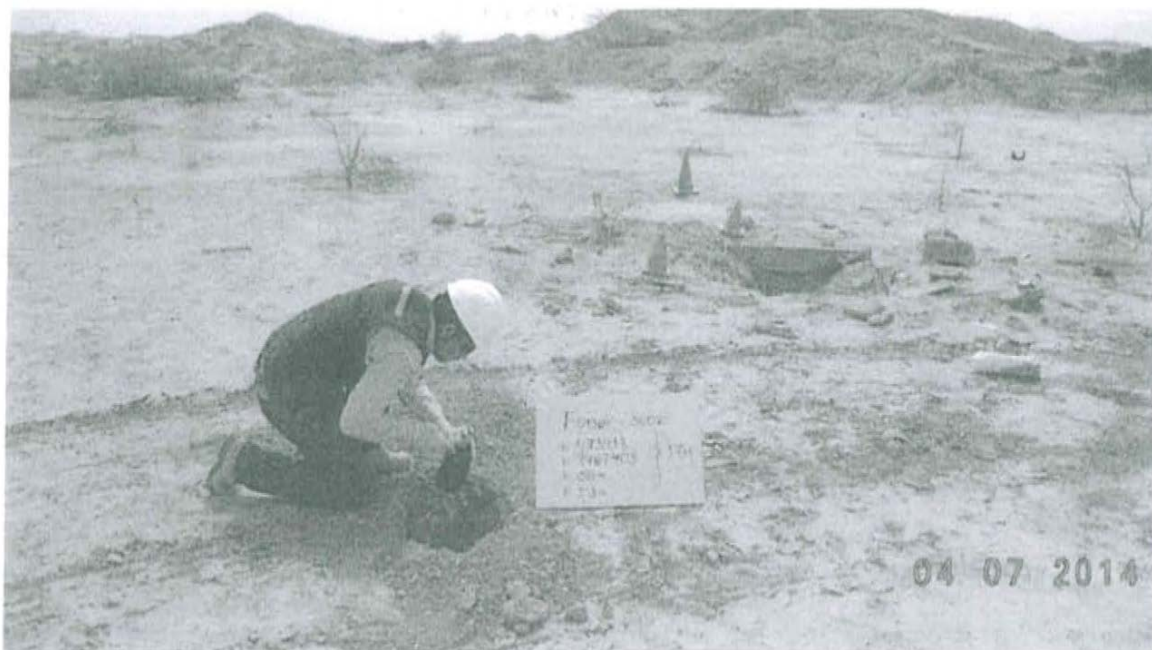
Fotografía N° 2. Toma de muestra de suelo en el punto F01364-SU02, ubicado a 4.3 m aproximadamente del Pozo T5203.

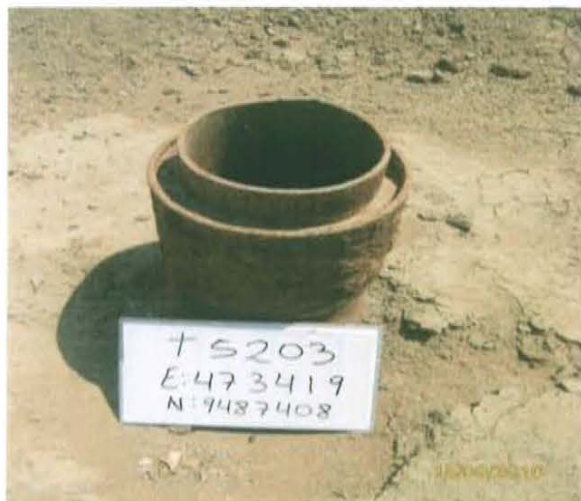
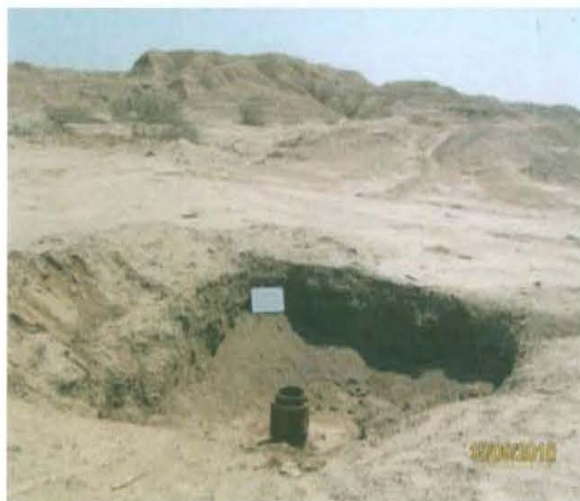
**3. REGISTRO FOTOGRÁFICO**

Pozo ATA, con casing corroído con fluido en su interior, cantina destruida con restos de madera, sin acceso vehicular y vegetación seca en la zona.

Inadecuado Abandono de Pozo
