INFORME N° 513 - 2014-OEFA/DE-SDCA-CIPASH

ASUNTO : Identificación de pasivo ambiental del subsector hidrocarburos con código de Ficha OEFA F02060, ubicado en el Lote VII/VI (ex Lote VII) en el distrito de La Brea de la provincia Talara del departamento de Piura.

III. IDENTIFICACIÓN DE PASIVO AMBIENTAL DEL SUBSECTOR HIDROCARBUROS CON CÓDIGO DE FICHA OEFA F02060

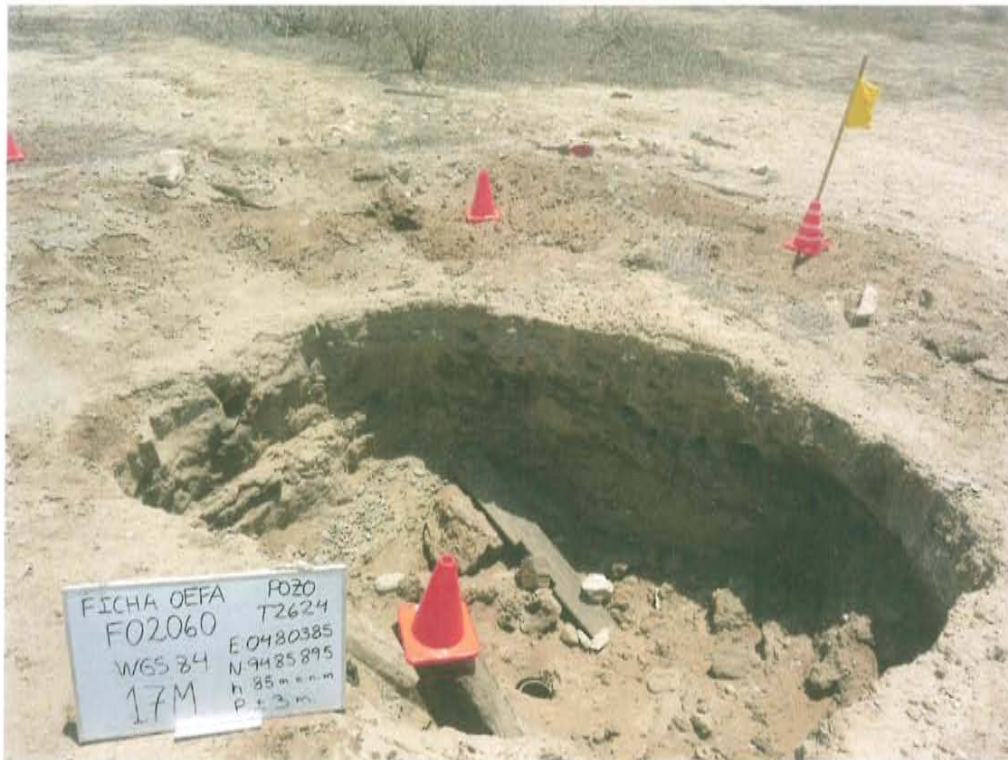
14. De la visita realizada por el OEFA se encontró un pozo petrolero inactivo que no presenta terraplén habilitado ni acceso vehicular directo al pozo. El pozo ubicado se encontraba en el interior de un hoyo de forma irregular de 2,5 m x 2,1 m con una profundidad de 1,15 m dentro del cual se observaron restos de madera, los cuales corresponderían a una posible cantina deteriorada. Se observó un casing de 8 plg de diámetro con tubing de 7 plg, los cuales se encontraban corroidos y expuestos al ambiente, sin contar con un cabezal ni válvulas u otro accesorio que asegure su hermetismo. Se encontraron restos de madera alrededor de la cantina, además se observó que las paredes del hoyo se encontraban impregnadas con hidrocarburos. No se observó afloramiento superficial de fluidos pero si se percibieron emisiones gaseosas provenientes del pozo (ver anexos 1, 2 y 3).

Fotografía N° 1. Pozo con código PERUPETRO T2624 inactivo mal abandonado, se observa casing con tubing en el interior de un hoyo de forma irregular.

16. En ese sentido, de la revisión de la documentación y evaluación in situ se tiene que el pozo se encuentra mal abandonado, toda vez que no se encuentra herméticamente cerrado ni en condiciones seguras para el abandono, conforme se establece en el Artículo 2° del Decreto Supremo N° 032-2004-EM - Reglamento de las Actividades de Exploración y Explotación de Hidrocarburos⁶. Además de presentar emisiones gaseosas fugitivas provenientes del pozo.

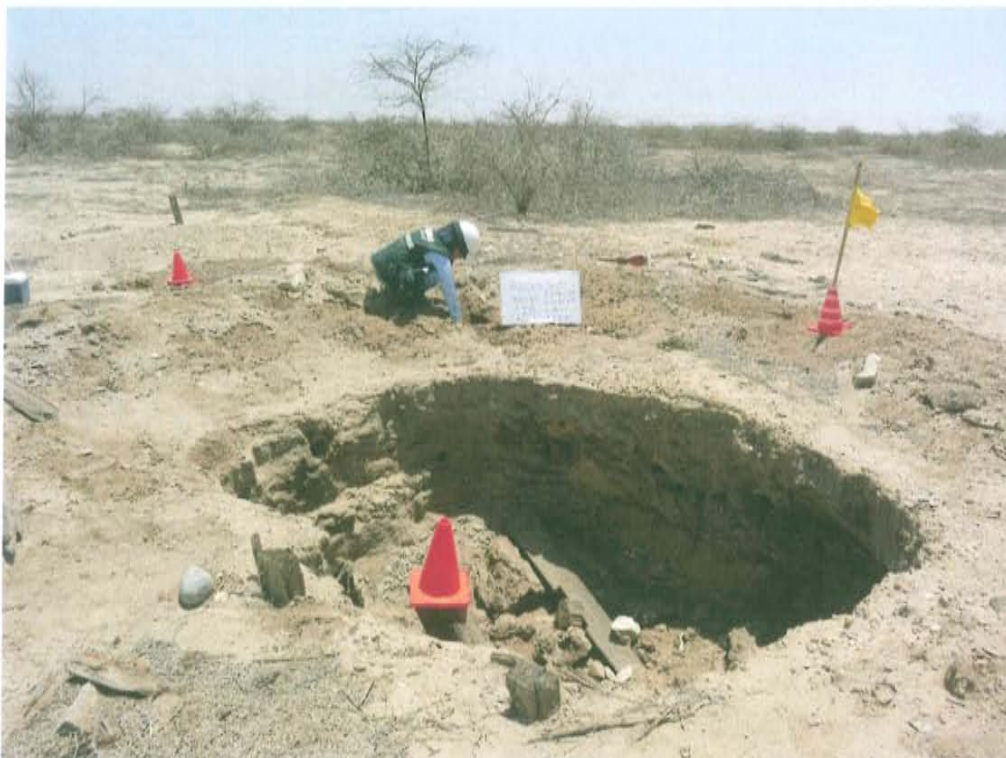
13. La zona evaluada pertenece a ecorregión de Bosque Seco y se encuentra ubicada sobre una planicie con presencia de pequeños montículos de arena producto de la acción eólica, se observa además en el área presencia de vegetación arbustiva seca.

Fotografía N° 2. Vista del pozo T2624 y sus alrededores donde se puede observar la presencia de vegetación arbustiva seca.

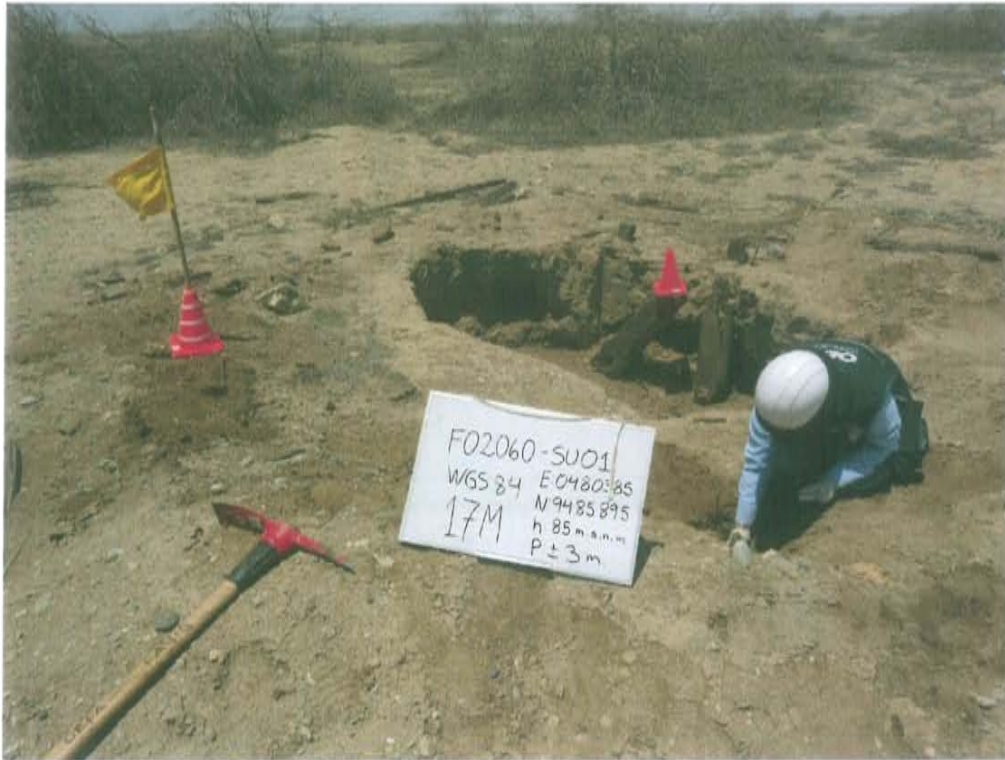
Fotografía N° 3. Toma de muestra de suelo en el punto F02060-SU01, ubicado a 2,0 m aproximadamente al norte del Pozo T2624.

20. Los resultados obtenidos muestran la presencia de hidrocarburos en el suelo, correspondiente a la Fracción de hidrocarburos F2 y Fracción de hidrocarburos F3 para la muestra F02060-SU01; sin embargo, sus concentraciones no superan el ECA⁷ para suelo de uso agrícola.

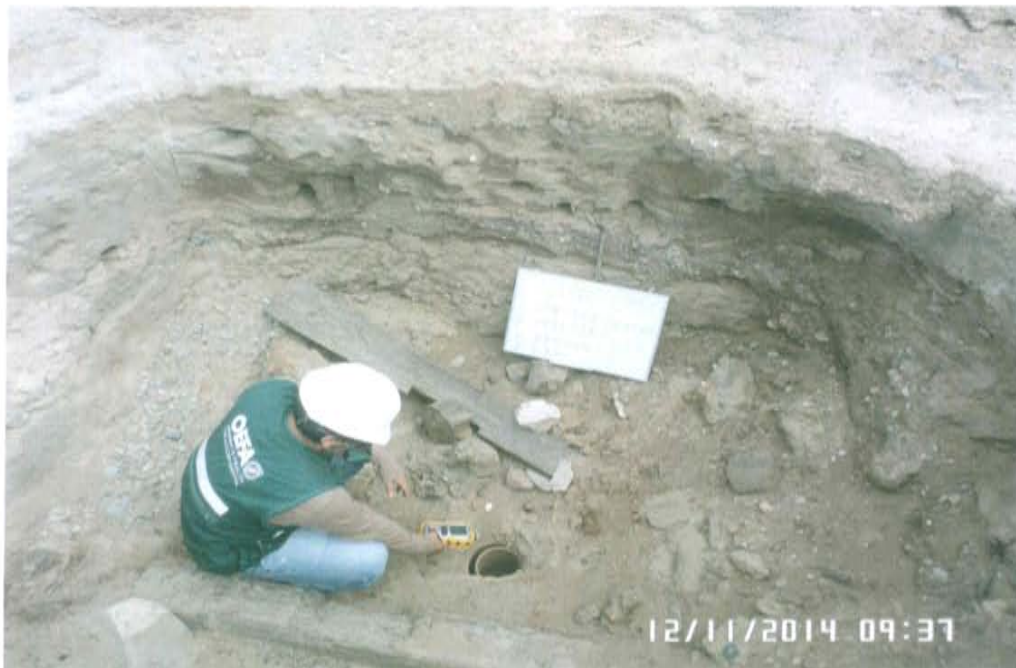
Fotografía N° 4. Medición en el punto F02060-EM01, ubicado en la fuente de emisión en boca del Pozo T2624.

26. Los resultados obtenidos en boca de pozo (F02060-EM01) muestra la presencia de COVs y que el Límite Inferior de Explosividad (LEL) alcanza valores que van desde 0 hasta 100% evidenciando que las emisiones gaseosas fugitivas provenientes del pozo están compuestas por una mezcla de gases que poseen características inflamables. Las concentraciones de H₂S no son consideradas relevantes en esta composición de gases pues no fueron detectadas.

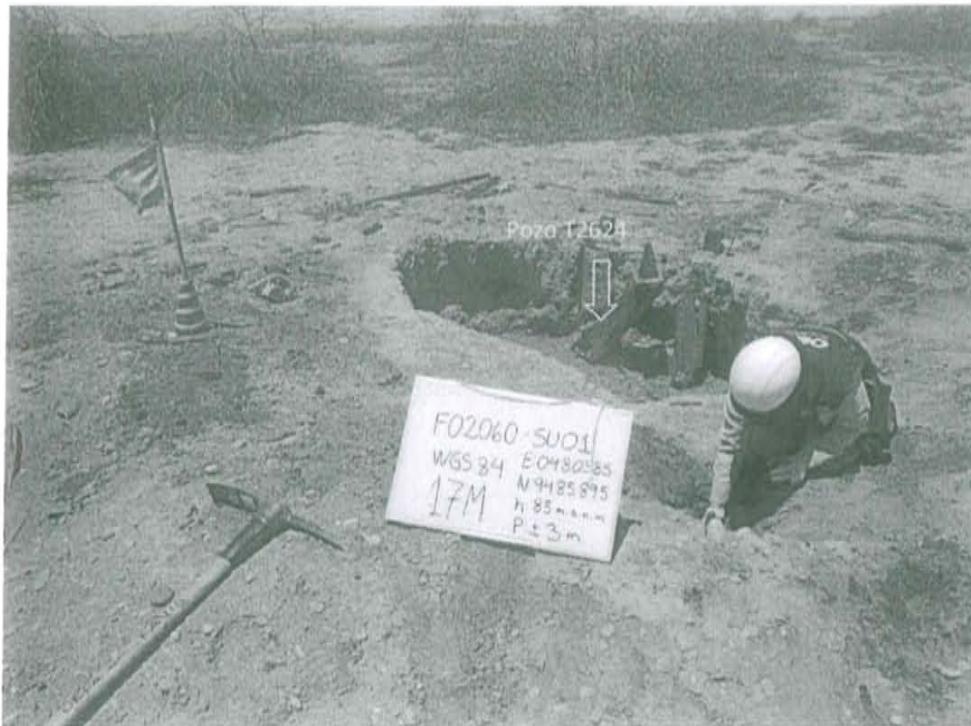
Fotografía N° 1. Toma de muestra de suelo en el punto F02060-SU01, ubicado a 2,0 m aproximadamente al norte del Pozo T2624.

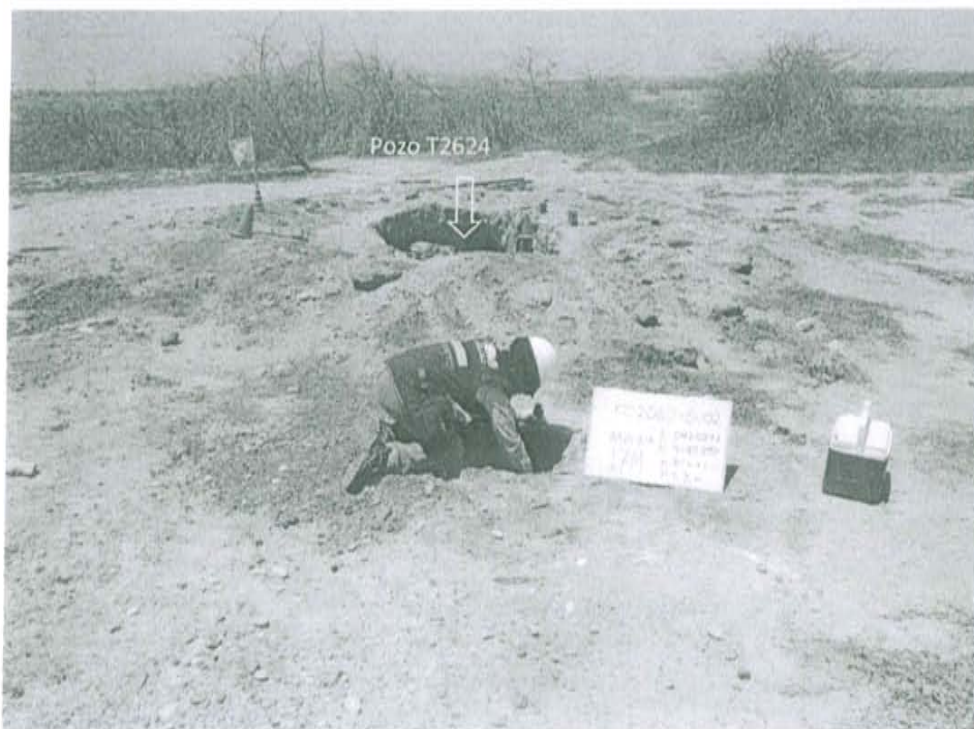
Fotografía N° 2. Toma de muestra de suelo en el punto F02060-SU02, ubicado a 5,7 m aproximadamente al noroeste del Pozo T2624.

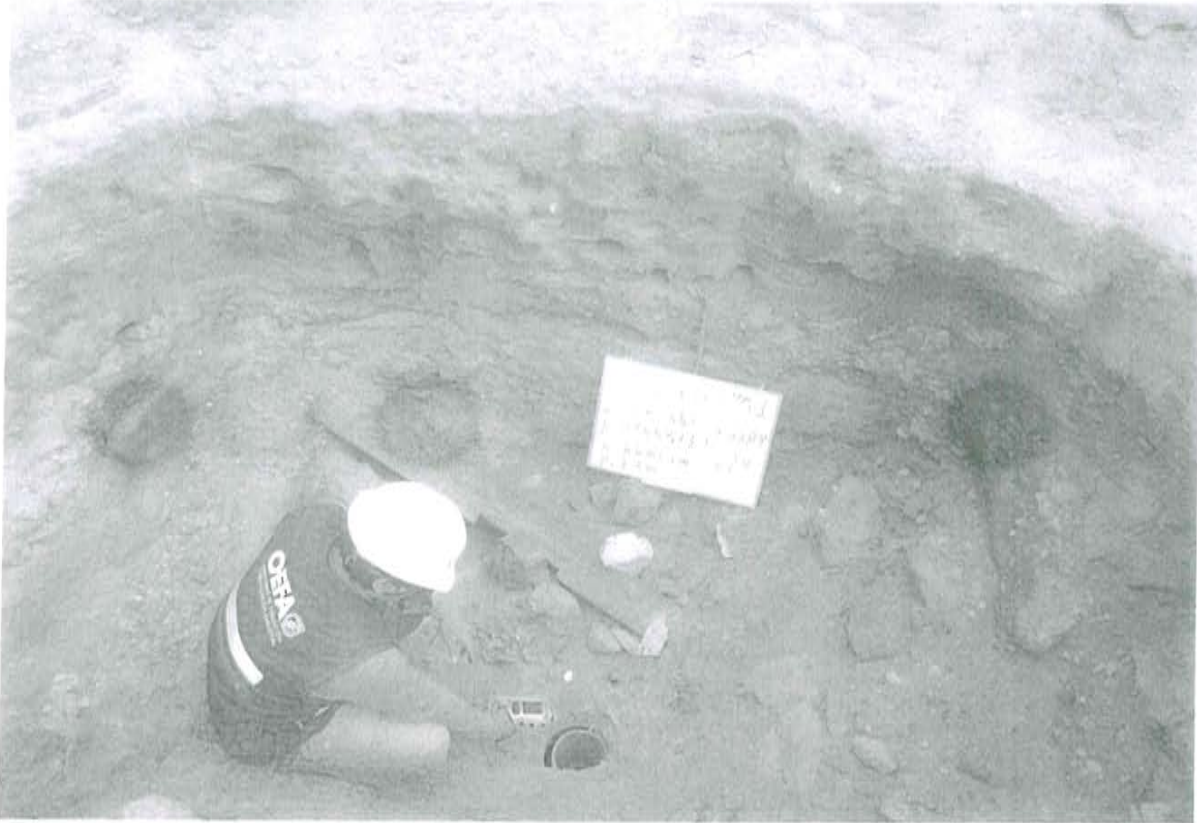
Fotografía N° 1. Medición en el punto F02060-EM01, ubicado en la fuente de emisión en boca del Pozo T2624.

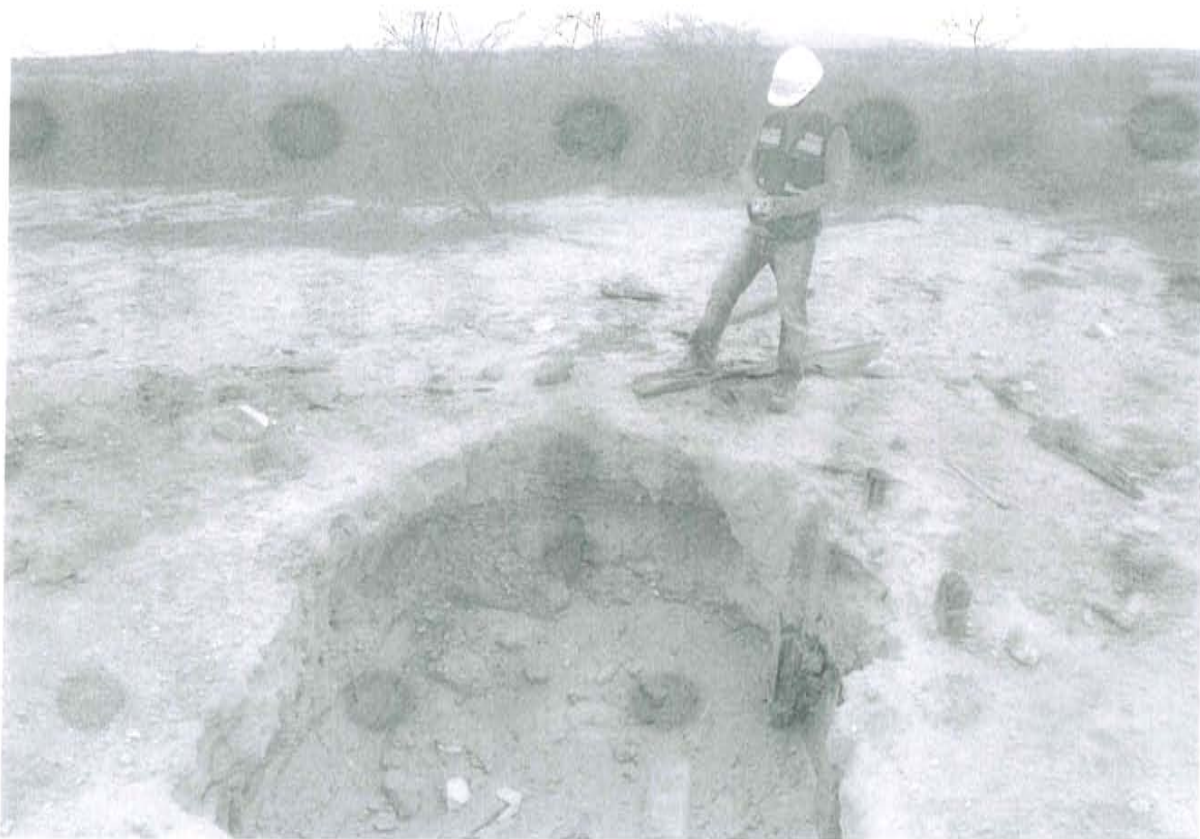
Fotografía N° 2. Mediciones en el F02060-VA01, se realizó en un recorrido en el área circundante alrededor del Pozo T2624 en un radio de 1 m, con una duración de 10 minutos.

27. Los resultados obtenidos en los alrededores a la ubicación del pozo (F02060-VA01) muestran que se detectó un valor mínimo de COVs, valores de H₂S no fueron detectados; asimismo, los valores para el Límite Inferior de Explosividad (LEL) fue 0% y los niveles de oxígeno en esta área fueron los normales (20,9%), por lo que no se tiene peligro de inflamabilidad.

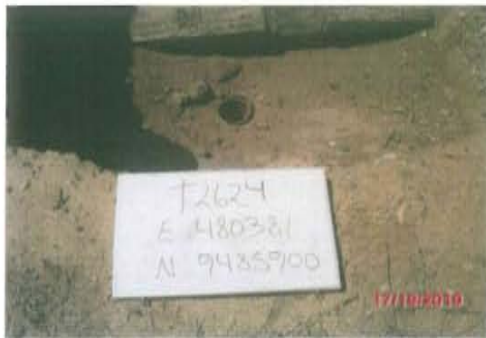
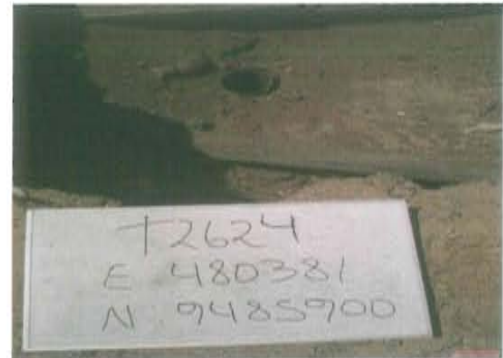
3. REGISTRO FOTOGRÁFICO

Pozo ATA, con fluido en su interior, cantina destruida con restos de madera, sin acceso vehicular y vegetación seca en la zona.

Inadecuado Abandono de Pozo
