INFORME N° 1147 - 2014-OEFA/DE-SDCA

ASUNTO : Identificación de pasivo ambiental del subsector hidrocarburos con código de Ficha OEFA F00239, ubicado en el Lote VII/VI (Ex Lote VI), en el distrito de Pariñas de la provincia Talara del departamento de Piura.

III. IDENTIFICACIÓN DE PASIVO AMBIENTAL DEL SUBSECTOR HIDROCARBUROS CON CÓDIGO DE FICHA OEFA F00239

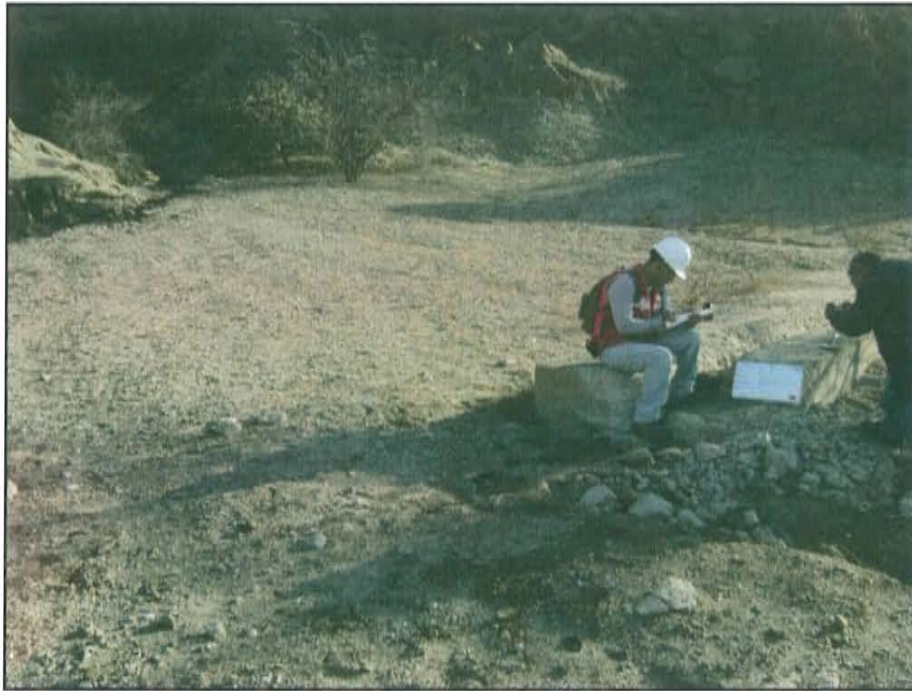
14. Durante la evaluación in situ realizada por el OEFA el 16 de julio del 2013, no se ubicó el pozo a nivel superficial, sin embargo se encontró una estructura de cemento (concreto) de aproximadamente 8 m x 2 m x 0.5 m de altura, se presume que sería una base en el cual se posaba un equipo de bombeo mecánico empleado en la extracción de petróleo, el área

Fotografía N° 1. Pozo no ubicado superficialmente, se evidenció una estructura de cemento perteneciente al equipo de bombeo mecánico.

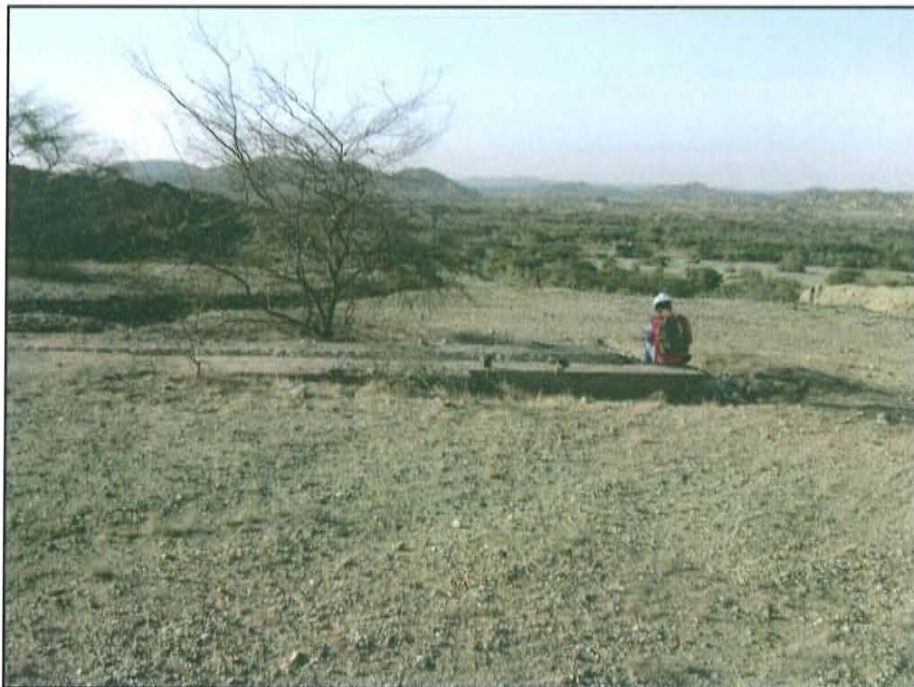
no cuenta con terraplén habilitado ni acceso carretero. No se percibió emisiones gaseosas ni se observó afloramiento superficial de líquidos (ver Anexos 1 y 2).

Fotografía N° 2. Zona del área de evaluación, no se evidenció plataforma ni acceso carretero.

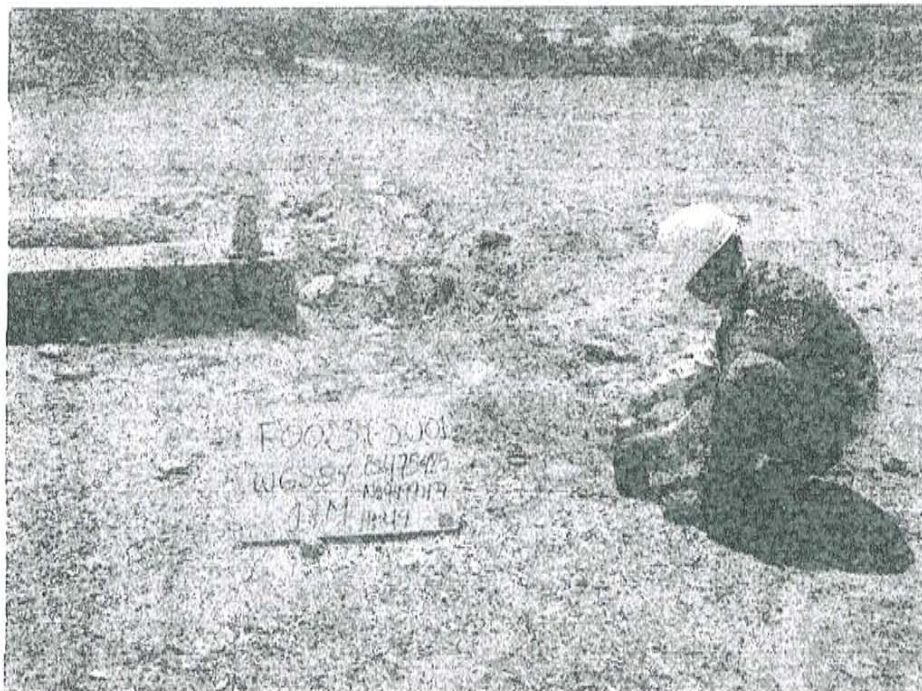
| Matriz | Código del punto de muestreo | Parámetros analizados | Descripción | WGS 84 ZONA 17M | |
|---|---|---|---|---|---|
| Suelo | F00239-SU01 | FH F1 (C ₅ -C ₁₀)* FH F2 (C ₁₀ -C ₂₈) FH F3 (C ₂₈ -C ₄₀) | La muestra de suelo se tomó a 3 m de distancia del casing del Pozo y a una profundidad de 0,4 m de la superficie del suelo. | 475425 | 9499117 |

| Matriz | Código de muestra | Parámetros analizados | Resultado | Unidad | ECA o norma referencial | % que se encuentra por encima del ECA o norma referencial | Laboratorio | Número de informe de ensayo de laboratorio |
|---|---|---|---|---|---|---|---|--|
| Suelo | F00239-SU01 | FH F2 (C ₁₀ -C ₂₈) | 1210.62 | mg/Kg | 1200 | 0.88 % | Inspectorate Services Perú S.A.C. | 75024L/14-MA |
| Suelo | F00239-SU01 | FH F3 (C ₂₈ -C ₄₀) | 915.67 | mg/Kg | 3000 | No supera | Inspectorate Services Perú S.A.C. | 75024L/14-MA |

Fotografía N° 1. Toma de muestra de suelo en el punto F00239-SU01, ubicado a 3 m aproximadamente del Pozo T3198.

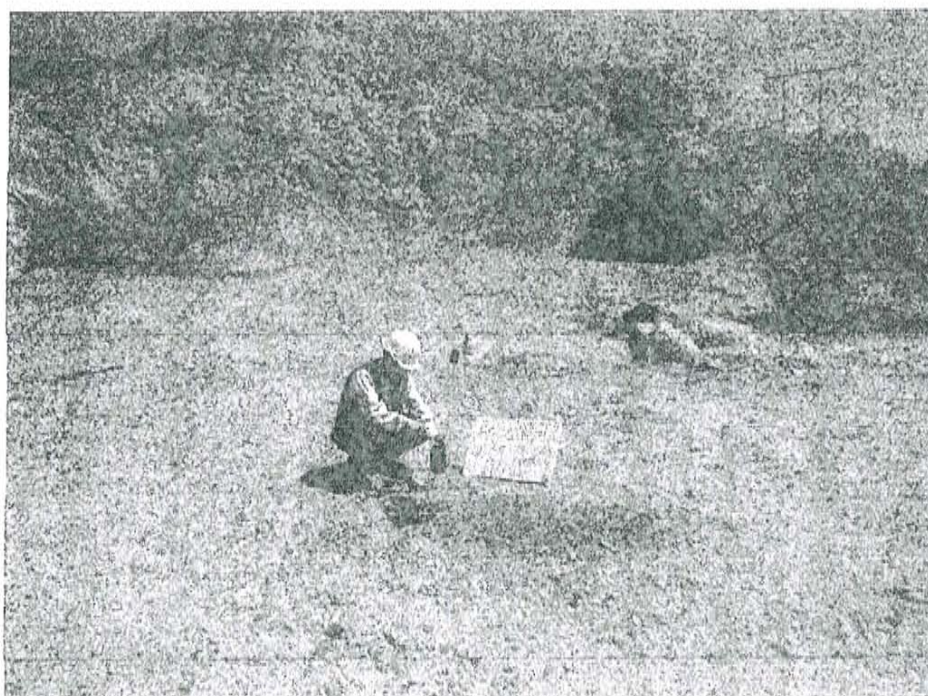
| Matriz | Código del punto de muestreo | Parámetros analizados | Descripción | WGS 84 ZONA 17M | |
|---|---|---|---|---|---|
| Suelo | F00239-SU02 | FH F1 (C ₅ -C ₁₀)* FH F2 (C ₁₀ -C ₂₈) FH F3 (C ₂₈ -C ₄₀) | La muestra de suelo se tomó a 6 m de distancia del casing del Pozo y a una profundidad de 0,4 m de la superficie del suelo. | 475432 | 9499114 |

| Matriz | Código de muestra | Parámetros analizados | Resultado | Unidad | ECA o norma referencial | % que se encuentra por encima del ECA o norma referencial | Laboratorio | Número de informe de ensayo de laboratorio |
|---|---|---|---|---|---|---|---|--|
| Suelo | F00239-SU02 | FH F2 (C ₁₀ -C ₂₈) | 1397.33 | mg/Kg | 1200 | 16.44 % | Inspectorate Services Perú S.A.C. | 75024L/14-MA |
| Suelo | F00239-SU02 | FH F3 (C ₂₈ -C ₄₀) | 948.17 | mg/Kg | 3000 | No supera | Inspectorate Services Perú S.A.C. | 75024L/14-MA |

Fotografía N° 2. Toma de muestra de suelo en el punto F00239-SU02, ubicado a 6 m aproximadamente del Pozo T3198.

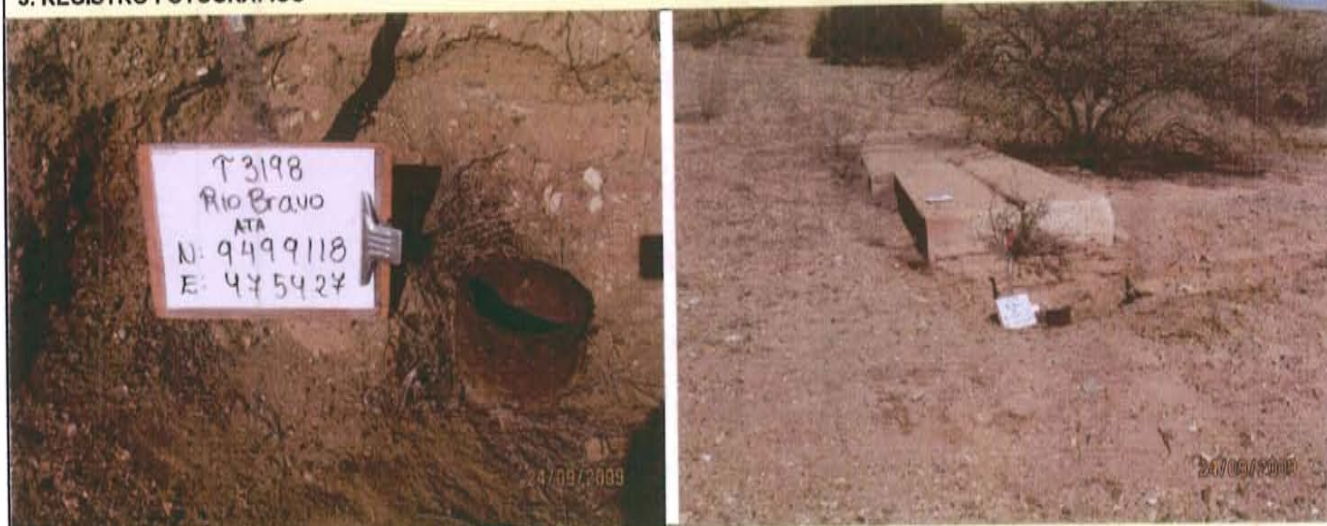
3. REGISTRO FOTOGRÁFICO

Pozo ATA con código T3198, ubicado a unos 200 metros de una vía de acceso, con el casing abierto y expuesto al medio ambiente, con un terraplén de aproximadamente de 100 m², una base de concreto y presencia de suelo contaminado con hidrocarburo; en este pozo se encuentra rodeada de quebradas secas y dentro de un bosque seco que tiene como especies vegetales predominantes al espino (*Acacia sp.*), bichayo (*Capparis crotonoides*) y sapote (*Capparis scabrida*).

El inadecuado abandono del pozo.
