**INFORME N° 21 - 2015-OEFA/DE-SDCA-CIPASH**

**ASUNTO :** Identificación de pasivo ambiental del subsector hidrocarburos  
con código de Ficha OEFA F01212, ubicado en el Lote III, en el  
distrito de La Brea de la provincia Talara del departamento de  
Piura.

1. El presente Informe tiene por objeto comunicar que el pozo mal abandonado (con código PERUPETRO T11863) y el suelo contaminado circundante a él, constituyen un pasivo ambiental del subsector hidrocarburos, identificado con código de Ficha OEFA F01212. Este pasivo ambiental se encuentra ubicado en el distrito de La Brea de la provincia Talara del departamento de Piura, el cual fue verificado en campo el 07 de julio de 2014 y complementado con una evaluación in situ el 11 de noviembre de 2014.

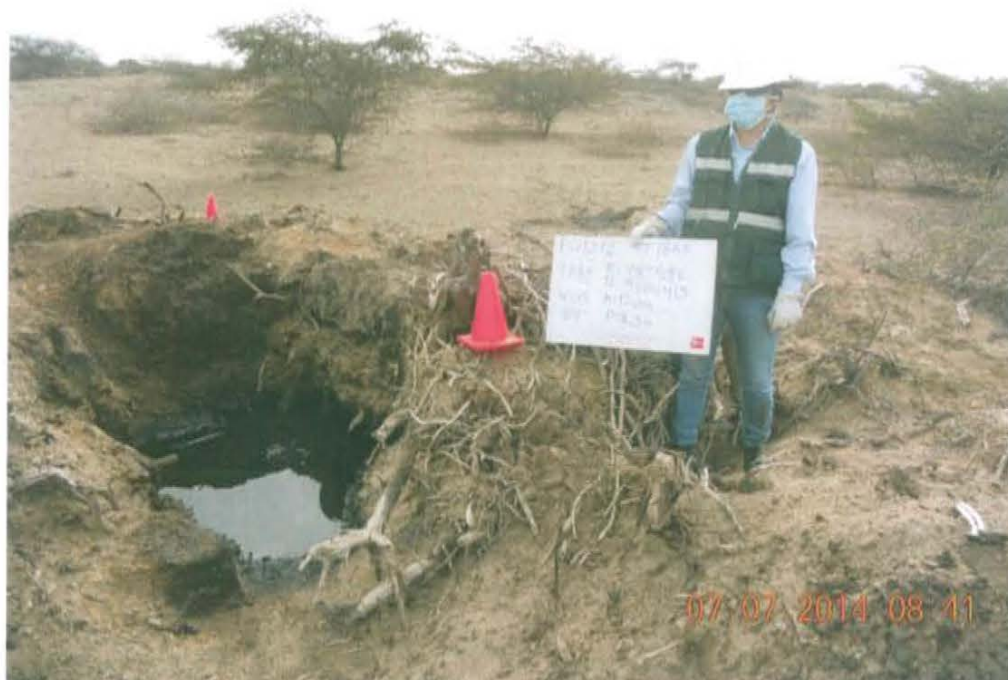
14. Durante la evaluación in situ realizada por el OEFA el 07 de julio de 2014, se observó un hoyo con dimensiones de 1,3 m de ancho x 1,1m de largo x 0,55 m de profundidad en cuyo interior existía presencia de fluido (mezcla de agua con hidrocarburos) que evidenciaban la presencia del pozo, el cual no se encontraba herméticamente cerrado. El fluido en mención presentaba burbujeo y se percibía olor característico a hidrocarburos proveniente del pozo (Ver anexos 1, 2 y 3).

Fotografía N° 1. Se observa pozo inactivo expuesto al ambiente, en el interior de una cantina deteriorada.

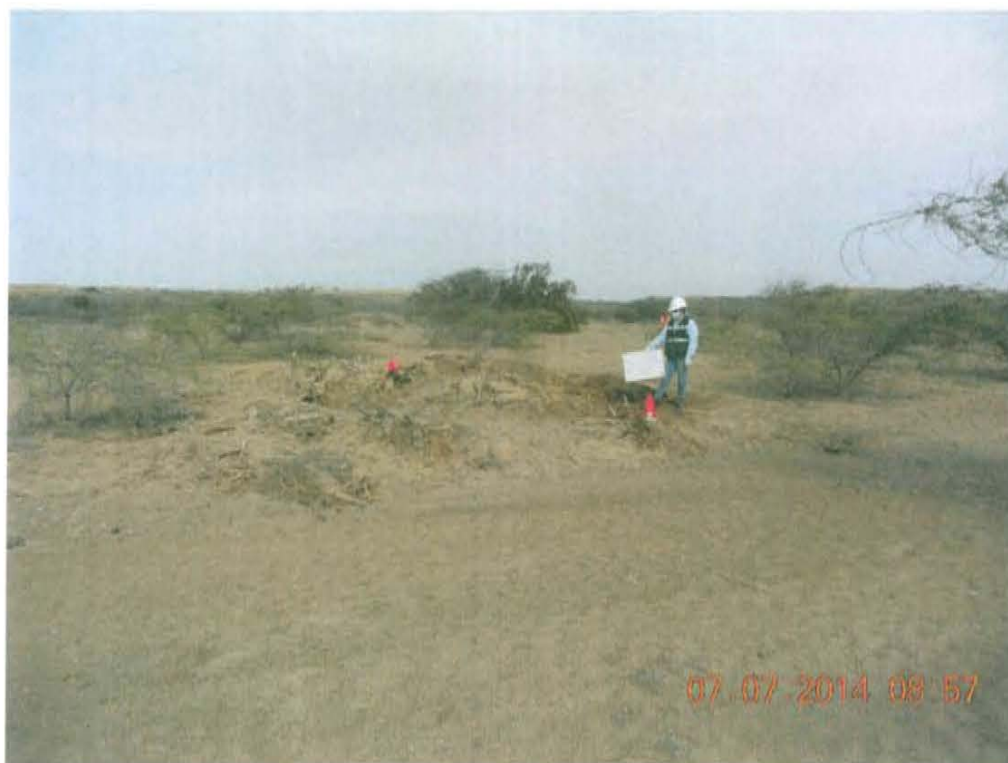
17. En ese sentido, de la revisión de los antecedentes y la evaluación in situ, se considera que el pozo se encuentra mal abandonado, toda vez que no se encuentra herméticamente cerrado ni en condiciones seguras para el abandono; conforme se establece en el Artículo 2° del Decreto Supremo N° 032-2004-EM - Reglamento de las Actividades de Exploración y Explotación de Hidrocarburos<sup>6</sup>. Además de presentar suelo contaminado con hidrocarburos en el área circundante al pozo.

Fotografía N° 2. Se aprecia casing abierto, sin elementos de cierre en superficie que garanticen un cierre hermético de la posible ubicación del pozo.

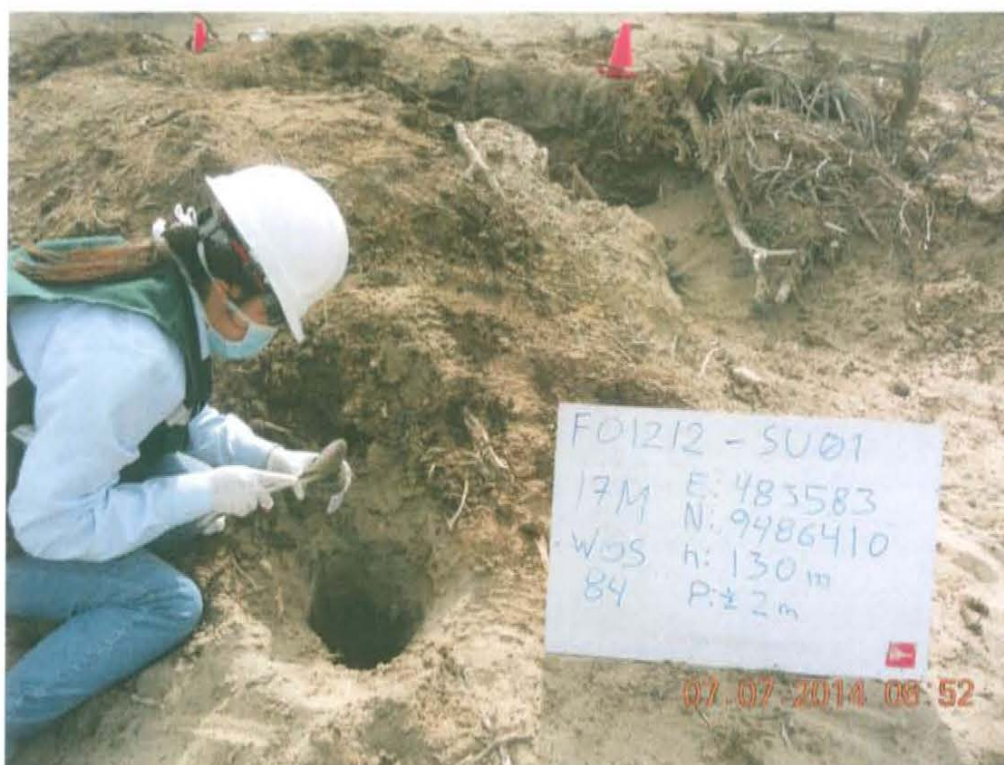
Fotografía N° 3. Toma de muestra de suelo en el punto F01212-SU01, ubicado a 2,6 m aproximadamente de la posible ubicación del pozo T1863.

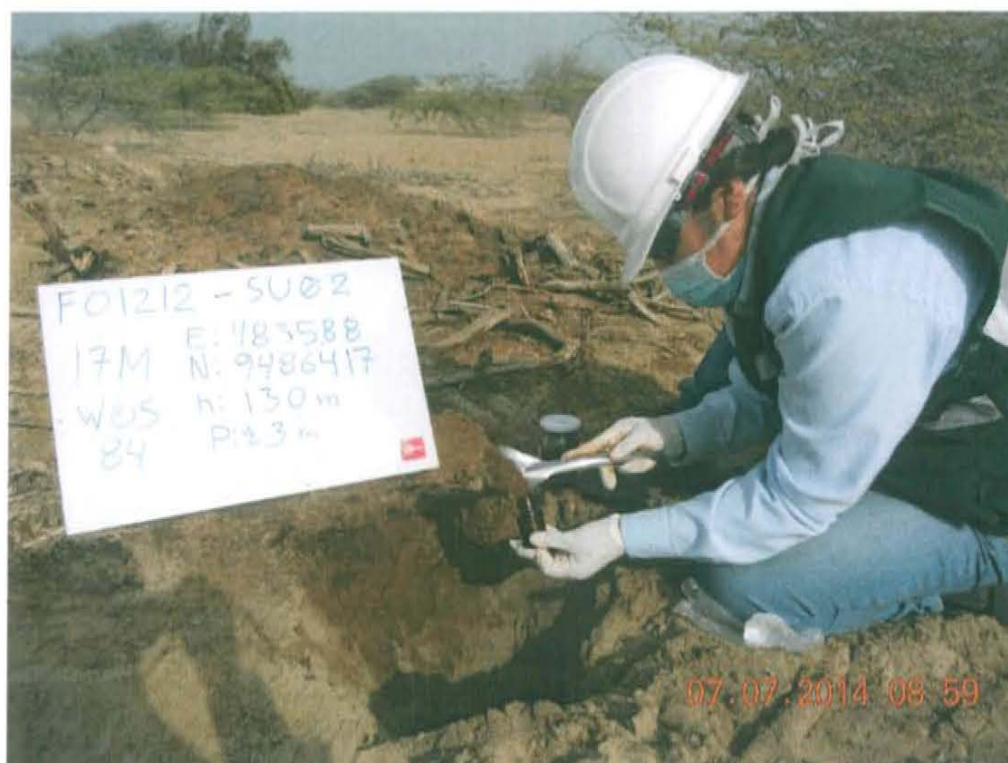
Fotografía N° 4. Toma de muestra de suelo en el punto F01212-SU02, ubicado a 4,6 m aproximadamente de la posible ubicación del pozo T1863.

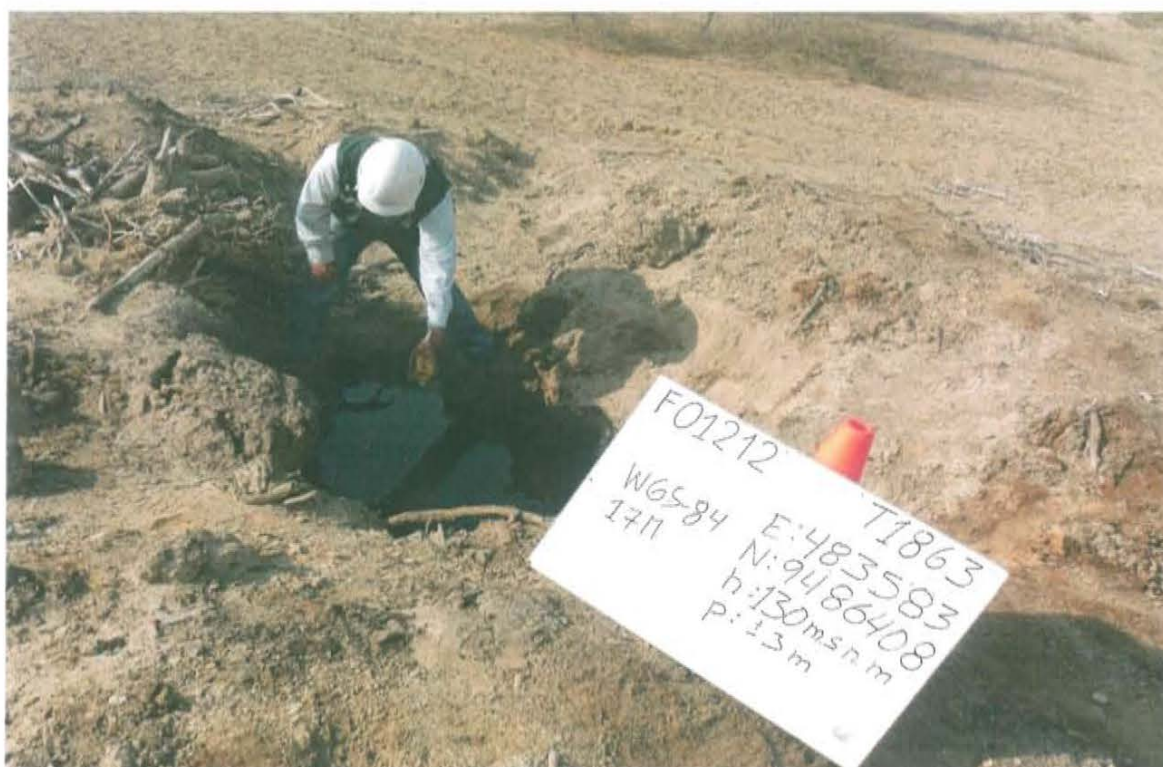
27. Los resultados obtenidos en boca de pozo (F01212-EM01) muestran la presencia de COVs y que el Límite Inferior de Explosividad (LEL) alcanza valores de 0 %, evidenciando que no existe emisiones gaseosas fugitivas provenientes del pozo. Las concentraciones de H<sub>2</sub>S, no son consideradas relevantes en esta composición de gases escasas concentraciones detectadas. Asimismo, los resultados obtenidos en los alrededores a la ubicación del pozo (F01212-VA01) muestran que no son significativos en comparación con las mediciones obtenidas en boca de pozo.

Fotografía N° 5. Medición en el punto F01212-EM01, ubicado en la boca del pozo.

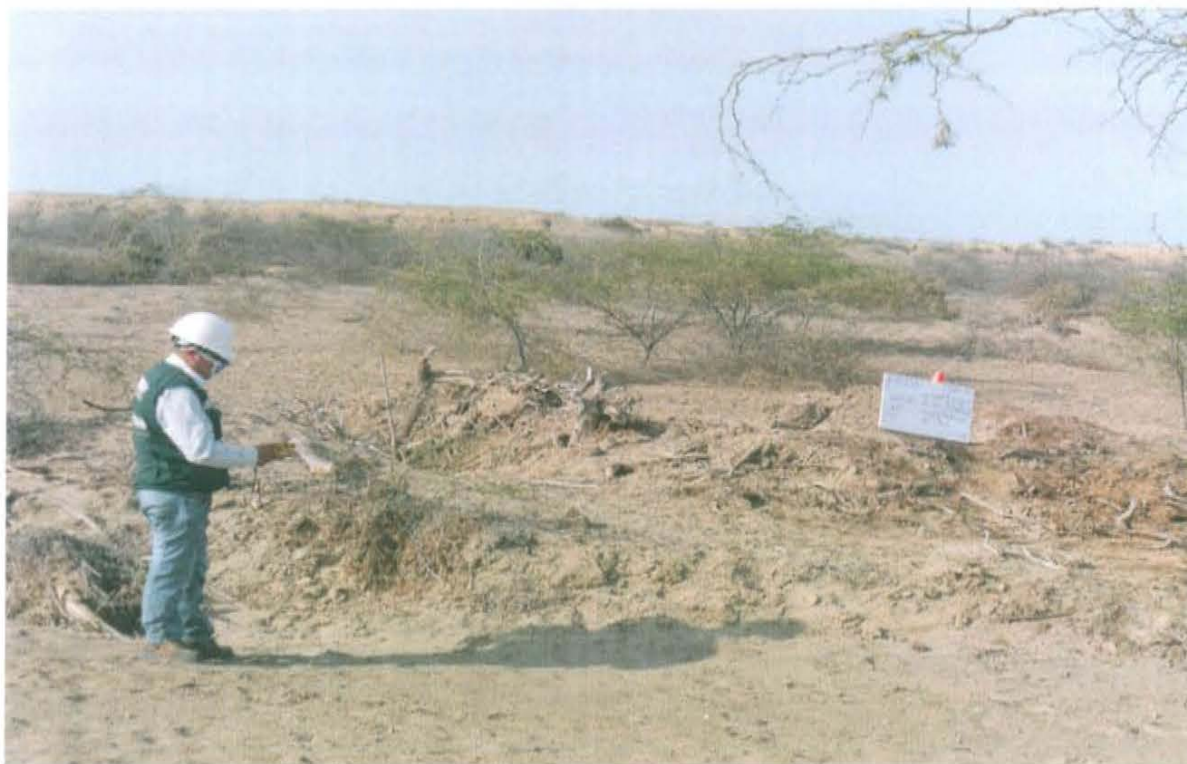
Fotografía N° 6. Mediciones en F01212-VA01, recorrido en el área circundante alrededor del pozo.

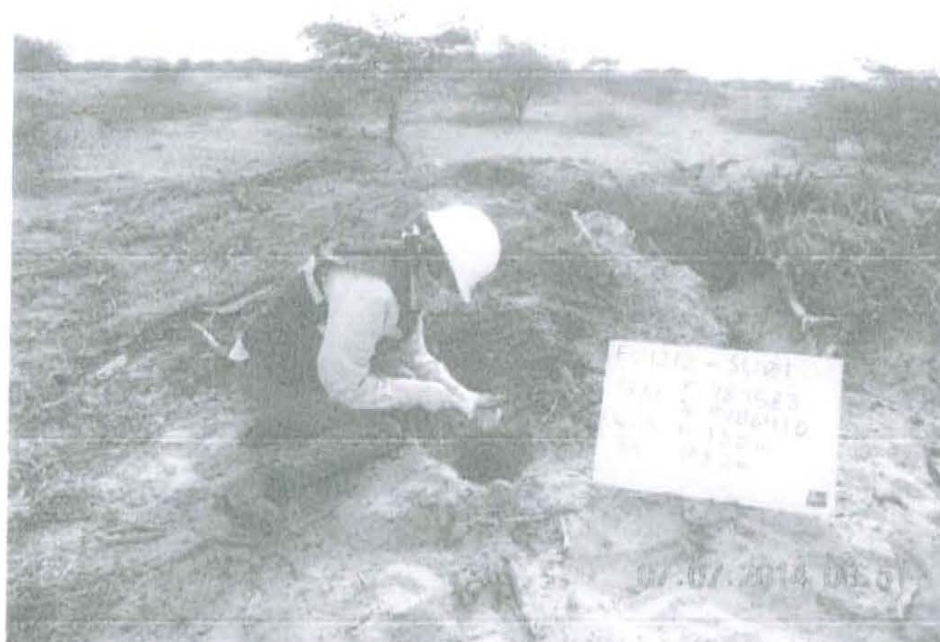
Fotografía N° 1. Toma de muestra de suelo en el punto F01212-SU01, ubicado a 2,60 m aproximadamente del Pozo T1863.

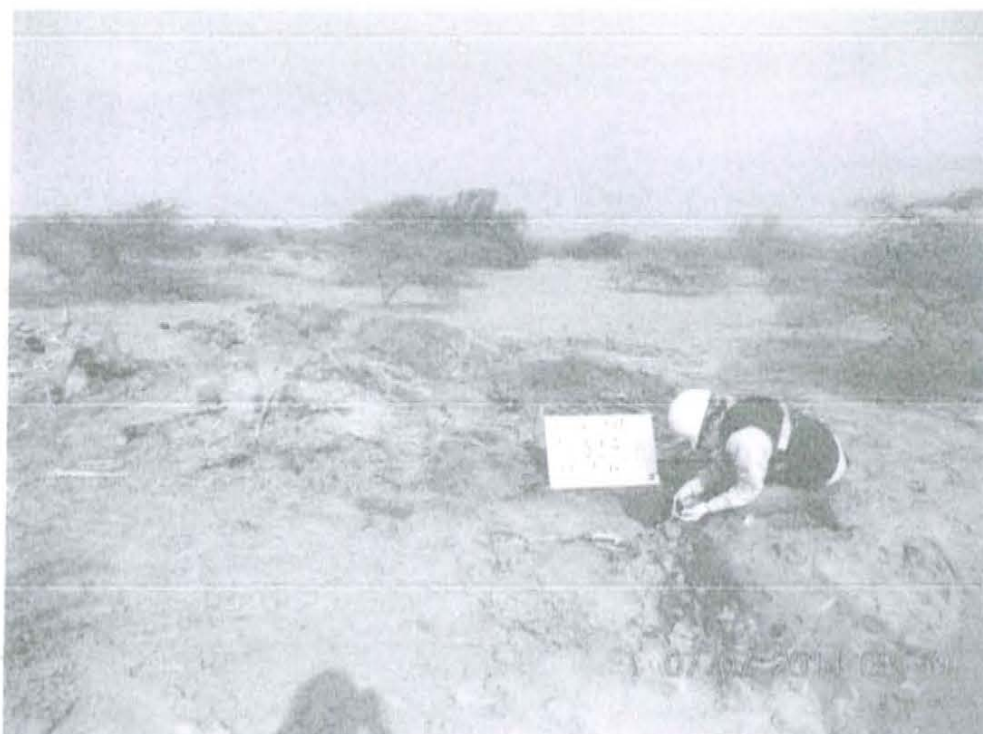
Fotografía N° 2. Toma de muestra de suelo en el punto F01212-SU02, ubicado a 4,60 m aproximadamente del Pozo T1863.

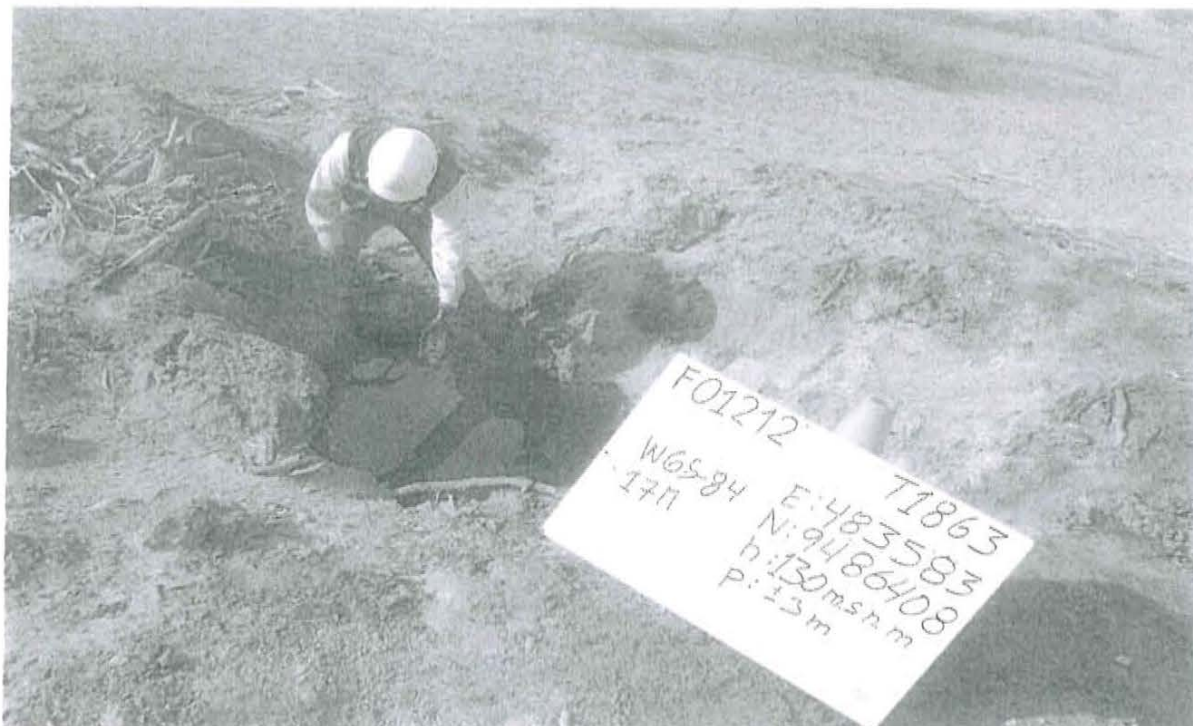
Fotografía N° 1. Medición en el punto F01212-EM01, ubicado en la boca del pozo.

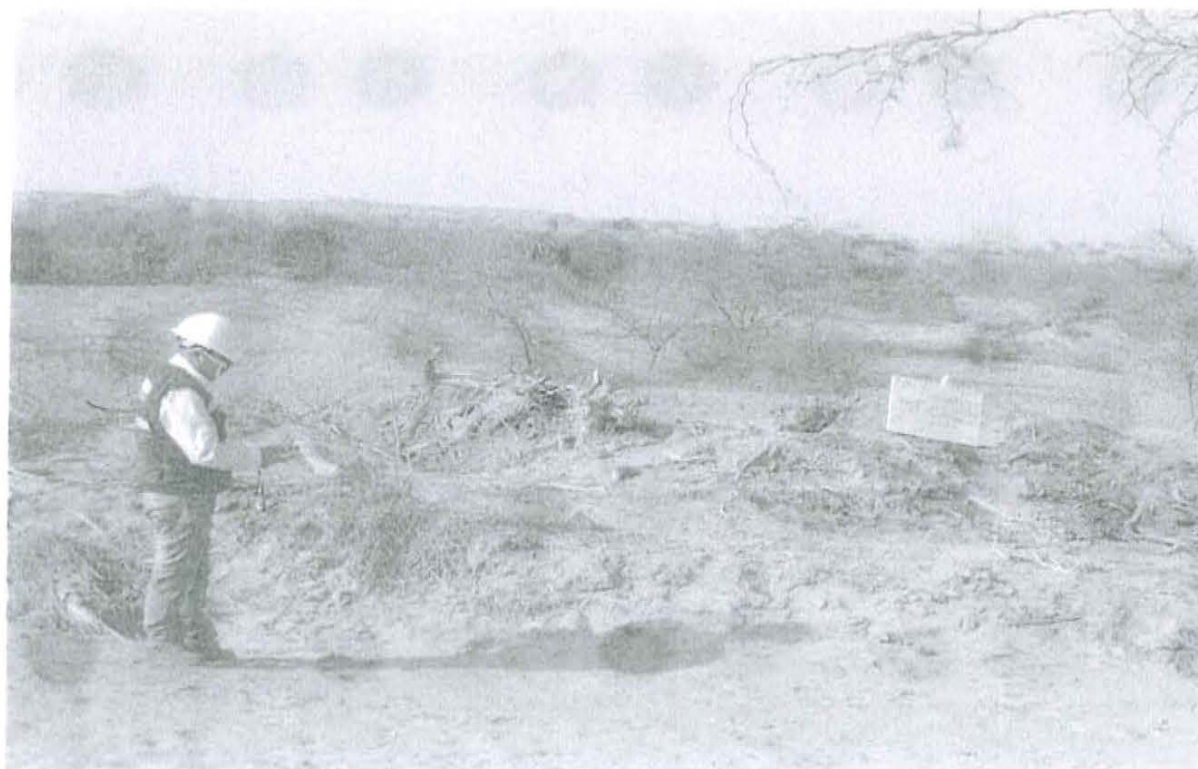
Fotografía N° 2. Mediciones en F01212-VA01, recorrido en el área circundante alrededor del pozo.

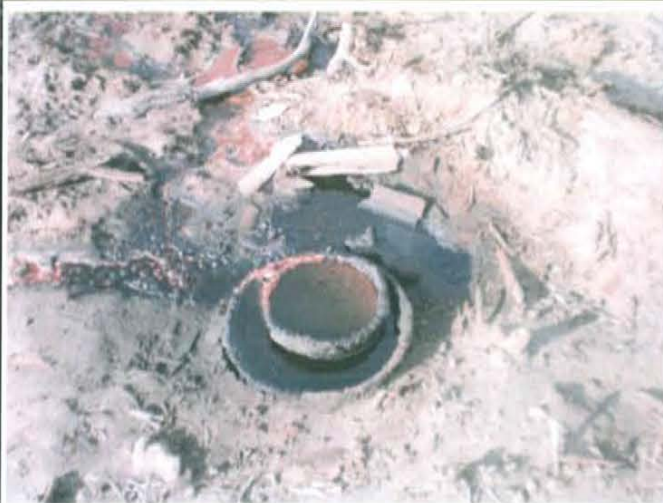
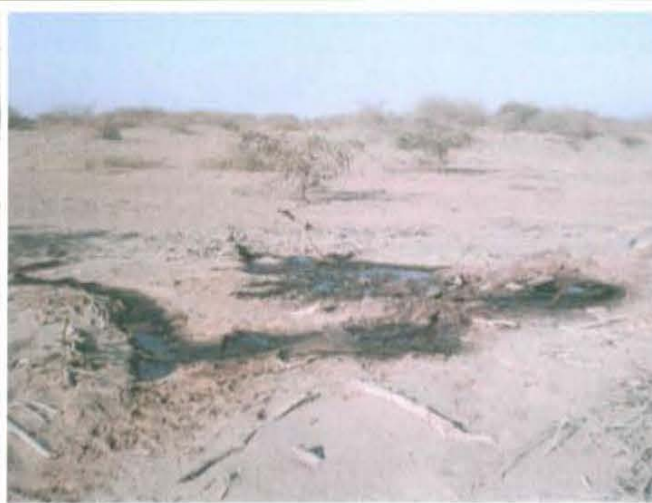
**3. REGISTRO FOTOGRÁFICO**

Del pozo ATA T1863 se observó que está aflorando hidrocarburos y agua, se observó sobre la plataforma suelos impregnados con hidrocarburos a nivel de superficie, restos de madera, no se observaron poblaciones cercanas, la zona no cuenta con vías de acceso al pozo. Las especies vegetales de la zona son: Espino, Gramíneas y Zapote, entre otras.

Pozo mal abandonado
