**INFORME N° 487 - 2015-OEFA/DE-SDCA-CIPASH**

ASUNTO : Identificación de pasivo ambiental del subsector hidrocarburos, con código de Ficha OEFA F00551, ubicado en el Lote VII/VI (ex Lote VII), en el distrito de La Brea, de la provincia Talara del departamento de Piura.

### III. IDENTIFICACIÓN DE PASIVO AMBIENTAL DEL SUBSECTOR HIDROCARBUROS CON CÓDIGO DE FICHA OEFA F00551

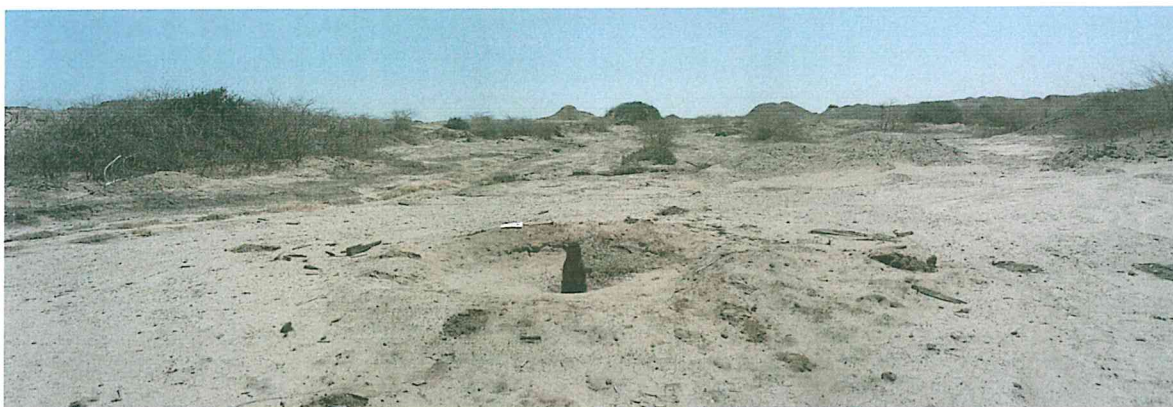
Fotografía N° 1. Vista panorámica de la zona que rodea al pozo T1981, se observa una llanura con terreno franco arenoso y vegetación caducifolia.

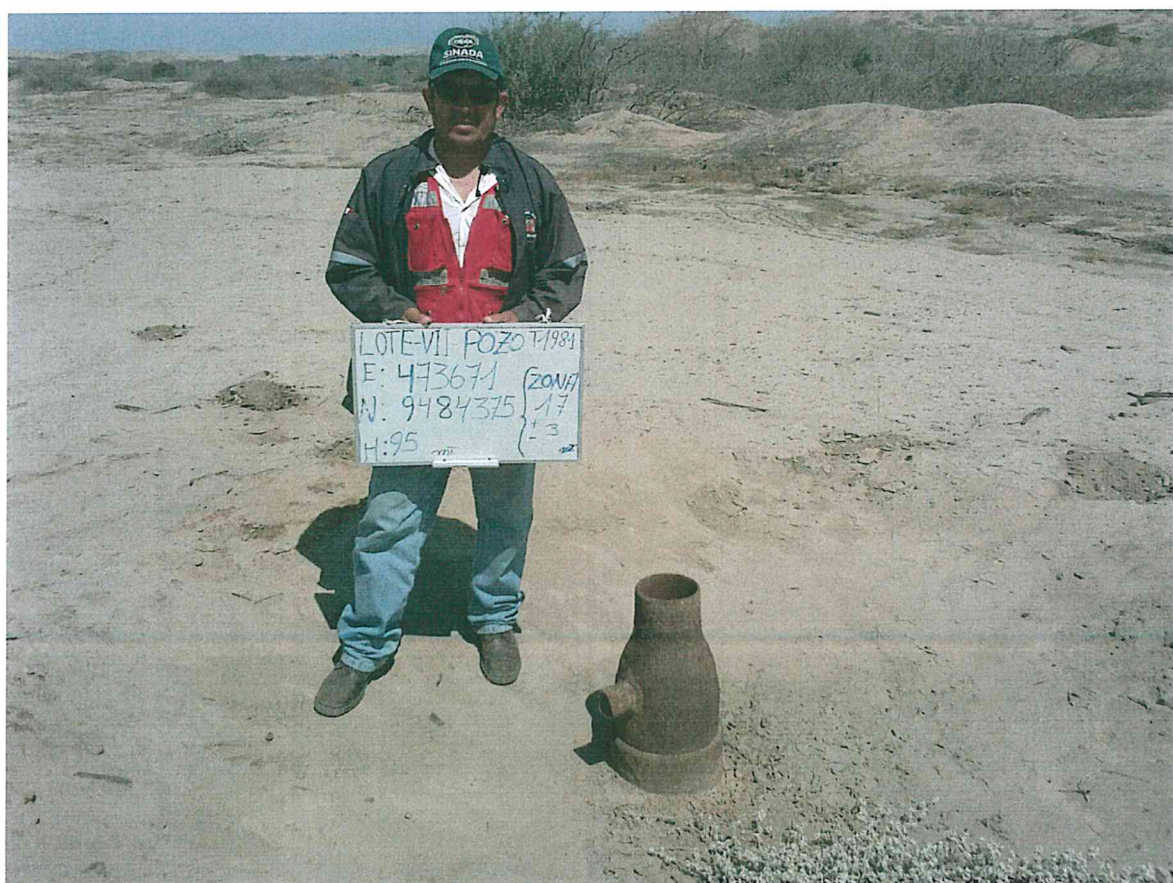
14. Durante la evaluación *in situ* realizada el 06 de junio del 2013 por el OEFA se observó un pozo inactivo, ubicado en una zona sin terraplén ni acceso en buen estado, con su casing cortado y corroído, sin cabezal ni válvulas y se perciben olores característicos a hidrocarburos por emisiones gaseosas desde el pozo, por lo que no se encuentra herméticamente cerrado. El casing está dentro de un hueco de 1,5 m de diámetro por 0,2 m de profundidad. Presenta suelo impregnado con hidrocarburo en un radio aproximado de 4 m desde la ubicación del pozo.
15. Se observó suelo con presencia de hidrocarburos, por lo que para la evaluación del suelo en el área circundante al pozo se realizó un recorrido y exploración, con la finalidad de determinar la presencia de hidrocarburos estableciéndose la ubicación de los puntos de

Fotografía N° 2. Ubicación de la boca del pozo se observa un casing con una reducción de media pulgada oxidada y al parecer ha sido cortada.

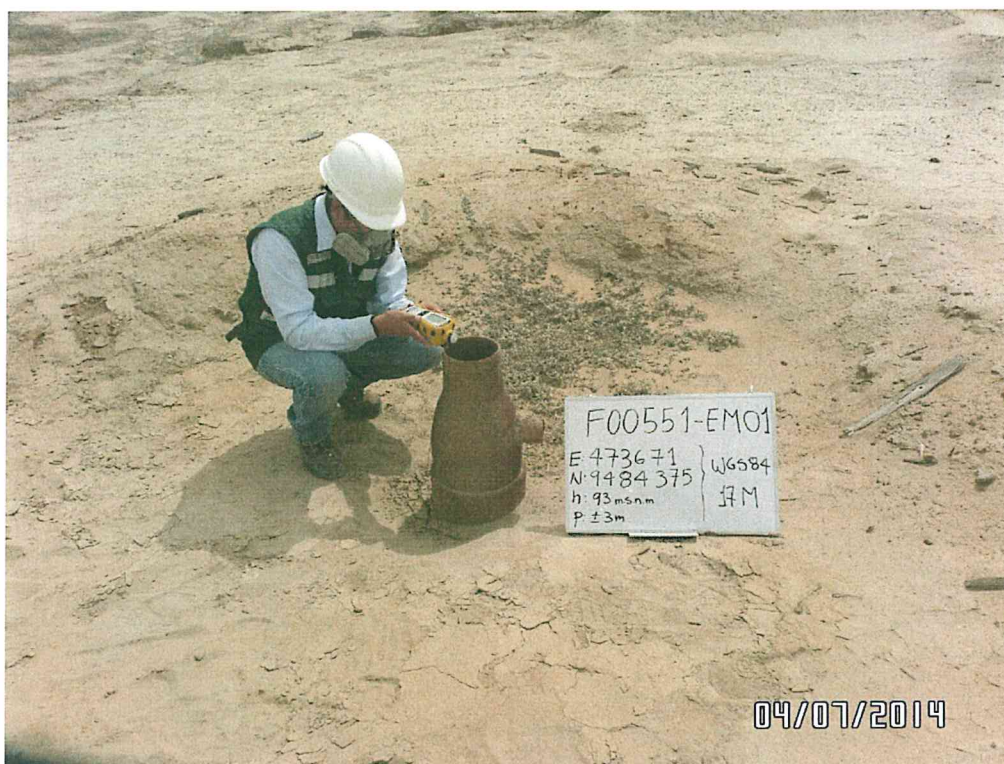
| Matriz | Código del punto de muestreo | Descripción | WGS 84 ZONA 17M | |
|---|---|---|---|---|
| Emisiones gaseosas | F00551-EM01 | La medición se realizó en la fuente de emisión, boca del pozo, en tres intervalos de tiempo de 5 minutos cada uno. | 473671 | 9484375 |

26. Los resultados obtenidos en boca de pozo (F00551-EM01) muestran la presencia de COVs de hasta 189 mg/m<sup>3</sup> y que el Límite Inferior de Explosividad (LEL) alcanza valores de 100%, evidenciando que las emisiones gaseosas fugitivas provenientes del pozo están compuestas por una mezcla de gases con características inflamables; además las emisiones gaseosas fugitivas provenientes de este pozo podrían estar generando un aporte de metano al ambiente contribuyendo así con el efecto invernadero. Las concentraciones de H<sub>2</sub>S, no son consideradas relevantes en esta composición de gases pues no fueron detectadas.

Fotografía N° 3. Medición en el punto F00551-EM01, ubicando en la fuente de emisión en boca del Pozo T1981.

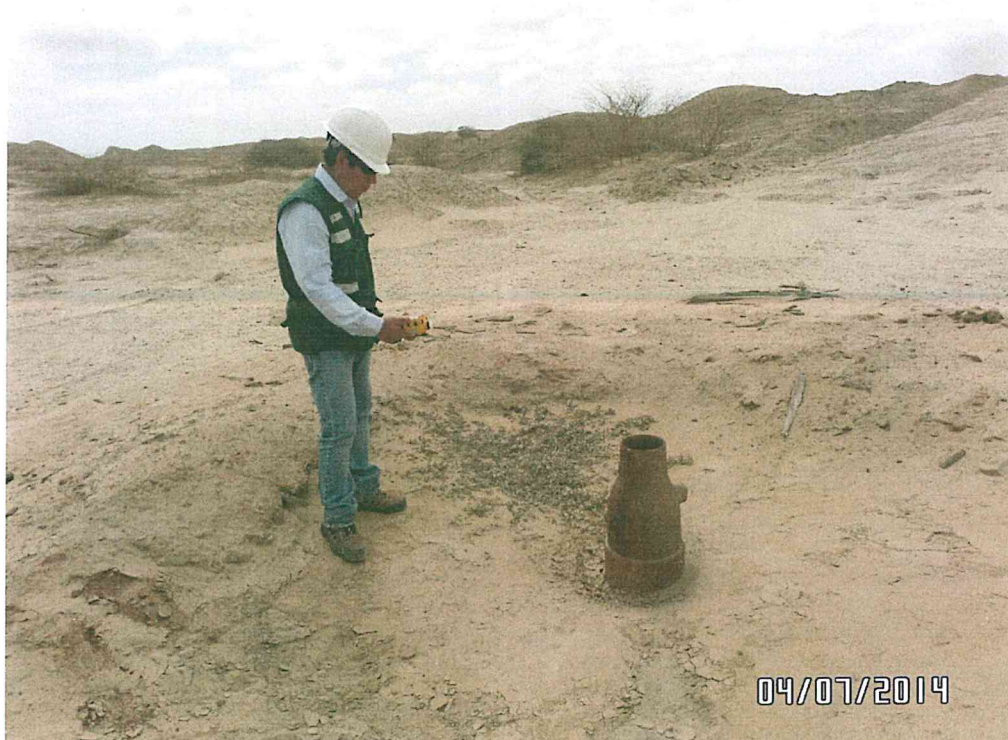
| Matriz | Código del punto de muestreo | Descripción | WGS 84 ZONA 17M | |
|---|---|---|---|---|
| Emisiones gaseosas | F00551-VA01 | Medición referencial, se realizó en un recorrido en el área circundante alrededor del pozo en un radio de 1 m, con una duración de 10 minutos. | No aplica | No aplica |

27. Los resultados de Límite Inferior de Explosividad (LEL) obtenidos en los alrededores a la ubicación del pozo (F00551-VA01) muestran una radical disminución en comparación con las mediciones obtenidas en la fuente de emisión. Se puede observar que las concentraciones de COVs disminuyen en los alrededores del pozo al estar alejándose de boca de pozo.

Fotografía N° 4. Mediciones en el F00551-VA01, se realizó en un recorrido en el área circundante alrededor del Pozo T1981 en un radio de 1 m.

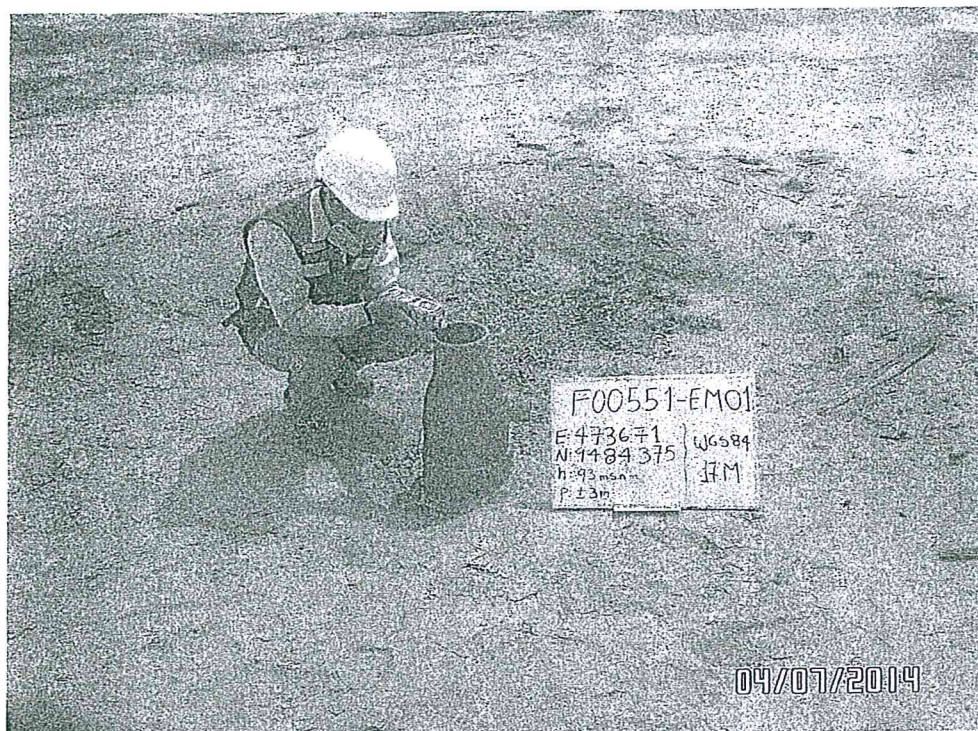
Fotografía N° 1. Medición en el punto F00551-EM01, ubicado en la fuente de emisión en boca del Pozo T1981.

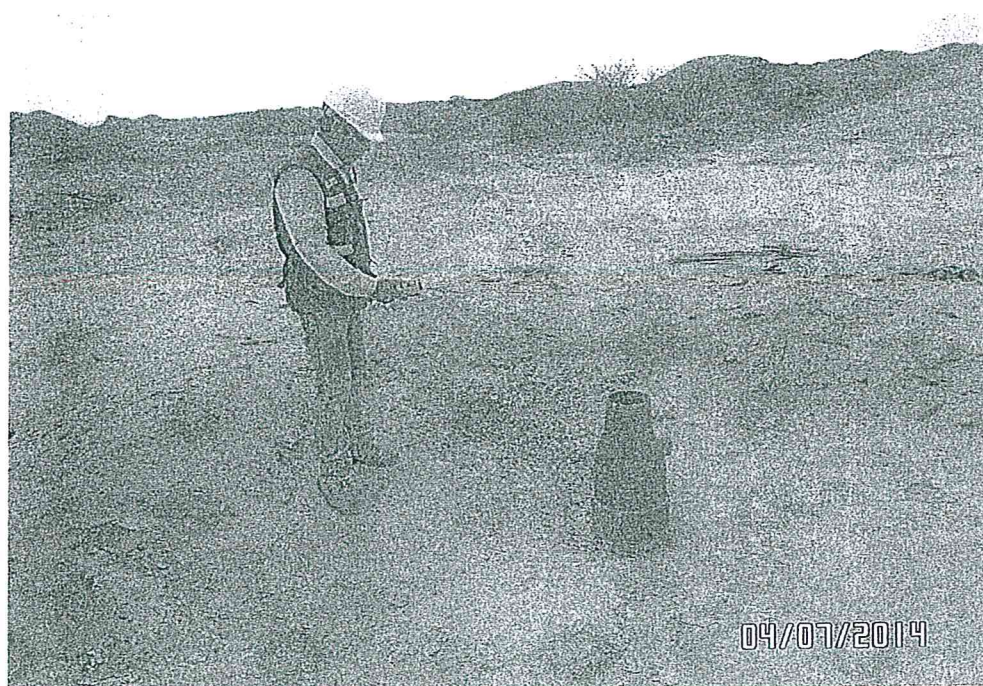
Fotografía N° 2. Mediciones en el F00551-VA01, se realizó en un recorrido en el área circundante alrededor del Pozo T1981 en un radio de 1 m, con una duración de 10 minutos.

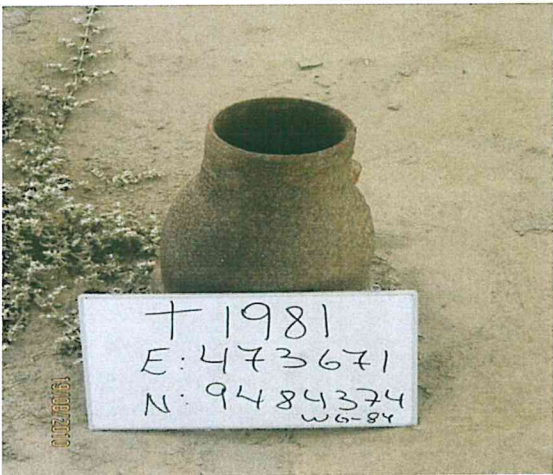
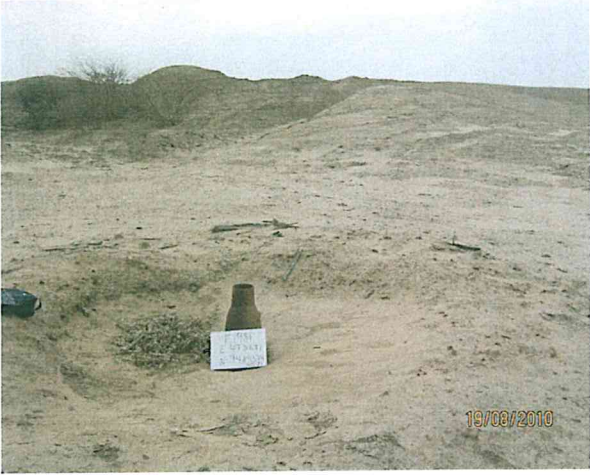
| Pozo ATA, con casing corroído, con signos de fluído en el fondo y emanaciones de gas, restos de madera, vegetación seca en la zona. | | | | |
| Inadecuado Abandono de Pozo | | | | |
