**INFORME N° 287 - 2015-OEFA/DE-SDCA-CIPASH**

**ASUNTO** : Identificación de pasivo ambiental del subsector hidrocarburos  
con código de Ficha OEFA F01139, ubicado en el Lote IX, en el  
distrito de Pariñas de la provincia Talara del departamento de  
Piura.

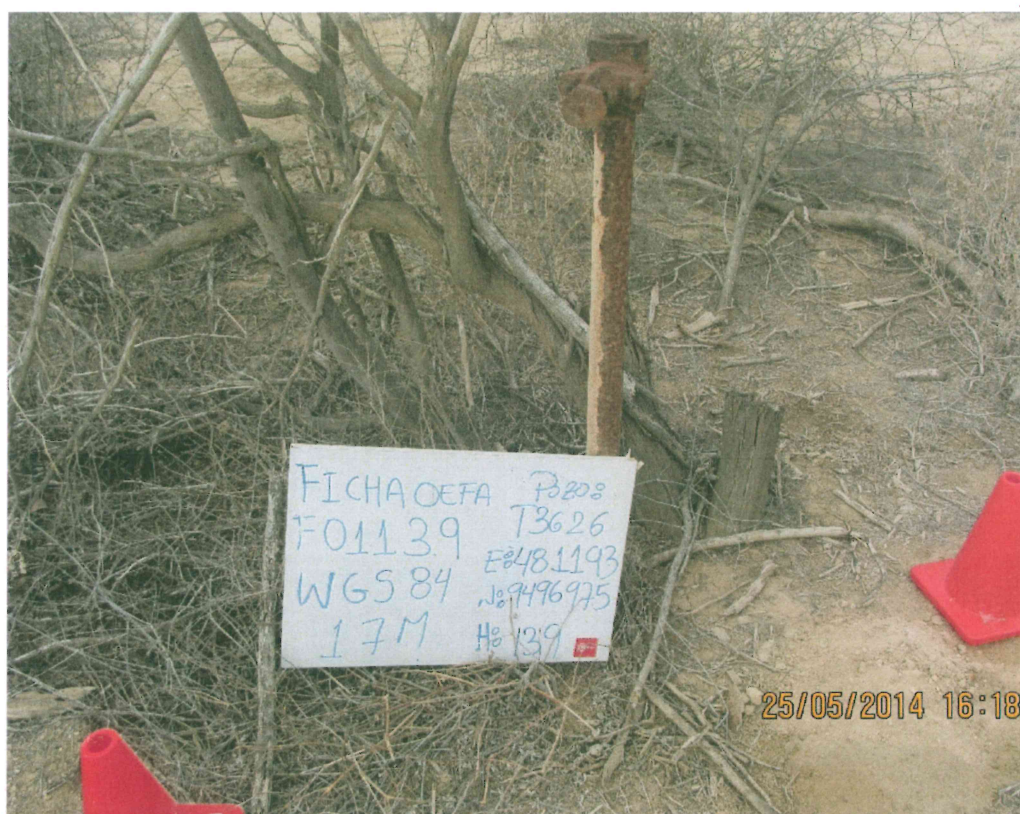
Fotografía N° 1. Se observa tubería de producción de aproximadamente 2 plg de diámetro con válvula que presenta signos de corrosión que posiblemente no asegure hermetismo del pozo.

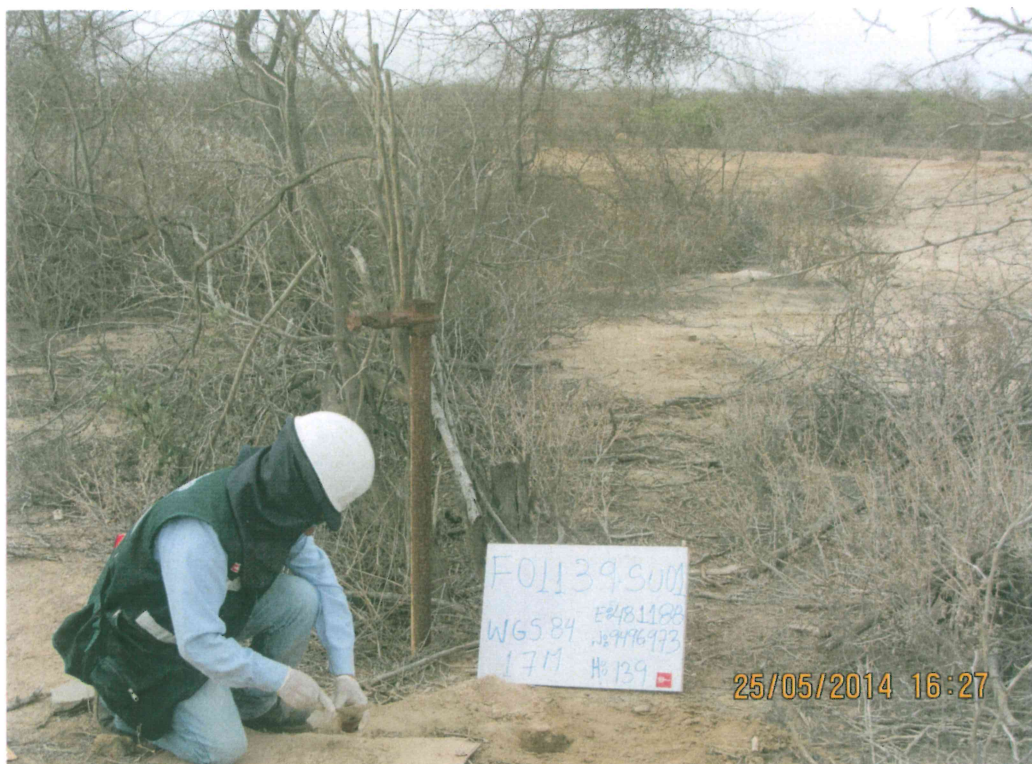
Fotografía N° 3. Toma de muestra de suelo en el punto F01139-SU01, ubicado a 0,82 m aproximadamente al sur del Pozo T 3626.

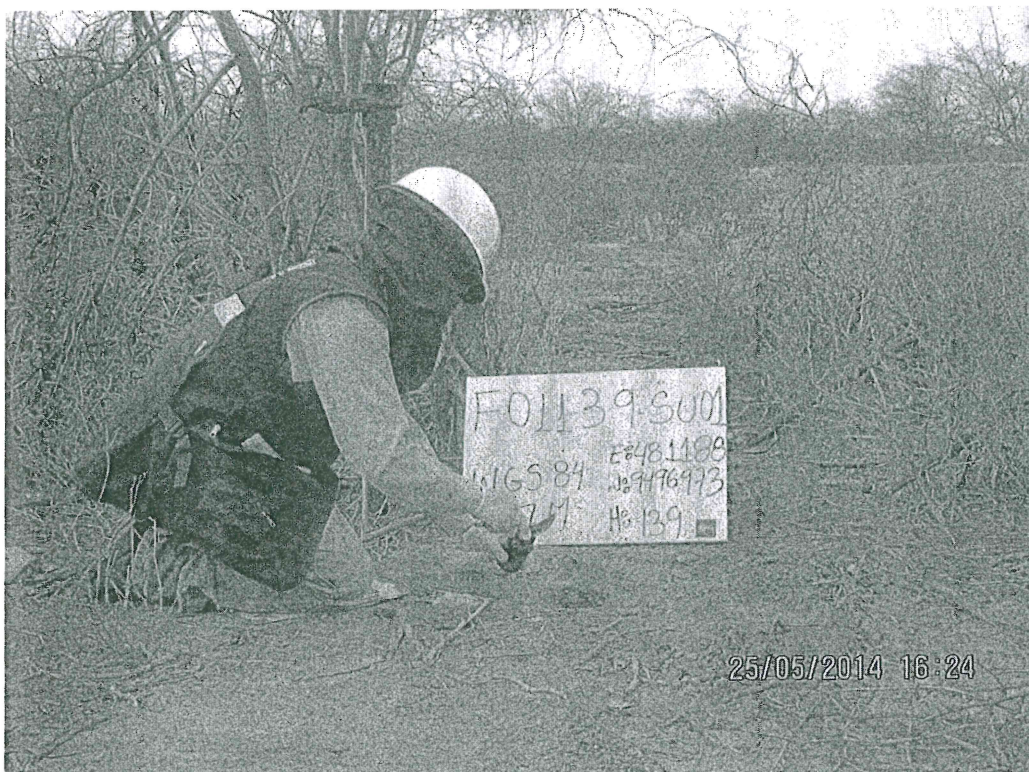
Fotografía N° 1. Toma de muestra de suelo en el punto F01139-SU01, ubicado a 0,82 m aproximadamente al sur del Pozo T 3626.

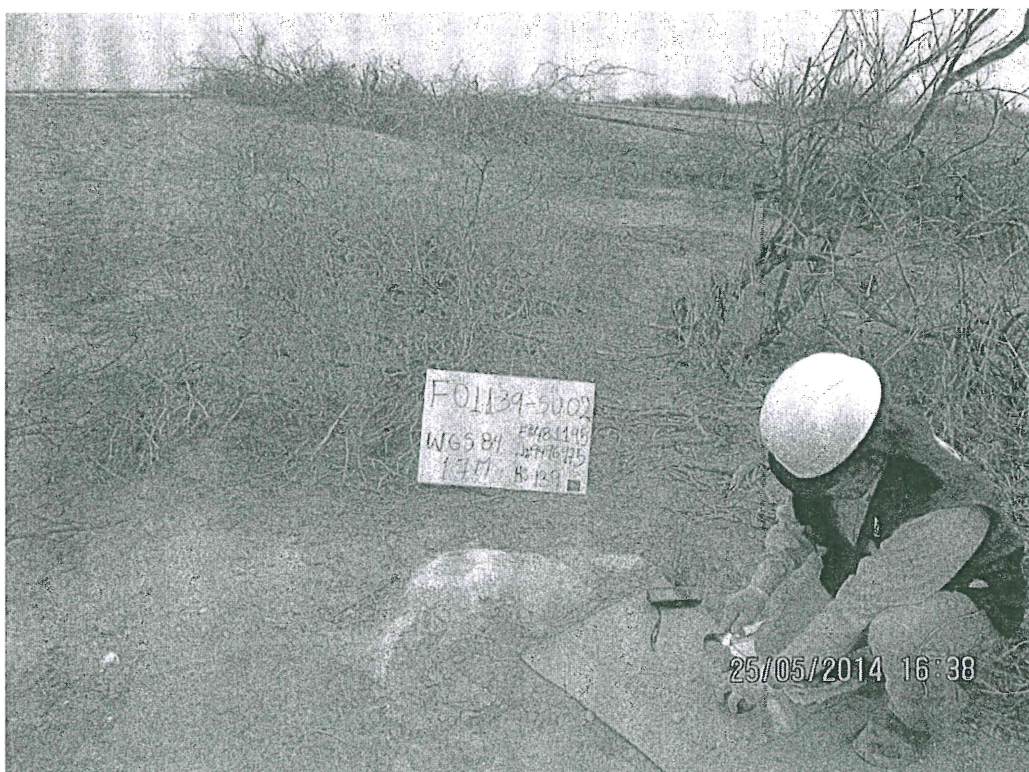
Fotografía N° 2. Toma de muestra de suelo en el punto F01139-SU02, ubicado a 3,28 m aproximadamente al noreste del Pozo T 3626.

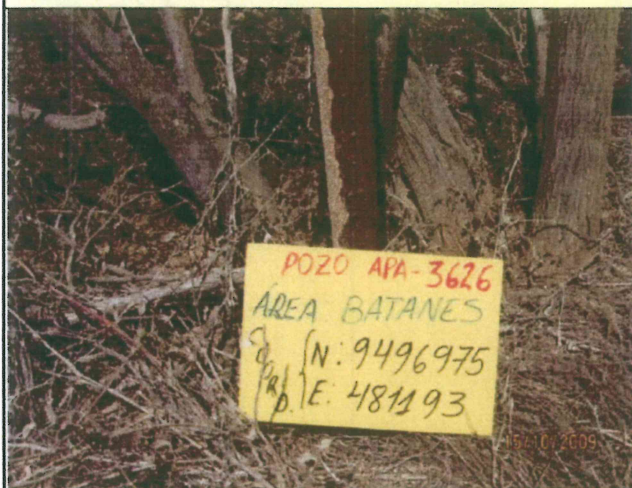
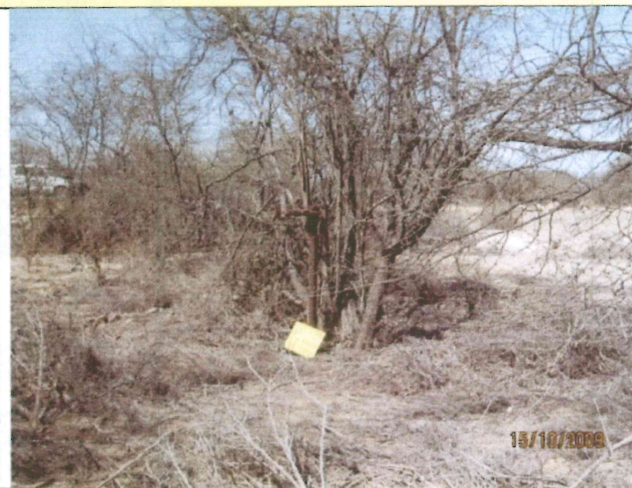
**3. REGISTRO FOTOGRÁFICO**

Pozo APA, pozo no ha sido abandonado definitivamente, se ubico al pozo el cual presentaba un tubo de reducción de 2" con una válvula de de 2". Este pozo se encuentra cerca a los pozos activos 6813 y 6794. La vegetación que se encuentra en los alrededores de este pozo son el faique (*Acacia sp.*), algarrobo (*Prosopis sp.*), el bichayo (*Capparis scabrida*), entre otras especies.

El inadecuado abandono del pozo.
