**INFORME N° 197 - 2015-OEFA/DE-SDCA-CIPASH**

ASUNTO : Identificación de pasivo ambiental del subsector hidrocarburos  
con código de Ficha OEFA F02143, ubicado en el Lote VII/VI  
(ex Lote VII), en el distrito de La Brea de la provincia Talara del  
departamento de Piura.

### III. IDENTIFICACIÓN DE PASIVO AMBIENTAL DEL SUBSECTOR HIDROCARBUROS CON CÓDIGO DE FICHA OEFA F02143

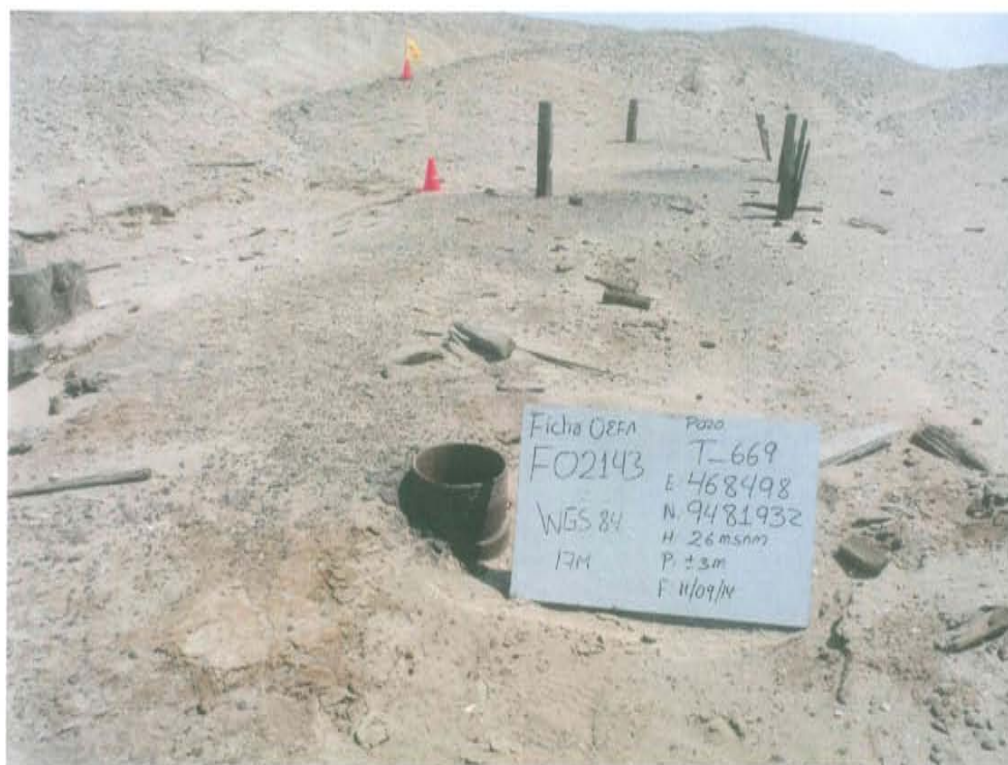
ubicación del pozo, asimismo se observó casing corroído de aproximadamente 8,5 plg de diámetro a nivel de la superficie del suelo que no presentó elementos de cierre como por ejemplo válvulas, bridas, y otros, por lo que se considera un pozo abierto y expuesto a la intemperie, asimismo se observaron tacones de madera distribuidas de forma paralela a la ubicación del pozo y que posiblemente fueron utilizados en su momento para soportar a la Catalina. No se observó afloramiento de fluidos ni se percibieron emisiones gaseosas provenientes del pozo, sin embargo se requiere del monitoreo de emisiones gaseosas debido al registro de antecedentes de OSINERGMIN, asimismo se visualiza restos de madera y suelo con hidrocarburos en el área circundante al pozo (ver anexos 1, 2 y 3).

Fotografía N° 1. Identificación del pozo inactivo con código PERUPETRO T\_669. Presenta casing corroído, expuesto a la intemperie y con tacones de madera distribuidos alrededor del pozo.

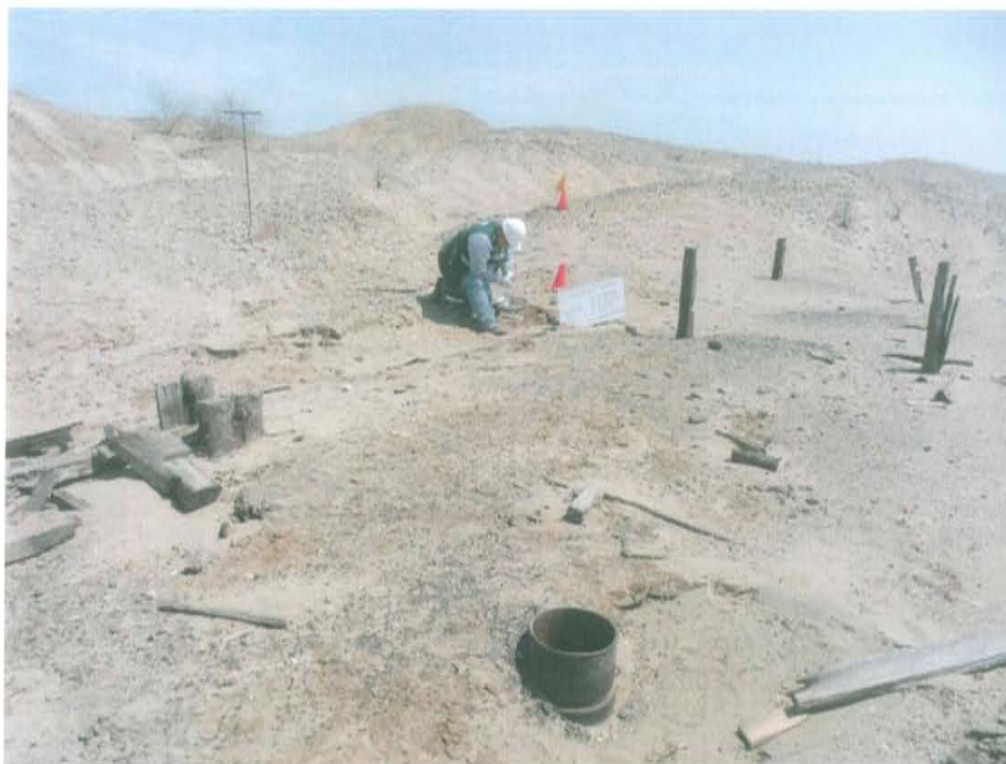
Fotografía N° 3. Toma de muestra de suelo en el punto F02143-SU02, ubicado aproximadamente a 1,7 m, al sur del Pozo T\_669.

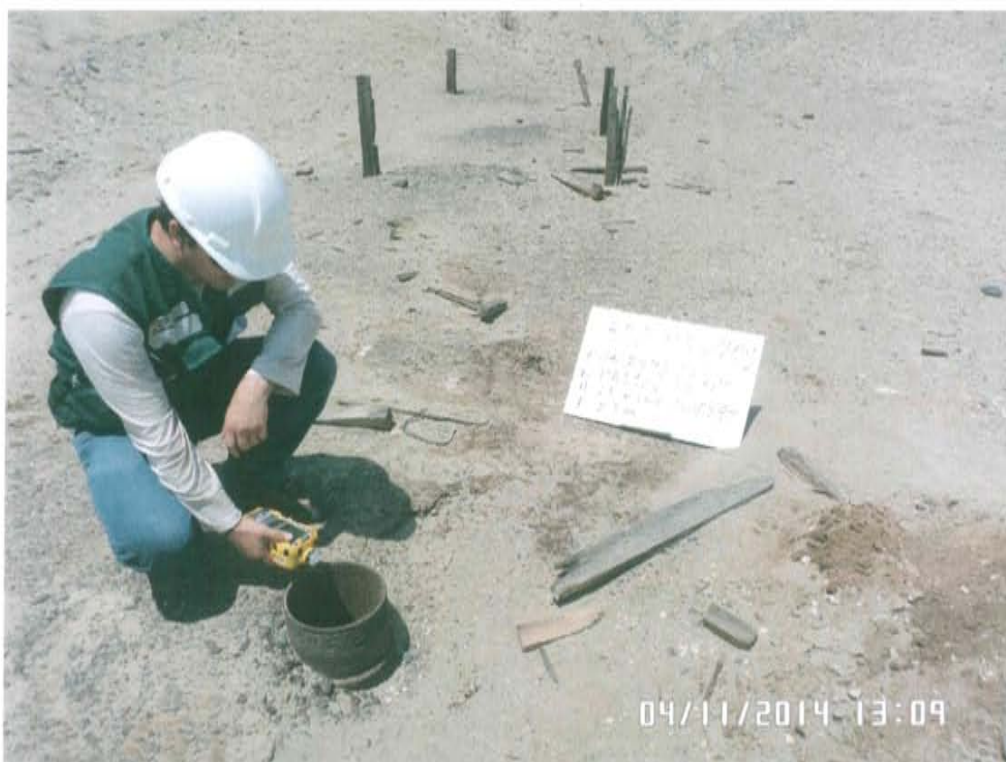
Fotografía N° 4. Medición en el punto F02143-EM01, ubicado en la boca del pozo.

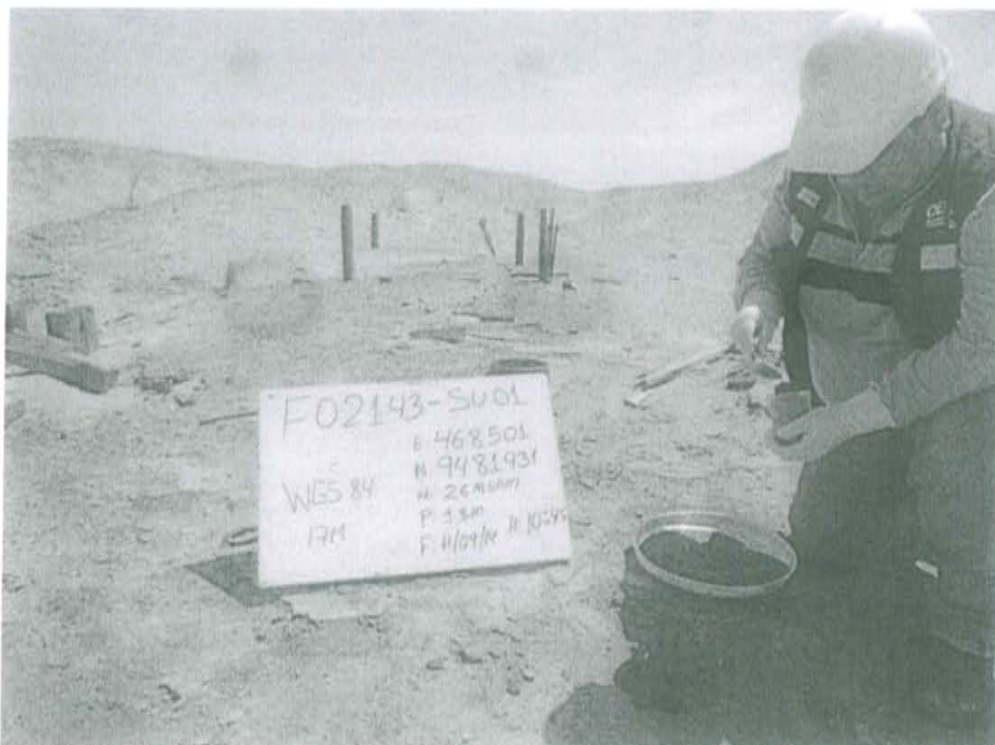
| Matriz | Código de muestra | Parámetros analizados | Resultado | Unidad | ECA o norma referencial | % que se encuentra por encima del ECA o norma referencial | Laboratorio | Número de informe de ensayo de laboratorio |
|---|---|---|---|---|---|---|---|---|
| Suelo | F02143-SU01 | FH F3 (C <sub>28</sub> -C <sub>40</sub> ) | 5 716 | mg/kg | 3 000 | 90,53 % | AGQ Perú S.A.C. | S-14/26757 |

Fotografía N° 1. Toma de muestra de suelo en el punto F02143-SU01, ubicado a 1,7 m aproximadamente, al sur del Pozo T\_669.

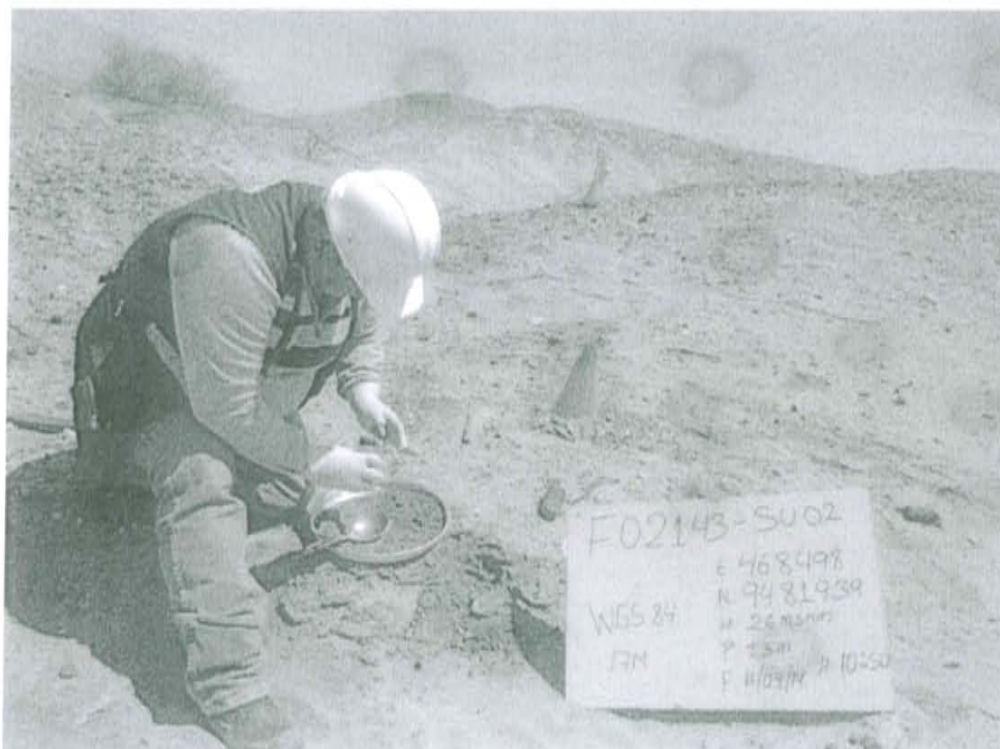
| Matriz | Código de muestra | Parámetros analizados | Resultado | Unidad | ECA o norma referencial | % que se encuentra por encima del ECA o norma referencial | Laboratorio | Número de informe de ensayo de laboratorio |
|---|---|---|---|---|---|---|---|---|
| Suelo | F02143-SU02 | FH F3 (C <sub>28</sub> -C <sub>40</sub> ) | 6 696 | mg/kg | 3 000 | 123,2 % | AGQ Perú S.A.C. | S-14/26758 |

Fotografía N° 2. Toma de muestra de suelo en el punto F02143-SU02, ubicado a 6,1 m aproximadamente, al norte del Pozo T\_669.

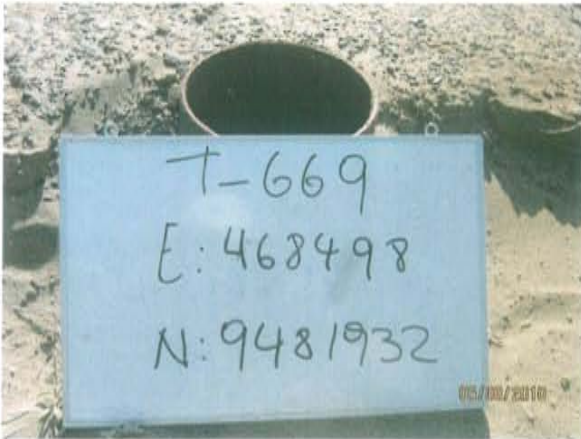
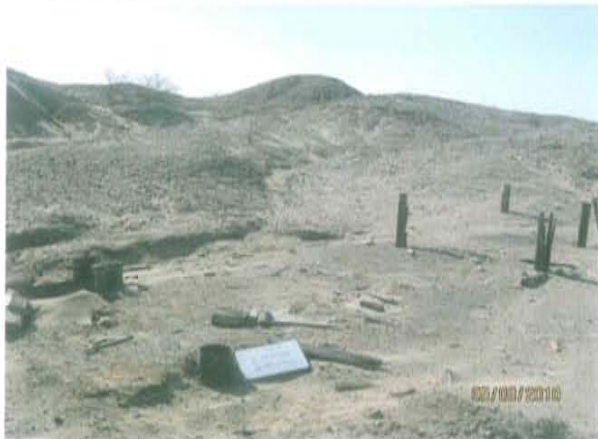
| Pozo ATA, con casing corroído, con signos de fluido en el fondo y emanaciones de gas, restos de madera en locación. | | | |
| Inadecuado Abandono de Pozo | | | |

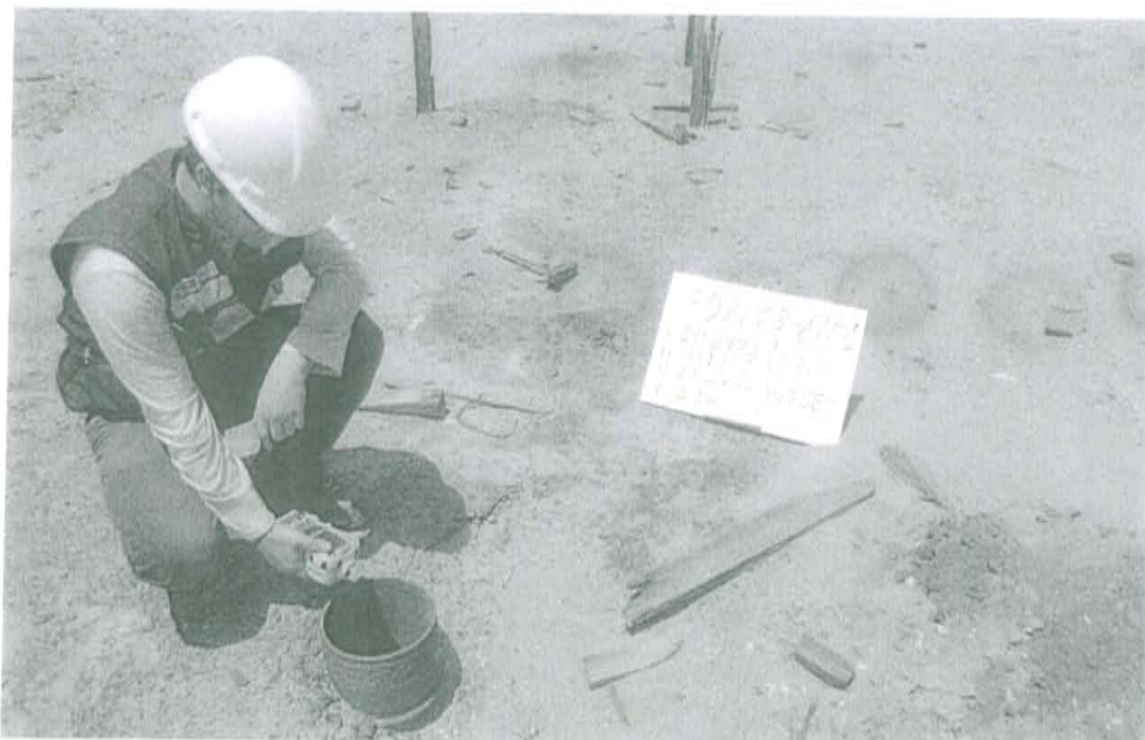
25. Los resultados obtenidos en boca de pozo (F02143-EM01) muestran la presencia de COVs, sin embargo no se cuantificaron valores de Límite Inferior de Explosividad (LEL) y H<sub>2</sub>S, asimismo existe valores normales de oxígeno (20,9 %).

Fotografía N° 1. Medición en el punto F02143-EM01, ubicado en la fuente de emisión en boca del Pozo T\_669.

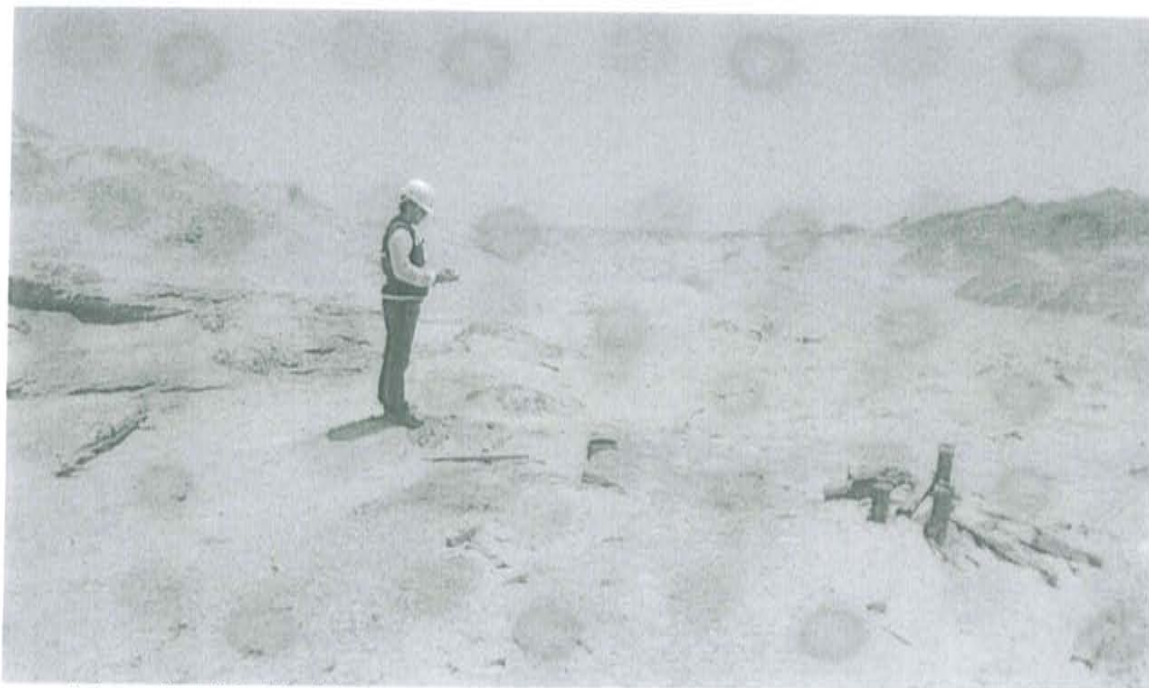
26. Los resultados obtenidos en los alrededores a la ubicación del pozo (F02143-VA01) muestran que no se detectó presencia de COVs ni H<sub>2</sub>S; asimismo, no se cuantificaron valores para el Límite Inferior de Explosividad (LEL) y los niveles de oxígeno en esta área fueron los normales (20,9 %), por lo que no existe peligro de inflamabilidad.

Fotografía N° 2. Mediciones en el F02143-VA01, se realizó en un recorrido en el área circundante alrededor del Pozo T\_669 en un radio de 1 m, con una duración de 10 minutos.
