**INFORME N° 814 - 2015-OEFA/DE-SDCA-CIPASH**

ASUNTO : Identificación de pasivo ambiental del subsector hidrocarburos  
con código de Ficha OEFA F00611, ubicado en el Lote VII/VI (ex  
Lote VII), en el distrito de La Brea de la provincia Talara del  
departamento de Piura.

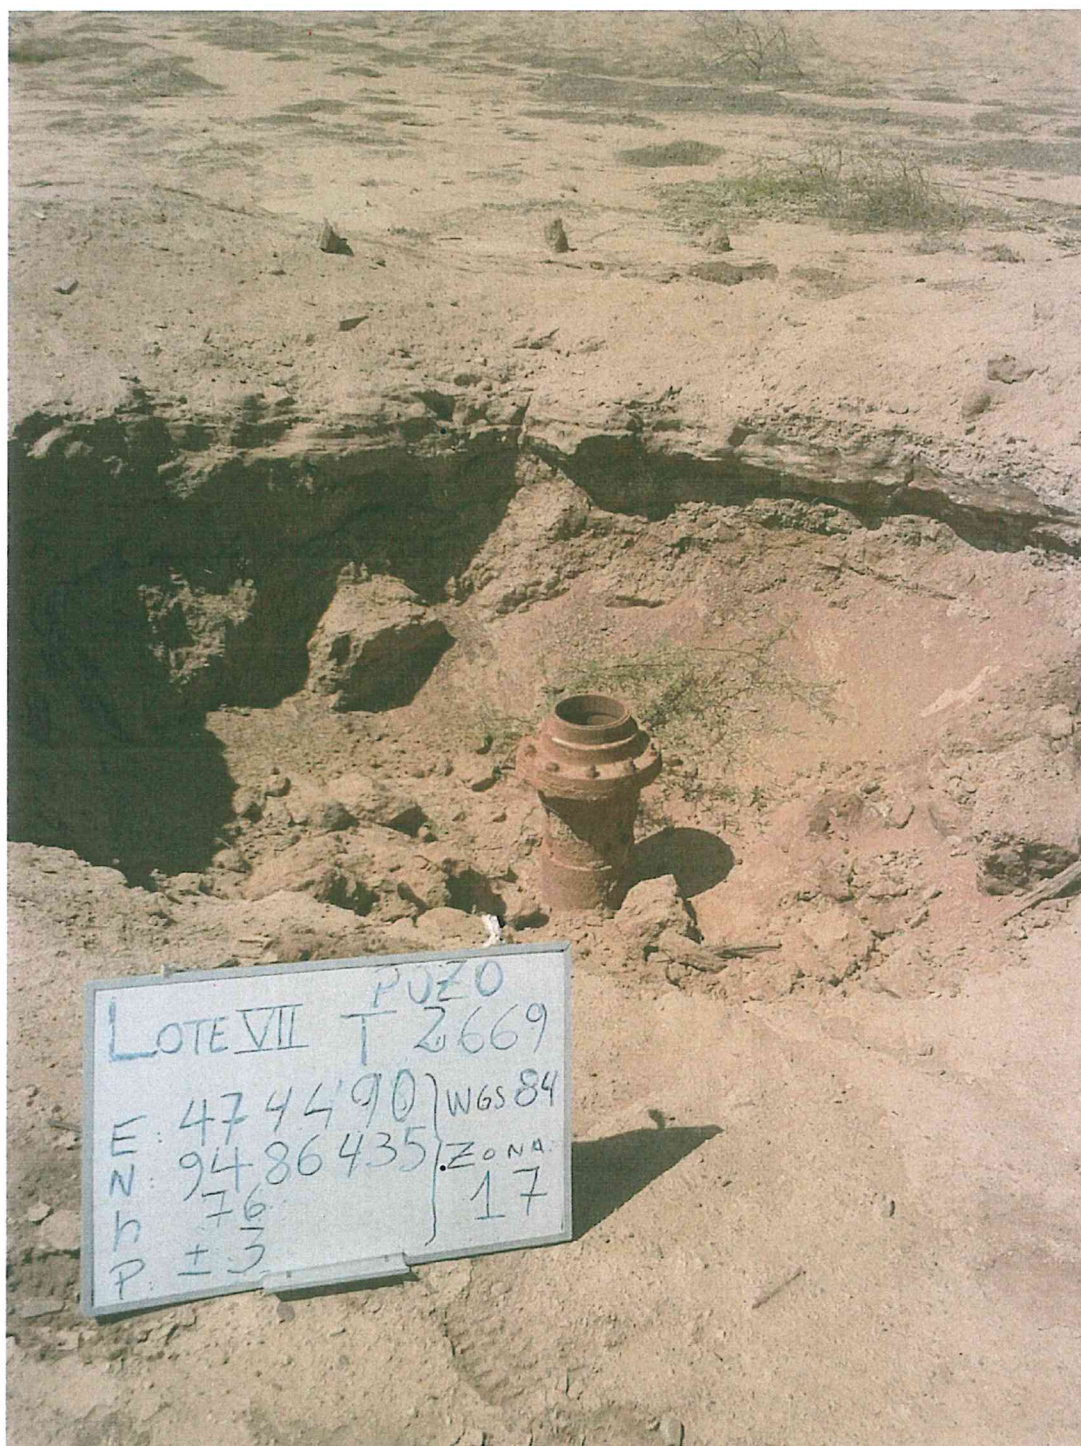
14. Durante la evaluación *in situ* realizada por el OEFA, se observó un pozo petrolero inactivo, encontrado en el interior de una excavación cuyas dimensiones aproximadas son 3 m de radio, la cual en su interior se encontró el casing cortado y corroído, el cual presenta una brida, careciendo de elementos de cierre en superficie que garantice el cierre hermético del pozo. Asimismo, no se evidenció afloramiento de líquidos ni se visualizó suelo impregnado con hidrocarburos alrededor del pozo, sin embargo se percibió olores característicos a hidrocarburos. Cabe mencionar que no presenta plataforma y acceso vehicular en mal estado (ver anexos 1 y 2).

Fotografía N° 1. Vista del Pozo petrolero inactivo T2669, se observó casing cortado y corroído la cual presenta una brida, cuya estructura sobresale 0,9 m aproximadamente del nivel de superficie de suelo.

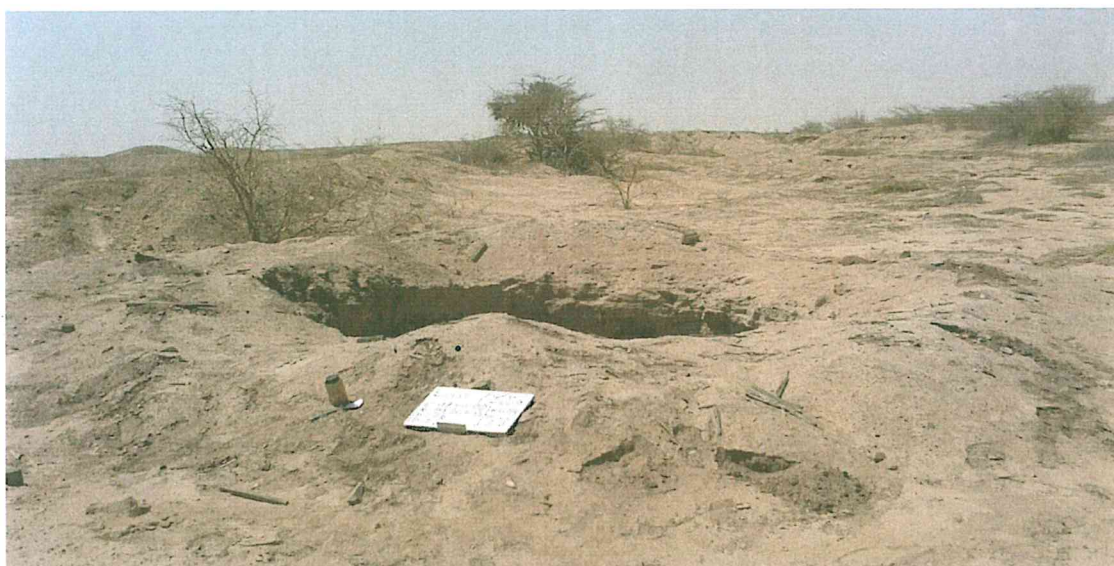
13. El área evaluada donde se ubicó el pozo petrolero inactivo, se caracteriza por presentar un paisaje de relieve ondulado cuyas pendientes varían de 2 a 6%, el pozo se encuentra en una quebrada seca con sectores cubiertos por mantos de arenas eólicas y algunas geoformas que inciden sobre el relieve del área como colinas de pendientes moderadas y superficies depresionadas, se visualizó suelo limo arenoso de color pardo oscuro. Asimismo, se observó escasa vegetación en los alrededores, no se observó cursos de

Fotografía N° 2. Vista panorámica del pozo inactivo, se observó un paisaje de relieve ondulado y vegetación natural en los alrededores.

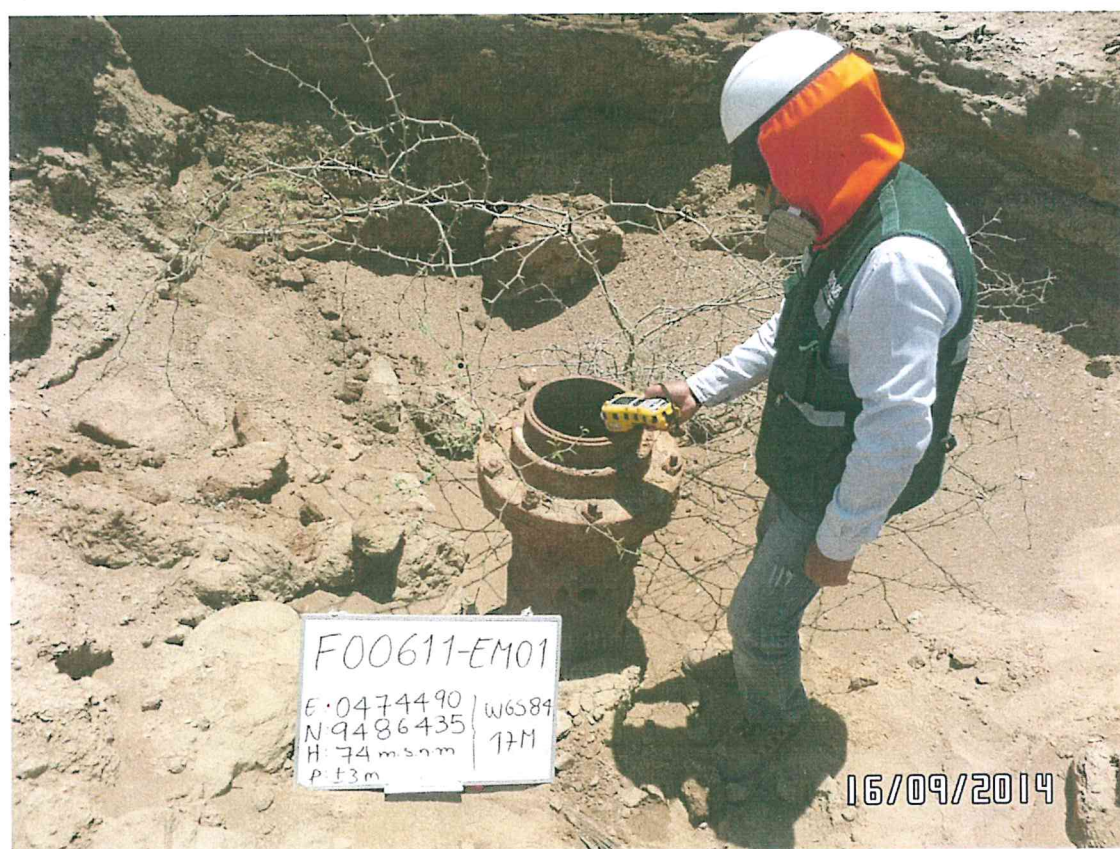
Fotografía N° 3. Medición de emisiones gaseosas fugitivas en el punto F00611-EM01, ubicado en la fuente de emisión en boca del Pozo T2669.

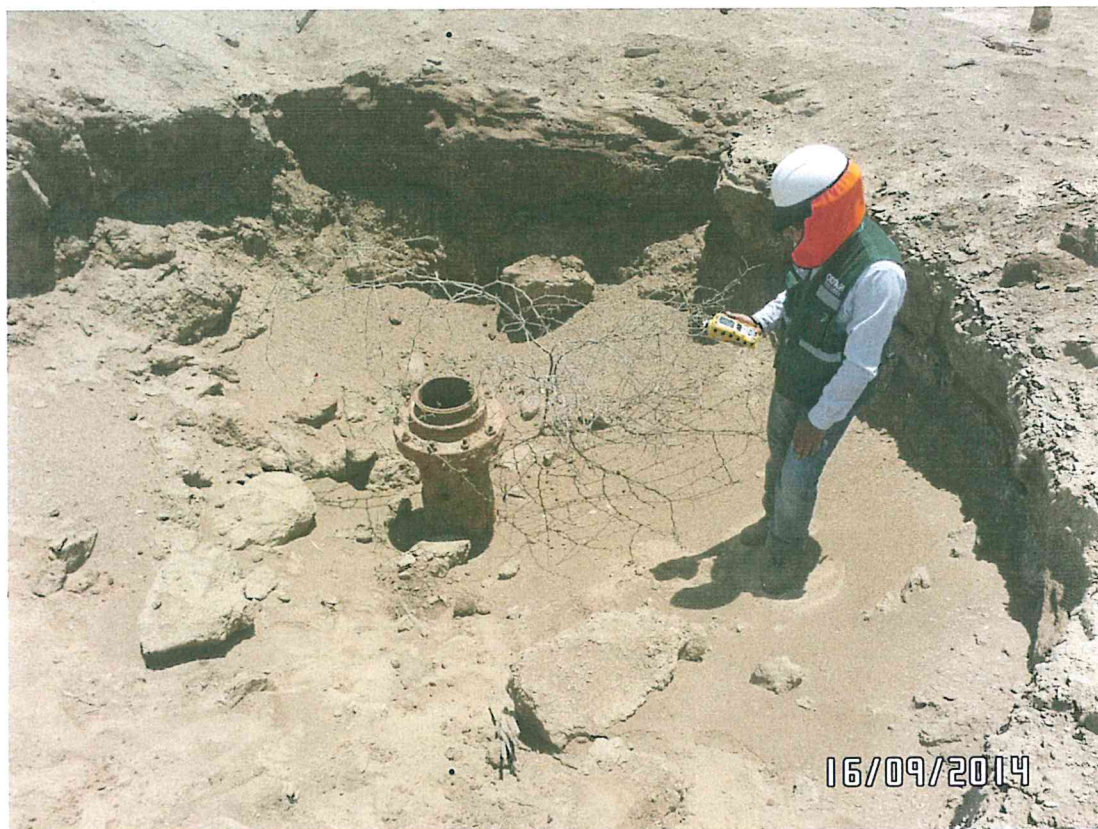
Fotografía N° 4. Mediciones de emisiones gaseosas fugitivas en el F00611-VA01, se realizó en un recorrido en el área circundante alrededor del Pozo en un radio de 1 m, con una duración de 10 minutos.

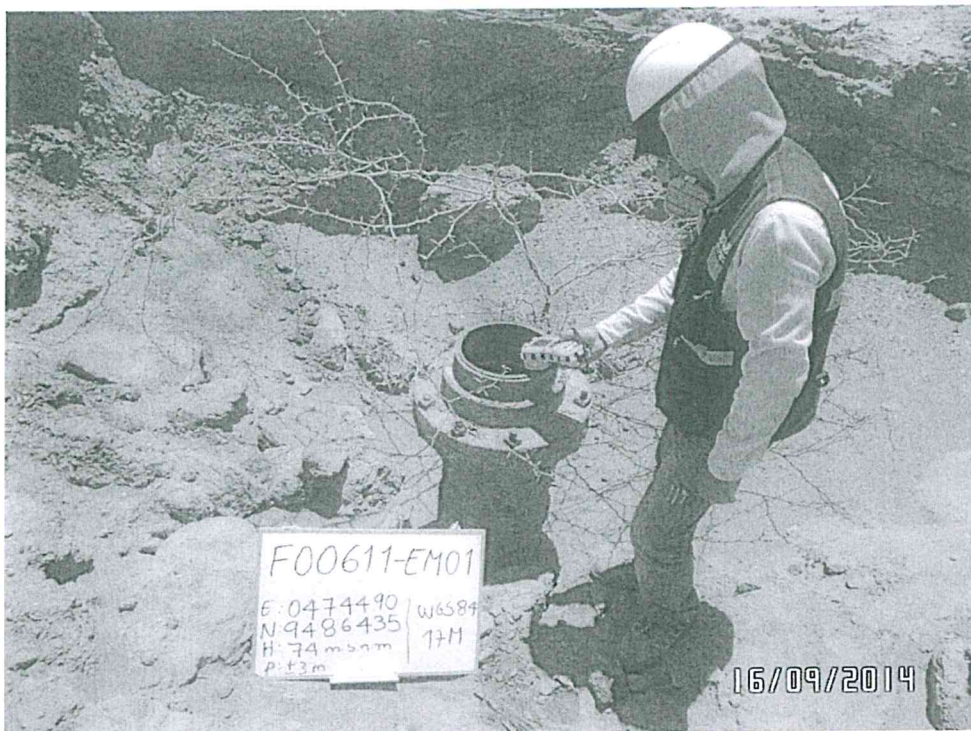
Fotografía N° 1. Medición en el punto F00611-EM01, ubicado en la fuente de emisión en boca del Pozo T2669.

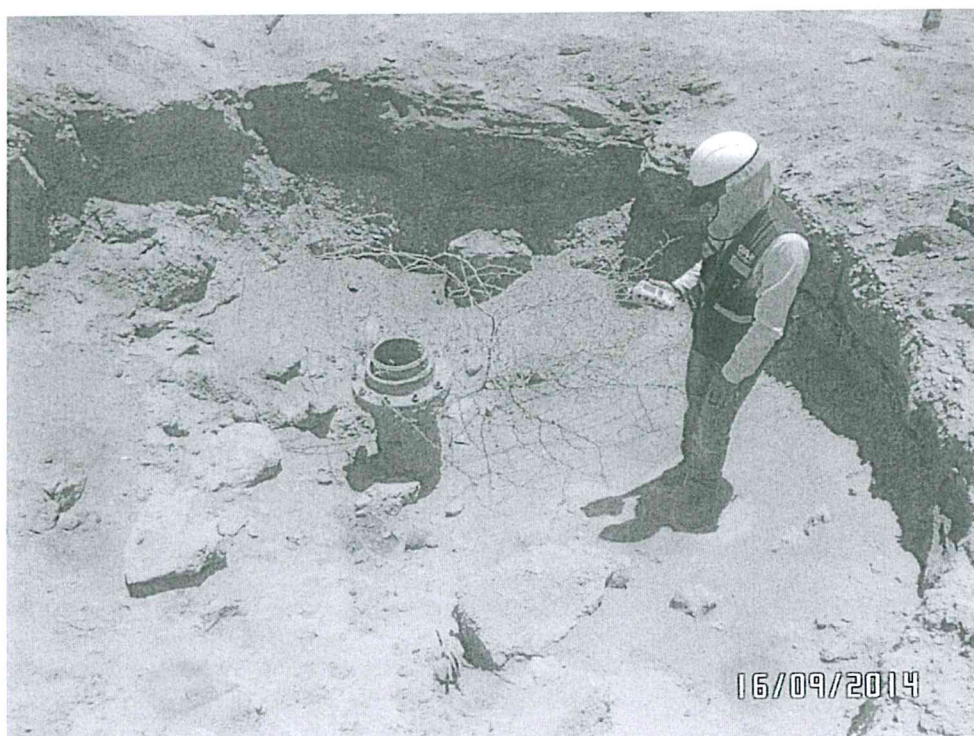
Fotografía N° 2. Mediciones en el F00611-VA01, se realizó en un recorrido en el área circundante alrededor del Pozo en un radio de 1 m, con una duración de 10 minutos.

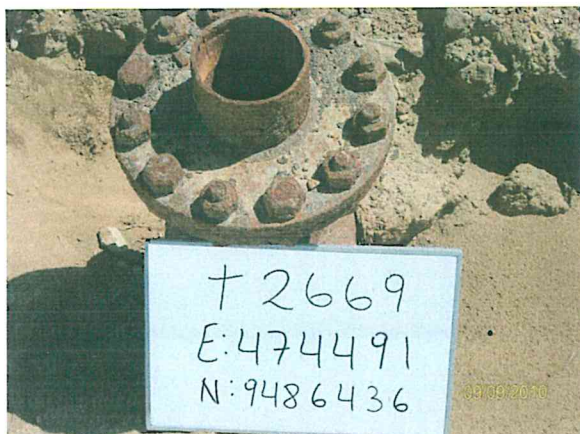
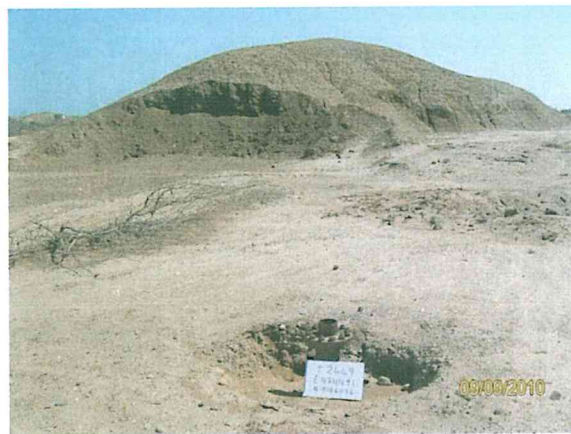
**3. REGISTRO FOTOGRÁFICO**

Pozo ATA, con casing y cabezal con brida corroído, con fluido en su interior, cantina destruida con restos de madera, sin acceso vehicular y escasa vegetación en la zona.

Inadecuado Abandono de Pozo
