**INFORME N° 674 - 2014-OEFA/DE-SDCA-CIPASH**ORGANISMO DE EVALUACIÓN Y FISCALIZACIÓN AMBIENTAL  
SUBDIRECCIÓN DE CALIDAD AMBIENTAL  
**RECIBIDO**

**ASUNTO** : Identificación de pasivo ambiental del subsector hidrocarburos con  
código de Ficha OEFA F01200, ubicado en el Lote I, en el distrito de  
La Brea de la provincia Talara del departamento de Piura.

### **III. IDENTIFICACIÓN DE PASIVO AMBIENTAL DEL SUBSECTOR HIDROCARBUROS CON CÓDIGO DE FICHA OEFA F01200**

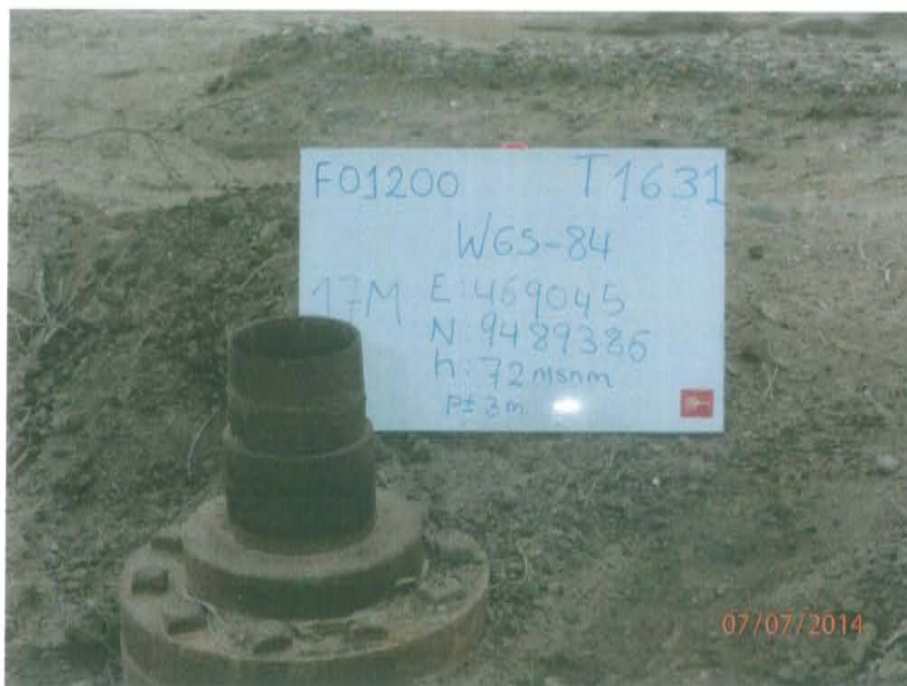
Fotografía N° 1. Pozo T1631, presenta casing con brida empernada, abierto al ambiente.

Pozo inactivo sin terraplén habilitado pero con acceso vehicular directo, se observa dos casing concéntricos de 8 y 5 pulgadas aproximadamente de diámetro, que sobresale 0,46 m del nivel de superficie del suelo, con brida empernada de 18 pulgadas aproximadamente de diámetro, corroído. Asimismo, no se observa elementos de cierre (válvulas) por lo que el interior del pozo se encuentra expuesto al ambiente; sin embargo, no se percibe olores característicos a hidrocarburos originados por emisiones gaseosas provenientes del pozo ni se observa afloramiento superficial de líquidos, pero se pudo distinguir diferencias de color en el suelo por la presencia de hidrocarburos.

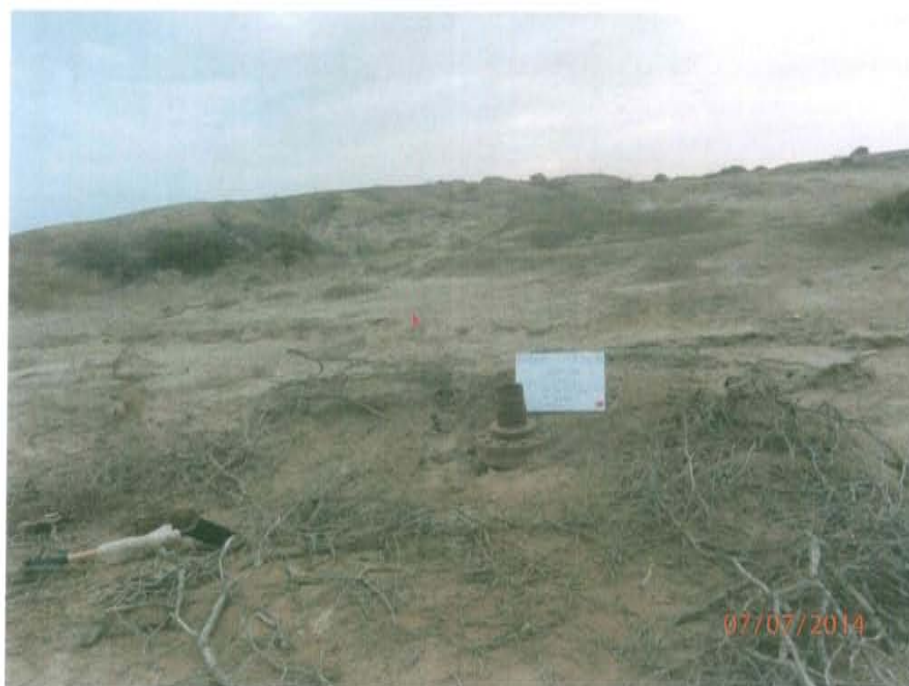
Fotografía N° 2. Vista del área evaluada, se observa vegetación seca en los alrededores del pozo.

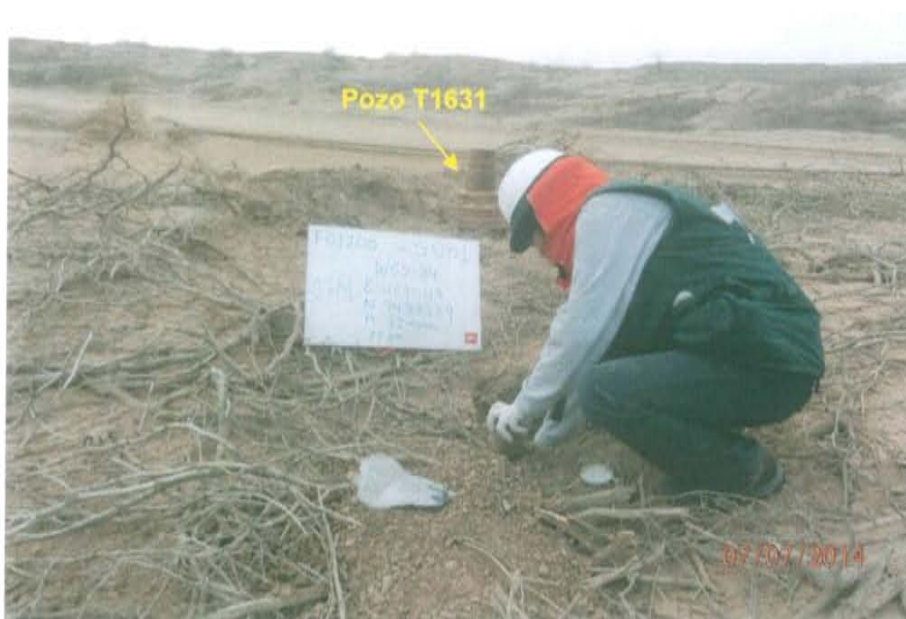
Fotografía N° 3. Toma de muestra de suelo en el punto F01200-SU01.

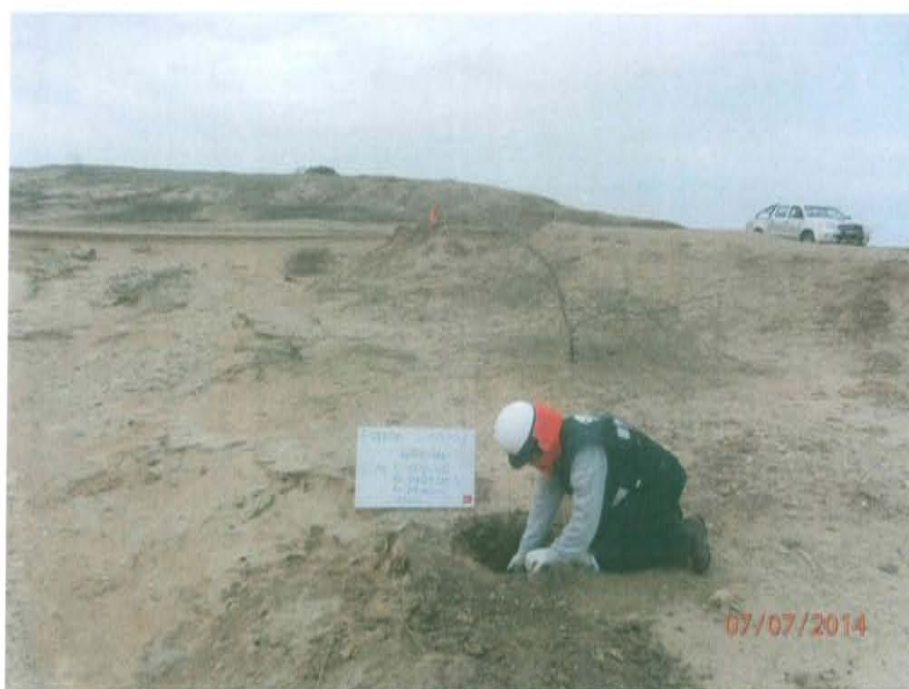
Fotografía N° 4. Toma de muestra de suelo en el punto F01200-SU02.

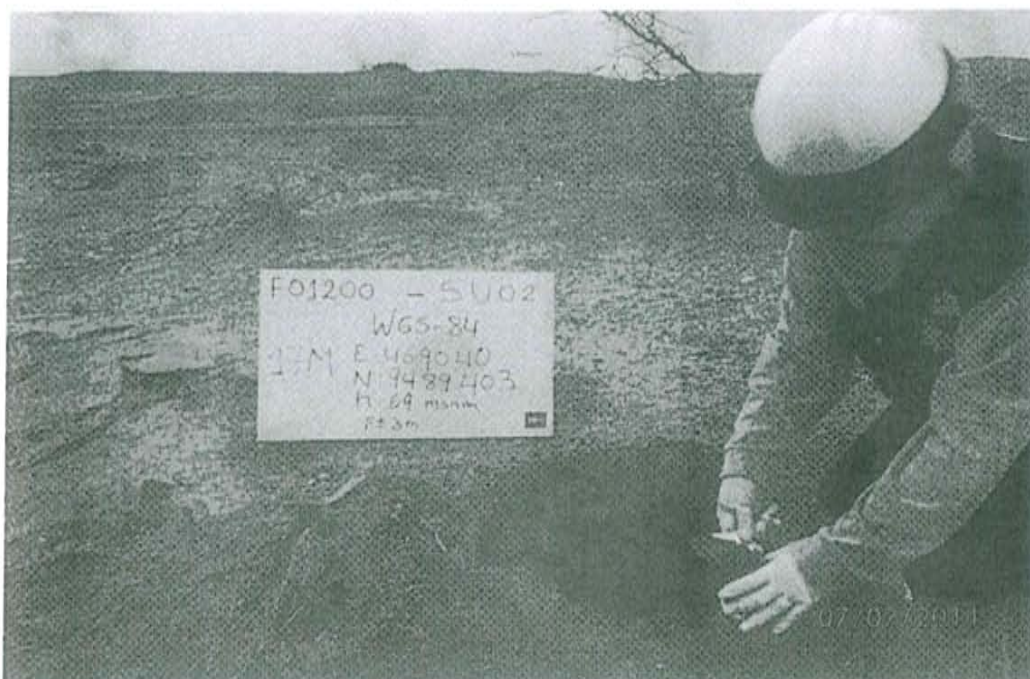
**Fotografía N° 2.** Toma de muestra de suelo en el punto F01200-SU02, aproximadamente a 12 m del Pozo T1631 y a una profundidad de 0,4 m a 0,45 m de la superficie del suelo.

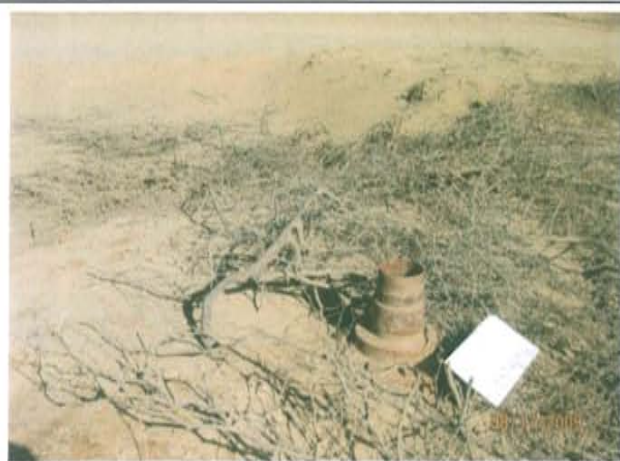
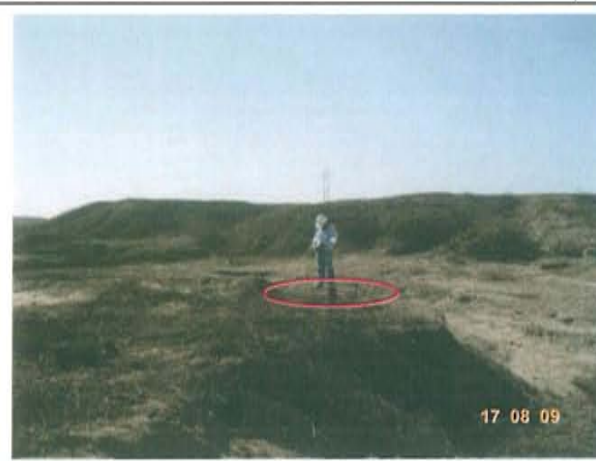
**3. REGISTRO FOTOGRÁFICO**

Pozo abandonado sin válvulas de cierre, con presencia de aproximadamente 4 m<sup>2</sup> de suelo impactado con hidrocarburos ubicados en los alrededores del pozo, no se constató viviendas asentadas en el área de influencia directa. Zona desértica con poca presencia de vegetación como el algarrobo y zapote.

Inadecuado abandono de pozo.
