**INFORME N° 1323 - 2015-OEFA/DE-SDCA-CIPASH**

Asunto : Identificación de pasivo ambiental del subsector hidrocarburos  
con código de Ficha OEFA F03107, ubicado en el Lote VII/VI (ex  
Lote VII), en el distrito de La Brea, de la provincia de Talara del  
departamento de Piura.

Tipo de Informe : Informe de Identificación de Pasivo Ambiental del Subsector  
Hidrocarburos

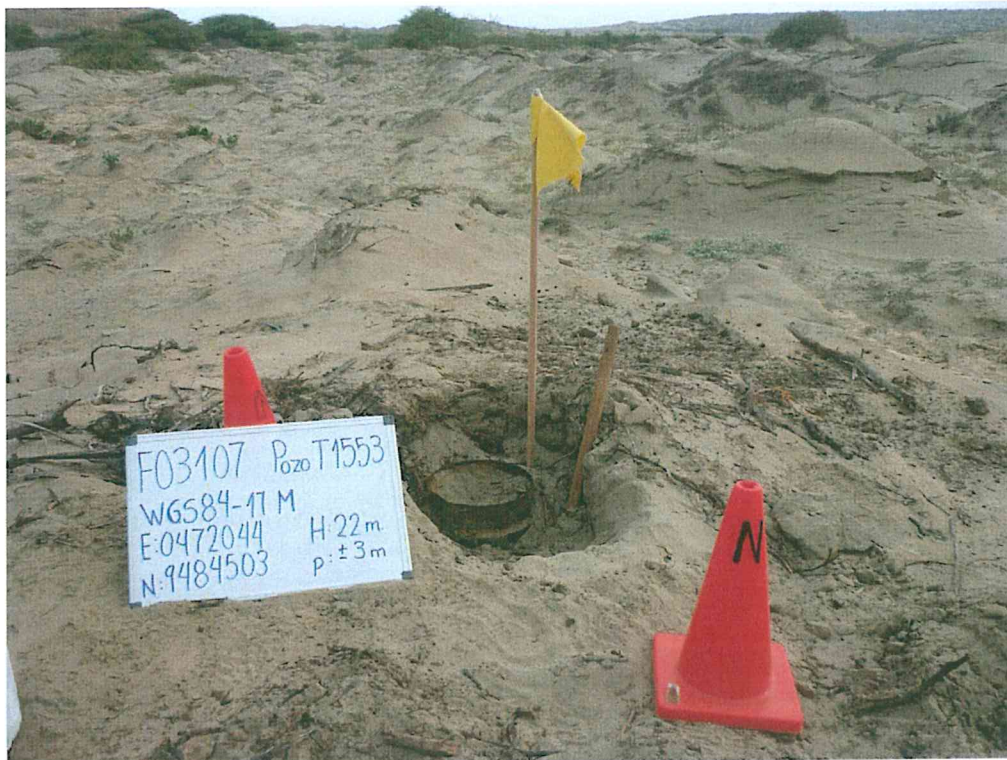
14. Durante la evaluación *in situ* realizada por el OEFA el 15 de mayo del 2015, se observó un pozo inactivo ubicado mediante el uso de un detector de metales, se visualiza dentro de un hoyo, excavado para encontrar el pozo, no presenta señales ni cercos de prevención, no cuenta con acceso vehicular hasta la ubicación del pozo ni presenta plataforma. Se observó un *casing* (tubería de revestimiento) oxidado y corroído de 12 pulgadas de diámetro con presencia de arena en el interior, que sobresale 0,15 m del nivel de la superficie del hoyo, sin brida ni válvulas que aseguren el hermetismo del pozo. Se realizó un recorrido exploratorio al área circundante al pozo encontrándose suelo con presencia de hidrocarburos. No se observaron afloramientos de fluidos desde el pozo; sin embargo se percibieron olores a hidrocarburos procedentes del pozo por lo que se realizó la medición de las emisiones gaseosas fugitivas (ver anexos 1, 2 y 3).

**Fotografía N° 1.** Vista pozo T1553, se observa el *casing* al interior de un hoyo.

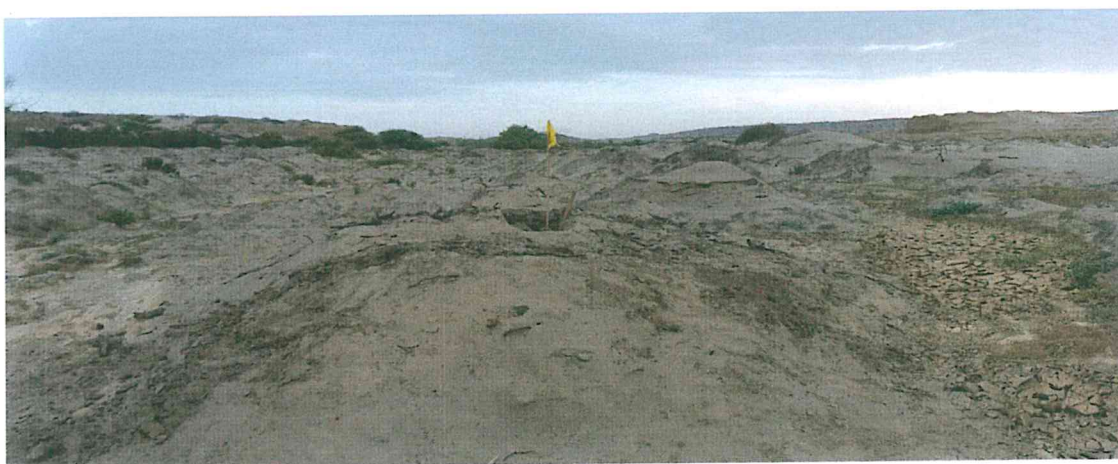
11. Según el registro del OSINERGMIN es considerado un pozo ATA no ubicado a nivel superficial, no presenta acceso vehicular (ver anexo 8).

**Fotografía N° 2.** Vista panorámica del pozo T1553, se observa que el pozo no presenta acceso vehicular.

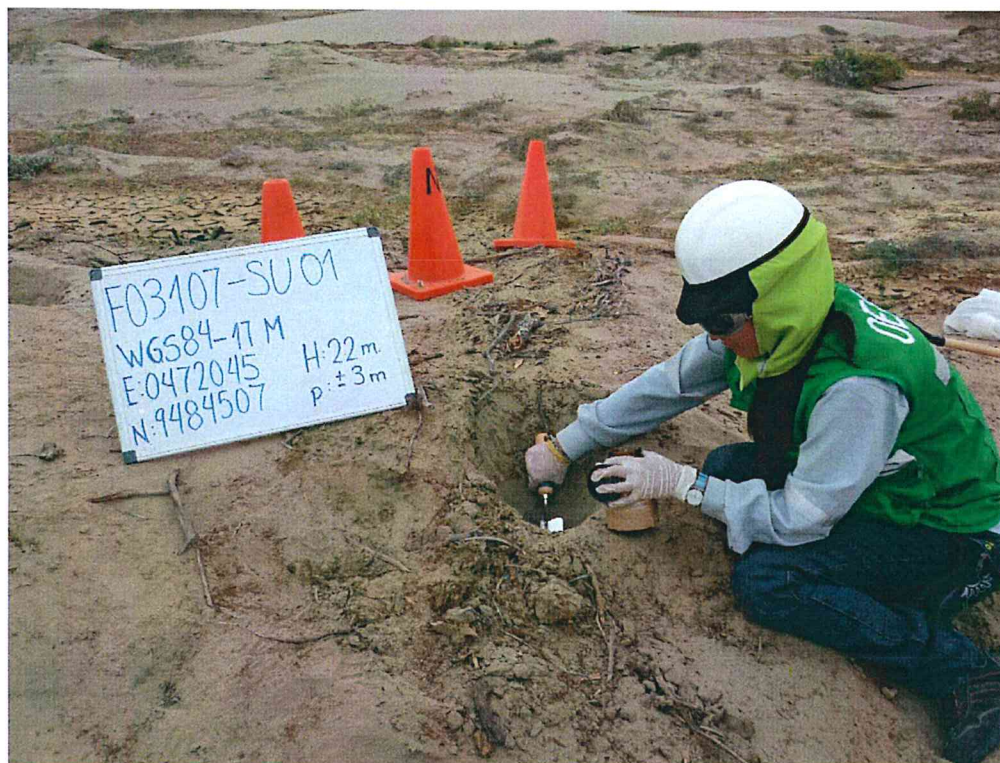
**Fotografía N° 3.** Vista del punto de muestreo F03107-SU01, ubicado a 2,2 m al oeste del pozo.

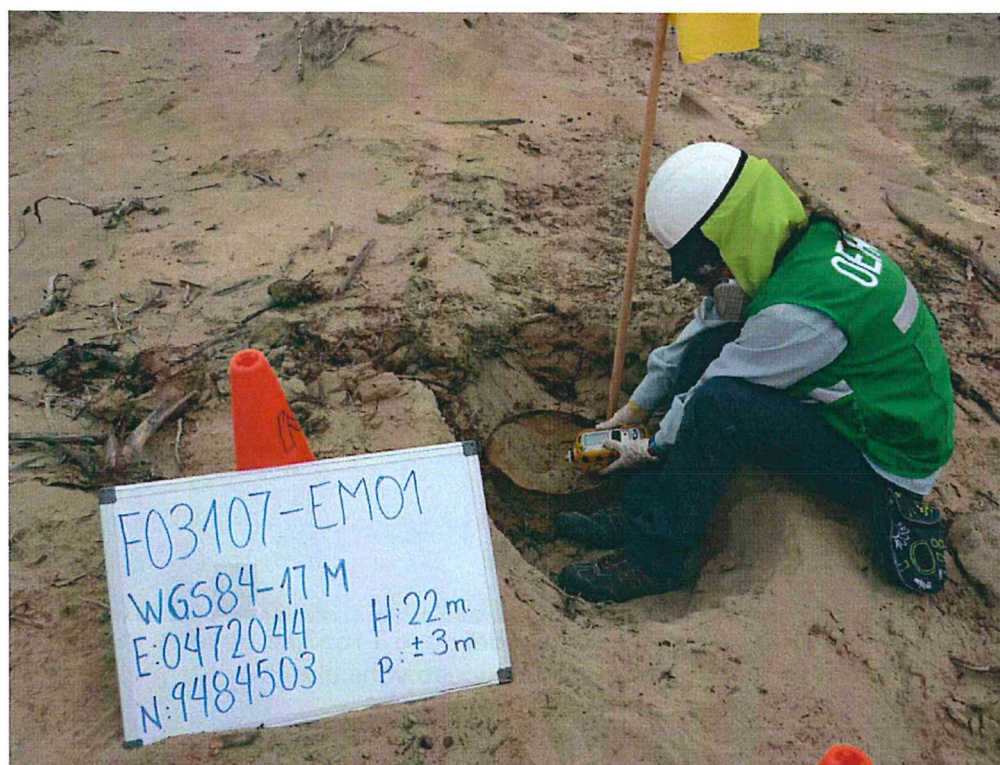
26. Los resultados obtenidos en boca de pozo (F03107-EM01) muestran la presencia de COVs y el Límite Inferior de Explosividad (LEL) reporta valores entre 0 y 34%, evidenciando que las emisiones gaseosas fugitivas provenientes del pozo están compuestas por una mezcla de gases con características inflamables. Finalmente las concentraciones de H<sub>2</sub>S no fueron consideradas relevantes.

**Fotografía N° 4.** Vista de la medición de emisiones en el punto F03107-EM01, ubicado en boca del Pozo T1553.

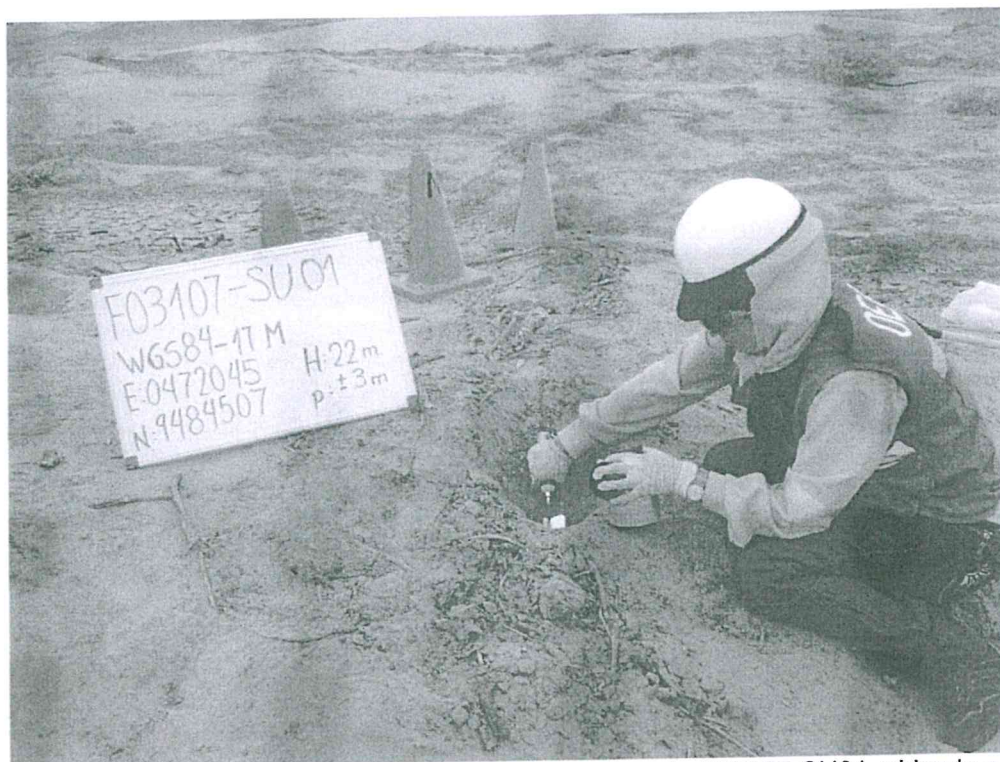
20. Los resultados obtenidos muestran que no hay presencia de hidrocarburos en el suelo, correspondiente a la Fracción de hidrocarburos F1, Fracción de hidrocarburos F2 y Fracción de hidrocarburos F3, en concentraciones mayores al límite de detección (< 0,6 mg/kg para F1 y < 3 mg/kg para F2 y F3 mg/kg) de la metodología empleada por el laboratorio.

Fotografía N° 1. Toma de muestra de suelo en el punto F03107-SU01, ubicado a 2,2 m en dirección noreste del Pozo T1553.

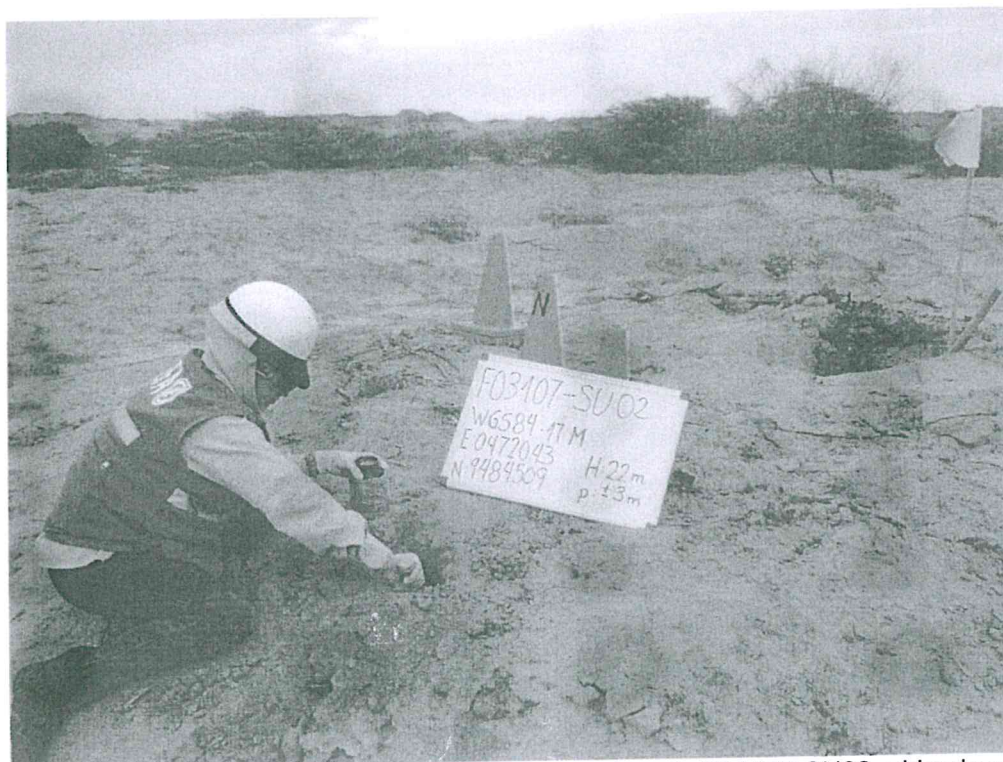
Fotografía N° 2. Toma de muestra de suelo en el punto F03107-SU02, ubicado a 2,6 m en dirección norte del Pozo T1553.

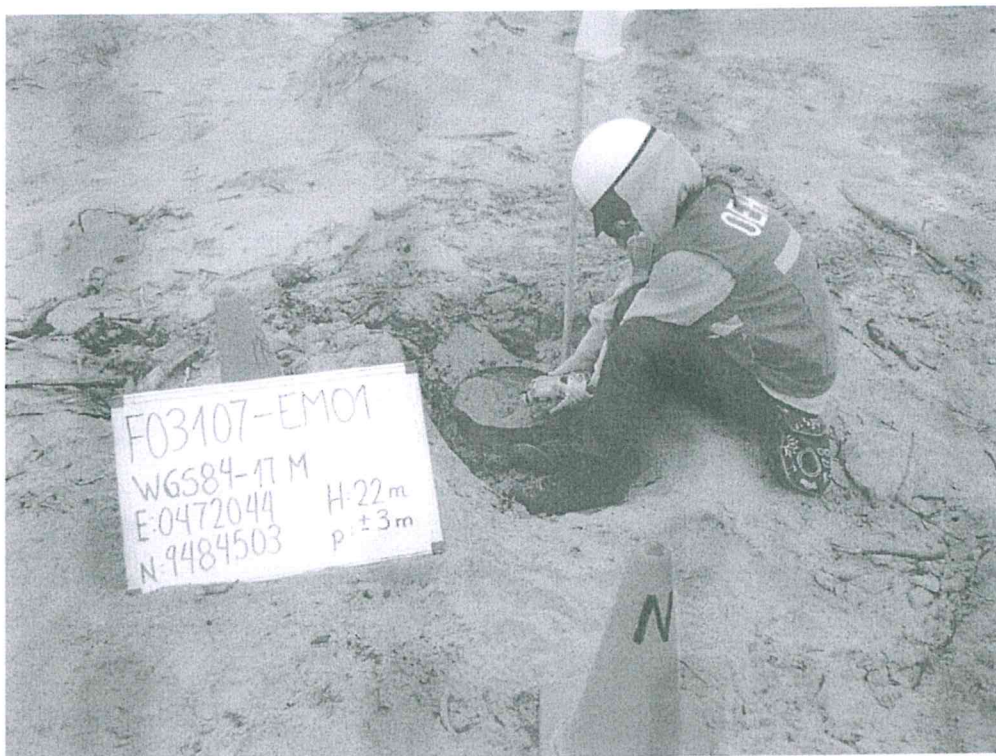
Fotografía N° 1. Medición en el punto F03107-EM01, ubicado en boca del Pozo T1553.

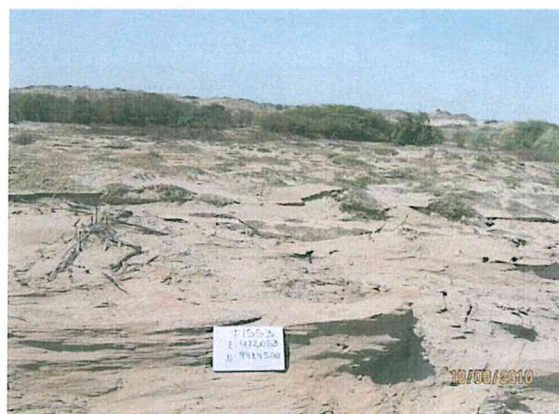
**3. REGISTRO FOTOGRÁFICO**

Pozo ATA, no ubicado, sin acceso vehicular, vegetación seca en la zona.

Inadecuado Abandono de Pozo
