**INFORME N° 499 - 2015-OEFA/DE-SDCA-CIPASH**

**ASUNTO** : Identificación de pasivo ambiental del subsector hidrocarburos con código de Ficha OEFA F00862, ubicado en el Lote I, en el distrito de Pariñas de la provincia Talara del departamento de Piura

### III. IDENTIFICACIÓN DE PASIVO AMBIENTAL DEL SUBSECTOR HIDROCARBUROS CON CÓDIGO DE FICHA OEFA F00862

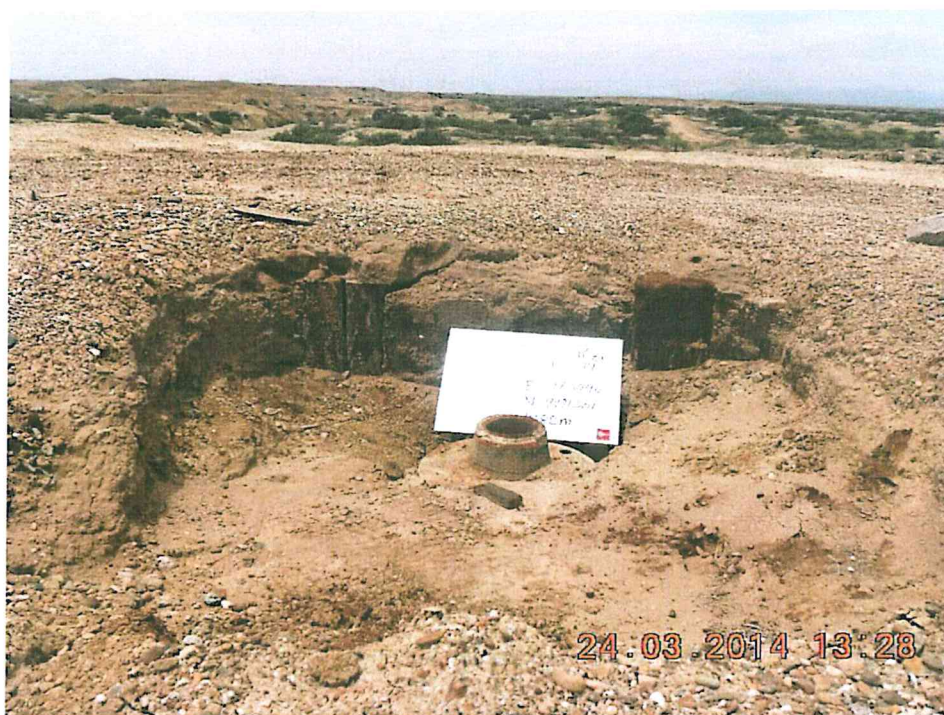
Fotografía N° 1. Vista panorámica del cabezal con brida, ubicado a nivel del suelo, en el interior de una cantina destruida.

14. Durante la evaluación in situ realizada por el OEFA el 23 de marzo de 2014, se observó un pozo inactivo y abierto al ambiente, con cabezal y sin accesorios que aseguren su hermetismo. Del interior de una cantina destruida de sección cuadrada (1,5 m de lado x 0,5 m de profundidad), sobresalía a nivel del suelo una brida de 20 plg de diámetro, unida a una tubería de 6 plg de diámetro. No se observó afloramiento superficial de líquidos; sin embargo, se percibió emisiones gaseosas provenientes del pozo, así como también se observó suelo y residuos con presencia de hidrocarburos (ver anexos 1 y 2)

15. Cabe señalar que de la revisión de la información proporcionada por OSINERGMIN (ver anexo 8) y lo observado durante la evaluación *in situ* (ver anexo 1), se puede señalar que el cabezal del casing fue cortado y su terraplén fue acondicionado con material gravoso.

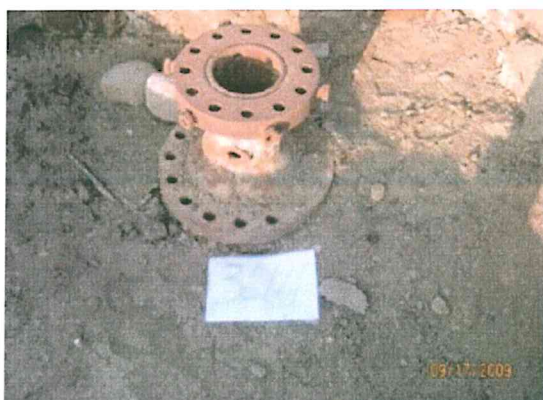
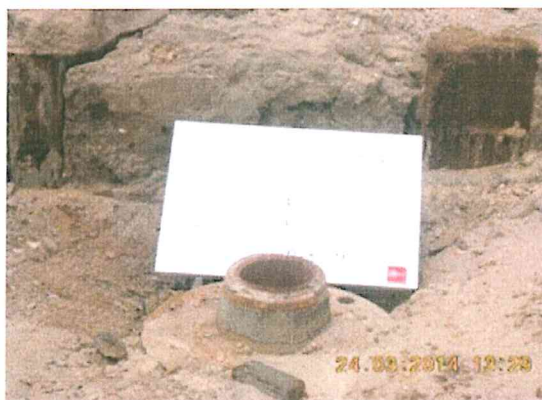
**ESTADO DEL POZO EN LA VISITA  
HECHA POR OSINERGMIN**

Fotografía N° 2. En la imagen izquierda, en la visita realizada por el OSINERGMIN, el cabezal del pozo se encontraba entero; sin embargo, en la imagen derecha, en la visita realizada por el OEFA, la parte superior del cabezal del pozo fue cortada.

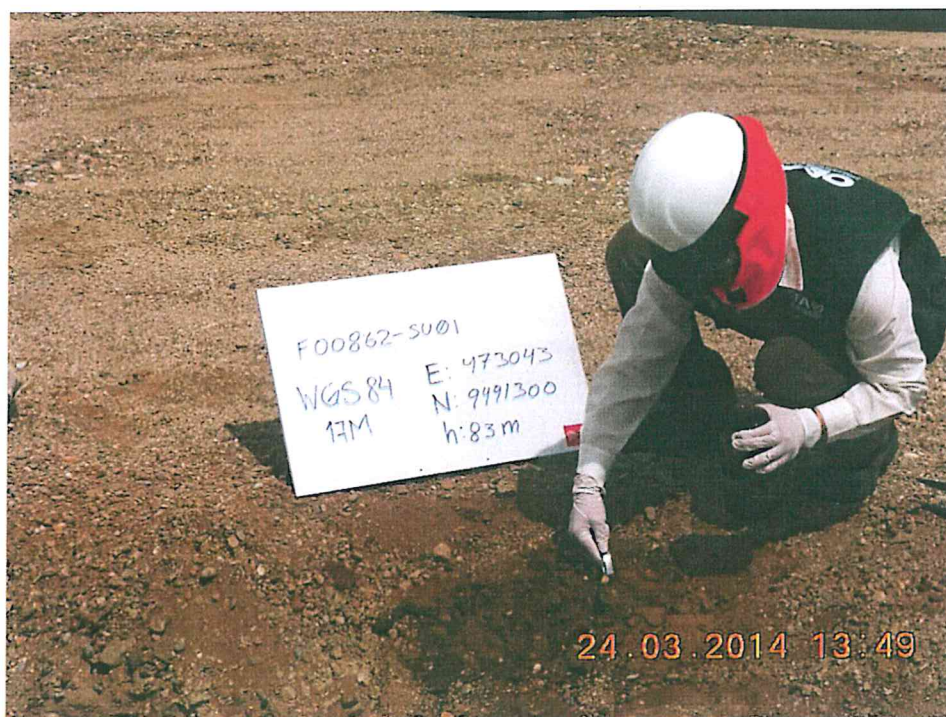
Fotografía N° 3. Toma de muestra de suelo en el punto F00862-SU01, ubicado a 1,4-m del casing del pozo T3614.

| Matriz | Código de muestra | Parámetros analizados | Resultado | Unidad | ECA o norma referencial | % que se encuentra por encima del ECA o norma referencial | Laboratorio | Número de informe de ensayo de laboratorio |
|---|---|---|---|---|---|---|---|---|
| Suelo | F00862-SU01 | FH F2 (C <sub>10</sub> -C <sub>28</sub> ) | 4 127,99 | mg/kg | 1 200 | 244 % | Inspectorate Services Perú S.A.C. | 31935L/14-MA |
| Suelo | F00862-SU01 | FH F3 (C <sub>28</sub> -C <sub>40</sub> ) | 2 017,02 | mg/kg | 3 000 | No supera | Inspectorate Services Perú S.A.C. | 31935L/14-MA |

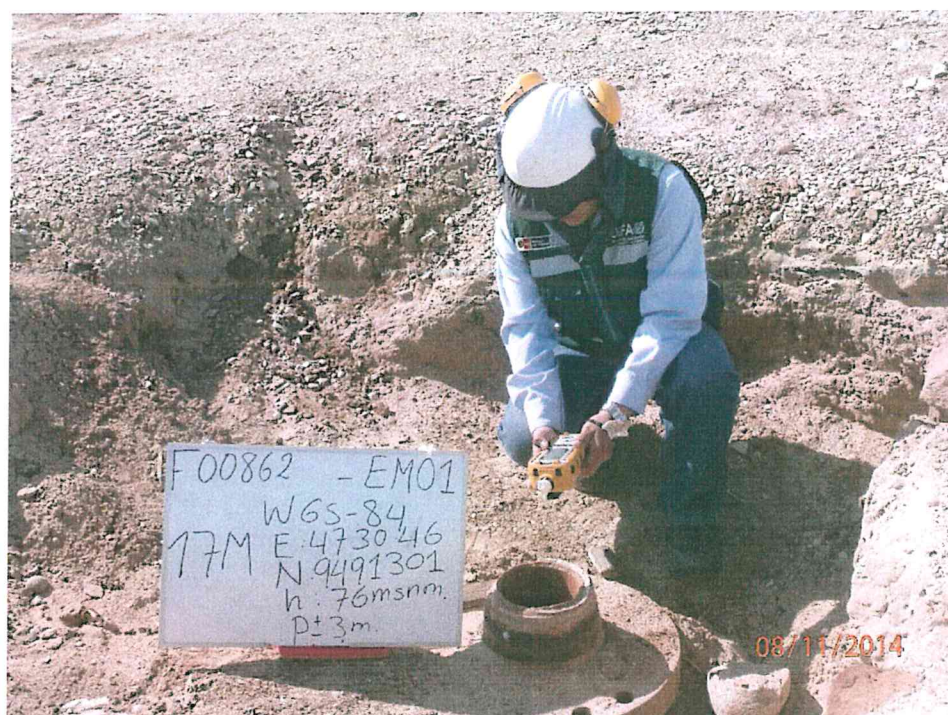
Fotografía N° 4. Medición de emisiones gaseosas fugitivas en el punto F00862-EM01.

27. Los resultados obtenidos en boca de pozo (F00862-EM01) muestran sólo la presencia de COVs 3,6 mg/m<sup>3</sup>, por lo que las emisiones gaseosas fugitivas provenientes del pozo estarían compuestas por una mezcla de gases que no poseen características inflamables. Además, la concentración de ácido sulfhídrico (H<sub>2</sub>S) 0 mg/m<sup>3</sup> no es considerada debido a que no se cuantifica en el promedio de dicho parámetro.

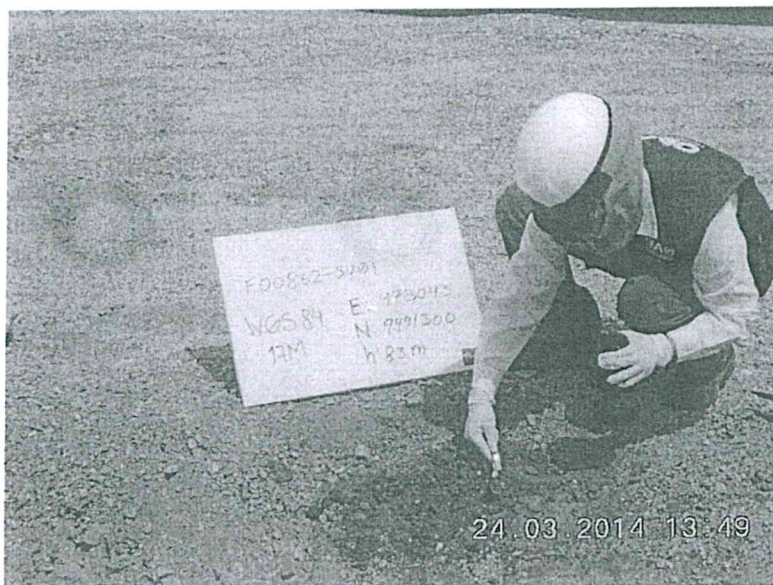
Fotografía N° 1. Toma de muestra de suelo en el punto F00862-SU01, ubicado a 1,4 m aproximadamente del Pozo T3614.

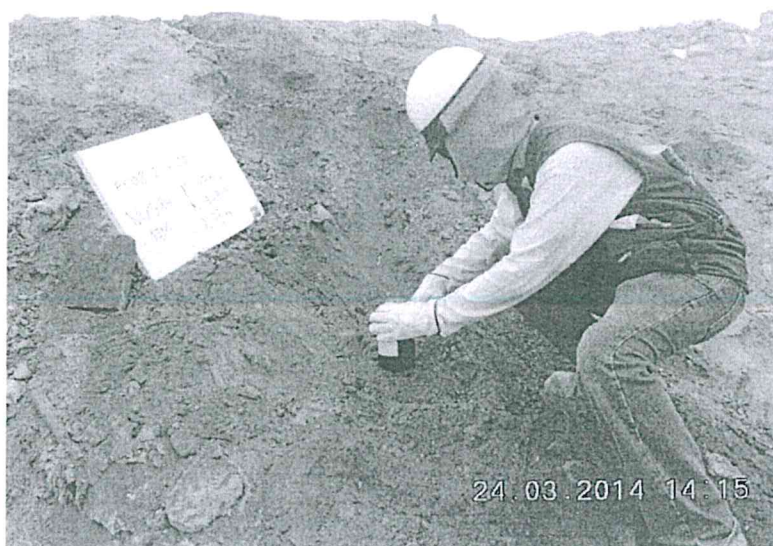
Fotografía N° 2. Toma de muestra de suelo en el punto F00862-SU02, ubicado a 20,2 m aproximadamente del Pozo T3614, en una pendiente.

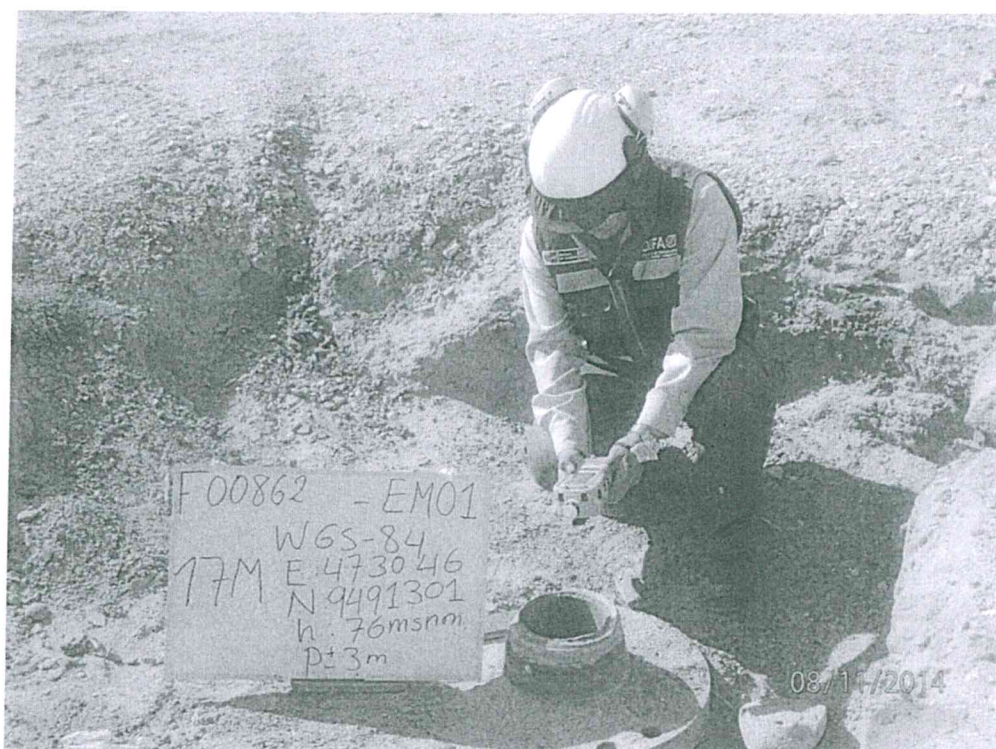
Fotografía N° 1. Medición en el punto F00862-EM01, ubicado en boca del Pozo T3614.

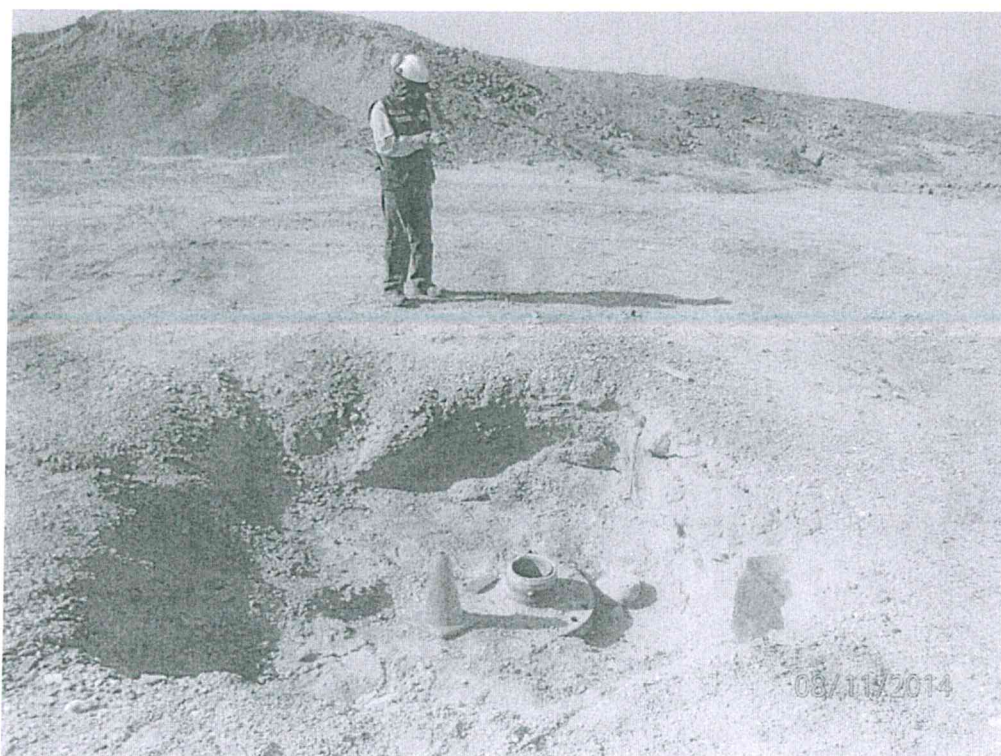
Fotografía N° 2. Mediciones en F00862-VA01, recorrido en el área circundante alrededor del Pozo T3614.

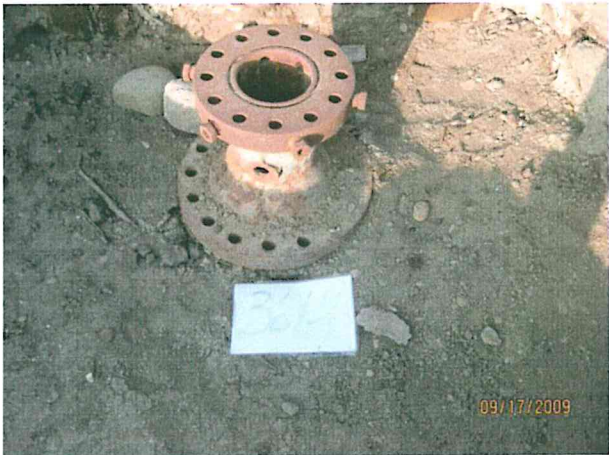
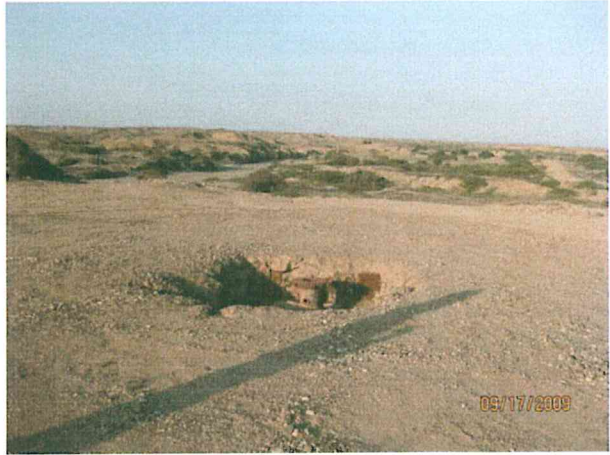
| <i>Pozo sobre el nivel de la base de un hoyo de tierra y tabloncitos de madera, se encuentra en una plataforma conservada, es considerada como un pasivo ATA. Cuenta con acceso vial directo</i> | | | |
| <i>Por inadecuado abandono de pozo de la anterior actividad de hidrocarburos.</i> | | | |
