Título de la evaluación : Reporte de campo de la segunda ejecución del muestreo de agua superficial, sedimento, comunidades hidrobiológicas y caudal ecológico en el área de influencia de la Central Hidroeléctrica Cheves en los distritos Paccho y Checra de las provincias Huaura y Naván, Caujul, Andajes y Pachangara de la provincia Oyón, departamento Lima, durante el 2022

Etapa : Segunda ejecución

Fecha de ejecución : Del 15 de setiembre al 30 de setiembre del 2022

Fecha de aprobación : 17 de octubre de 2022 Reporte N.º : RC-106-2022-STECC

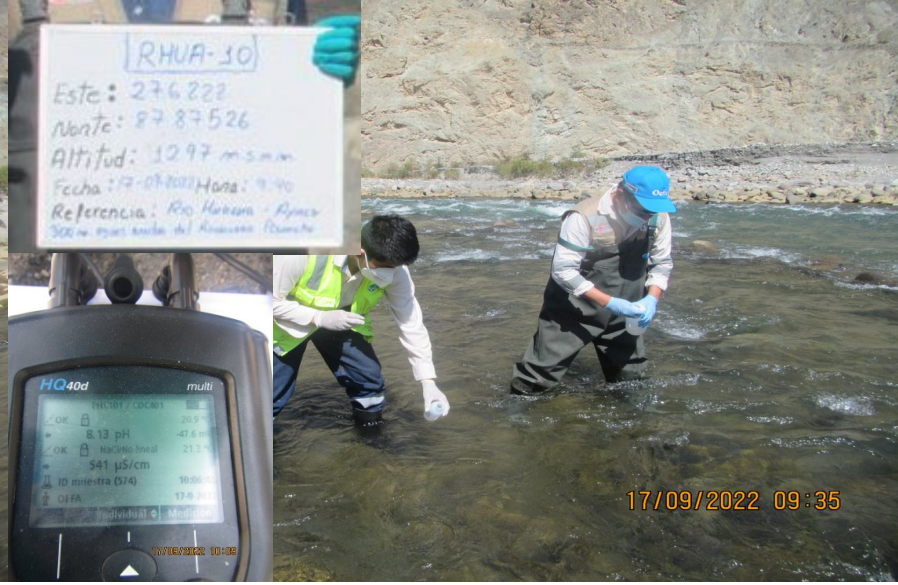
Distrito	Paccho	Provincia	Huaura	Departamento	Lima
Fotografía 1 RHUA-10

Fecha: 17/09/2022					
Hora: 09:40					
Coordenadas UTM WGS 84 – Zona 18L					
Este (m): 276222					
Norte (m): 8787526					
Altitud (m s. n. m.): 1297					
Precisión: ± 3

Descripción:	Río Huaura - Aproximadamente 300 m aguas arriba del Reservorio Picunche.

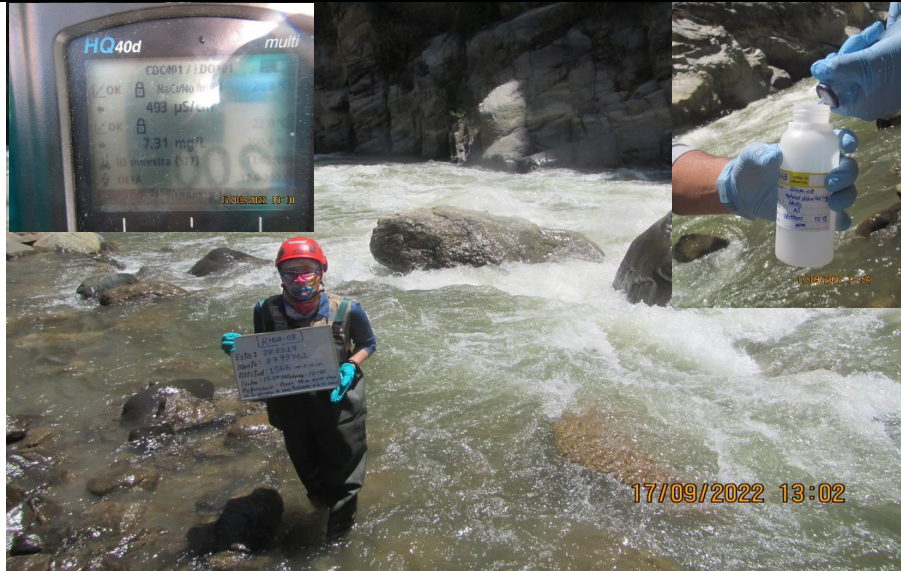
Distrito	Paccho	Provincia	Huaura	Departamento	Lima
Fotografía 3 RHUA-08					
Fecha: 17/09/2022					
Hora: 12:45					
Coordenadas UTM WGS 84 – Zona 18L					
Este (m): 282319					
Norte (m): 8793461					
Altitud (m s. n. m.): 1566					
Precisión: ± 3					
Descripción:		Río Huaura - Aproximadamente 100 m aguas abajo de la descarga de aguas turbinadas de la CH Cheves.

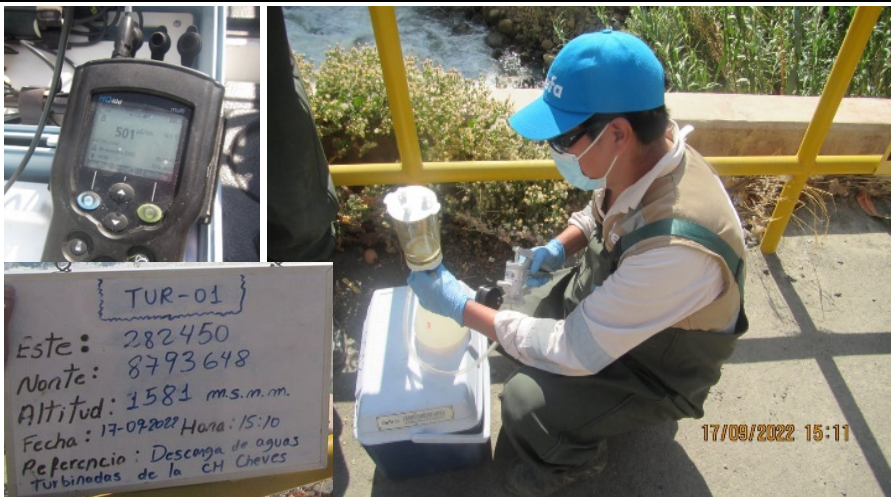
Distrito	Paccho	Provincia	Huaura	Departamento	Lima
Fotografía 4 TUR-01					
Fecha: 17/09/2022					
Hora: 15:10					
Coordenadas UTM WGS 84 – Zona 18L					
Este (m): 282450					
Norte (m): 8793648					
Altitud (m s. n. m.): 1581					
Precisión: ± 3					
Descripción:		Descarga de aguas turbinadas de la CH Cheves.

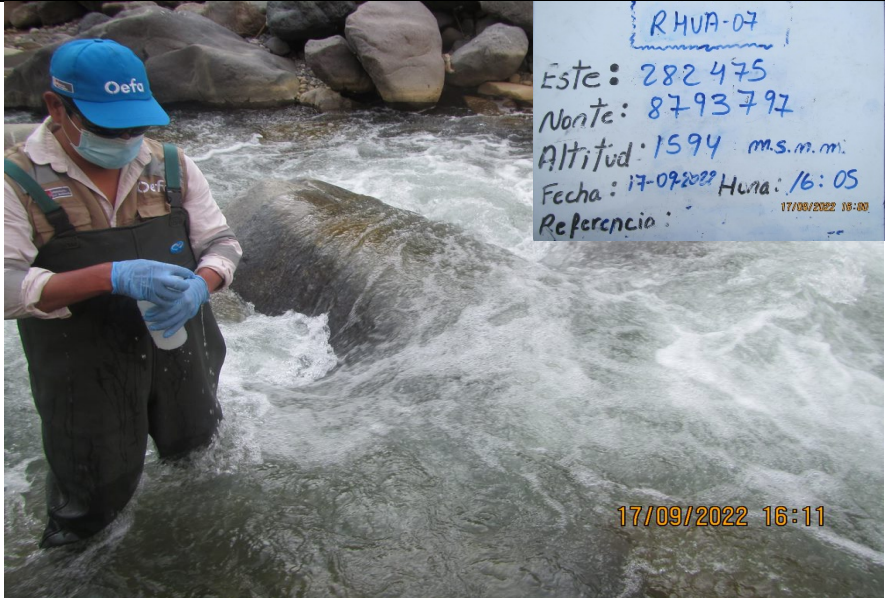
Distrito	Paccho	Provincia	Huaura	Departamento	Lima
Fotografía 5 RHUA-07

Fecha: 17/09/2022					
Hora: 16:05					
Coordenadas UTM WGS 84 – Zona 18L					
Este (m): 282475					
Norte (m): 8793797					
Altitud (m s. n. m.): 1594					
Precisión: ± 3					
Descripción:	Río Huaura - Aproximadamente a 50 m aguas arriba de la descarga de aguas turbinadas de la CH Cheves.

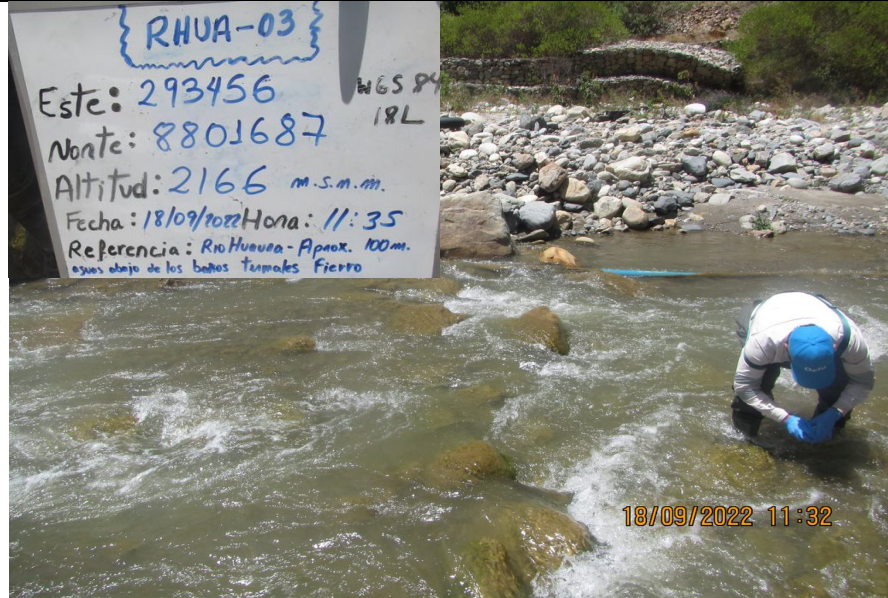
Distrito	Pachangara	Provincia	Oyón	Departamento	Lima
<p>Fotografía 9 RHUA-03</p>					
<p>Fecha: 18/09/2022</p>					
<p>Hora: 11:35</p>					
<p>Coordenadas UTM WGS 84 – Zona 18L</p>					
<p>Este (m): 293456</p>					
<p>Norte (m): 8801687</p>					
<p>Altitud (m s. n. m.): 2166</p>					
<p>Precisión: ± 3</p>					
<p>Descripción: Río Huaura – Aproximadamente 100 m aguas abajo de los baños termales fierro.</p>

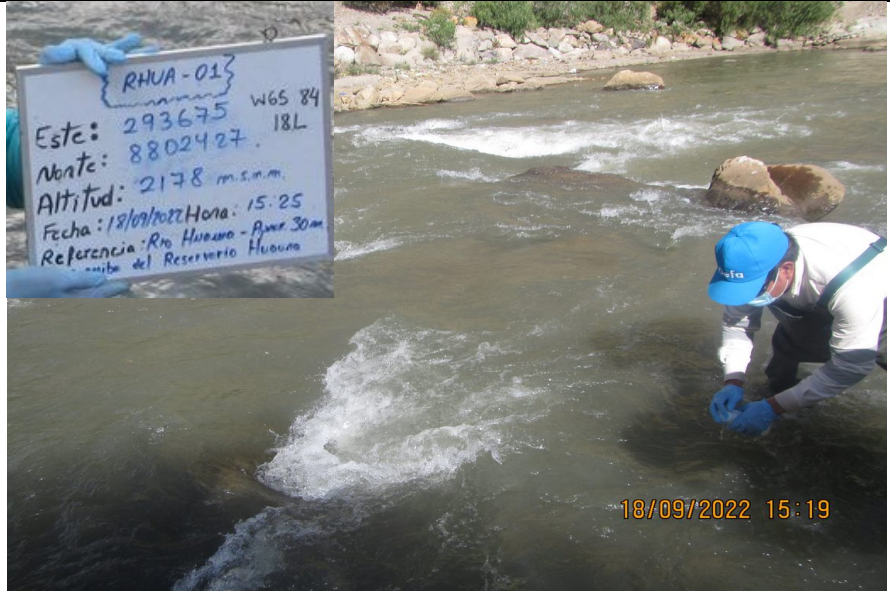
Distrito	Pachangara	Provincia	Oyón	Departamento	Lima
Fotografía 11 RHUA-01					
Fecha: 18/09/2022					
Hora: 15:25					
Coordenadas UTM WGS 84 – Zona 18L					
Este (m): 293675					
Norte (m): 8802427					
Altitud (m s. n. m.): 2178					
Precisión: ± 3					
Descripción: Río Huaura - Aproximadamente 30 m aguas arriba del reservorio Huaura.

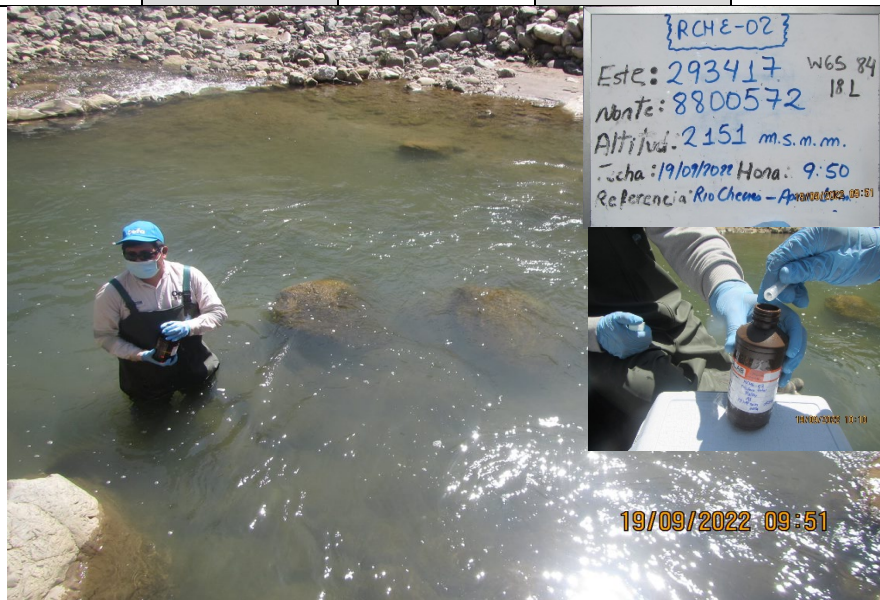
Distrito	Checras	Provincia	Huara	Departamento	Lima
Fotografía 13 RCHE-02					
Fecha: 19/09/2022					
Hora: 09:50					
Coordenadas UTM WGS 84 – Zona 18L					
Este (m): 293417					
Norte (m): 8800572					
Altitud (m s. n. m.): 2151					
Precisión: ± 3					
Descripción: Río Checras - Aproximadamente 500 m aguas abajo del reservorio Checras.

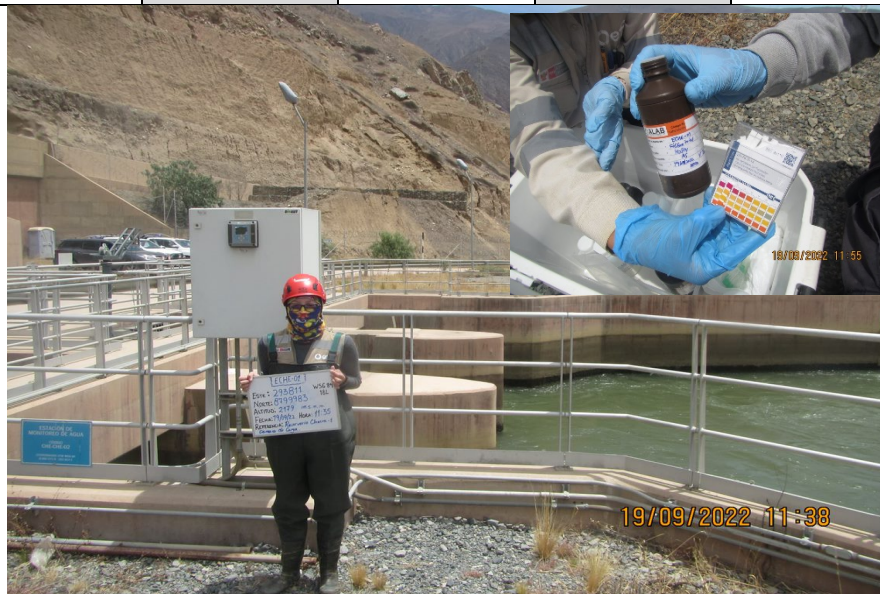
Distrito	Checras	Provincia	Huara	Departamento	Lima
Fotografía 14 ECHE-01					
Fecha: 19/09/2022					
Hora: 11:35					
Coordenadas UTM WGS 84 – Zona 18L					
Este (m): 293811					
Norte (m): 8799983					
Altitud (m s. n. m.): 2179					
Precisión: ± 3					
Descripción: Reservorio Checras - Cámara de carga.

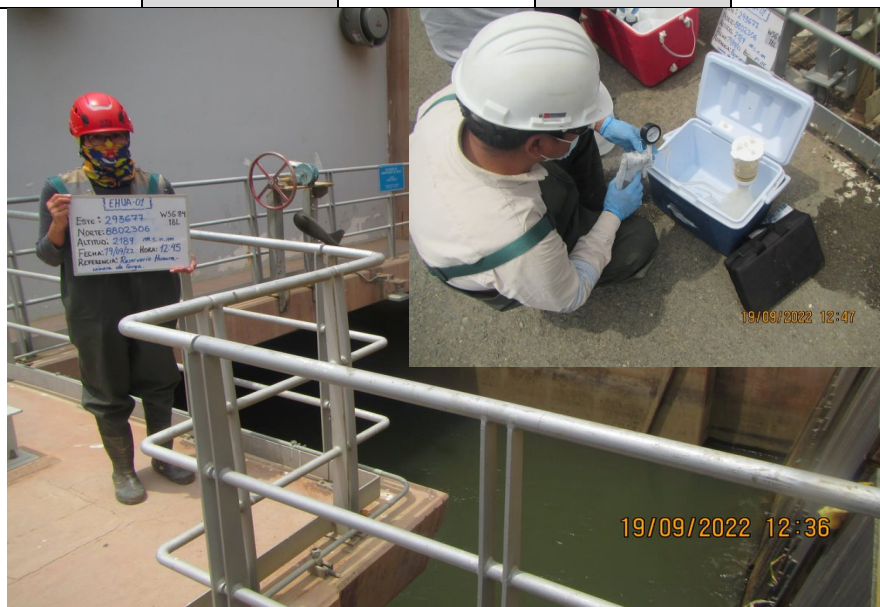
Distrito	Pachangara	Provincia	Oyón	Departamento	Lima
Fotografía 15 EHUA-01					
Fecha: 19/09/2022					
Hora: 12:45					
Coordenadas UTM WGS 84 – Zona 18L					
Este (m): 293677					
Norte (m): 8802306					
Altitud (m s. n. m.): 2189					
Precisión: ± 3					
Descripción: Reservorio Huaura – Cámara de carga.

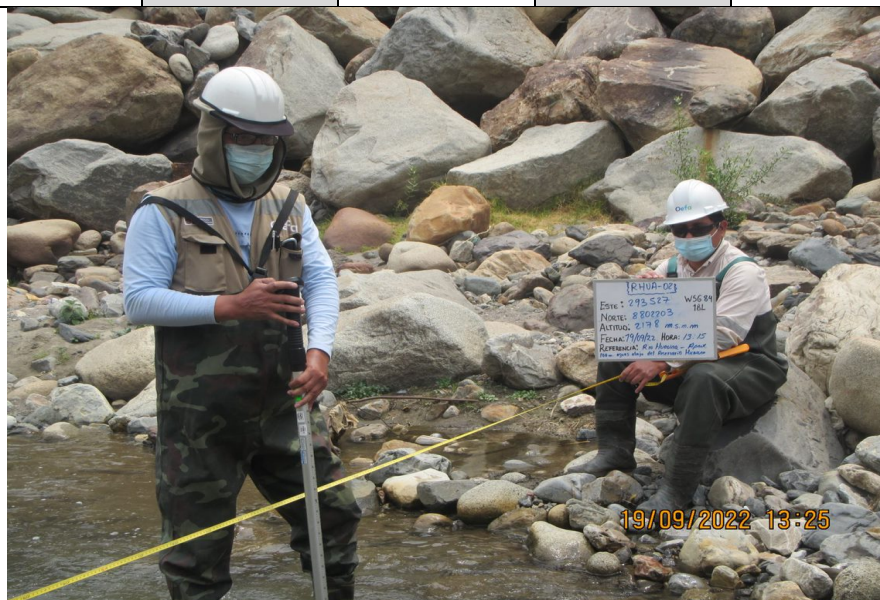
Distrito	Pachangara	Provincia	Oyón	Departamento	Lima
Fotografía 16 RHUA-02					
Fecha: 19/09/2022					
Hora: 13:15					
Coordenadas UTM WGS 84 – Zona 18L					
Este (m): 293527					
Norte (m): 8802203					
Altitud (m s. n. m.): 2178					
Precisión: ± 3					
Descripción: Río Huaura - Aproximadamente 100 m aguas abajo del reservorio Huaura. En la fecha señalada, sólo se realizó mediciones para el cálculo del caudal.

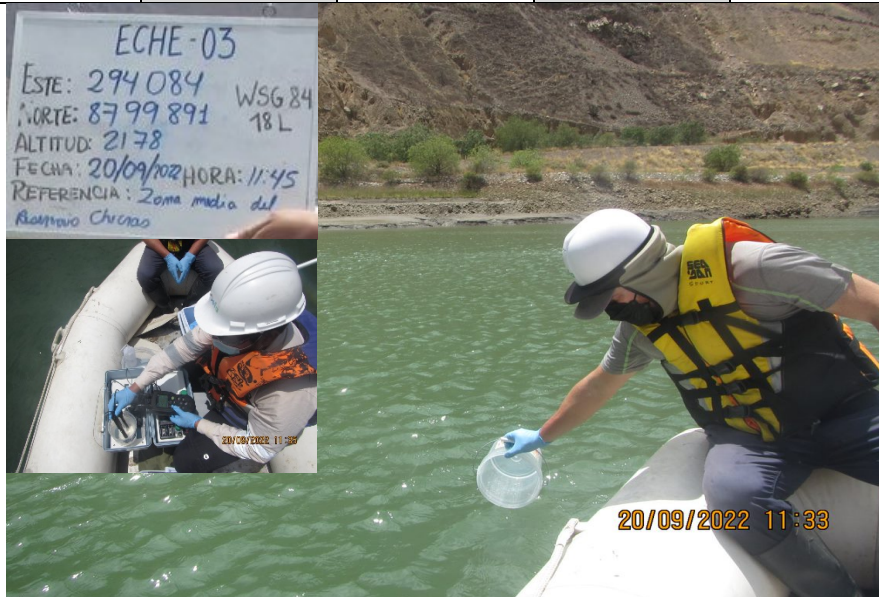
Distrito	Checra	Provincia	Huara	Departamento	Lima
Fotografía 17 ECHE-03					
Fecha: 20/09/2022					
Hora: 11:45					
Coordenadas UTM WGS 84 – Zona 18L					
Este (m): 294084					
Norte (m): 8799891					
Altitud (m s. n. m.): 2178					
Precisión: ± 3					
Descripción: Zona media del reservorio Checra.

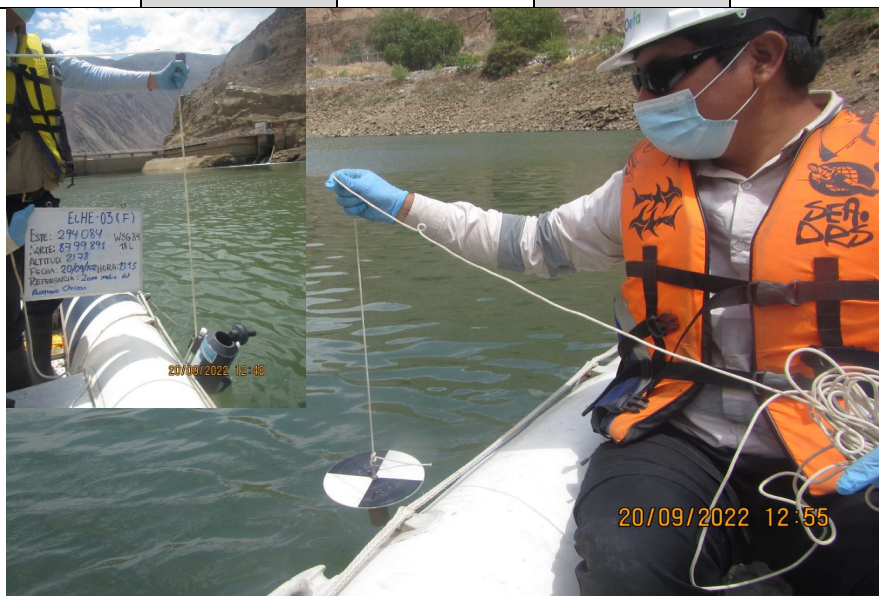
Distrito	Checra	Provincia	Huara	Departamento	Lima
Fotografía 18 ECHE-03 (F)					
Fecha: 20/09/2022					
Hora: 13:15					
Coordenadas UTM WGS 84 – Zona 18L					
Este (m): 294084					
Norte (m): 8799891					
Altitud (m s. n. m.): 2178					
Precisión: ± 3					
Descripción: Zona media del reservorio Checra.

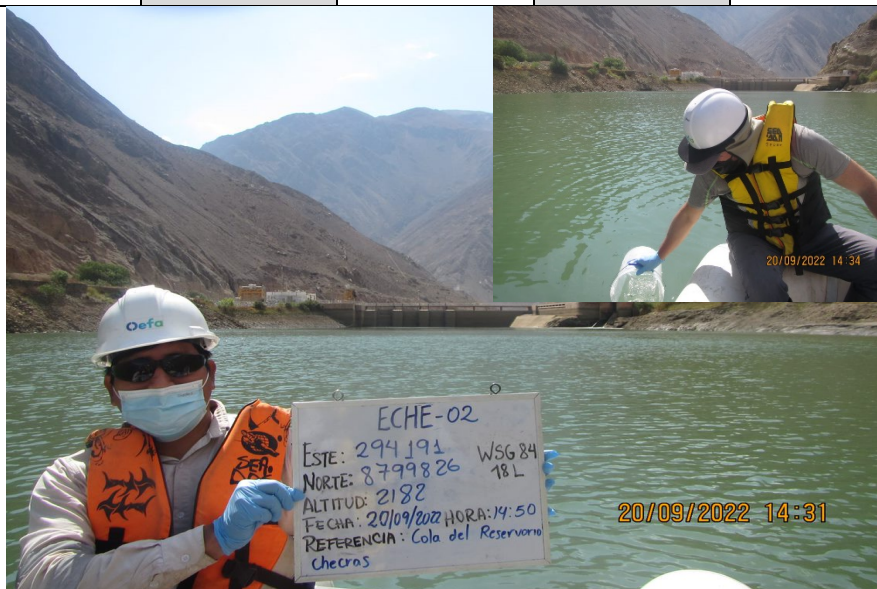
Distrito	Checra	Provincia	Huaura	Departamento	Lima
Fotografía 19 ECHE-02					
Fecha: 20/09/2022					
Hora: 14:50					
Coordenadas UTM WGS 84 – Zona 18L					
Este (m): 294191					
Norte (m): 8799826					
Altitud (m s. n. m.): 2182					
Precisión: ± 3					
Descripción:		Cola del reservorio Checra.

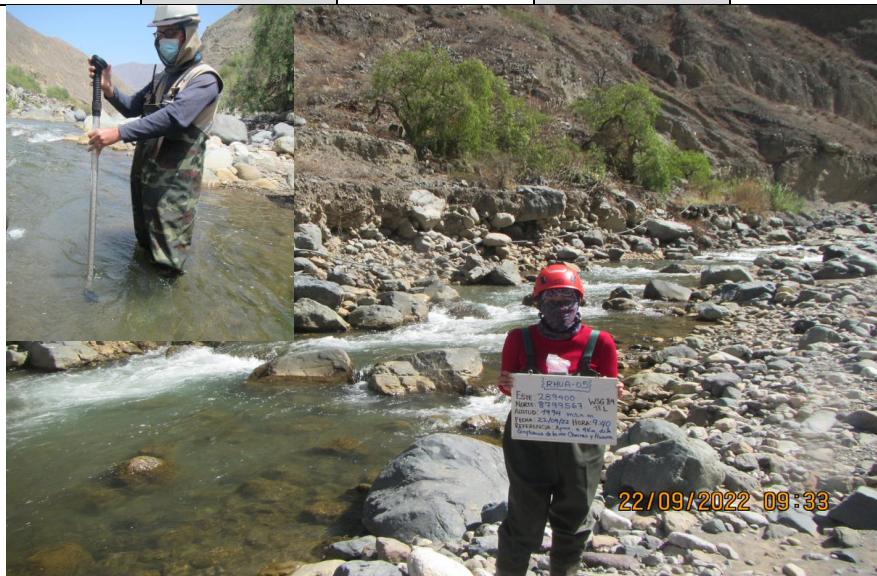
Distrito	Paccho	Provincia	Huaura	Departamento	Lima
Fotografía 20 RHUA-05					
Fecha: 22/09/2022					
Hora: 09:40					
Coordenadas UTM WGS 84 – Zona 18L					
Este (m): 289400					
Norte (m): 8799567					
Altitud (m s. n. m.): 1994					
Precisión: ± 3					
Descripción:		Río Huaura- Aproximadamente a 4 km aguas abajo de la confluencia de los ríos Huaura y Checra. En la fecha señalada, sólo se realizó mediciones de campo y aforo.

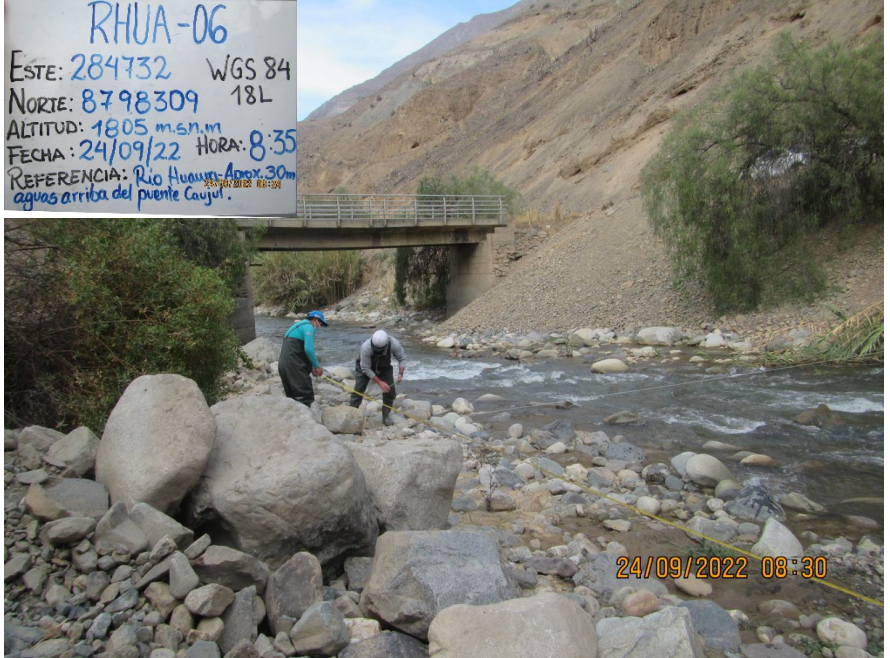
<p>Descripción: Río Huaura - Aproximadamente a 5 m aguas arriba del puente Caujul. En la fecha señalada, sólo se realizó mediciones de campo y aforo.</p>

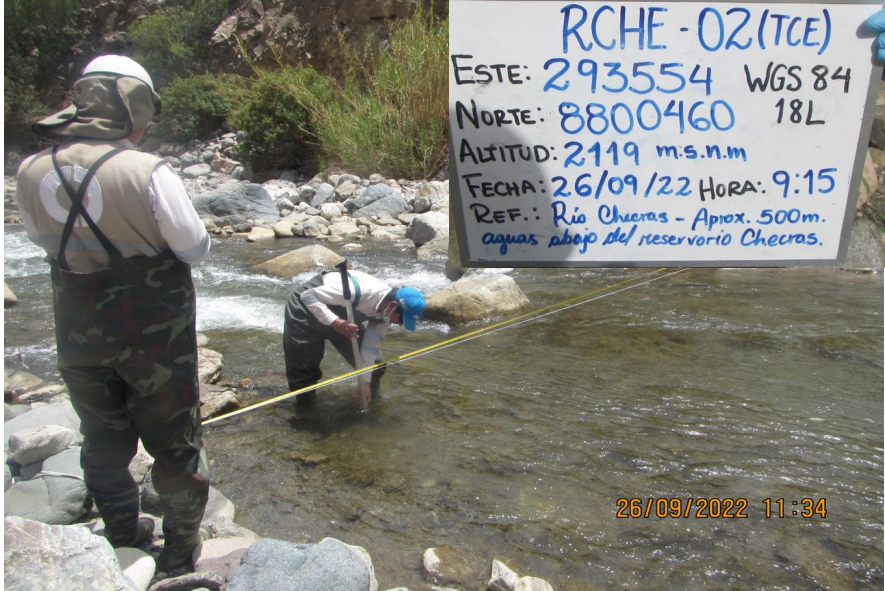
Distrito	Checras	Provincia	Huaura	Departamento	Lima
Fotografía 23 RCHE-02 (TCE)

Fecha: 26/09/2022					
Hora: 09:15					
Coordenadas UTM WGS 84 – Zona 18L					
Este (m): 293554					
Norte (m): 8800460					
Altitud (m s. n. m.): 2119					
Precisión: ± 3					
Descripción:		Río Checras - Aproximadamente 500 m aguas abajo del reservorio Checras. En la fecha señalada, sólo se realizó mediciones de campo y aforo.			
Distrito	Paccho	Provincia	Huaura	Departamento	Lima
Fotografía 24 RHUA-04

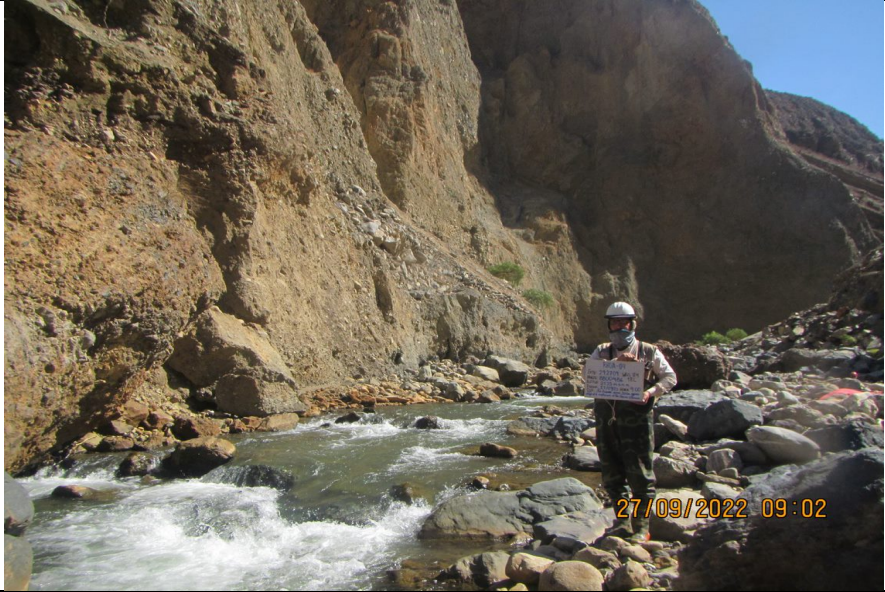
Fecha: 27/09/2022					
Hora: 09:00					
Coordenadas UTM WGS 84 – Zona 18L					
Este (m): 292709					
Norte (m): 8800486					
Altitud (m s. n. m.): 2125					
Precisión: ± 3					
Descripción:		Río Huaura - Aproximadamente 500 m aguas debajo de la confluencia de los ríos Huaura y Checras. En la fecha señalada, sólo se realizó mediciones de campo y aforo.

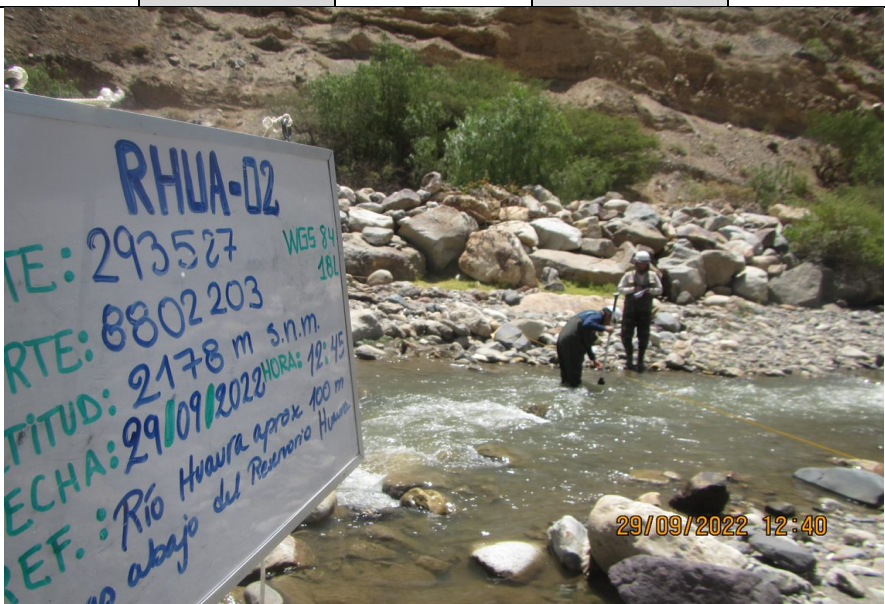
Fotografía 26 RHUA-02

Fecha: 29/09/2022	
Hora: 12:45	
Coordenadas UTM WGS 84 – Zona 18L	
Este (m): 293527	
Norte (m): 8802203	
Altitud (m s. n. m.): 2178	
Precisión: ± 3

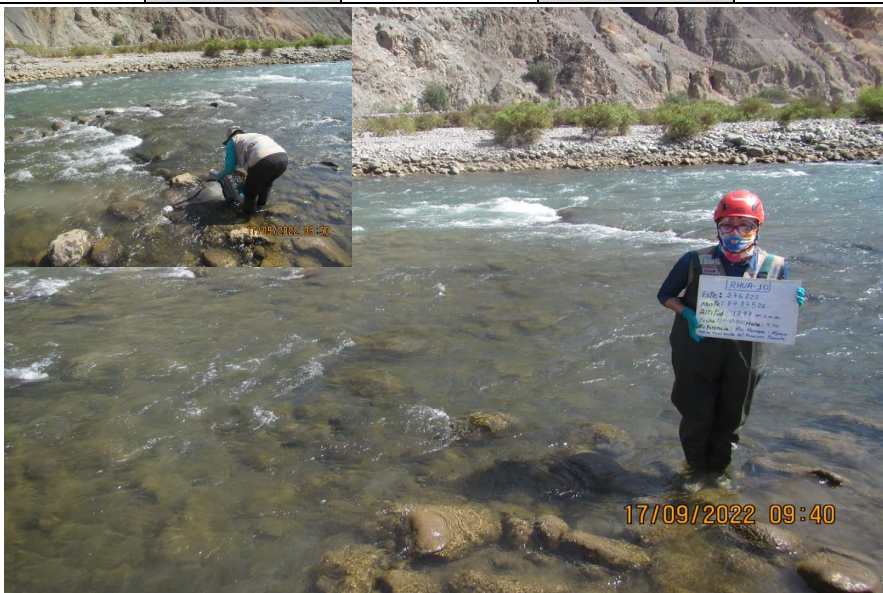
Distrito	Paccho	Provincia	Huaura	Departamento	Lima
Fotografía 1 RHUA-10					
Fecha: 17/09/2022					
Hora: 09:40					
Coordenadas UTM WGS 84 – Zona 18L					
Este (m): 276222					
Norte (m): 8787526					
Altitud (m s. n. m.): 1297					
Precisión: ± 3					
Descripción: Río Huaura - Aproximadamente 300 m aguas arriba del Reservorio Picunche. Colecta de macroinvertebrados bentónicos y perifiton.

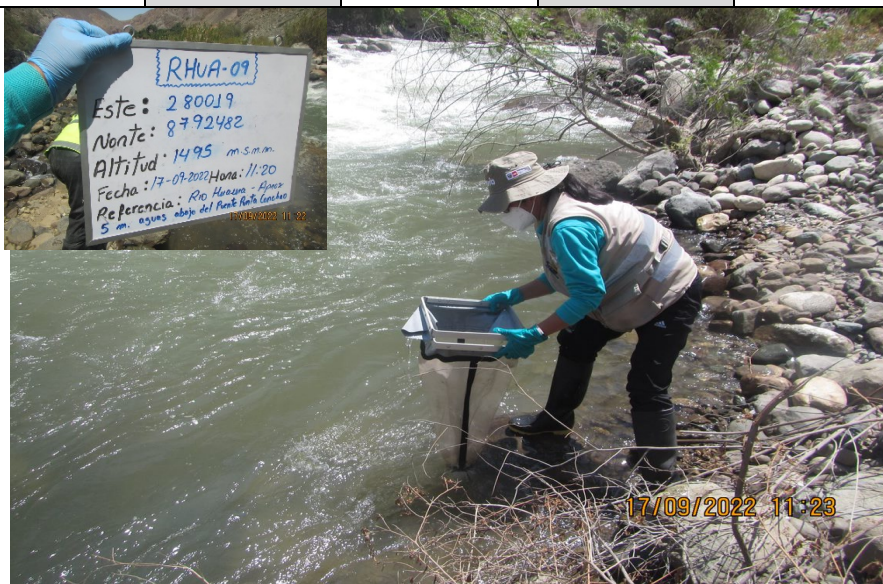
Distrito	Paccho	Provincia	Huaura	Departamento	Lima
Fotografía 2 RHUA-09					
Fecha: 17/09/2022					
Hora: 11:20					
Coordenadas UTM WGS 84 – Zona 18L					
Este (m): 280019					
Norte (m): 8792482					
Altitud (m s. n. m.): 1495					
Precisión: ± 3					
Descripción: Río Huaura - Aproximadamente a 5 m aguas abajo del puente Punta Conchao. Colecta de macroinvertebrados bentónicos y perifiton.

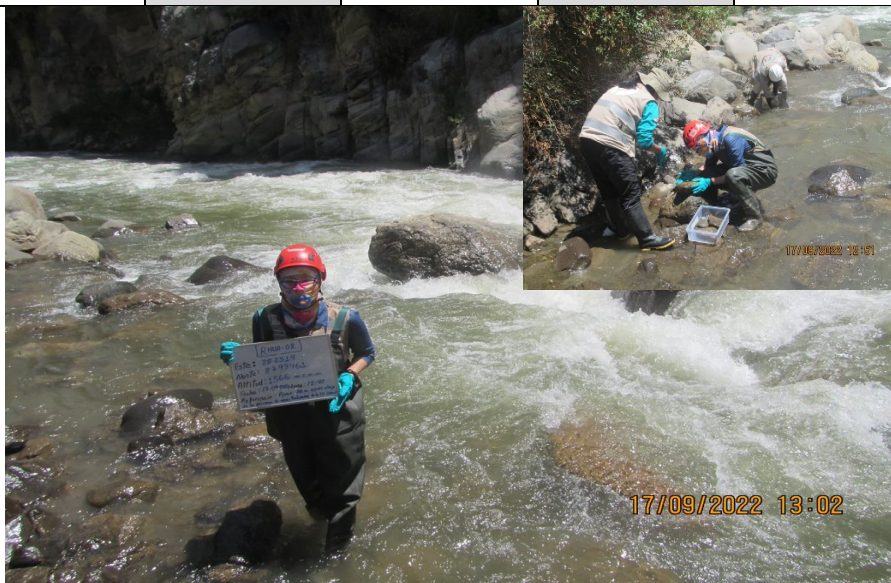
Distrito	Paccho	Provincia	Huaura	Departamento	Lima
Fotografía 3 RHUA-08					
Fecha: 17/09/2022					
Hora: 12:45					
Coordenadas UTM WGS 84 – Zona 18L					
Este (m): 282319					
Norte (m): 8793461					
Altitud (m s. n. m.): 1566					
Precisión: ± 3					
Descripción: Río Huaura - Aproximadamente 100 m aguas abajo de la descarga de aguas turbinadas de la CH Cheves. Colecta de macroinvertebrados bentónicos y perifiton.

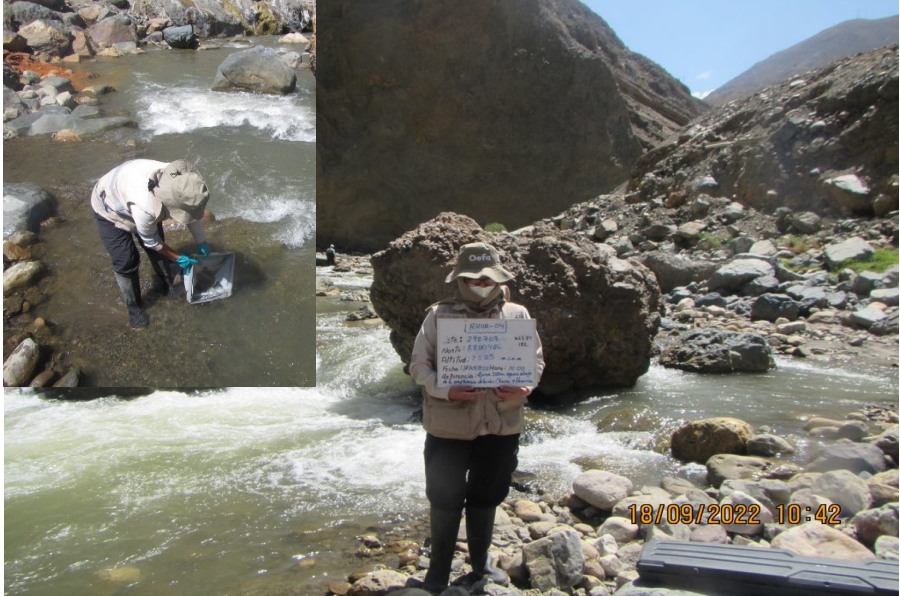
Distrito	Paccho	Provincia	Huaura	Departamento	Lima
Fotografía 7 RHUA-04

Fecha: 18/09/2022					
Hora: 10:00					
Coordenadas UTM WGS 84 – Zona 18L					
Este (m): 292709					
Norte (m): 8800486					
Altitud (m s. n. m.): 2125					
Precisión: ± 3					
Descripción:	Río Huaura - Aproximadamente 500 m aguas debajo de la confluencia de los ríos Huaura y Checras. Colecta de macroinvertebrados bentónicos y perifiton.

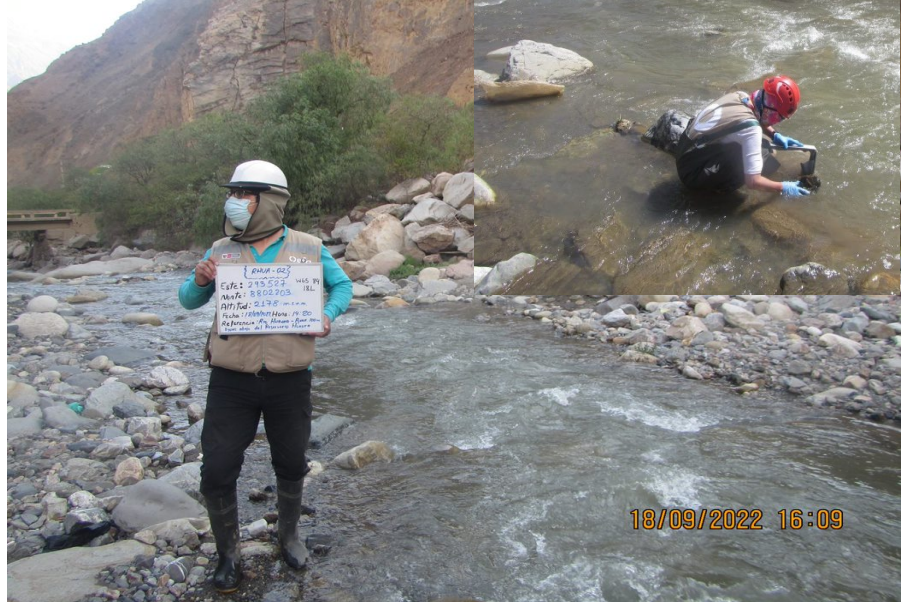
Distrito	Pachangara	Provincia	Oyón	Departamento	Lima
Fotografía 9 RHUA-02					
Fecha: 18/09/2022					
Hora: 14:20					
Coordenadas UTM WGS 84 – Zona 18L					
Este (m): 293527					
Norte (m): 8802203					
Altitud (m s. n. m.): 2178					
Precisión: ± 3					
Descripción:					
Río Huaura - Aproximadamente 100 m aguas abajo del reservorio Huaura. Colecta de macroinvertebrados bentónicos y perifiton.

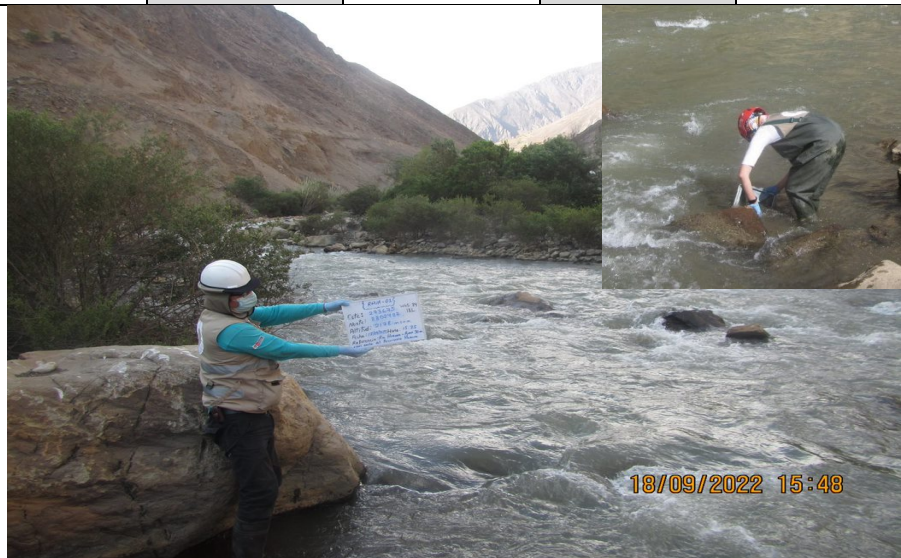
Distrito	Pachangara	Provincia	Oyón	Departamento	Lima
Fotografía 10 RHUA-01					
Fecha: 18/09/2022					
Hora: 15:25					
Coordenadas UTM WGS 84 – Zona 18L					
Este (m): 293675					
Norte (m): 8802427					
Altitud (m s. n. m.): 2178					
Precisión: ± 3					
Descripción:					
Río Huaura - Aproximadamente 30 m aguas arriba del reservorio Huaura. Colecta de macroinvertebrados bentónicos y perifiton.

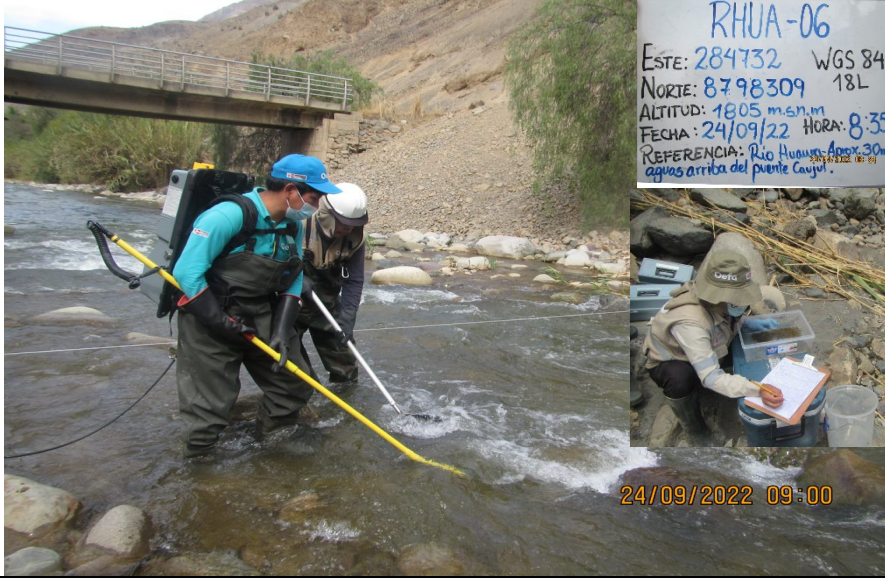
Fecha: 24/09/2022					
Hora: 08:35					
Coordenadas UTM WGS 84 – Zona 18L					
Este (m): 284732					
Norte (m): 8798309					
Altitud (m s. n. m.): 1805					
Precisión: ± 3					
Descripción:	Río Huaura - Aproximadamente a 5 m aguas arriba del puente Caujul. Colecta de peces e identificación de macroinvertebrados bentónicos.

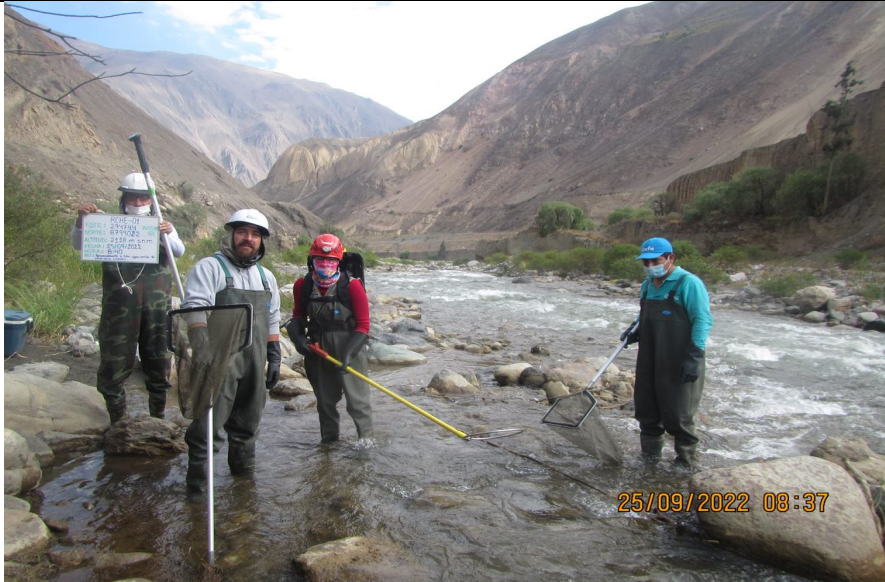
Distrito	Checras	Provincia	Huara	Departamento	Lima
Fotografía 18 RCHE-01

Fecha: 25/09/2022					
Hora: 08:40					
Coordenadas UTM WGS 84 – Zona 18L					
Este (m): 8799022					
Norte (m): 294744					
Altitud (m s. n. m.): 2109					
Precisión: ± 3					
Descripción:	Río Checras - Aproximadamente 1 km aguas arriba del reservorio Checras. Colecta de peces.				
Distrito	Checras	Provincia	Huara	Departamento	Lima
Fotografía 18 RCHE-02 (TCE)

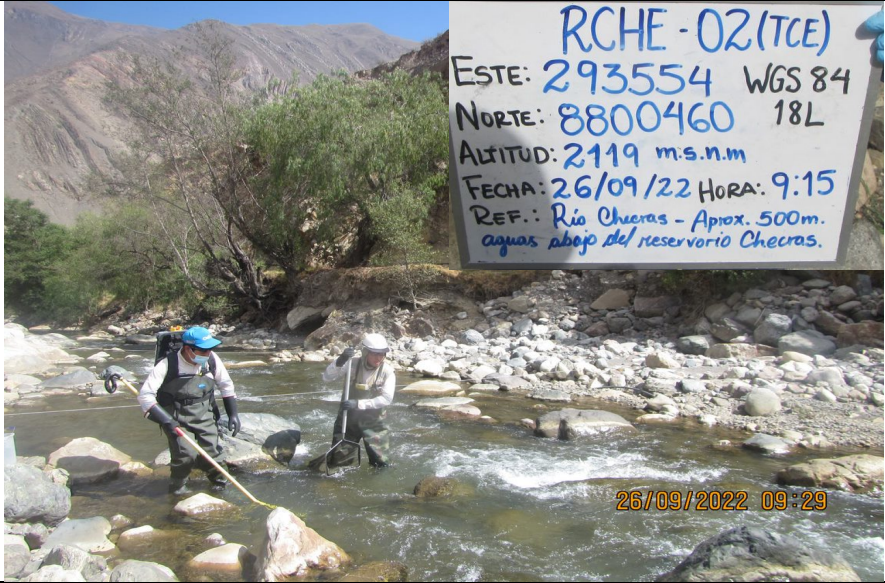
Fecha: 26/09/2022					
Hora: 09:15					
Coordenadas UTM WGS 84 – Zona 18L					
Este (m): 293554					
Norte (m): 8800460					
Altitud (m s. n. m.): 2119					
Precisión: ± 3					
Descripción:	Río Checras - Aproximadamente 500 m aguas abajo del reservorio Checras. Colecta de peces.

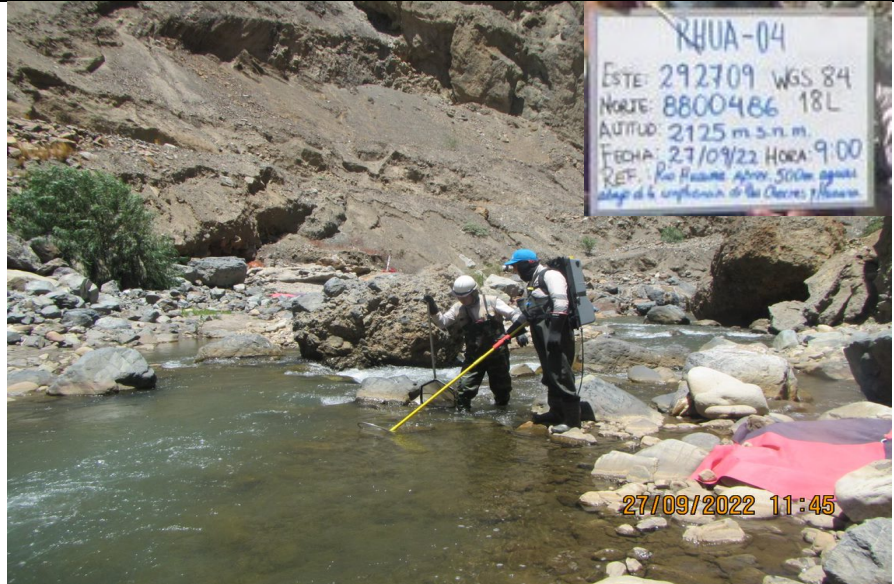
Distrito	Paccho	Provincia	Huaura	Departamento	Lima
<p>Fotografía 20 RHUA-04</p>					
<p>Fecha: 27/09/2022</p>					
<p>Hora: 09:00</p>					
<p>Coordenadas UTM WGS 84 – Zona 18L</p>					
<p>Este (m): 292709</p>					
<p>Norte (m): 8800486</p>					
<p>Altitud (m s. n. m.): 2125</p>					
<p>Precisión: ± 3</p>					
<p>Descripción: Río Huaura - Aproximadamente 500 m aguas debajo de la confluencia de los ríos Huaura y Checras. Colecta de peces.</p>

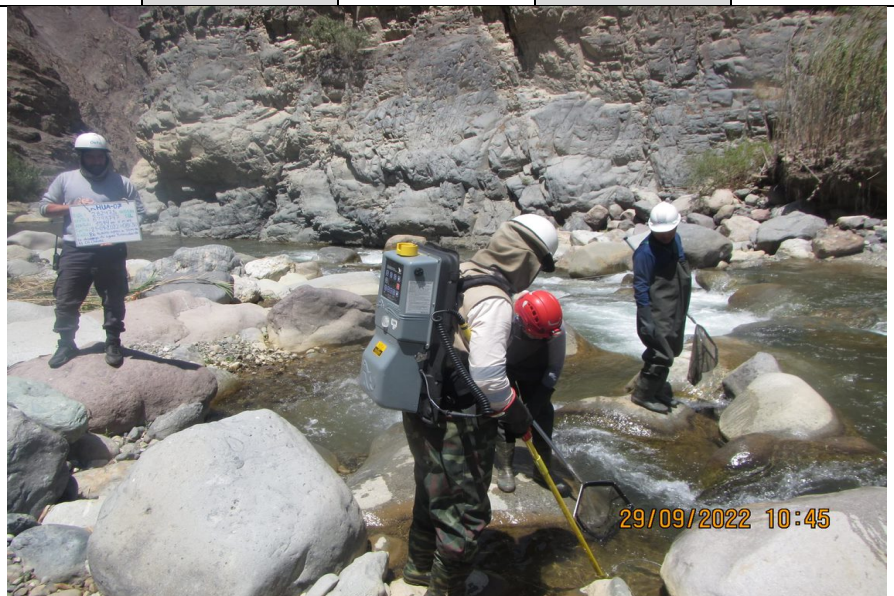
Distrito	Paccho	Provincia	Huaura	Departamento	Lima
<p>Fotografía 21 RHUA-07</p>					
<p>Fecha: 29/09/2022</p>					
<p>Hora: 08:30</p>					
<p>Coordenadas UTM WGS 84 – Zona 18L</p>					
<p>Este (m): 282475</p>					
<p>Norte (m): 8793797</p>					
<p>Altitud (m s. n. m.): 1594</p>					
<p>Precisión: ± 3</p>					
<p>Descripción: Río Huaura - Aproximadamente a 50 m aguas arriba de la descarga de aguas turbinadas de la CH Cheves. En la fecha señalada, sólo se realizó mediciones de campo y aforo.</p>

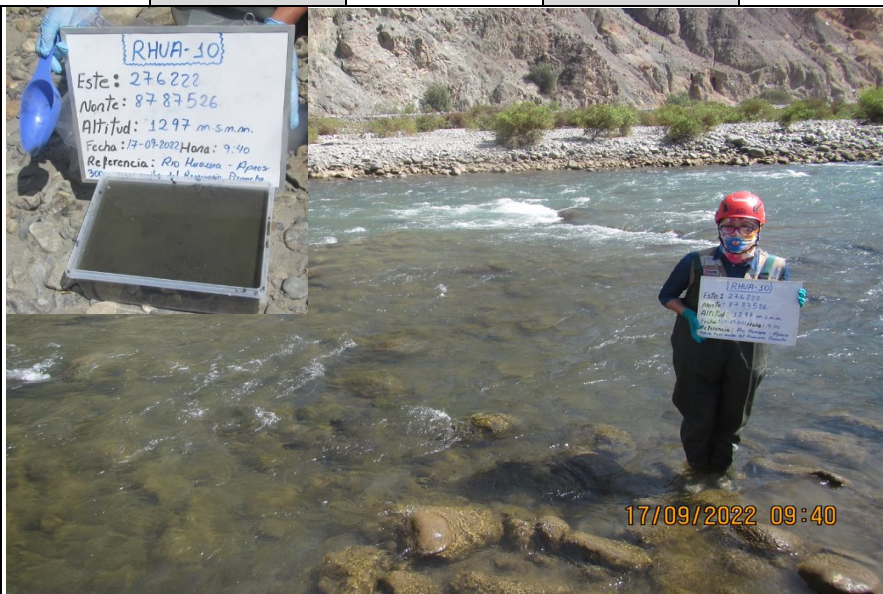
Distrito	Paccho	Provincia	Huaura	Departamento	Lima
Fotografía 1 RHUA-10					
Fecha: 17/09/2022					
Hora: 09:40					
Coordenadas UTM WGS 84 – Zona 18L					
Este (m): 276222					
Norte (m): 8787526					
Altitud (m s. n. m.): 1297					
Precisión: ± 3					
Descripción: Río Huaura - Aproximadamente 300 m aguas arriba del Reservorio Picunche.

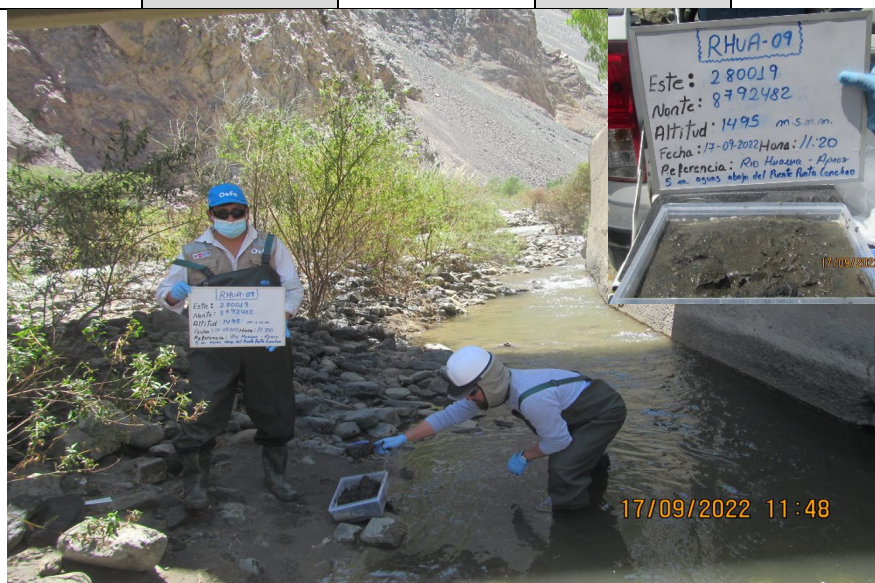
Distrito	Paccho	Provincia	Huaura	Departamento	Lima
Fotografía 2 RHUA-09					
Fecha: 17/09/2022					
Hora: 11:20					
Coordenadas UTM WGS 84 – Zona 18L					
Este (m): 280019					
Norte (m): 8792482					
Altitud (m s. n. m.): 1495					
Precisión: ± 3					
Descripción: Río Huaura - Aproximadamente a 5 m aguas abajo del puente Punta Conchao.

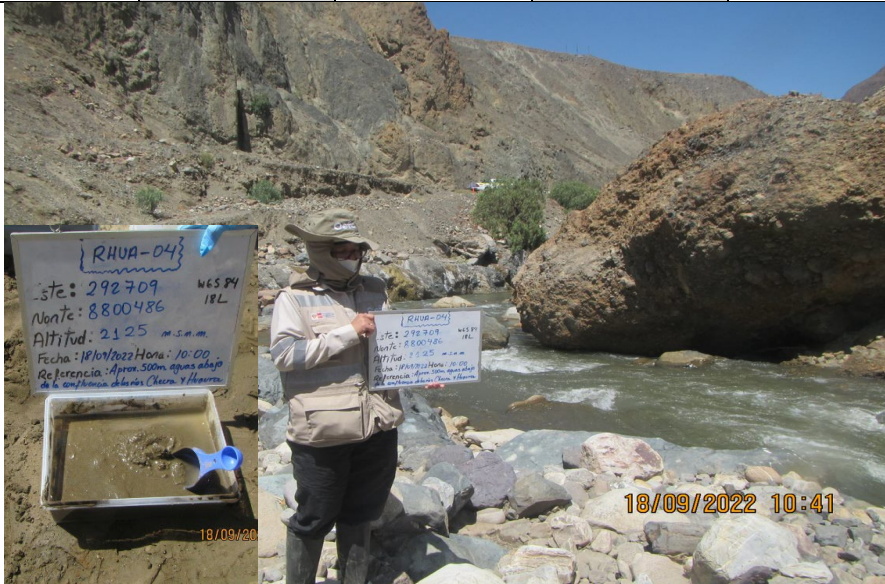
Distrito	Paccho	Provincia	Huaura	Departamento	Lima
Fotografía 6 RHUA-04

Fecha: 18/09/2022					
Hora: 10:00					
Coordenadas UTM WGS 84 – Zona 18L					
Este (m): 292709					
Norte (m): 8800486					
Altitud (m s. n. m.): 2125					
Precisión: ± 3					
Descripción:		Río Huaura - Aproximadamente 500 m aguas debajo de la confluencia de los ríos Huaura y Checras.

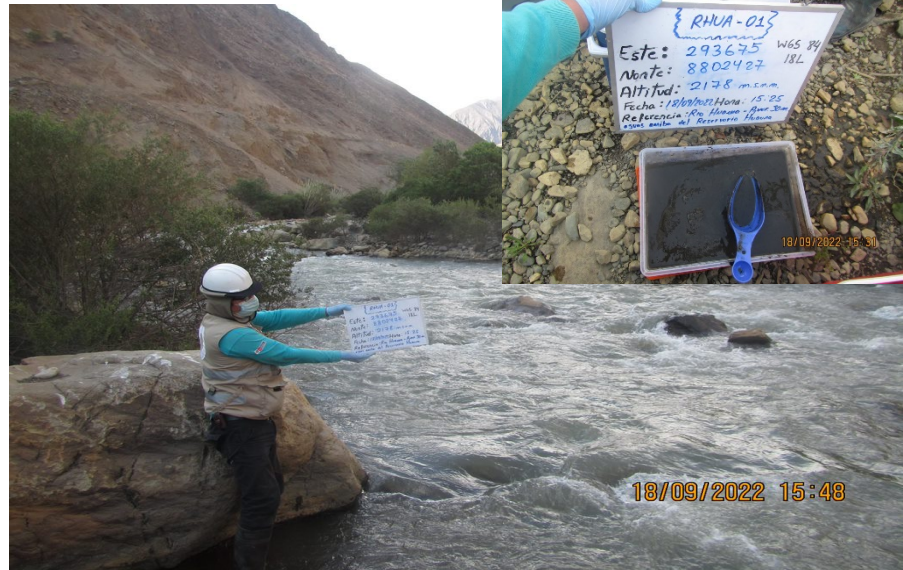
Distrito	Pachangara	Provincia	Oyón	Departamento	Lima
Fotografía 9 RHUA-01					
Fecha: 18/09/2022					
Hora: 15:25					
Coordenadas UTM WGS 84 – Zona 18L					
Este (m): 293675					
Norte (m): 8802427					
Altitud (m s. n. m.): 2178					
Precisión: ± 3					
Descripción: Río Huaura - Aproximadamente 30 m aguas arriba del reservorio Huaura.

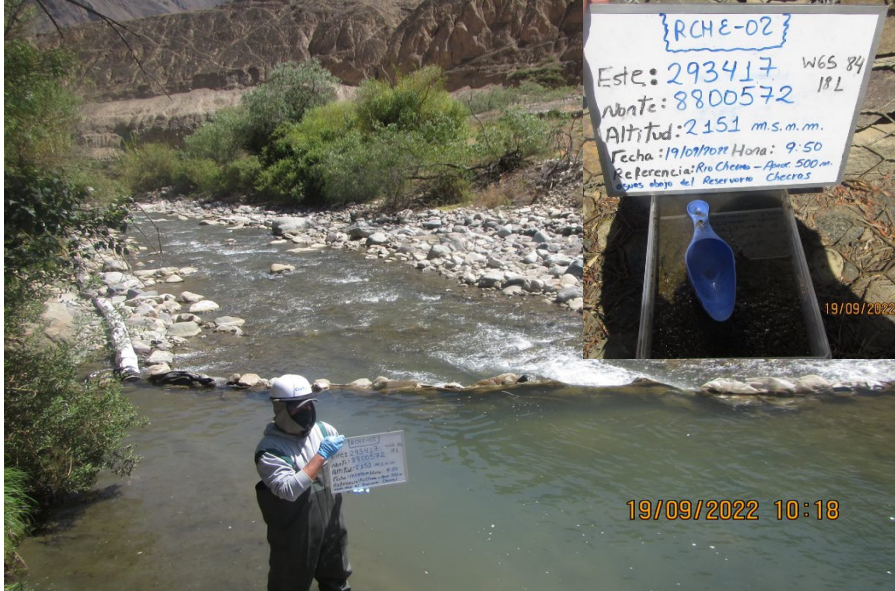
Distrito	Checras	Provincia	Huara	Departamento	Lima
Fotografía 11 RCHE-02

Fecha: 19/09/2022					
Hora: 09:50					
Coordenadas UTM WGS 84 – Zona 18L					
Este (m): 293417					
Norte (m): 8800572					
Altitud (m s. n. m.): 2151					
Precisión: ± 3		19/09/2022 10:18			
Descripción:		Río Checras - Aproximadamente 500 m aguas abajo del reservorio Checras.

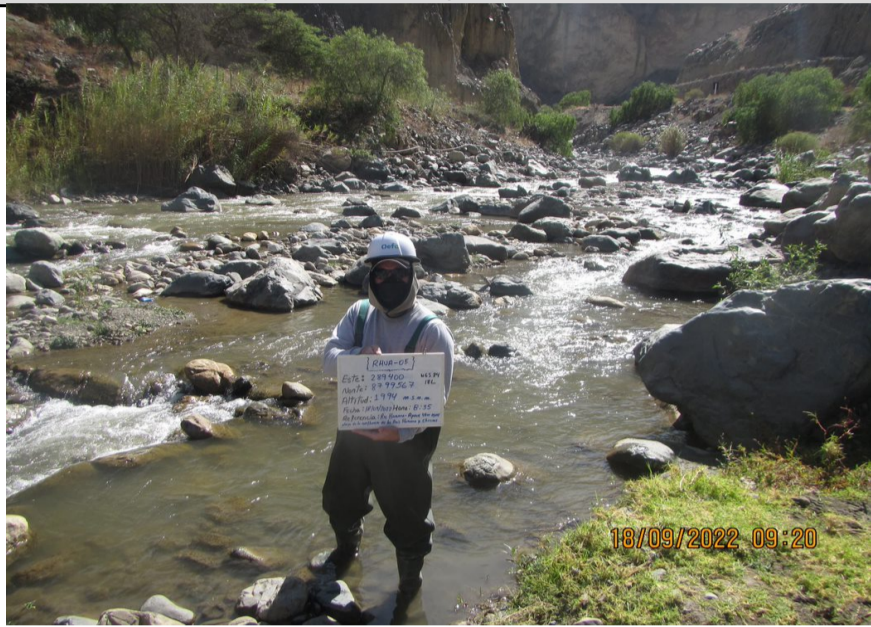
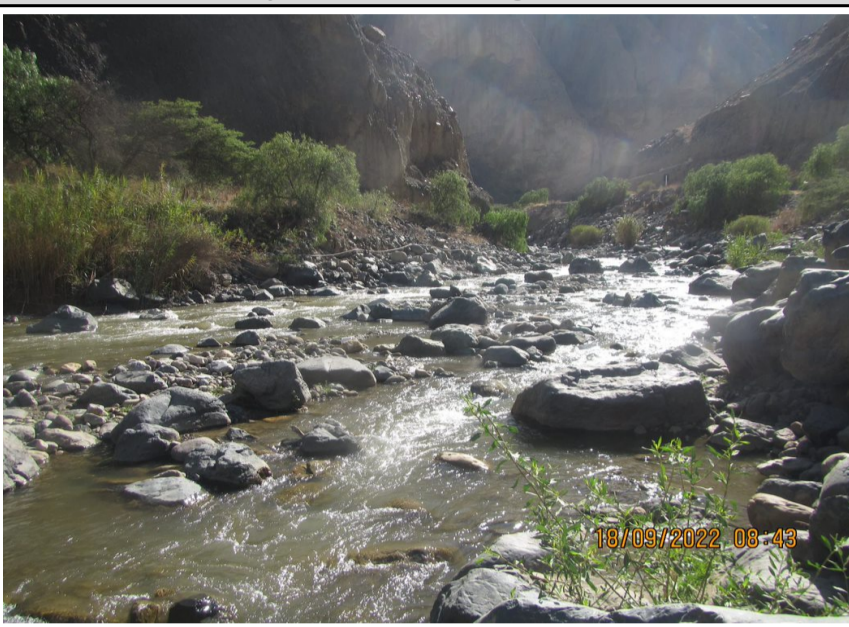
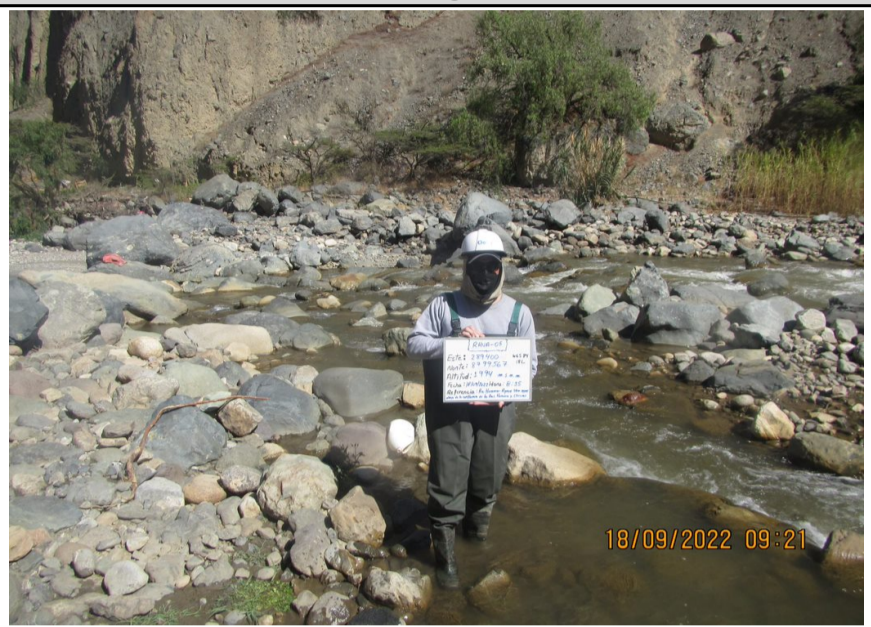
IMÁGENES DEL ECOSISTEMA EVALUADO		
Foto panorámica del punto de muestreo	1. Estructura y naturalidad de la vegetación de ribera	2. Continuidad de vegetación de la ribera
