Título de la evaluación : Reporte de campo de la segunda ejecución del muestreo de agua superficial, sedimento, comunidades hidrobiológicas y caudal ecológico en el área de influencia de la Central Hidroeléctrica Cheves en los distritos Paccho y Checra de las provincias Huaura y Naván, Caujul, Andajes y Pachangara de la provincia Oyón, departamento Lima, durante el 2022

Etapa : Segunda ejecución

Fecha de ejecución : Del 15 de setiembre al 30 de setiembre del 2022

Fecha de aprobación : 17 de octubre de 2022 Reporte N.º : RC-106-2022-STECC

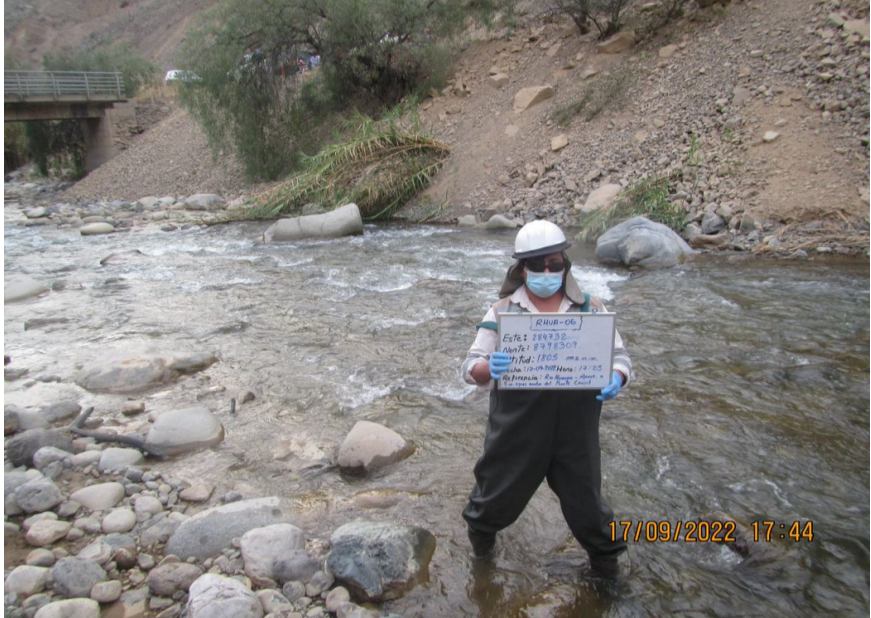
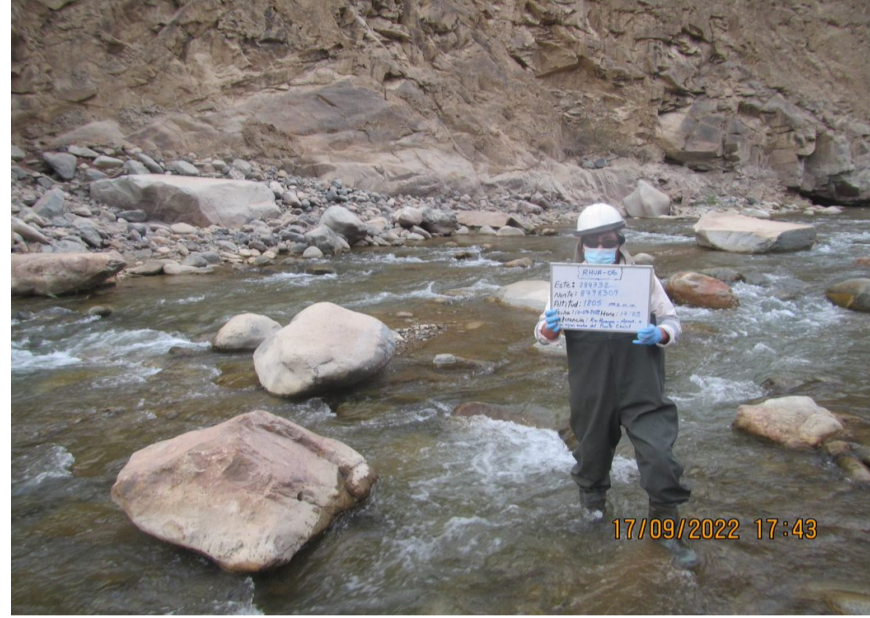
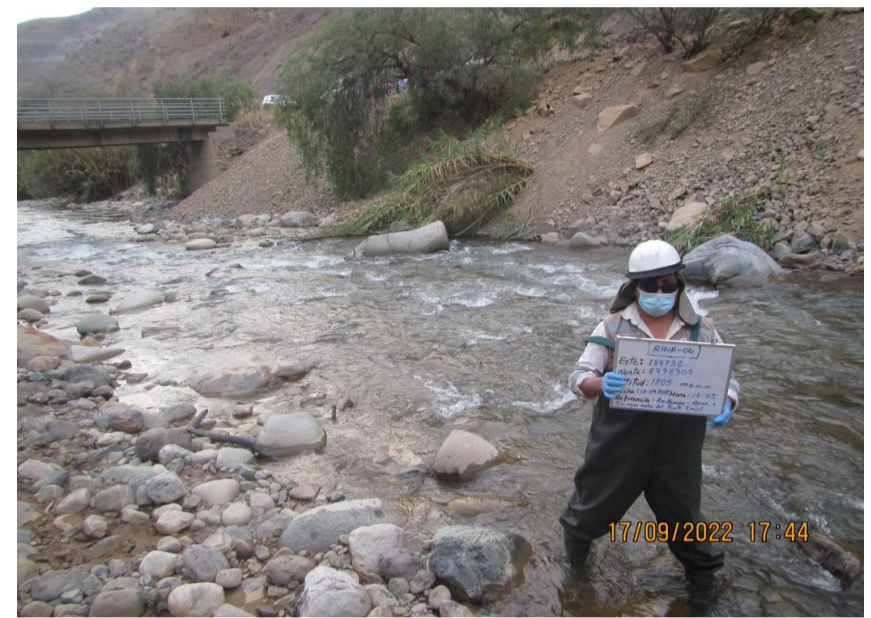
IMÁGENES DEL ECOSISTEMA EVALUADO		
Foto panorámica del punto de muestreo	1. Estructura y naturalidad de la vegetación de ribera	2. Continuidad de vegetación de la ribera

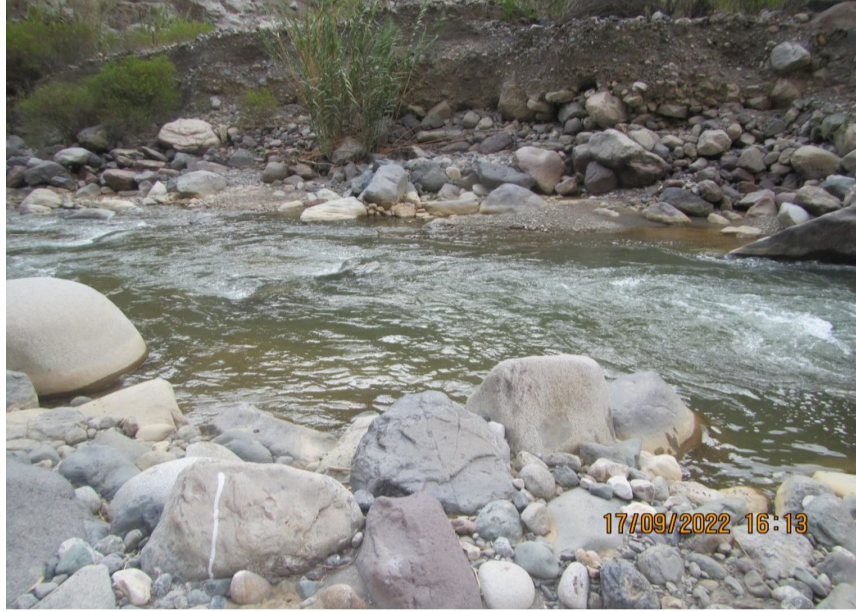
1. Estructura y naturalidad de la vegetación de ribera

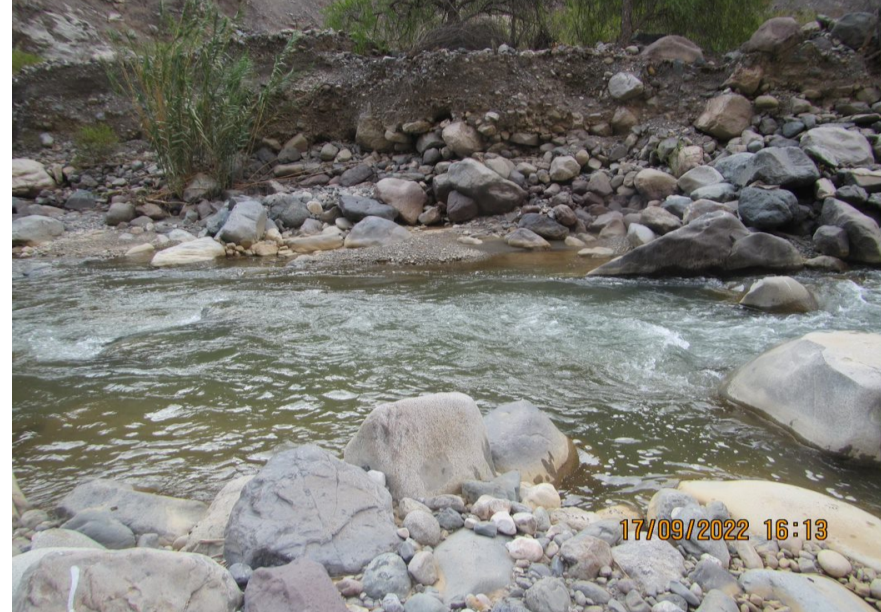
2. Continuidad de vegetación de la ribera

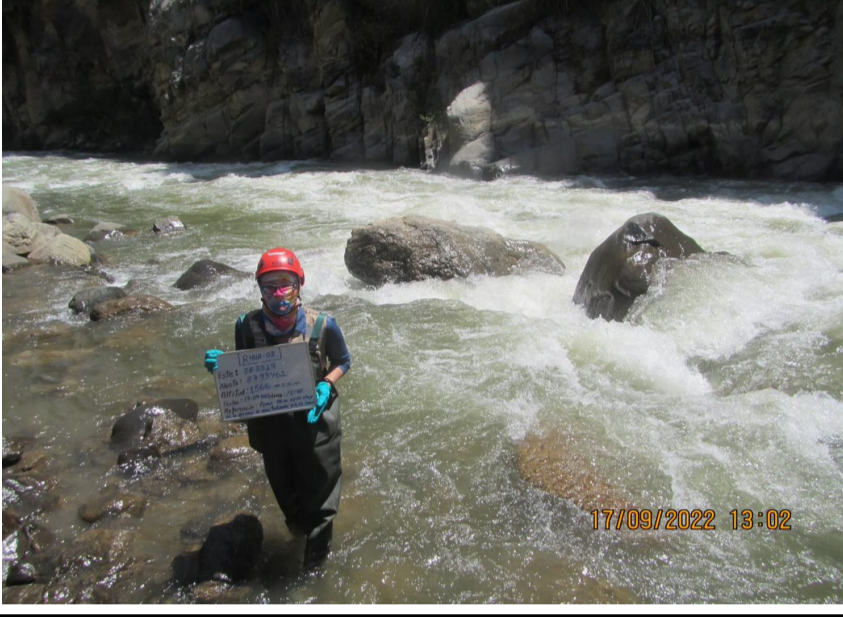
1. Estructura y naturalidad de la vegetación de ribera

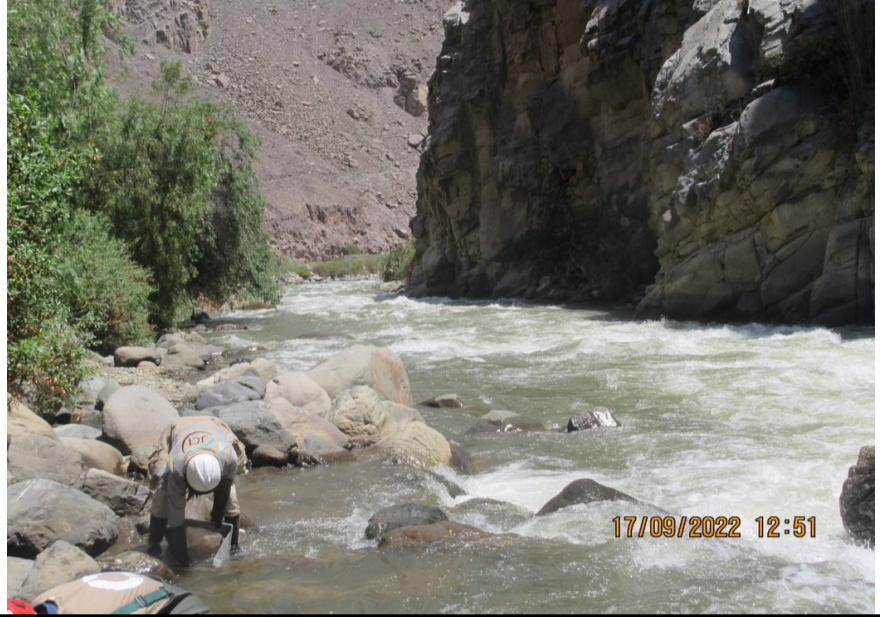
2. Continuidad de vegetación de la ribera

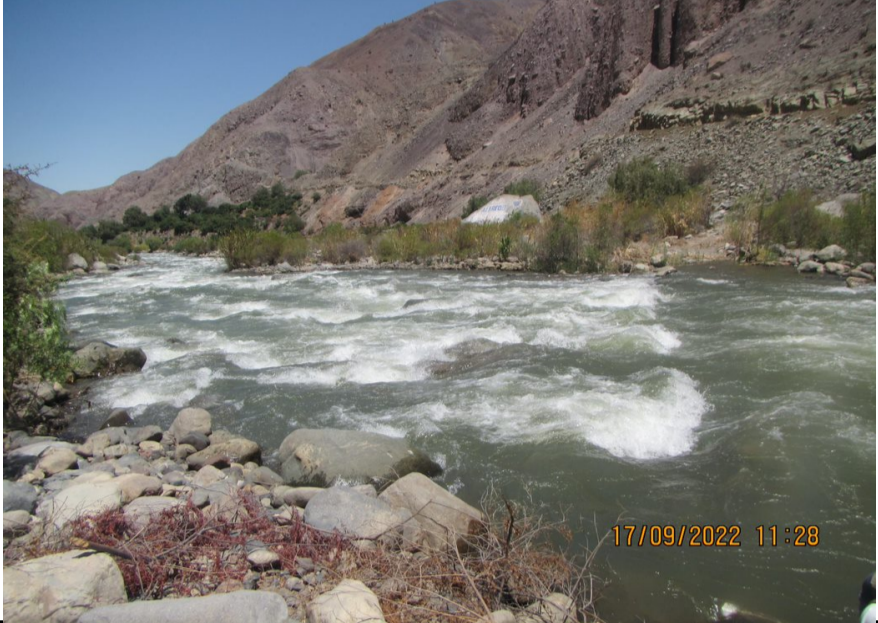
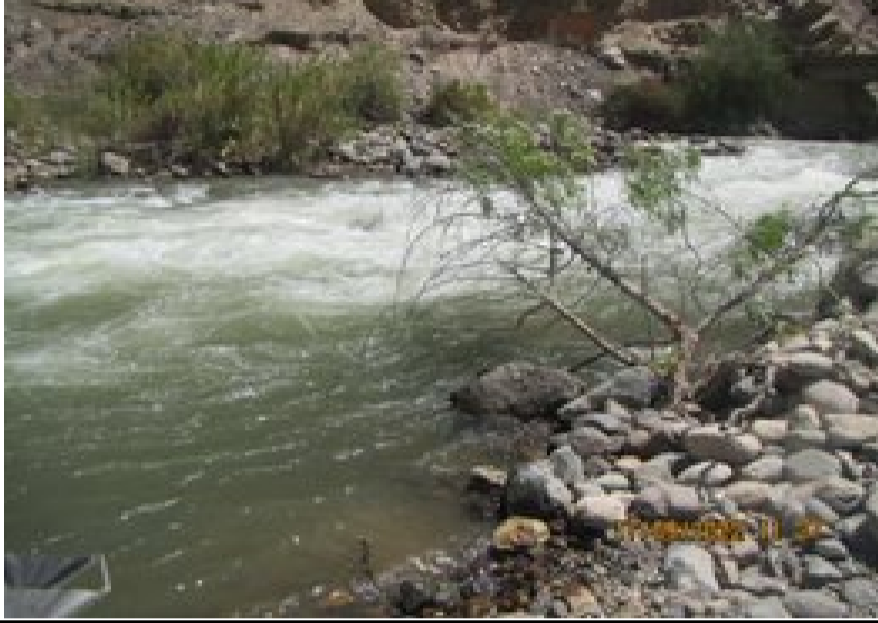
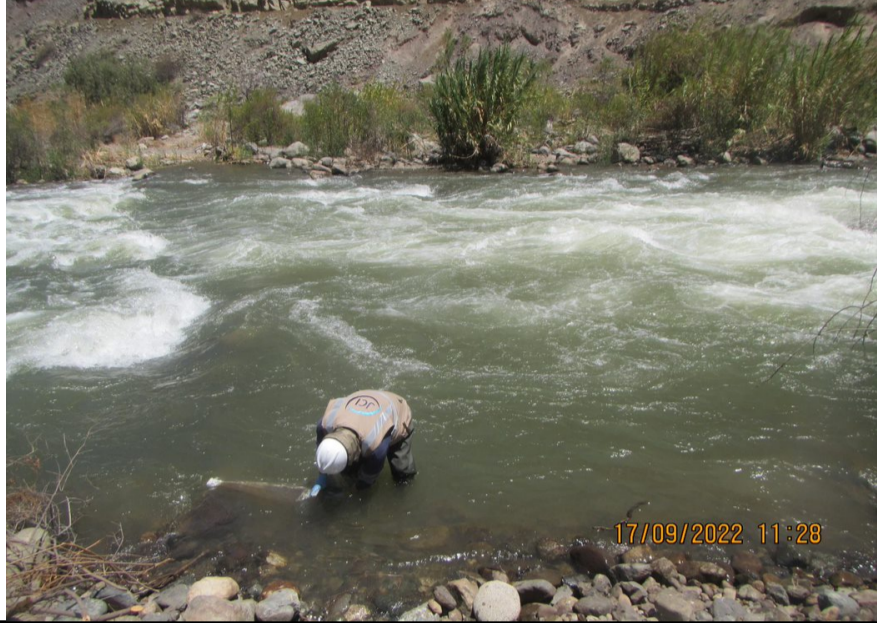
IMÁGENES DEL ECOSISTEMA EVALUADO		
Foto panorámica del punto de muestreo	1. Estructura y naturalidad de la vegetación de ribera	2. Continuidad de vegetación de la ribera

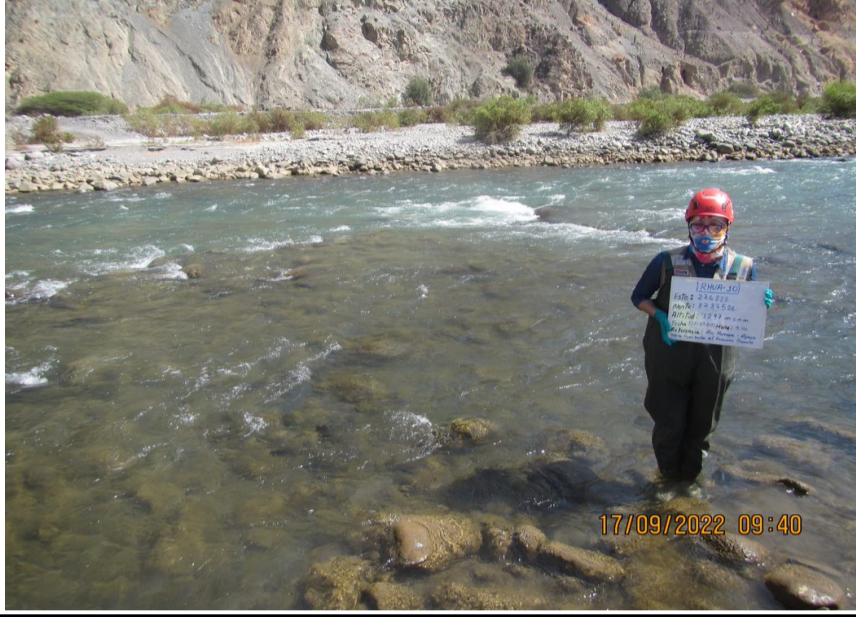
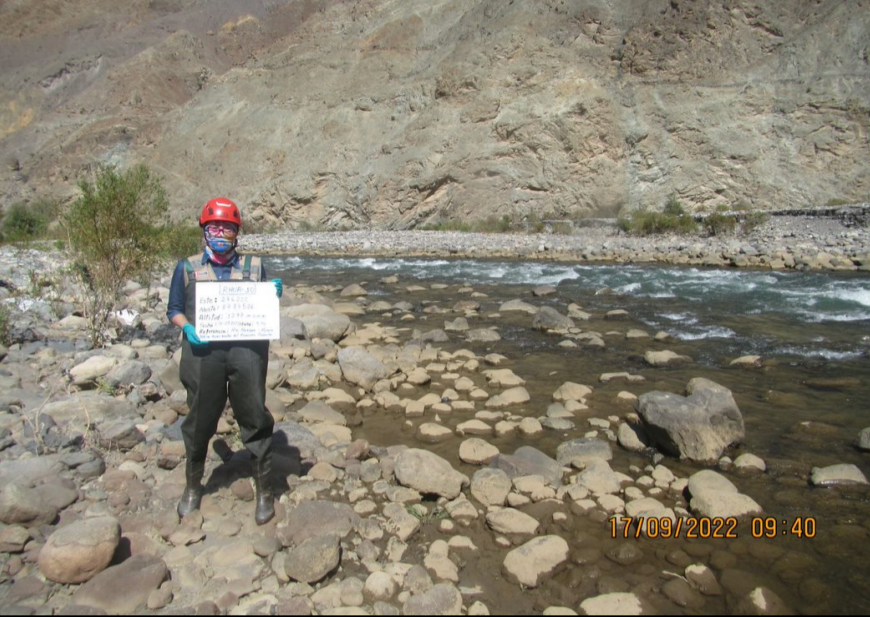
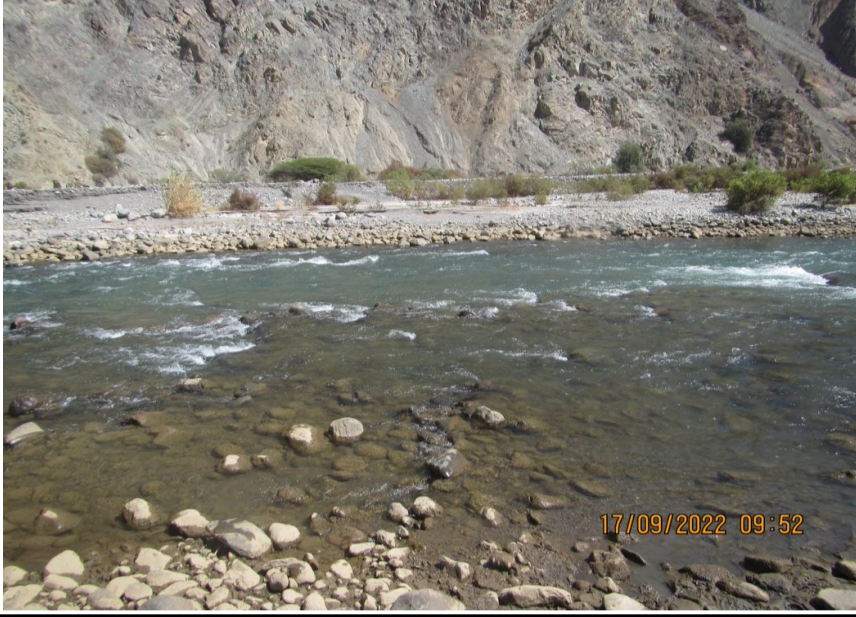
IMÁGENES DEL ECOSISTEMA EVALUADO		
Foto panorámica del punto de muestreo	1. Estructura y naturalidad de la vegetación de ribera	2. Continuidad de vegetación de la ribera

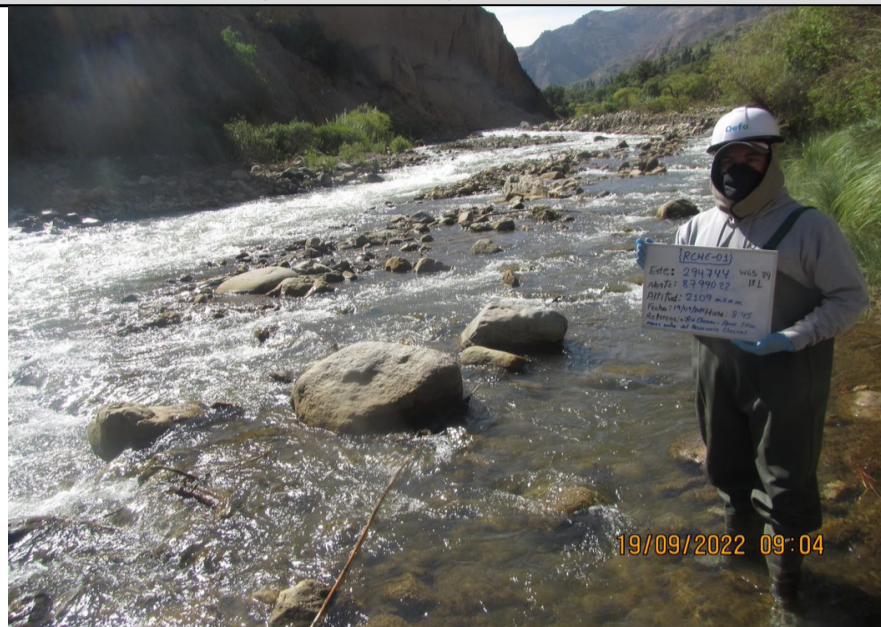
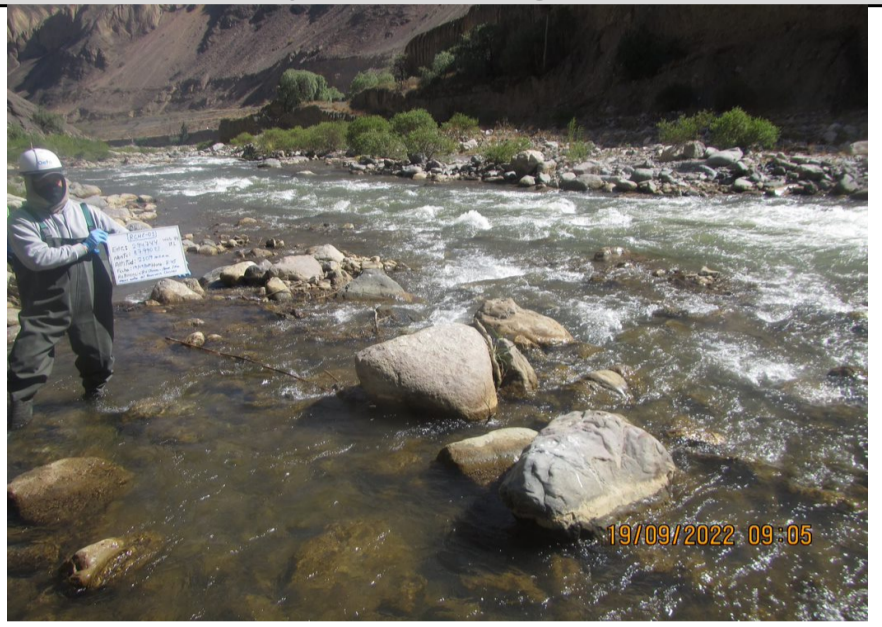
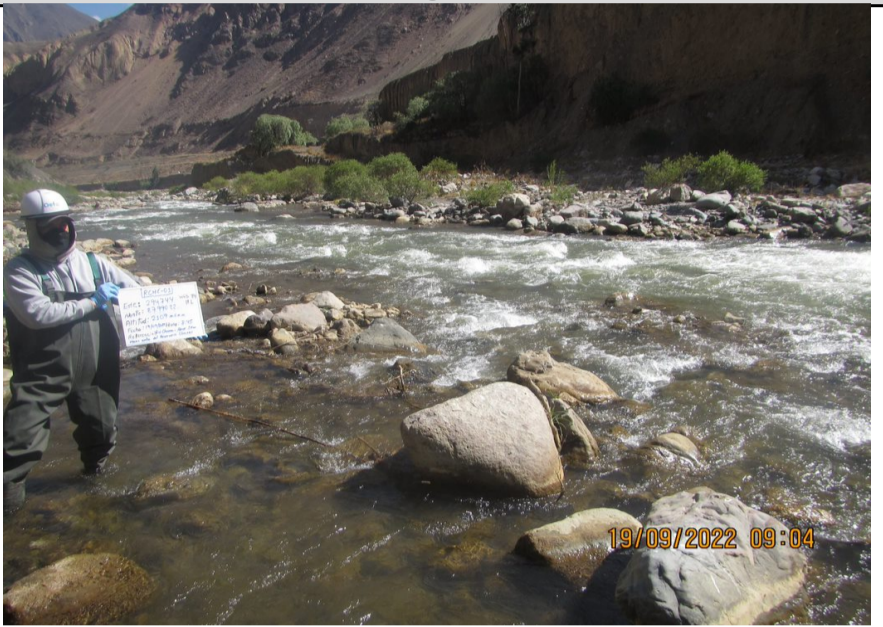
IMÁGENES DEL ECOSISTEMA EVALUADO		
Foto panorámica del punto de muestreo	1. Estructura y naturalidad de la vegetación de ribera	2. Continuidad de vegetación de la ribera

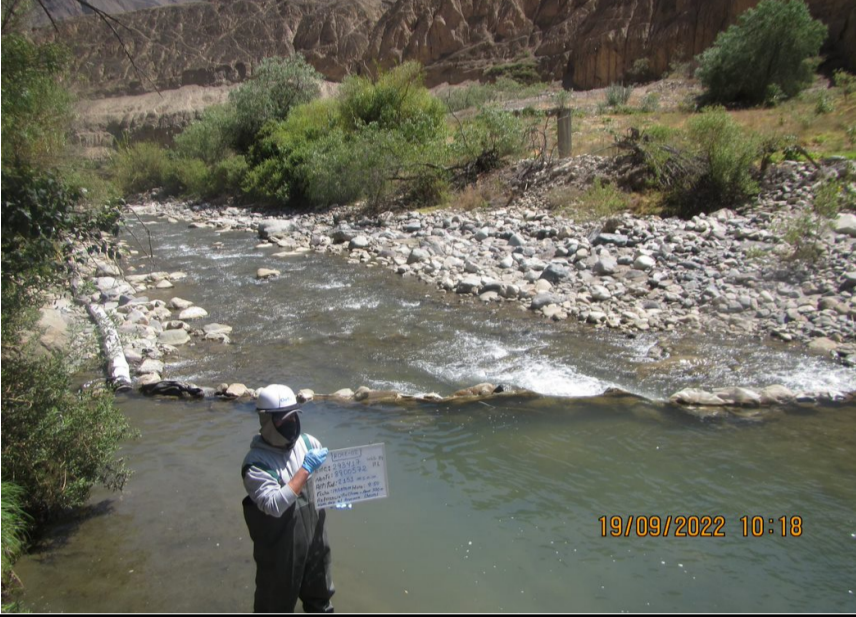
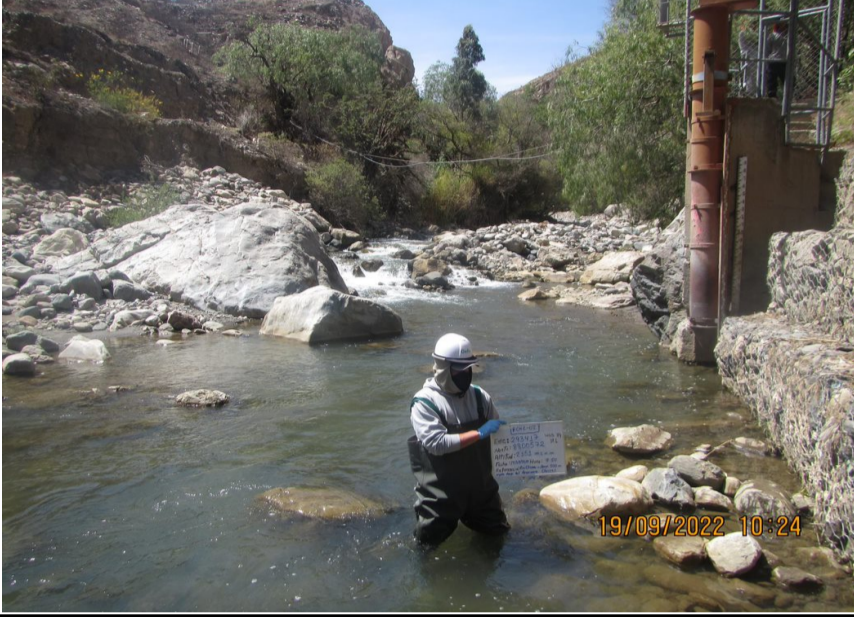
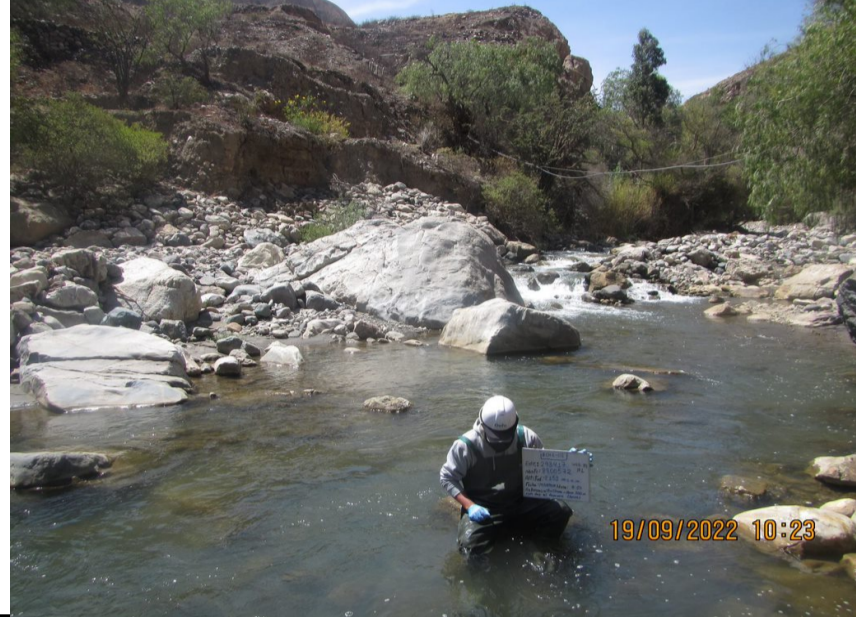
IMÁGENES DEL ECOSISTEMA EVALUADO		
Foto panorámica del punto de muestreo	1. Estructura y naturalidad de la vegetación de ribera	2. Continuidad de vegetación de la ribera

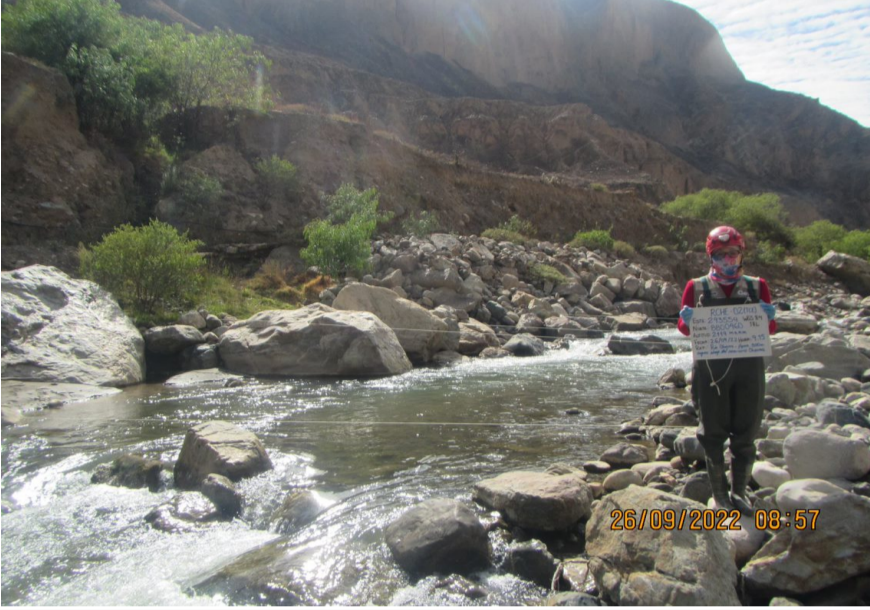
1. Estructura y naturalidad de la vegetación de ribera

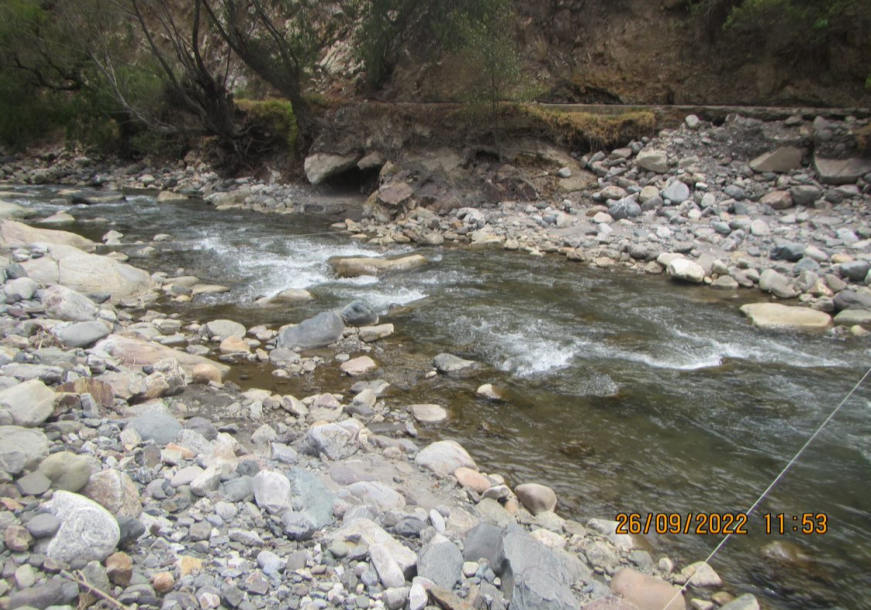
2. Continuidad de vegetación de la ribera

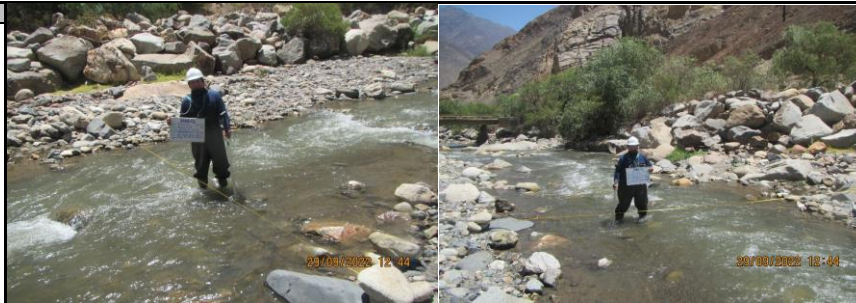
SECCIÓN DE AFORO

Expediente de evaluación:	008-2022-DEAM-EAC	Código de acción:	0002-9-2022-414	Cuenca:	Rio Huaura
Punto de muestreo:	RHUA-02	Fecha:	29/09/2022	Hora:	12:45
Descripción: Río Huaura - Aproximadamente a 100 m. aguas abajo del Reservorio Huaura					
Coordenada en UTM WGS 84					
Datos ambientales					
Zona: 18L	Presión atmosférica (mmHg)	Temperatura del agua (°C)	Temperatura ambiente (°C)	Nubosidad (%)	Humedad (%)
Este (m): 293527	---	19,9	---	---	---
Norte (m): 8802203	Parámetros hidráulicos				
Altitud (m s.n.m.): 2178	Velocidad promedio (m/s)	Caudal total (m³/s)	Profundidad promedio (m)	Ancho (m)	Área (m²)
Precisión (± m): 3	0,595	0,776	0,20	4,80	---

Distancia (m)	Profundidad (cm)	Velocidad (m/s)	Velocidad media (m/s)	Diferencia (m)	Profundidad media (m)	Velocidad promedio (m/s)	Caudal (m³/s)	Caudal total (m³/s)
3,90	15	0	0	0,2	0,145	0,05	0,001	0,776
4,10	14	0,1	0,1	0,2	0,13	0,15	0,004	
4,30	12	0,2	0,2	0,2	0,125	0,25	0,006	
4,50	13	0,3	0,3	0,2	0,135	0,4	0,011	
4,70	14	0,5	0,5	0,2	0,205	0,5	0,021	
4,90	27	0,5	0,5	0,2	0,22	0,45	0,020	
5,10	17	0,4	0,4	0,3	0,195	0,65	0,038	
5,40	22	0,9	0,9	0,3	0,16	0,95	0,046	
5,70	10	1	1	0,3	0,16	1	0,048	
6,00	22	1	1	0,3	0,24	1,05	0,076	
6,30	26	1,1	1,1	0,3	0,28	1,1	0,092	
6,60	30	1,1	1,1	0,3	0,305	1	0,092	
6,90	31	0,9	0,9	0,3	0,325	1	0,097	
7,20	34	1,1	1,1	0,3	0,35	1,05	0,110	
7,50	36	1	1	0,3	0,295	0,7	0,062	
7,80	23	0,4	0,4	0,3	0,21	0,45	0,028	
8,10	19	0,5	0,5	0,3	0,165	0,4	0,020	
8,40	14	0,3	0,3	0,3	0,1	0,15	0,004	
8,70	6	0	0

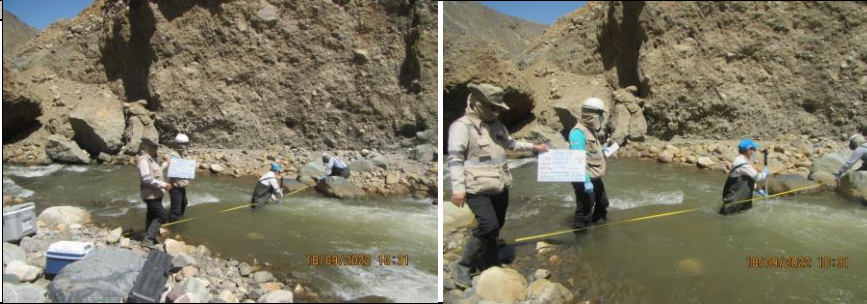
SECCIÓN DE AFORO

Expediente de evaluación:	008-2022-DEAM-EAC	Código de acción:	0002-9-2022-414	Cuenca:	Rio Huaura
Punto de muestreo:	RHUA-04	Fecha:	18/09/2022	Hora:	10:00
Descripción: Río Huaura - Aproximadamente 500 m aguas debajo de la confluencia de los Rios Huaura y Checra					
Coordenada en UTM WGS 84					
Datos ambientales					
Zona: 18L	Presión atmosférica (mmHg)	Temperatura del agua (°C)	Temperatura ambiente (°C)	Nubosidad (%)	Humedad (%)
Este (m): 292709	---	21,5	---	---	---
Norte (m): 8800486	Parámetros hidráulicos				
Altitud (m s.n.m.): 2125	Velocidad promedio (m/s)	Caudal total (m³/s)	Profundidad promedio (m)	Ancho (m)	Área (m2)
Precisión (± m): 3	0,721	1,709	0,49	4,7	---

Distancia (m)	Profundidad (cm)	Velocidad (m/s)		Velocidad media (m/s)	Diferencia (m)	Profundidad media (m)	Velocidad promedio (m/s)	Caudal (m³/s)	Caudal total (m³/s)
1,8	5	0		0	0,2	0,11	0,1	0,0022	1,709
2	17	0,2		0,2	0,2	0,26	0,3	0,0156	
2,2	35	0,4		0,4	0,2	0,365	0,45	0,03285	
2,4	38	0,5		0,5	0,2	0,355	0,5	0,0355	
2,6	33	0,5		0,5	0,2	0,36	0,5	0,036	
2,8	39	0,5		0,5	0,2	0,415	0,55	0,04565	
3	44	0,6		0,6	0,2	0,325	0,65	0,04225	
3,2	21	0,7		0,7	0,2	0,24	0,65	0,0312	
3,4	27	0,6		0,6	0,2	0,32	0,65	0,0416	
3,6	37	0,7		0,7	0,2	0,435	0,65	0,05655	
3,8	50	0,6		0,6	0,2	0,545	0,7	0,0763	
4	59	0,8		0,8	0,2	0,6	0,95	0,114	
4,2	61	1,1	0,9	1	0,2	0,67	1,05	0,1407	
4,4	73	1	1	1	0,2	0,735	1,15	0,16905	
4,6	74	1,3	1,2	1,25	0,2	0,74	1,25	0,185	
4,8	74	1,2	1,1	1,15	0,2	0,755	1,2	0,1812	
5	77	1,2	1,8	1,5	0,2	0,78	1,15	0,1794	
5,2	79	1,1	1,2	1,15	0,2	0,75	0,9	0,135	
5,4	71	0,7	0,8	0,75	0,2	0,725	0,6	0,087	
5,6	74	0,5	0,4	0,45	0,2	0,705	0,4	0,0564

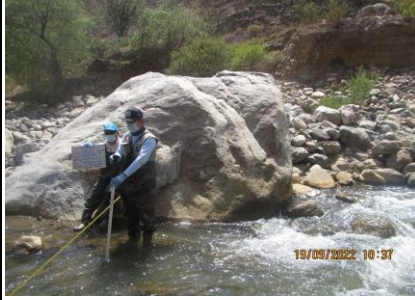
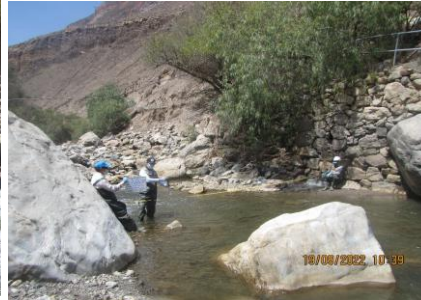
SECCIÓN DE AFORO

Expediente de evaluación:	008-2022-DEAM-EAC	Código de acción:	0002-9-2022-414	Cuenca:	Río Checras
Punto de muestreo:	RCHE-02	Fecha:	19/09/2022	Hora:	09:50
Descripción: Río Checras - Aproximadamente 500 m aguas abajo del Reservorio Checras					
Coordenada en UTM WGS 84					
Datos ambientales					
Zona: 18L	Presión atmosférica (mmHg)	Temperatura del agua (°C)	Temperatura ambiente (°C)	Nubosidad (%)	Humedad (%)
Este (m): 293417	---	19	---	---	---
Norte (m): 8800572	Parámetros hidráulicos				
Altitud (m s.n.m.): 2151	Velocidad promedio (m/s)	Caudal total (m³/s)	Profundidad promedio (m)	Ancho (m)	Área (m2)
Precisión (± m): 3	0,394	0,698	0,24	5,9	---

Distancia (m)	Profundidad (cm)	Velocidad (m/s)	Velocidad media (m/s)	Diferencia (m)	Profundidad media (m)	Velocidad promedio (m/s)	Caudal (m³/s)	Caudal total (m³/s)
1,8	0	0	0	0,4	0,035	0,15	0,0021	0,698
2,2	7	0,3	0,3	0,4	0,11	0,4	0,0176	
2,6	15	0,5	0,5	0,4	0,155	0,5	0,031	
3	16	0,5	0,5	0,4	0,175	0,6	0,042	
3,4	19	0,7	0,7	0,4	0,26	0,75	0,078	
3,8	33	0,8	0,8	0,4	0,345	0,8	0,1104	
4,2	36	0,8	0,8	0,4	0,35	0,75	0,105	
4,6	34	0,7	0,7	0,4	0,34	0,6	0,0816	
5	34	0,5	0,5	0,4	0,355	0,45	0,0639	
5,4	37	0,4	0,4	0,4	0,35	0,35	0,049	
5,8	33	0,3	0,3	0,4	0,375	0,35	0,0525	
6,2	42	0,4	0,4	0,4	0,345	0,3	0,0414	
6,6	27	0,2	0,2	0,4	0,26	0,15	0,0156	
7	25	0,1	0,1	0,4	0,17	0,1	0,0068	
7,4	9	0,1	0,1	0,3	0,095	0,05	0,001425	
7,7	10	0	0				0

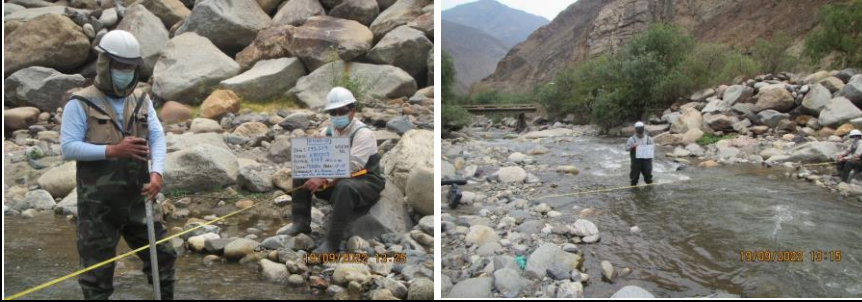
Expediente de evaluación:	008-2022-DEAM-EAC	Código de acción:	0002-9-2022-414	Cuenca:	Rio Huaura
Punto de muestreo:	RHUA-02	Fecha:	19/09/2022	Hora:	13:15
Descripción: Río Huaura - Aproximadamente 100 m aguas abajo del Reservoir Huaura					
Coordenada en UTM WGS 84					
Datos ambientales					
Zona: 18L	Presión atmosférica (mmHg)	Temperatura del agua (°C)	Temperatura ambiente (°C)	Nubosidad (%)	Humedad (%)
Este (m): 293527	---	---	---	---	---
Norte (m): 8802203	Parámetros hidráulicos				
Altitud (m s.n.m.): 2178	Velocidad promedio (m/s)	Caudal total (m³/s)	Profundidad promedio (m)	Ancho (m)	Área (m2)
Precisión (± m): 3	0,631	0,834	0,21	4,94	---

OBSERVACIONES

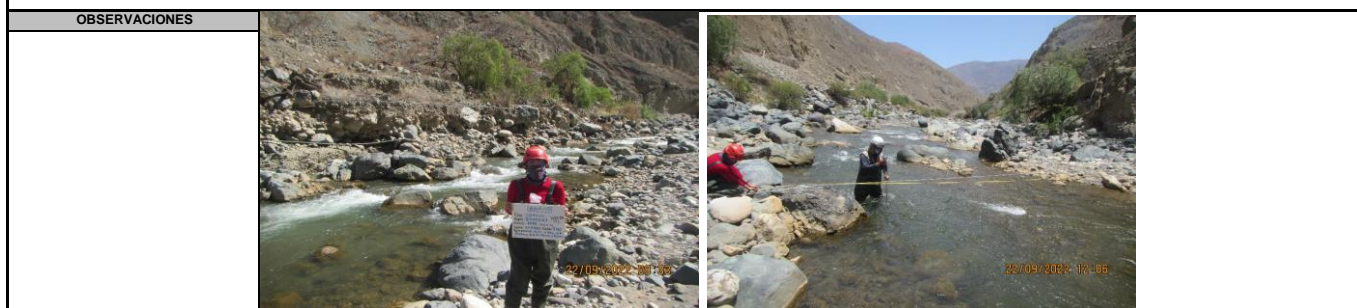
Expediente de evaluación:	008-2022-DEAM-EAC	Código de acción:	0002-9-2022-414	Cuenca:	Rio Huaura
Punto de muestreo:	RHUA-05	Fecha:	22/09/2022	Hora:	09:40
Descripción: Río Huaura - Aproximadamente a 4km aguas debajo de la confluencia de los ríos Checras y Huaura					
Coordenada en UTM WGS 84					
Datos ambientales					
Zona: 18L	Presión atmosférica (mmHg)	Temperatura del agua (°C)	Temperatura ambiente (°C)	Nubosidad (%)	Humedad (%)
Este (m): 289400	---	22.4	---	---	---
Norte (m): 8799567	Parámetros hidráulicos				
Altitud (m s.n.m.): 1994	Velocidad promedio (m/s)	Caudal total (m³/s)	Profundidad promedio (m)	Ancho (m)	Área (m²)
Precisión (± m): 3	0,607	1,379	0,26	7	---

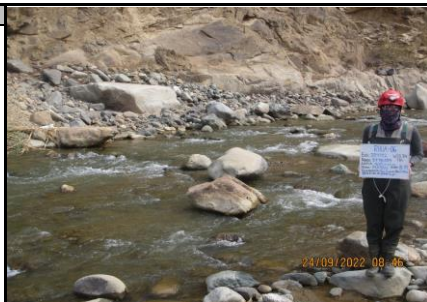
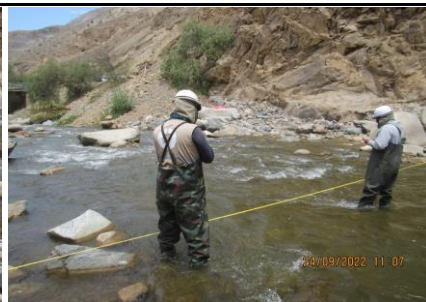
Expediente de evaluación:	008-2022-DEAM-EAC	Código de acción:	0002-9-2022-414	Cuenca:	Rio Huaura
Punto de muestreo:	RHUA-06	Fecha:	24/09/2022	Hora:	08:35
Descripción: Rio Huaura - Aproximadamente 30 m. aguas arriba del puente Caujul					
Coordenada en UTM WGS 84					
Datos ambientales					
Zona: 18L	Presión atmosférica (mmHg)	Temperatura del agua (°C)	Temperatura ambiente (°C)	Nubosidad (%)	Humedad (%)
Este (m): 284732	---	17,1	---	---	---
Norte (m): 8798309	Parámetros hidráulicos				
Altitud (m s.n.m.): 1805	Velocidad promedio (m/s)	Caudal total (m³/s)	Profundidad promedio (m)	Ancho (m)	Área (m²)
Precisión (± m): 3	0,825	1,994	0,21	9,7	---

OBSERVACIONES

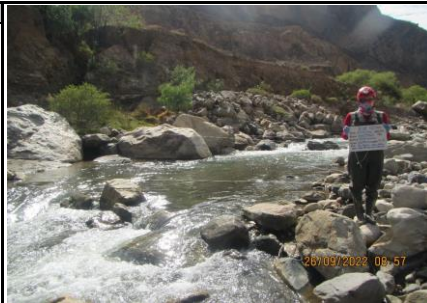
Tramo de caudal ecologico ubicado a unos 100 m aguas arriba de las coordenadas del punto RCHE-02

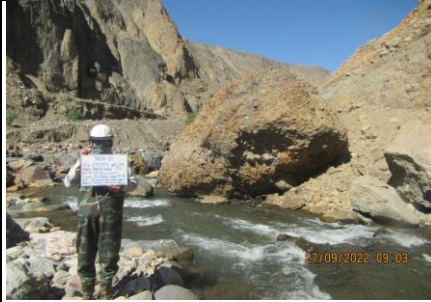
Expediente de evaluación:	008-2022-DEAM-EAC	Código de acción:	0002-9-2022-414	Cuenca:	Río Huaura
Punto de muestreo:	RHUA-04	Fecha:	27/09/2022	Hora:	09:00
Descripción: Río Huaura - Aproximadamente 500 m aguas debajo de la confluencia de los Ríos Huaura y Checras					
Coordenada en UTM WGS 84					
Datos ambientales					
Zona: 18L	Presión atmosférica (mmHg)	Temperatura del agua (°C)	Temperatura ambiente (°C)	Nubosidad (%)	Humedad (%)
Este (m): 292709	---	16,6	---	---	---
Norte (m): 8800486	Parámetros hidráulicos				
Altitud (m s.n.m.): 2125	Velocidad promedio (m/s)	Caudal total (m³/s)	Profundidad promedio (m)	Ancho (m)	Área (m²)
Precisión (± m): 3	0,800	1,613	0,37	4,4	---

OBSERVACIONES

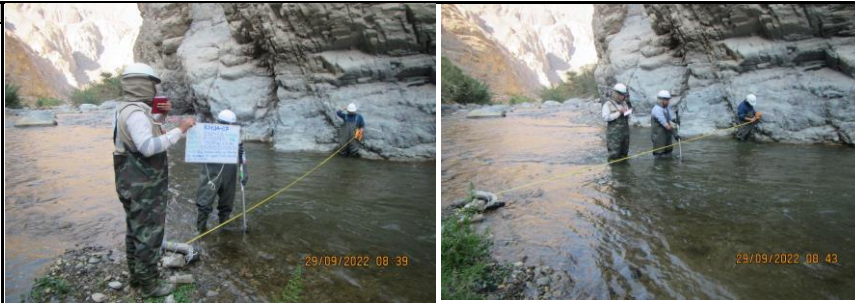
Expediente de evaluación:	008-2022-DEAM-EAC	Código de acción:	0002-9-2022-414	Cuenca:	Rio Huaura
Punto de muestreo:	RHUA-07	Fecha:	29/09/2022	Hora:	08:30
Descripción: Río Huaura - Aproximadamente a 50 m. aguas arriba de la descarga de aguas turbinadas de la CH Cheves					
Coordenada en UTM WGS 84					
Datos ambientales					
Zona: 18L	Presión atmosférica (mmHg)	Temperatura del agua (°C)	Temperatura ambiente (°C)	Nubosidad (%)	Humedad (%)
Este (m): 282475	---	16	---	---	---
Norte (m): 8793797	Parámetros hidráulicos				
Altitud (m s.n.m.): 1594	Velocidad promedio (m/s)	Caudal total (m³/s)	Profundidad promedio (m)	Ancho (m)	Área (m²)
Precisión (± m): 3	0,700	1,850	0,35	6,40	---

OBSERVACIONES

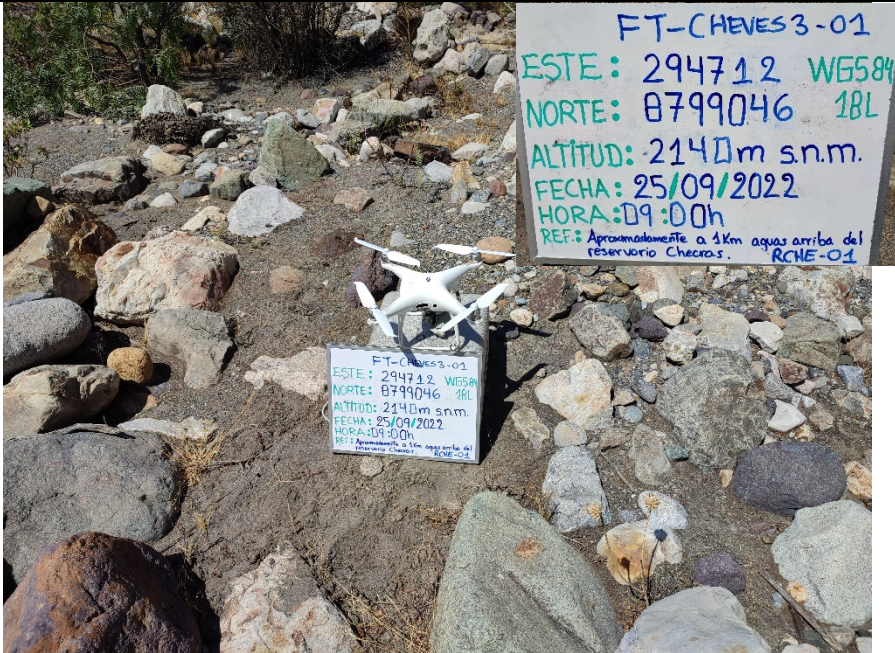
Distrito	Pachangara y Checras	Provincia	Huaura y Oyón	Departamento	Lima
Fotografía 03 FT-CHEVES3-01

Fecha: 25/09/2022					
Hora: 09:00:00 (*)					
Coordenadas UTM WGS 84 - Zona 18 L					
Este (m): 294712					
Norte (m): 8799046					
Altitud (m s. n. m.): 2140					
Precisión: ± 3

Descripción: Punto de despegue para equipo RPAS de la misión FT-CHEVES3-01, se ubica en la zona CHEVES3 del punto de monitoreo RCHE-01.
(*) El registro fotográfico se realizó al finalizar la misión de vuelo fotogramétrico

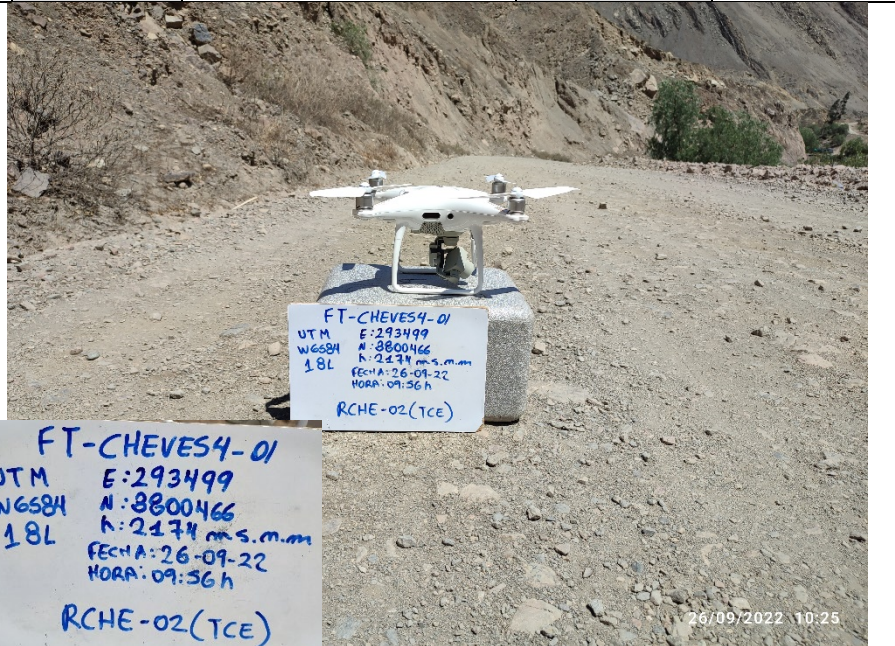
Distrito	Pachangara y Checras	Provincia	Huaura y Oyón	Departamento	Lima
Fotografía 04 FT-CHEVES4-01

Fecha: 26/09/2022					
Hora: 09:56:00 (*)					
Coordenadas UTM WGS 84 - Zona 18 L					
Este (m): 293499					
Norte (m): 8800466					
Altitud (m s. n. m.): 2174					
Precisión: ± 3

Descripción: Punto de despegue para equipo RPAS de la misión FT-CHEVES4-01, se ubica en la zona CHEVES4 del punto de monitoreo RCHE-02(TCE).
(*) El registro fotográfico se realizó al finalizar la misión de vuelo fotogramétrico

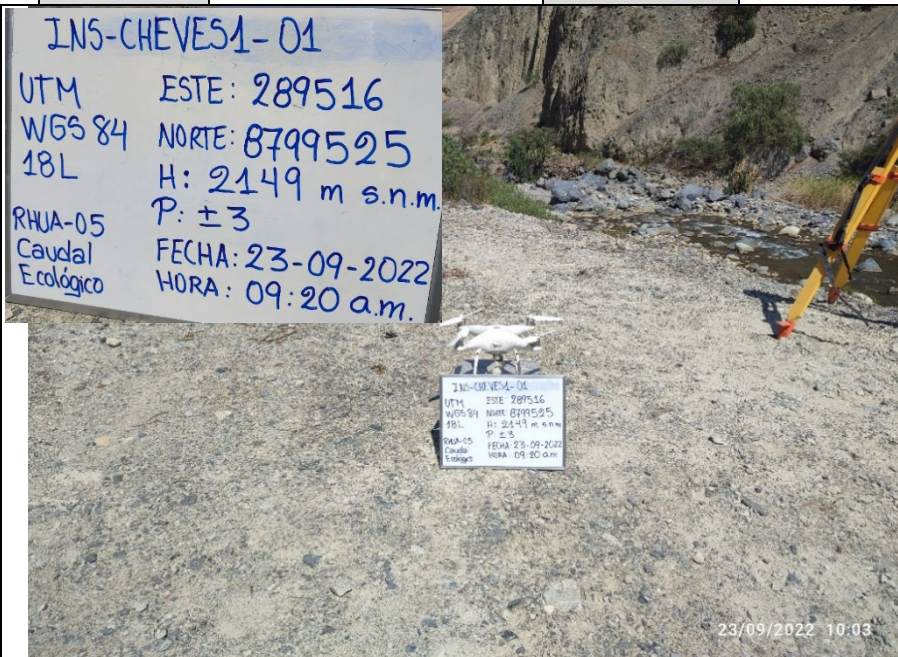
Fotografía 07 INS-CHEVES1-01	
Fecha: 23/09/2022	
Hora: 09:20:00 (*)	
Coordenadas UTM WGS 84 - Zona 18 L	
Este (m): 289516	
Norte (m): 8799525	
Altitud (m s. n. m.): 2149	
Precisión: ± 3

Descripción: Punto de despegue para equipo RPAS de la misión INS-CHEVES1-01, se ubica en la zona CHEVES1 del punto de monitoreo RHUA-05.
(*) El registro fotográfico se realizó al finalizar la misión de vuelo fotogramétrico

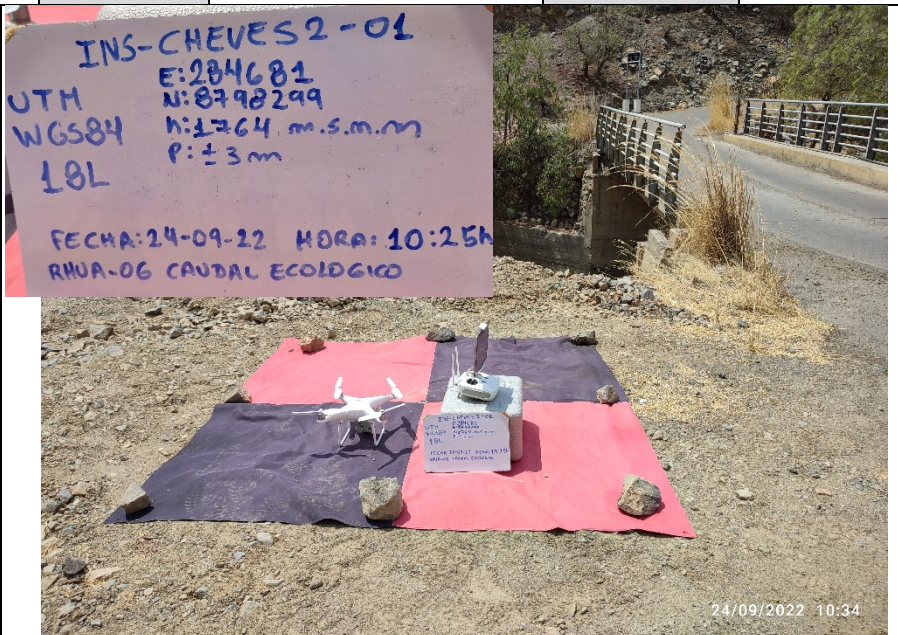
Fotografía 08 INS-CHEVES2-01	
Fecha: 24/09/2022	
Hora: 10:25:00 (*)	
Coordenadas UTM WGS 84 - Zona 18 L	
Este (m): 284681	
Norte (m): 8798299	
Altitud (m s. n. m.): 1764	
Precisión: ± 3

Descripción: Punto de despegue para equipo RPAS de la misión INS-CHEVES2-01, se ubica en la zona CHEVES2 del punto de monitoreo RHUA-06.
(*) El registro fotográfico se realizó al finalizar la misión de vuelo fotogramétrico

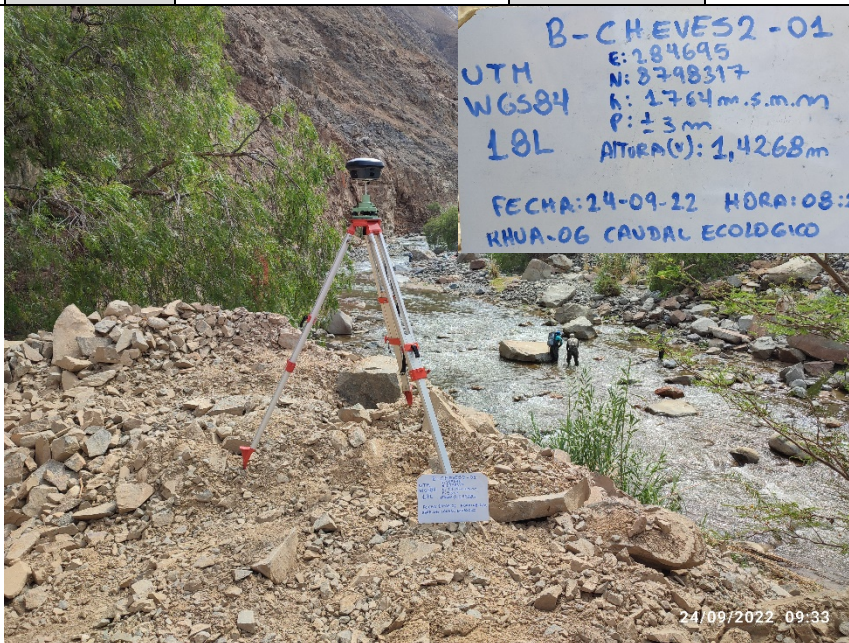
Fotografía 13 B-CHEVES2-01
Fecha: 24/09/2022
Hora: 08:24:00 (*)
Coordenadas UTM WGS 84 - Zona 18 L
Este (m): 284695
Norte (m): 8798317
Altitud (m s. n. m.): 1764
Precisión: ± 3

Descripción: Punto geodésico vista atrás B-CHEVES2-01, se ubica en la zona CHEVES2 del punto de monitoreo RHUA-06. Medición continua con GPS diferencial.
(*) El registro fotográfico se realizó durante la medición.

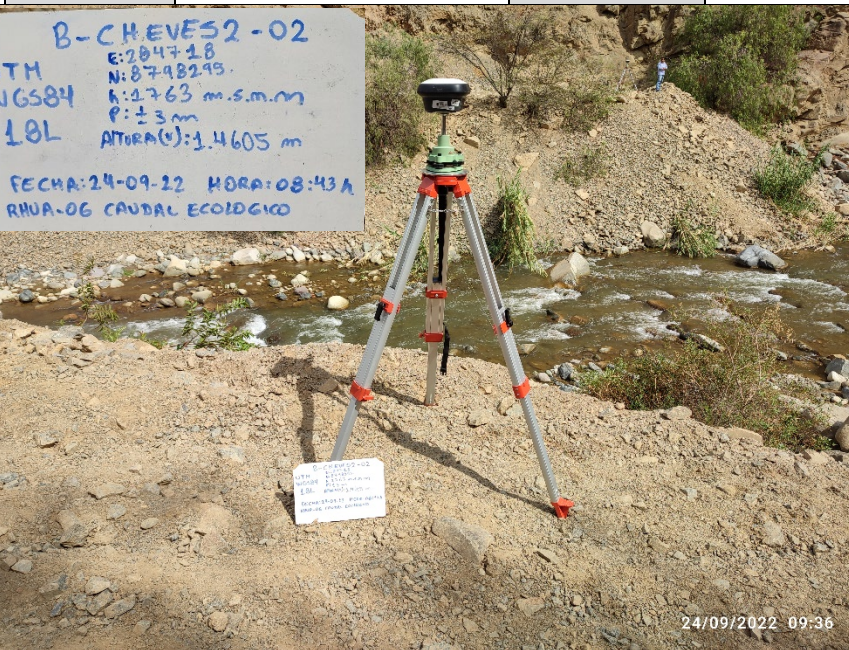
Descripción: Punto geodésico base B-CHEVES2-01, se ubica en la zona CHEVES2 del punto de monitoreo RHUA-06. Medición continua con GPS diferencial.
(*) El registro fotográfico se realizó durante la medición.

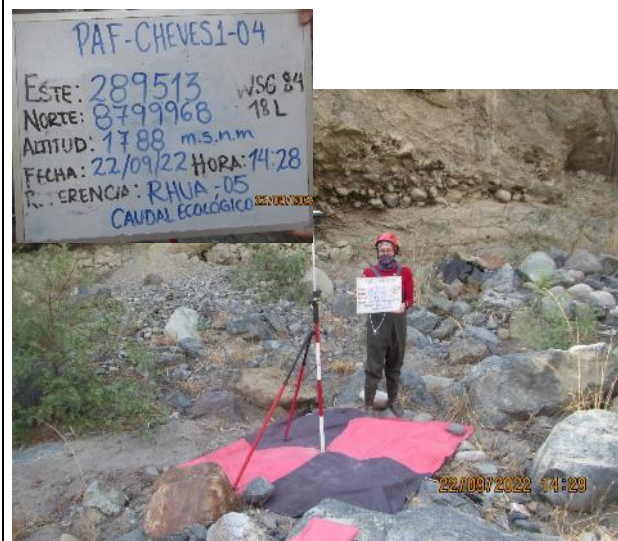
Nota: La foto se tomó al final de la medición, las coordenadas de la pizarra deben ser: Este 289569 y Norte 8799655.

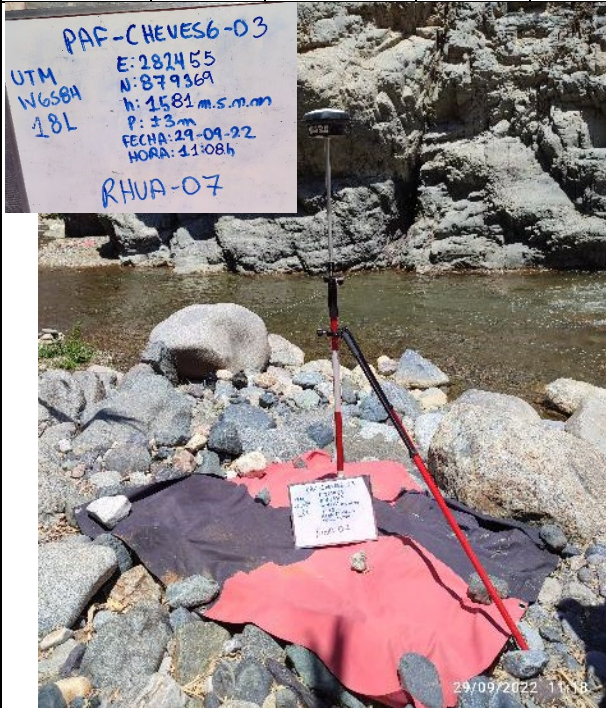
Nota: La foto se tomó al final de la medición, la coordenada Norte debe ser: 8793769
