INFORME N° 08 - 2014-OEFA/DE-SDCA-CIPASH

ASUNTO : Identificación de pasivo ambiental del subsector hidrocarburos con código de Ficha OEFA F01102, ubicado en el Lote VII/VI (ex Lote VI), en el distrito de Lobitos de la provincia Talara del departamento de Piura.

III. IDENTIFICACIÓN DE PASIVO AMBIENTAL DEL SUBSECTOR HIDROCARBUROS CON CÓDIGO DE FICHA OEFA F01102

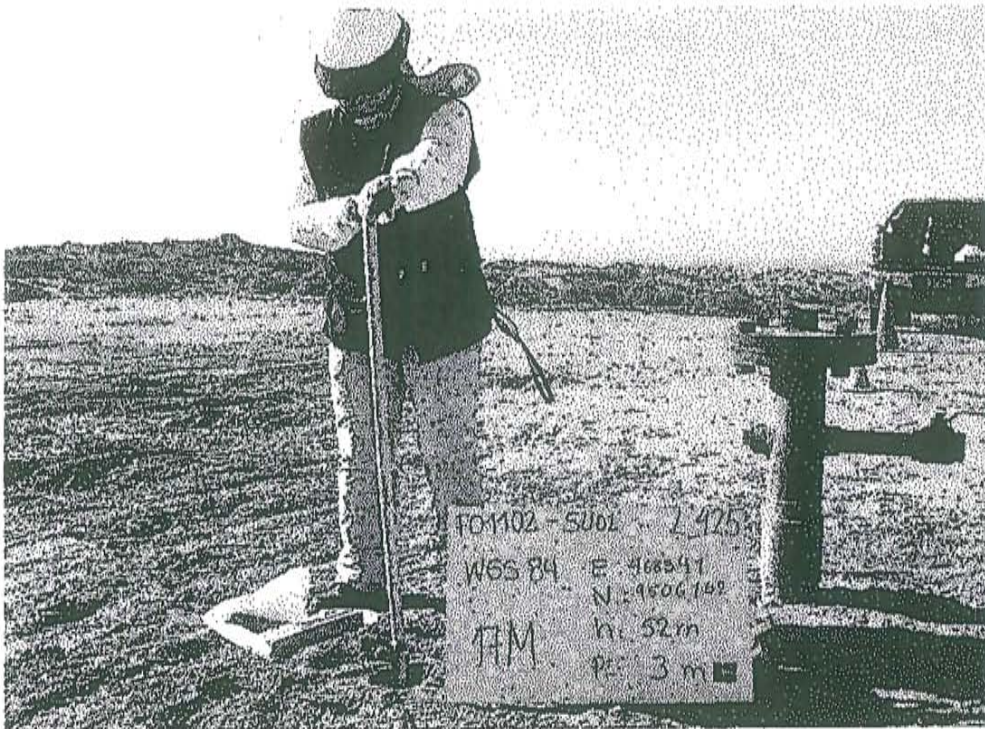
Fotografía N° 1. Toma de muestra de suelo en el punto F01102-SU01 ubicado a 1.0 m del Pozo L_425

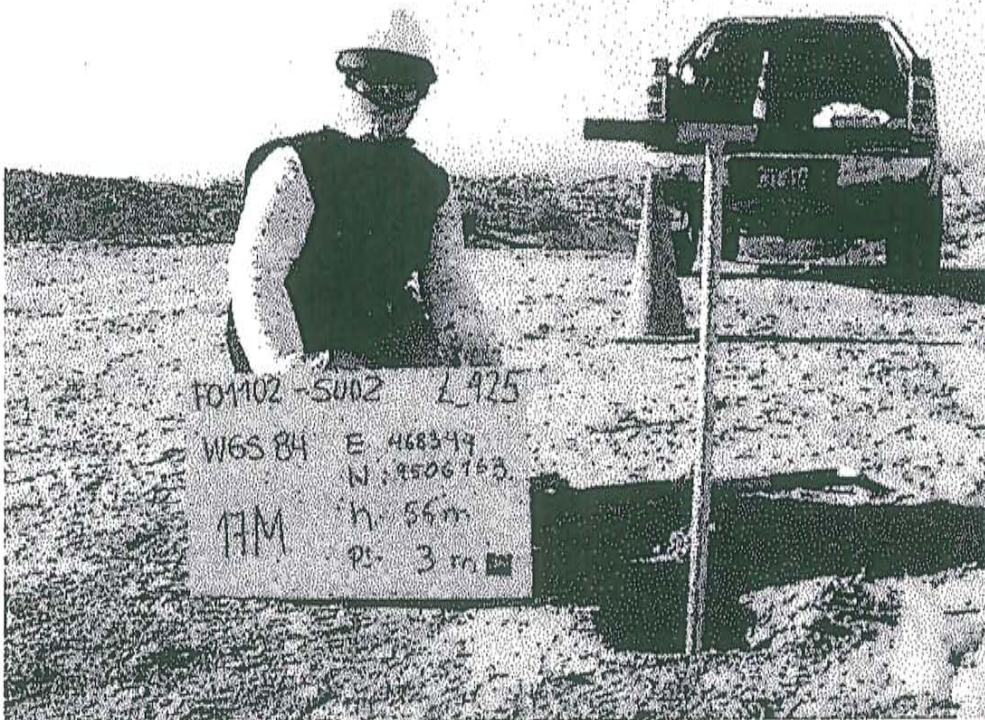
Fotografía N° 1. Toma de muestra de suelo en el punto F01102-SU02 ubicado a 5 m del Pozo L_425

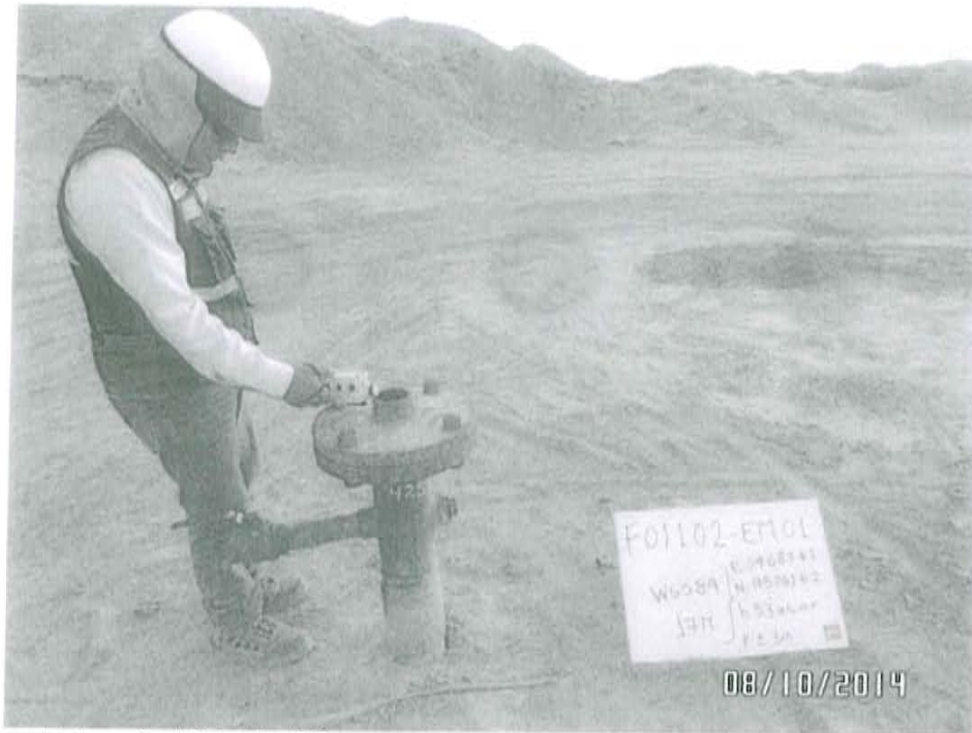
26. Los resultados obtenidos en boca de pozo (F01102-EM01) muestran la presencia de COVs (compuestos orgánicos volátiles) y que el Límite Inferior de Explosividad (LEL) no es relevante, evidenciando que las emisiones gaseosas fugitivas provenientes del pozo está compuesta por COVs combustibles tóxicos pero no inflamables, es decir de ninguna manera se formará una atmosfera explosiva. Las concentraciones de H₂S, no son consideradas relevantes en esta composición de gases pues no fueron detectadas.

Fotografía N° 1. Medición en el punto F01102-EM01, ubicado en boca del Pozo L_425.

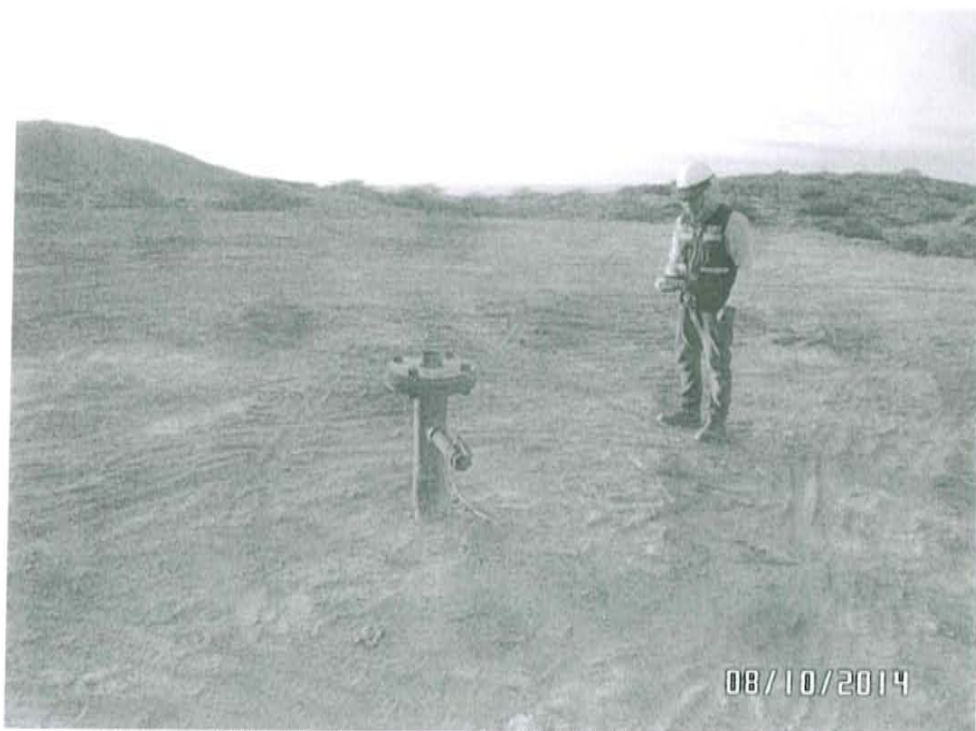
27. El resultado obtenido alrededor a la ubicación del pozo (F01102-VA01) muestran que no son significativos en comparación con las mediciones obtenidas en boca de pozo.

Fotografía N° 2. Mediciones en F01102-VA01, recorrido en el área circundante alrededor del Pozo L_425.

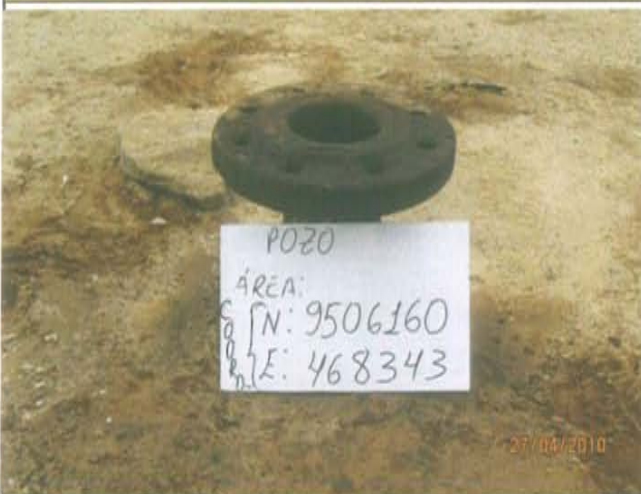
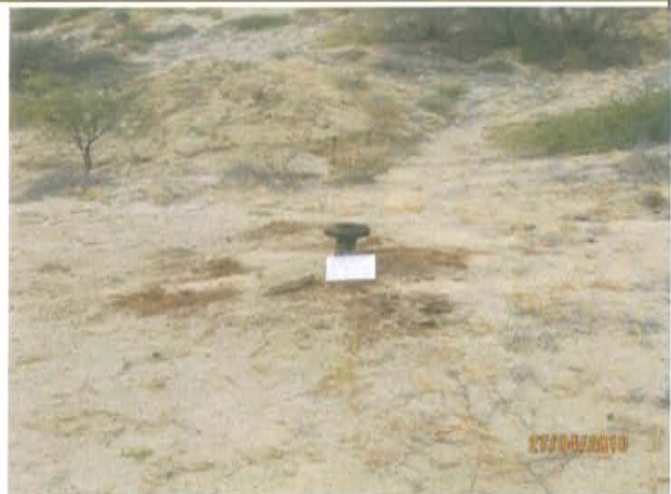
3. REGISTRO FOTOGRÁFICO

Este es un pozo ATA, con el casing abierto y expuesto unos 30 cm. sobre la superficie; con presencia de suelo con hidrocarburos Sin vías de acceso hasta el lugar y esta colindante a una quebrada seca. La vegetación de la zona es el "algarrobo" (*Prosopis sp*), "faique" (*Acacia sp*), "sapote" (*Capparis scabrída*) "bichayo" (*Capparis crotonoides*), entre otras especies.

El inadecuado abandono del pozo.
