**INFORME N° 460 - 2014-OEFA/DE-SDCA-CIPASH**

ASUNTO : Identificación de pasivo ambiental del subsector hidrocarburos con código de Ficha OEFA F01052, ubicado en el Lote VII/VI (ex Lote VI), en el distrito de Pariñas de la provincia Talara departamento de Piura.

1. El presente Informe tiene por objeto comunicar que el pozo mal abandonado (con código PERUPETRO T2949) constituye un pasivo ambiental del subsector hidrocarburos, identificado con código de Ficha OEFA F01052. Este pasivo ambiental se encuentra ubicado en el Lote VII/VI (ex Lote VI), en el distrito de Pariñas de la provincia Talara del departamento de Piura, el cual fue verificado en campo el 26 de mayo de 2014.

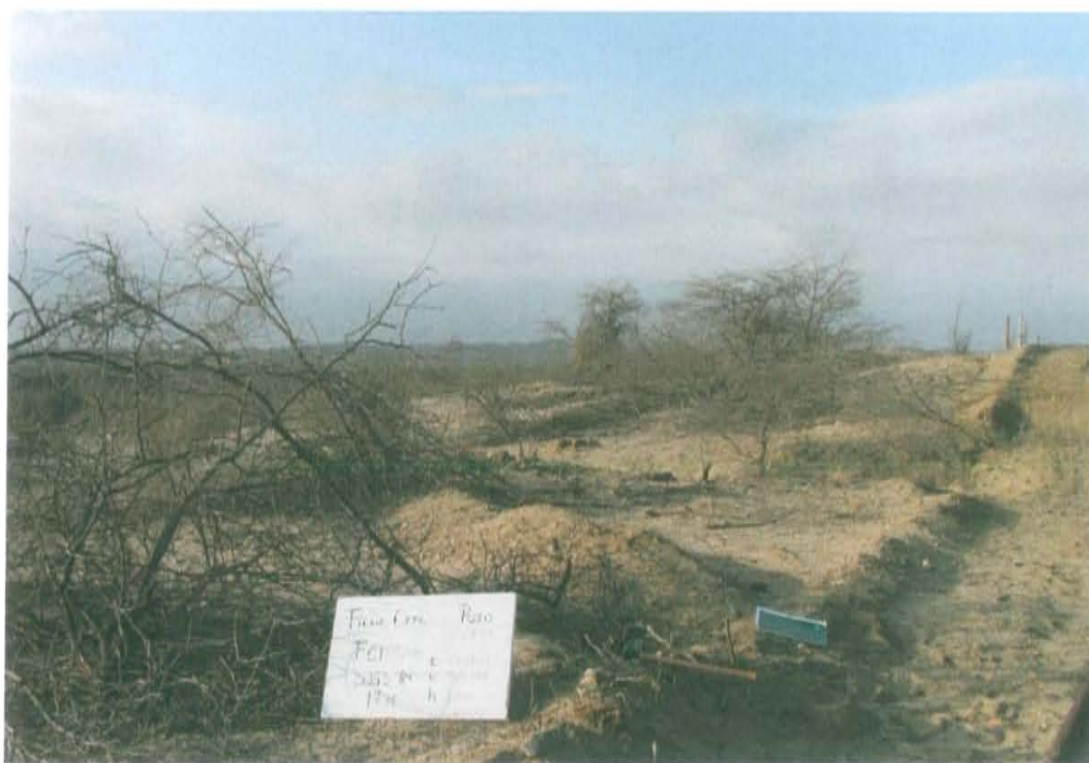
Fotografía N° 2. Alrededores de la posible ubicación del Pozo T2949 donde se observa la presencia de vegetación arbustiva seca y una trocha carrozable.

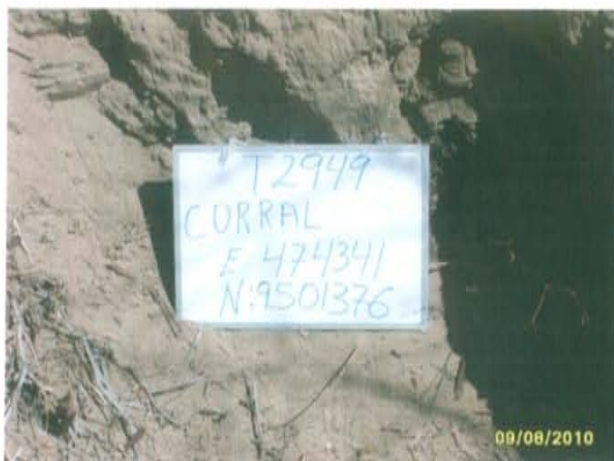
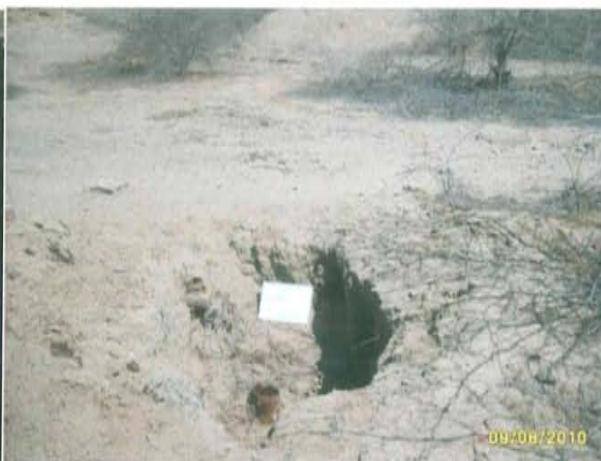
3. REGISTRO FOTOGRÁFICO

El pozo ATA T2949 se encuentra sin cabezal y con casing descubierto 0.20m sobre fondo de cantina deteriorada (medidas aproximadas de cantina: 1 m de radio x 0.80 m de profundidad). Pozo con plataforma deteriorada pero sin acceso. En superficie se visualiza suelo impregnado con hidrocarburos y restos de madera y fierro. Vegetación típica de la zona.
