INFORME N° 00138-2025-OEFA/DEAM-SSIM

ASUNTO : Informe de evaluación ambiental para la identificación del sitio impactado por actividades de hidrocarburos con código S0209, ubicado en el Lote 192, microcuenca PAS-47, en el ámbito de la cuenca del río Pastaza, distrito Andoas, provincia Datem del Maraón y departamento Loreto.

EVALUACIÓN AMBIENTAL PARA LA IDENTIFICACIÓN DEL SITIO IMPACTADO POR ACTIVIDADES DE HIDROCARBUROS CON CÓDIGO S0209, UBICADO EN EL LOTE 192, MICROCUENCA PAS-47, EN EL ÁMBITO DE LA CUENCA DEL RÍO PASTAZA, DISTRITO ANDOAS, PROVINCIA DATEM DEL MARAÑÓN Y DEPARTAMENTO LORETO

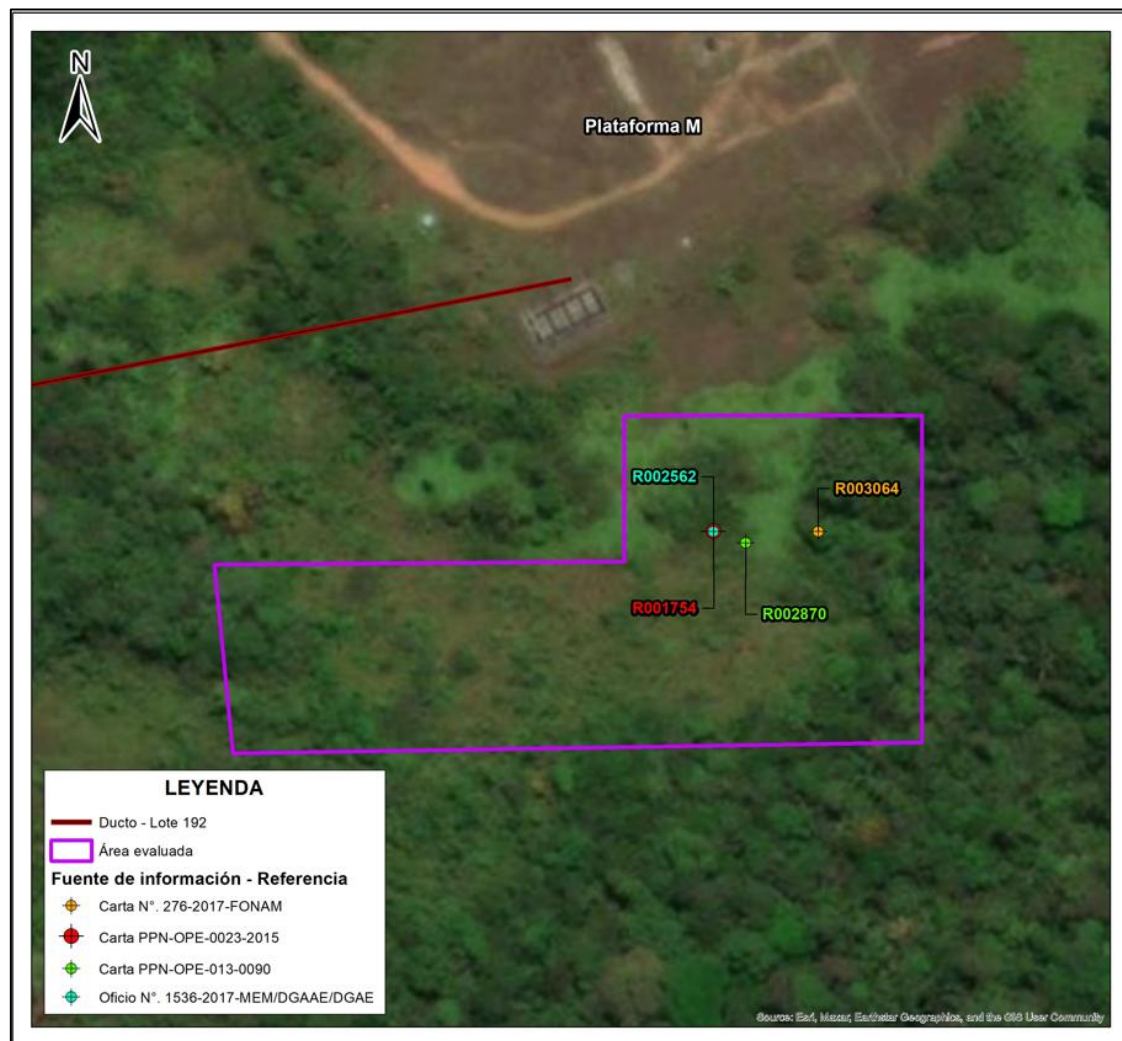
Figura 4.1. Información asociada al sitio S0209

En la siguiente figura se muestra la ubicación espacial de la referencia asociada al sitio S0209.

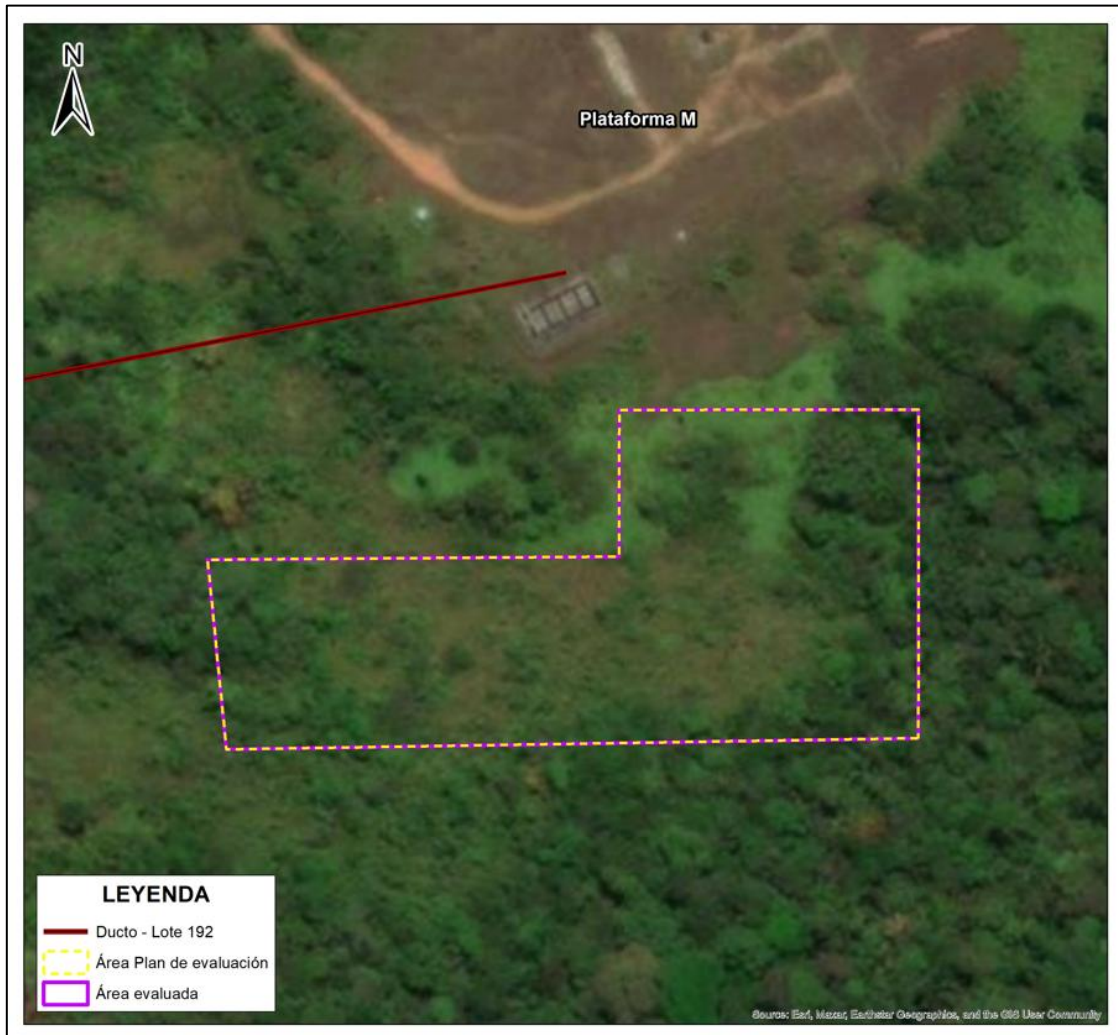
Figura 7.1. Área evaluada del sitio S0209

La evaluación para el sitio S0209 planteó la necesidad de realizar el muestreo ambiental en el componente suelo. El área evaluada fue de 12500 m² (1,25 ha) y comprende zonas con indicios organolépticos de presencia de hidrocarburos (Figura 7.1).

En el PE del sitio S0209, para determinar el área de estudio para la evaluación del sitio S0209 se tomó la información recogida durante el reconocimiento del sitio (Informe N.º 00356-2018-OEFA/DEAM-SSIM) donde se reporta indicios organolépticos de presencia de hidrocarburos en el componente suelo (gotas de hidrocarburo y formación de iridiscencia en suelo sobresaturado), determinándose un área de evaluación de 1080 m² (0,108 ha); asimismo, durante las actividades de muestreo en campo (Reporte de campo N.º 121-2025-SSIM), también se registraron indicios organolépticos de presencia de hidrocarburos en el componente suelo (color y olor), donde se reubicaron algunos puntos de suelo hacia zonas donde se observaron indicios organolépticos de presencia de hidrocarburos manteniéndose la misma área inicialmente propuesta durante la evaluación del sitio S0209 con la finalidad de evaluar la posible afectación, tal como se muestra en la Figura 7.1.
