**INFORME N° 643 - 2014-OEFA/DE-SDCA-CIPASH**

**ASUNTO :** Identificación de pasivo ambiental del subsector hidrocarburos con código de Ficha OEFA F01064, ubicado en el Lote XV, en el distrito de Lobitos de la provincia Talara del departamento de Piura.

1. El presente Informe tiene por objeto comunicar que el pozo mal abandonado (con código PERUPETRO L1815), constituye un pasivo ambiental del subsector hidrocarburos, identificado con código de Ficha OEFA F01064. Este pasivo ambiental se encuentra ubicado en el distrito de Lobitos de la provincia Talara del departamento de Piura, el cual fue verificado en campo el 28 de mayo de 2014.

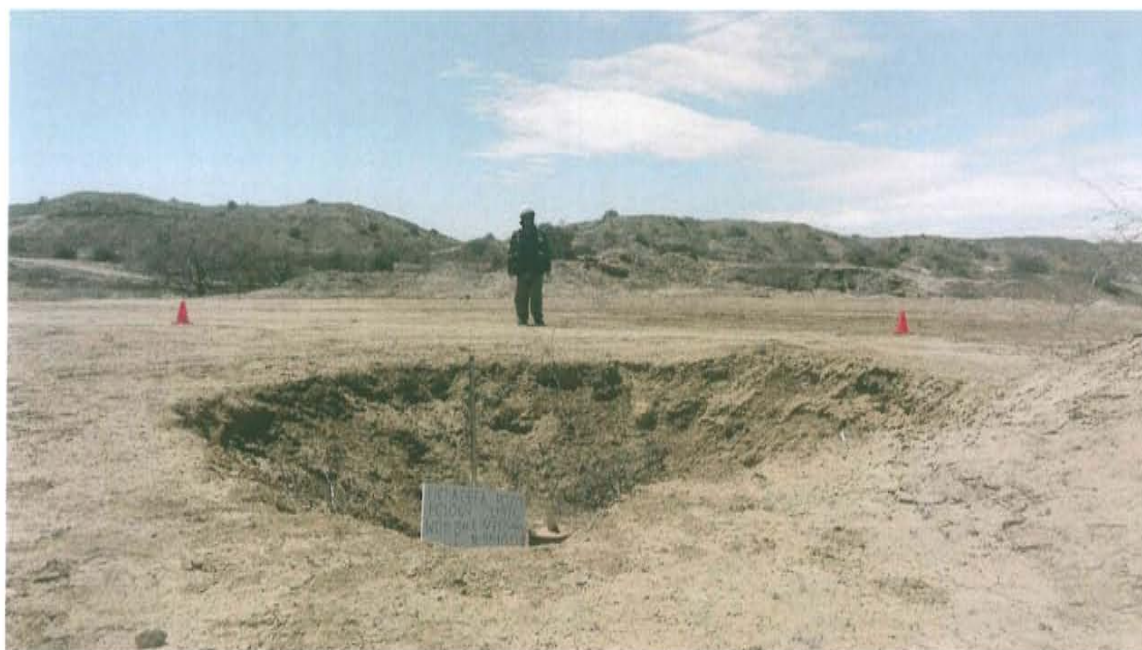
Fotografía N° 2. El pozo se encuentra dentro de un hoyo de aproximadamente 1 m de profundidad.

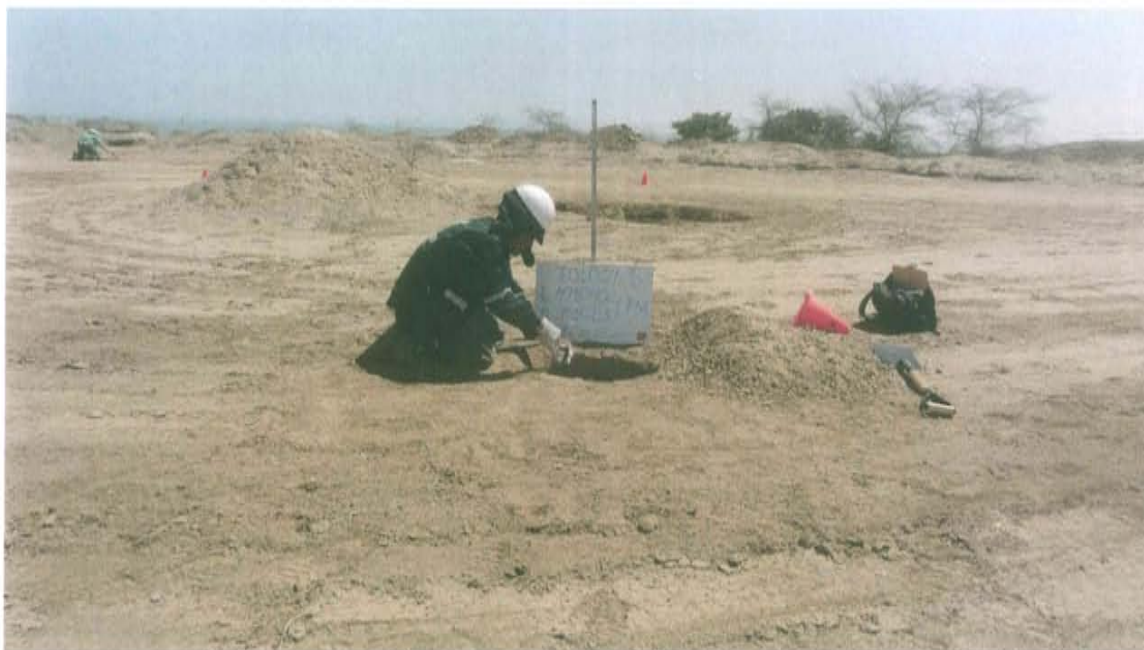
Fotografía N° 3. Toma de muestra de suelo en el punto F01064-5.

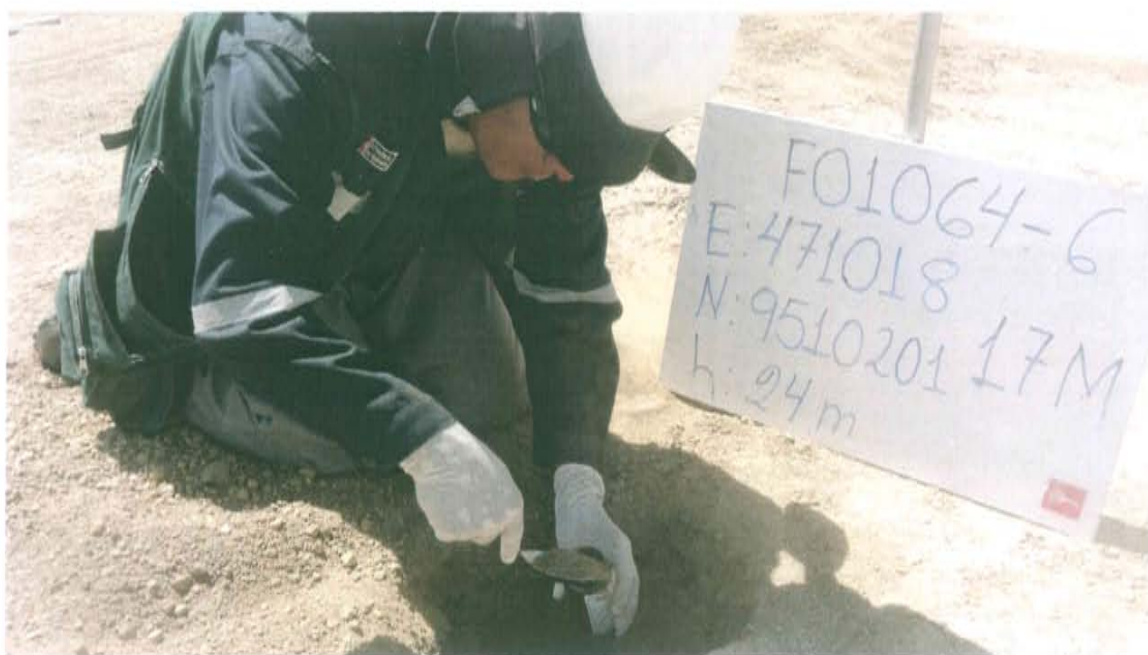
Fotografía N° 4. Toma de muestra de suelo en el punto F01064-6.

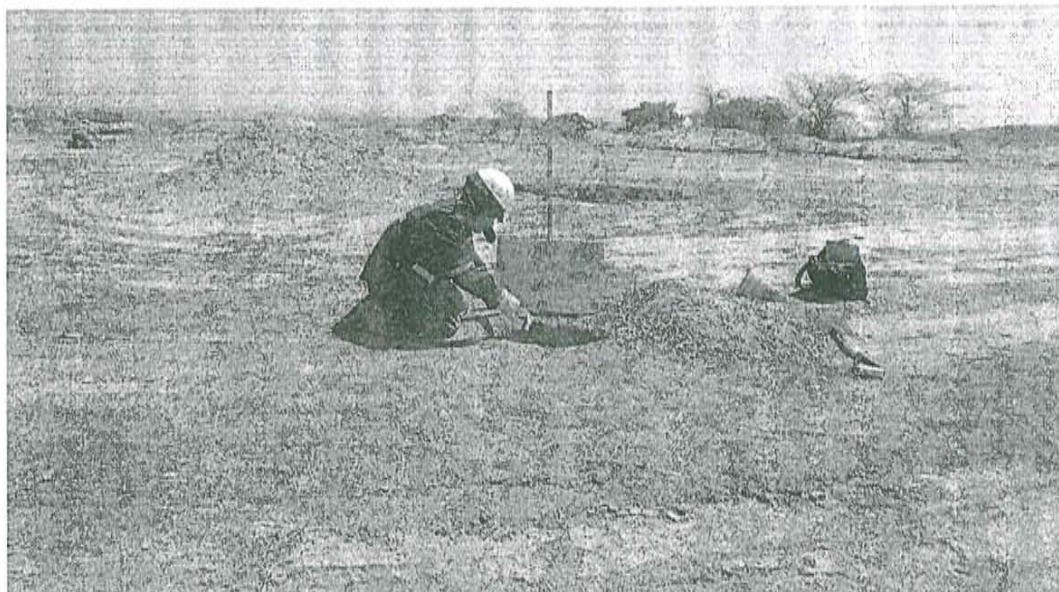
Fotografía N° 1. Toma de muestra de suelo en el punto F01064-5, aproximadamente a 8,0 m al Este del Pozo L1815 y a una profundidad de 0,20 m a 0,30 m de la superficie.

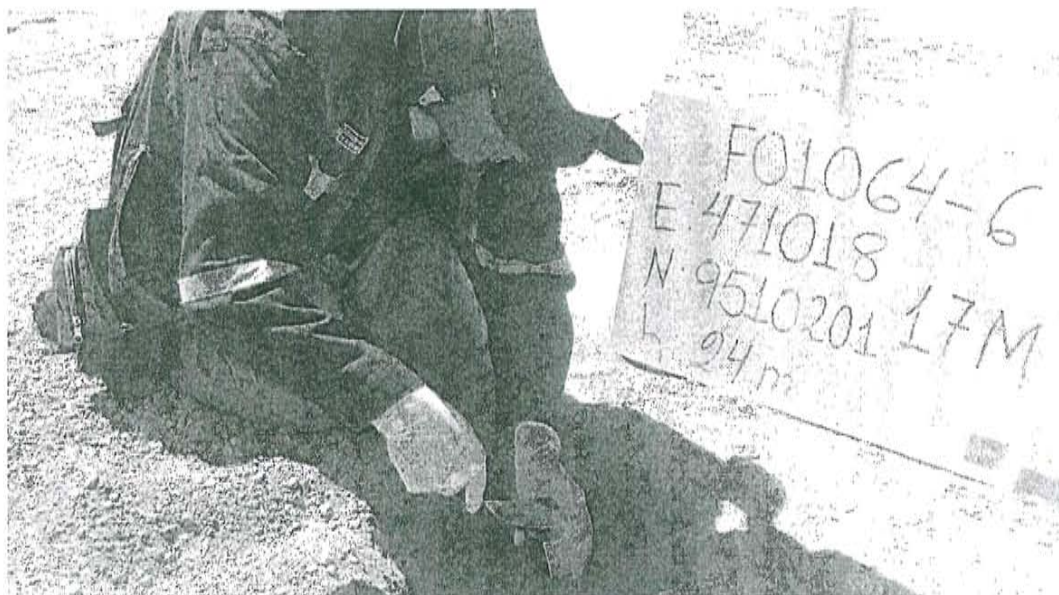
Fotografía N° 2. Toma de muestra de suelo en el punto F01064-6, aproximadamente a 12,0 m al Sur del Pozo L1815 y a una profundidad de 0,10 m a 0,20 m de la superficie.

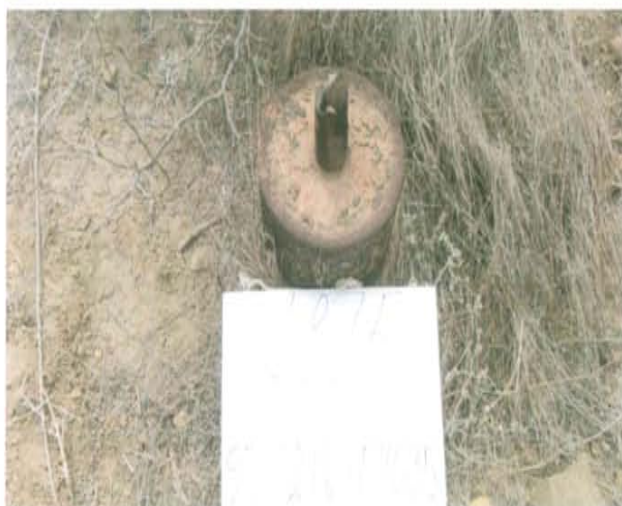
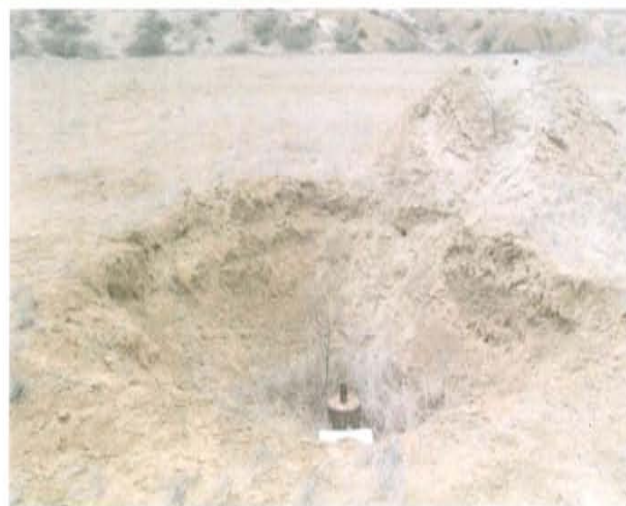
**3. REGISTRO FOTOGRÁFICO**

Pozo inactivo y cerrado se encuentra en un hoyo de tierra en una antigua plataforma de arena con relieve suave. Es considerado como un pasivo DPA y no cuenta con acceso carretero directo.

Inadecuado abandono por la antigua actividad de exploración de hidrocarburos
