**INFORME N° 0347 - 2015-OEFA/DE-SDCA-CIPASH**

**ASUNTO** : Identificación de pasivo ambiental del subsector hidrocarburos con  
código de Ficha OEFA F02168, ubicado en el Lote VII/VI (ex Lote VII),  
en el distrito La Brea de la provincia Talara del departamento de Piura.

### III. IDENTIFICACIÓN DE PASIVO AMBIENTAL DEL SUBSECTOR HIDROCARBUROS CON CÓDIGO DE FICHA OEFA F02168

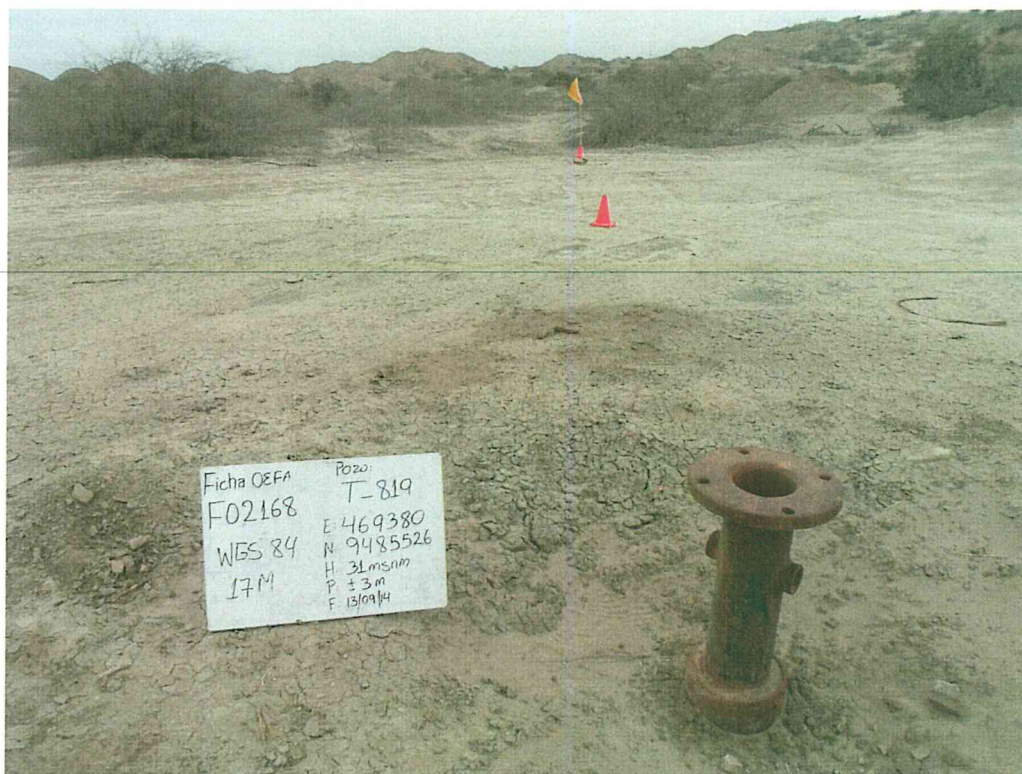
Fotografía N° 1. Se observa el cabezal del pozo que se encuentra abierto al ambiente.

14. Durante la evaluación *in situ* realizada por el OEFA el 13 de septiembre de 2014, se ubicó un pozo inactivo sobre un terreno habilitado (tipo terraplén) que cuenta con acceso vehicular. Se observó el cabezal del pozo que está compuesto por una brida unida a un casing de aproximadamente 6 plg de diámetro y cuenta con dos (2) conductos de aproximadamente 2 plg en ambos lados del cabezal, por las condiciones en la que se encuentra se considera un pozo abierto al ambiente por no contar con accesorios de cierre

que asegure su hermetismo, además el cabezal sobresale 0,5 m del nivel de la superficie del suelo. No se percibió emisiones gaseosas provenientes del pozo, ni se visualizó afloramiento superficial de líquidos (ver anexos 1 y 2).

15. Cabe señalar que, de la revisión de la información proporcionada por OSINERGMIN (ver anexo 7) y lo observado durante la evaluación *in situ* (ver fotografías 1 y 2), se puede afirmar que el pozo ha sido intervenido; sin embargo, al momento de la visita este se encontró inactivo; asimismo, no se ubica dentro de la lista de pozos activos o en producción proporcionada por PERUPETRO mediante Oficio N° GGRL-EXPL-GFBD-091-2014.

17. En ese sentido, de la revisión de los antecedentes y las observaciones en campo se considera que el pozo se encuentra mal abandonado, toda vez que no se encuentra herméticamente cerrado ni en condiciones seguras para el abandono, conforme se establece en el Decreto Supremo N° 032-2004-EM - Reglamento de las Actividades de Exploración y Explotación de Hidrocarburos<sup>6</sup>. Además de presentar suelo contaminado con hidrocarburos en el área circundante al pozo.

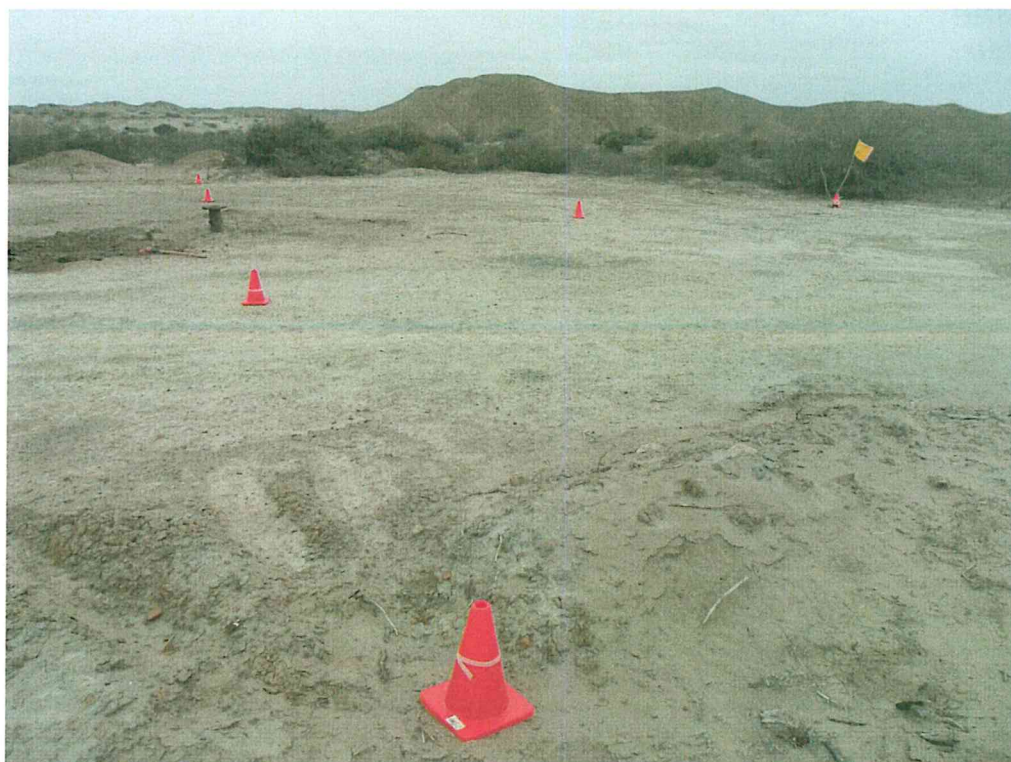
Fotografía N° 2. Vista panorámica de la ubicación del Pozo T\_819, se caracteriza por presentar relieves accidentados en formas de lomas con pendiente baja, con escasa vegetación en pequeñas manchas verdes alrededor del pozo.

13. El área evaluada donde se ubicó el pozo, se caracteriza por presentar relieves accidentadas en formas de lomas con pendiente baja, con escasa vegetación en pequeñas manchas verdes alrededor del pozo y la red de drenaje es densa. No se observó viviendas cercanas, paisaje natural con ausencia de actividades extractivas de hidrocarburos en el área.

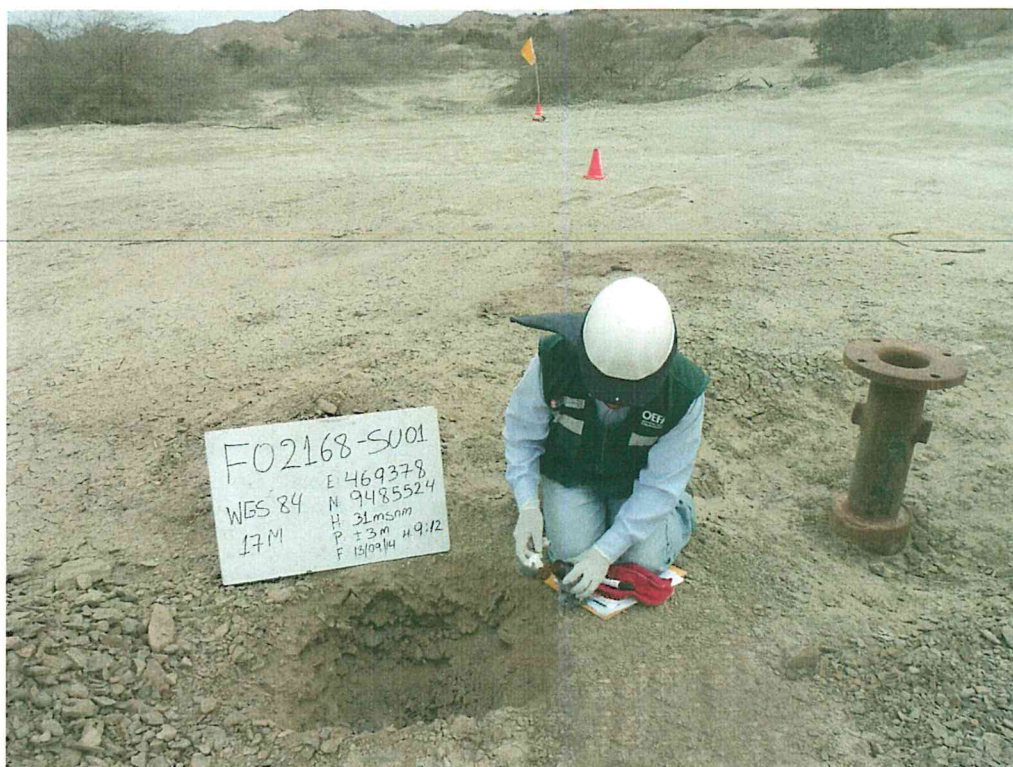
Fotografía N° 3. Toma de muestra de suelo en el punto F02168-SU01, ubicado a 1,5 m aproximadamente al oeste del Pozo T\_819.

| Matriz | Código de muestra | Parámetros analizados | Resultado | Unidad | ECA o norma referencial | % que se encuentra por encima del ECA o norma referencial | Laboratorio | Número de informe de ensayo de laboratorio |
|---|---|---|---|---|---|---|---|---|
| Suelo | F02168-SU01 | FH F2 (C <sub>10</sub> -C <sub>28</sub> ) | 22 599 | mg/kg | 1 200 | 1 783,25 % | AGQ Perú S.A.C. | S-14/27486 |
| Suelo | F02168-SU01 | FH F3 (C <sub>28</sub> -C <sub>40</sub> ) | 13 838 | mg/kg | 3 000 | 361,27 % | AGQ Perú S.A.C. | S-14/27486 |

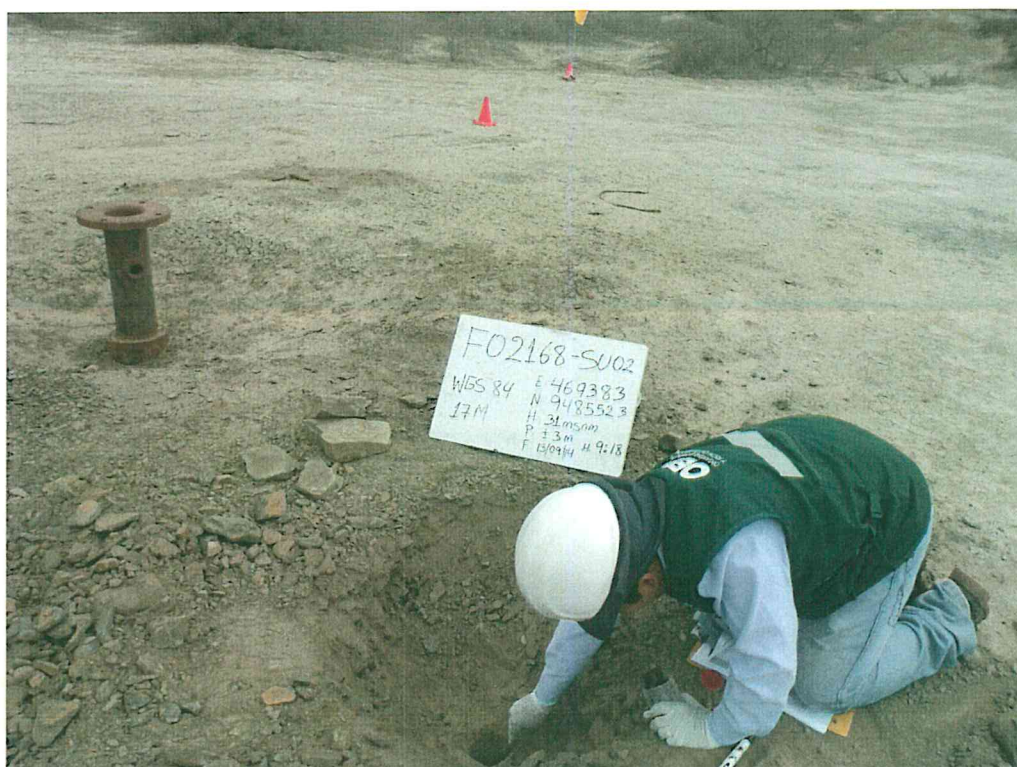
Fotografía N° 4. Toma de muestra de suelo en el punto F02168-SU02, ubicado a 3 m aproximadamente al este del Pozo T\_819.

| Matriz | Código de muestra | Parámetros analizados | Resultado | Unidad | ECA o norma referencial | % que se encuentra por encima del ECA o norma referencial | Laboratorio | Número de informe de ensayo de laboratorio |
|---|---|---|---|---|---|---|---|---|
| Suelo | F02168-SU02 | FH F2 (C <sub>10</sub> -C <sub>28</sub> ) | 6 076 | mg/kg | 1 200 | 406,33 % | AGQ Perú S.A.C. | S-14/27431 |
| Suelo | F02168-SU02 | FH F3 (C <sub>28</sub> -C <sub>40</sub> ) | 24 933 | mg/kg | 3 000 | 731,1 % | AGQ Perú S.A.C. | S-14/27431 |

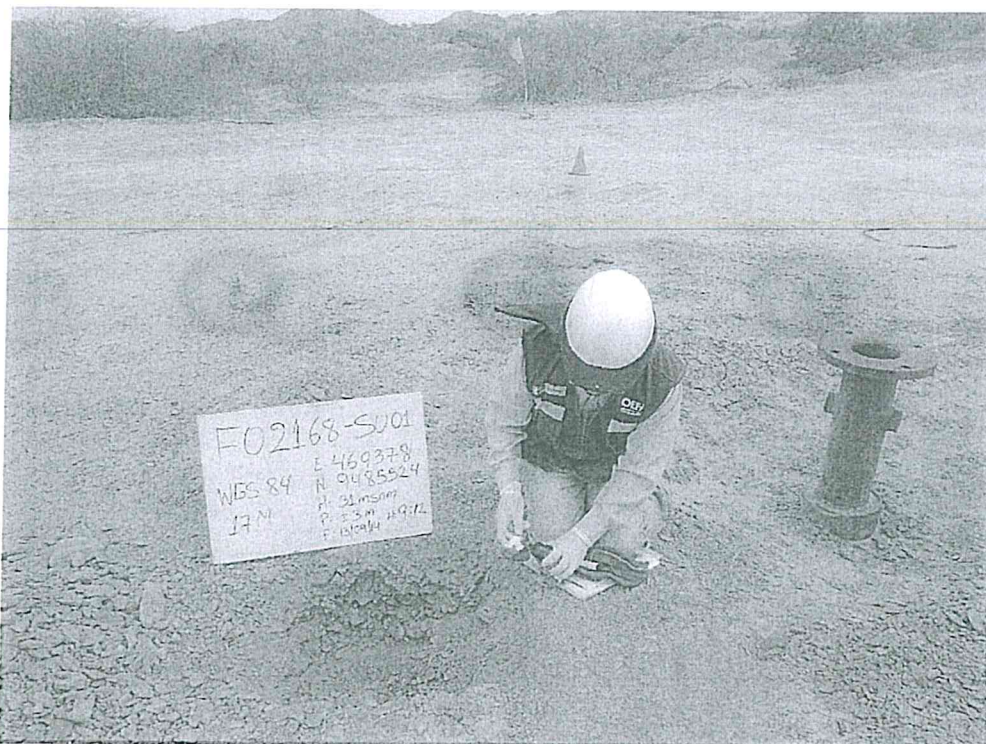
Fotografía N° 1. Toma de muestra de suelo en el punto F02168-SU01, ubicado a 1,5 m aproximadamente, al oeste del Pozo T\_819.

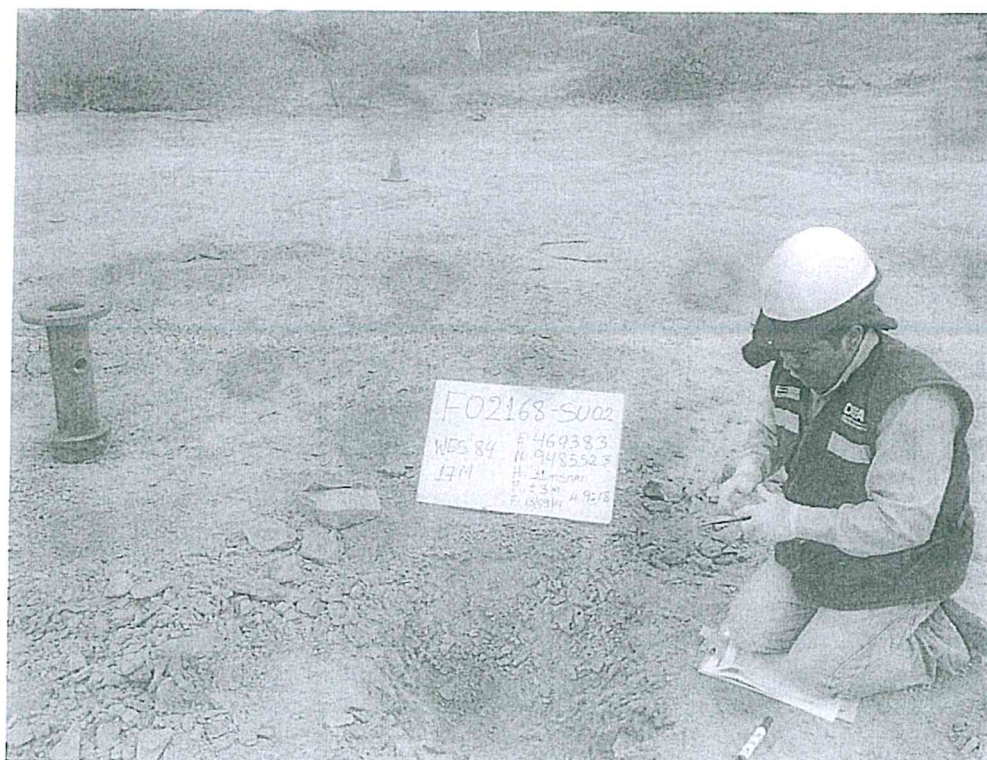
Fotografía N° 2. Toma de muestra de suelo en el punto F02168-SU02, ubicado a 3 m aproximadamente, al este del Pozo T\_819.

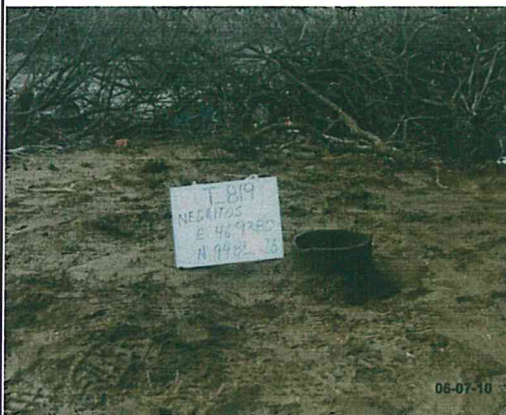
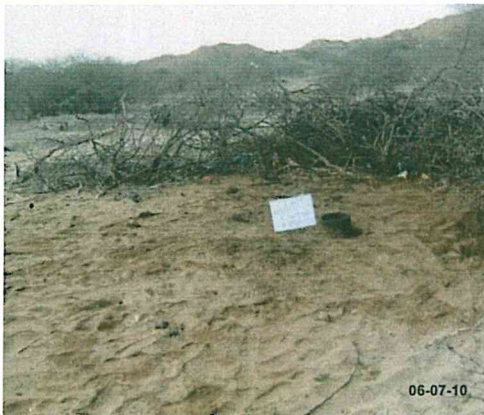
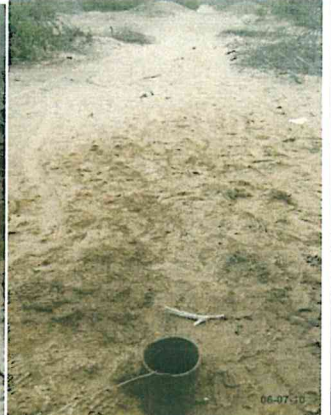
**3. REGISTRO FOTOGRÁFICO**

Descripción del Aspecto Social: Indicios de presencia de pobladores para extracción de Hidrocarburo (huellas de carretas, baldes, galoneras y trapos impregnado de hidrocarburo, suelo impregnado con hidrocarburo resientes)

Inadecuado abandono del pozo
