**INFORME N° 0407 - 2015-OEFA/DE-SDCA-CIPASH**

**ASUNTO** : Identificación de pasivo ambiental del subsector hidrocarburos con código de Ficha OEFA F02573, ubicado en el Lote IV, en el distrito de Pariñas de la provincia Talara del departamento de Piura.

1. El presente Informe tiene por objeto comunicar que el pozo mal abandonado (con código PERUPETRO T2176) y el suelo contaminado del área donde se ubica enterrado, constituyen un pasivo ambiental del subsector hidrocarburos, identificado con código de Ficha OEFA F02573. Este pasivo ambiental se encuentra ubicado en el Lote IV, en el distrito de Pariñas de la provincia Talara del departamento de Piura, el cual fue verificado en campo el 04 de noviembre del 2014.

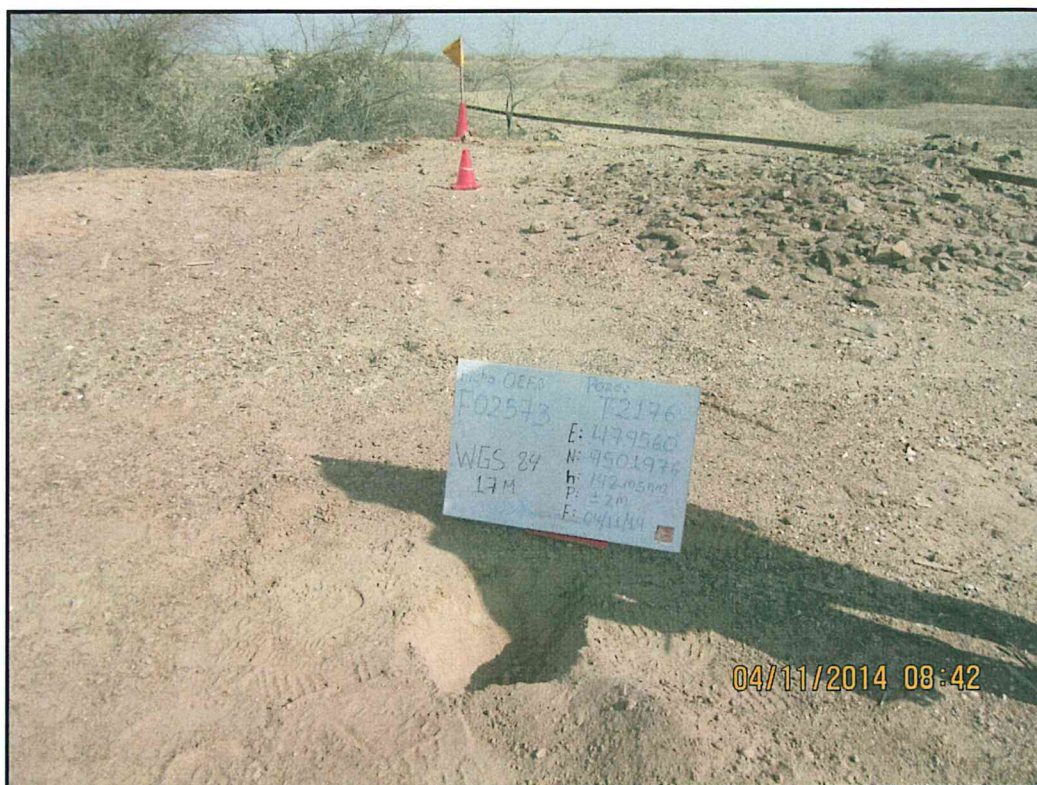
Fotografía N° 1. Zona en evaluación del pozo T2176, con casing ni cabezal visibles.

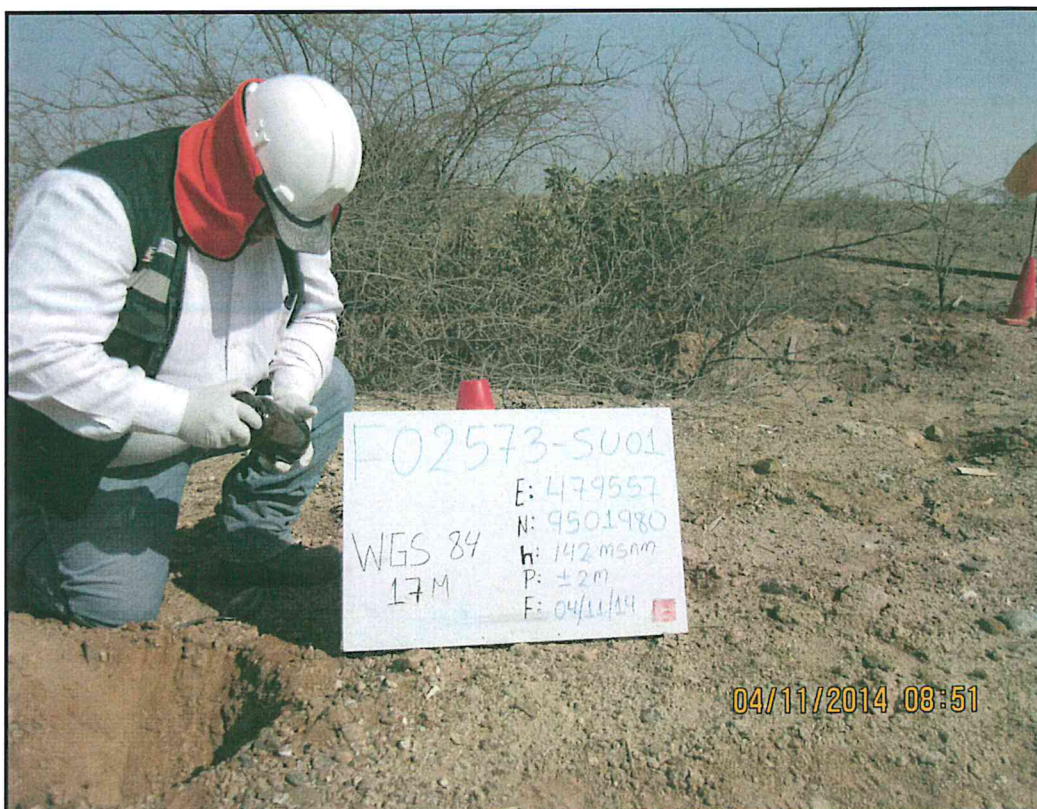
Fotografía N° 2. Toma de muestra aproximadamente a 6 m al noreste de la coordenada correspondiente a la posible ubicación del pozo.

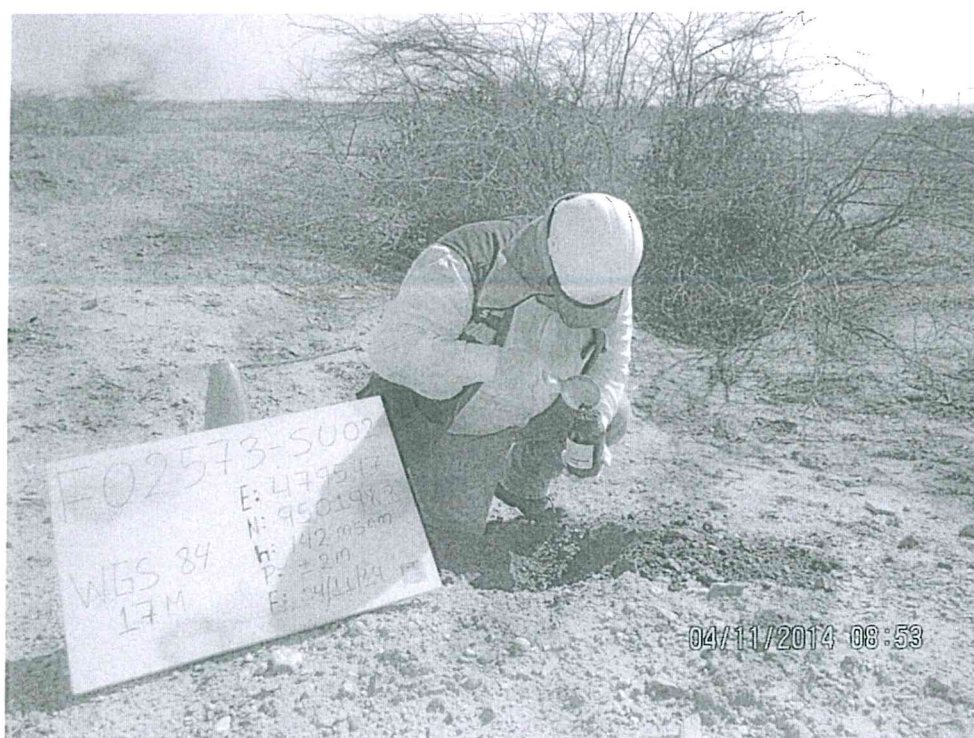
Fotografía N° 2. Toma de muestra de suelo en el punto F02573-SU02, ubicado a 16 m aproximadamente al oeste de la posible ubicación del pozo T2176.

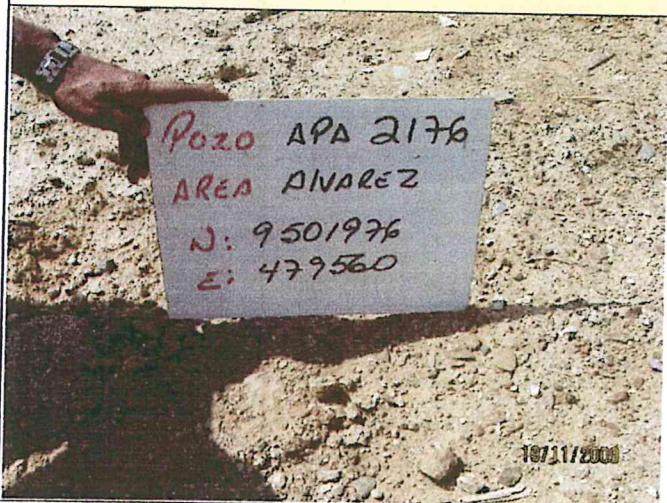
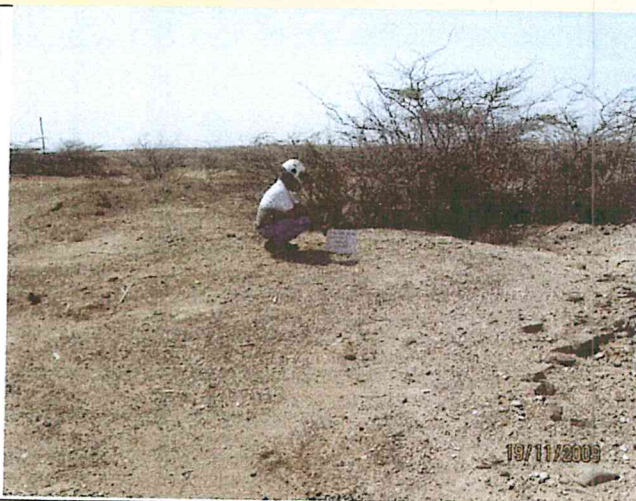
**3. REGISTRO FOTOGRÁFICO**

Pozo no ubicado, del cual no se encontraron evidencias del pozo; el lugar evaluado corresponde a las coordenadas UTM proporcionada por la empresa Interoil Perú S.A. y en el lugar hay presencia de sedimentos provenientes de las aguas de producción vertidas en áreas aledañas y sin terraplén. Este pozo se encuentra en una zona colindante a una quebrada de seca y dentro de un bosque seco que tiene como especies vegetales predominantes al bichayo (*Capparis crotonoides*), faique (*Acacia sp*) y zapote (*Capparis scabrida*).
