## INFORME N° 00144-2025-OEFA/DEAM-SSIM

**ASUNTO** : Informe de evaluación ambiental para la identificación del sitio impactado por actividades de hidrocarburos con código S0171, ubicado en el Lote 192, microcuenca PAS-47, en el ámbito de la cuenca del río Pastaza, distrito Andoas, provincia Datem del Maraón y departamento Loreto.

**EVALUACIÓN AMBIENTAL PARA LA IDENTIFICACIÓN DEL SITIO IMPACTADO POR ACTIVIDADES DE HIDROCARBUROS CON CÓDIGO S0171, UBICADO EN EL LOTE 192, MICROCUENCA PAS-47, EN EL ÁMBITO DE LA CUENCA DEL RÍO PASTAZA, DISTRITO ANDOAS, PROVINCIA DATEM DEL MARAÑÓN Y DEPARTAMENTO LORETO**

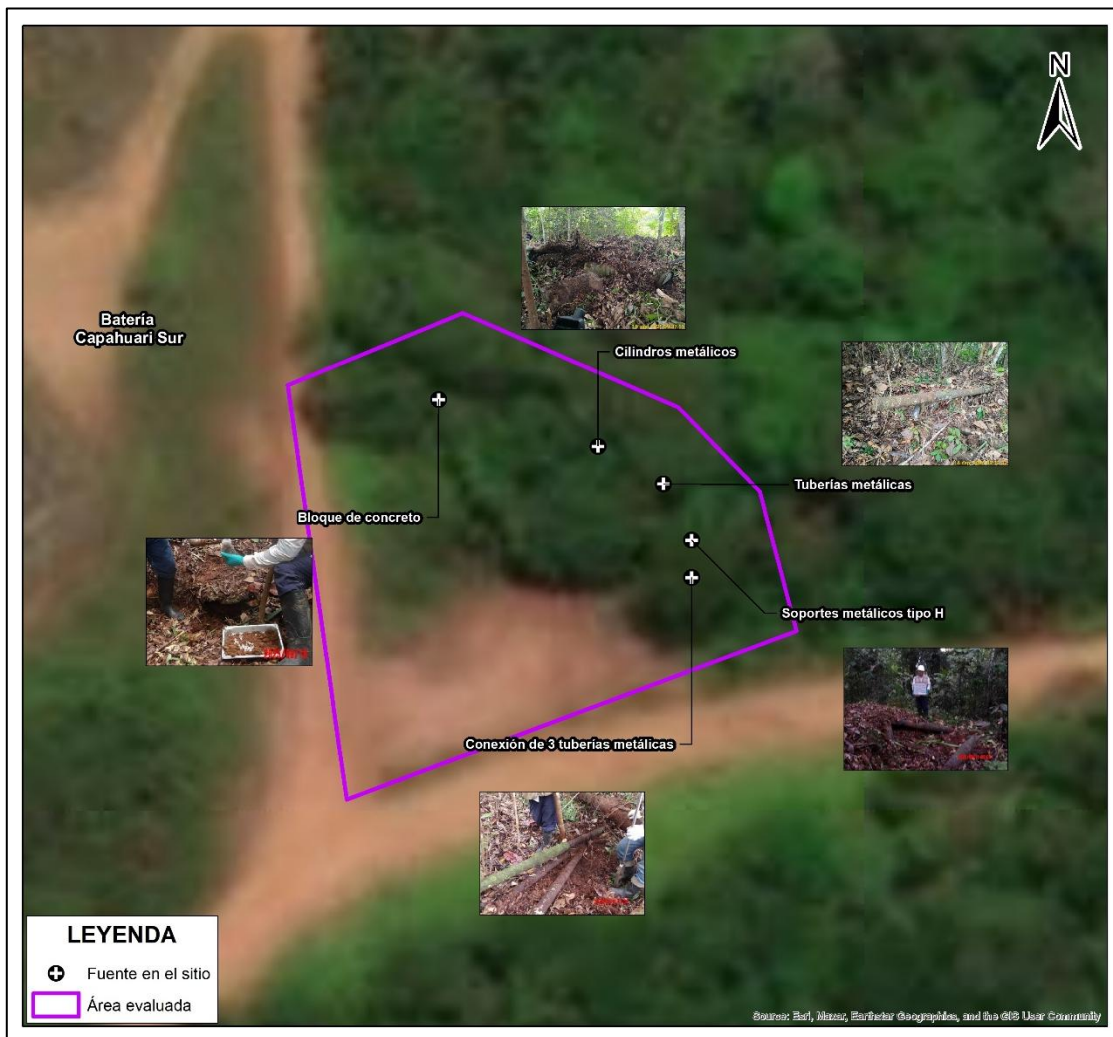
Figura 3.2. Posibles fuentes de contaminación en el sitio S0171

Posibles fuentes de contaminación (residuos sólidos)	Coordenadas UTM WGS84 – Zona 18M		Producto asociado	Estado	Sector del sitio	Observaciones
	Este (m)	Norte (m)				
Bloque de concreto	341558	9689962	Se desconoce	Deteriorado	En el sector noroeste del sitio	Se observó un bloque de concreto que se encontraba semienterrado y cubierto con hojarasca <sup>(a)</sup> en el punto de muestreo S0171-SU-001, ocupando un área aproximada de 3 m <sup>2</sup> . Se desconoce el uso que habría tenido este bloque de concreto. Ver fotografía N.º 1 del Anexo I.
Soportes metálicos tipo H	341585	9689947	Se desconoce	Deteriorados (en proceso de oxidación y corrosión)	En el sector este del sitio	Se observaron soportes metálicos tipo H de 6 pulgadas de diámetro, los cuales se encontraban semienterrados y cubiertos con hojarasca <sup>(a)</sup> en el punto de muestreo S0171-SU-002 (referencia R003058), ocupando un área aproximada de 5 m <sup>2</sup> . Ver fotografía N.º 2 del Anexo I.

Tuberías metálicas	341582	9689953	Se desconoce	Deteriorados (en proceso de oxidación y corrosión)	En el sector noreste del sitio	Se observaron tuberías metálicas de 3 pulgadas de diámetro, los cuales se encontraban semienterrados y cubiertas con hojarasca <sup>(a)</sup> , aproximadamente a 7 m del punto de muestreo S0171-SU-002 (referencia R003058) y ocupando un área aproximada de 0,25 m <sup>2</sup> . Ver fotografía N.º 3 del Anexo I.
Cilindros metálicos	341575	9689957	Se desconoce	Deteriorados (en proceso de oxidación y corrosión)	En el sector noreste del sitio	Se observaron 3 cilindros metálicos vacíos, los cuales se encontraban semienterrados y cubiertos con hojarasca <sup>(a)</sup> , aproximadamente a 14 m del punto de muestreo S0171-SU-002 (referencia R003058), ocupando un área aproximada de 3 m <sup>2</sup> . No se pudo identificar el contenido que pudieron haber almacenado estos cilindros <sup>(b)</sup> . Ver fotografía N.º 4 del Anexo I.

Posibles fuentes de contaminación (residuos sólidos)	Coordenadas UTM WGS84 – Zona 18M		Producto asociado	Estado	Sector del sitio	Observaciones
	Este (m)	Norte (m)				
Conexión de 3 tuberías metálicas	341585	9689943	Se desconoce	Deteriorados (en proceso de oxidación y corrosión)	En el sector sureste del sitio	Se observaron 3 tuberías metálicas de 3 pulgadas de diámetro, las cuales se encontraban parcialmente enterradas, semienterradas y cubiertas por hojarasca <sup>(a)</sup> en el punto de muestreo S0171-SU-003. Debido a que solo se pudo observar un tramo visible, y el resto se encontraba bajo tierra, no fue posible determinar su extensión total, por lo que se estimó que el tramo visible abarca un área aproximada de 1 m <sup>2</sup> . Según la información proporcionada por los pobladores de la comunidad Los Jardines, estas serían tuberías para agua. Ver fotografía N.º 5 del Anexo I.

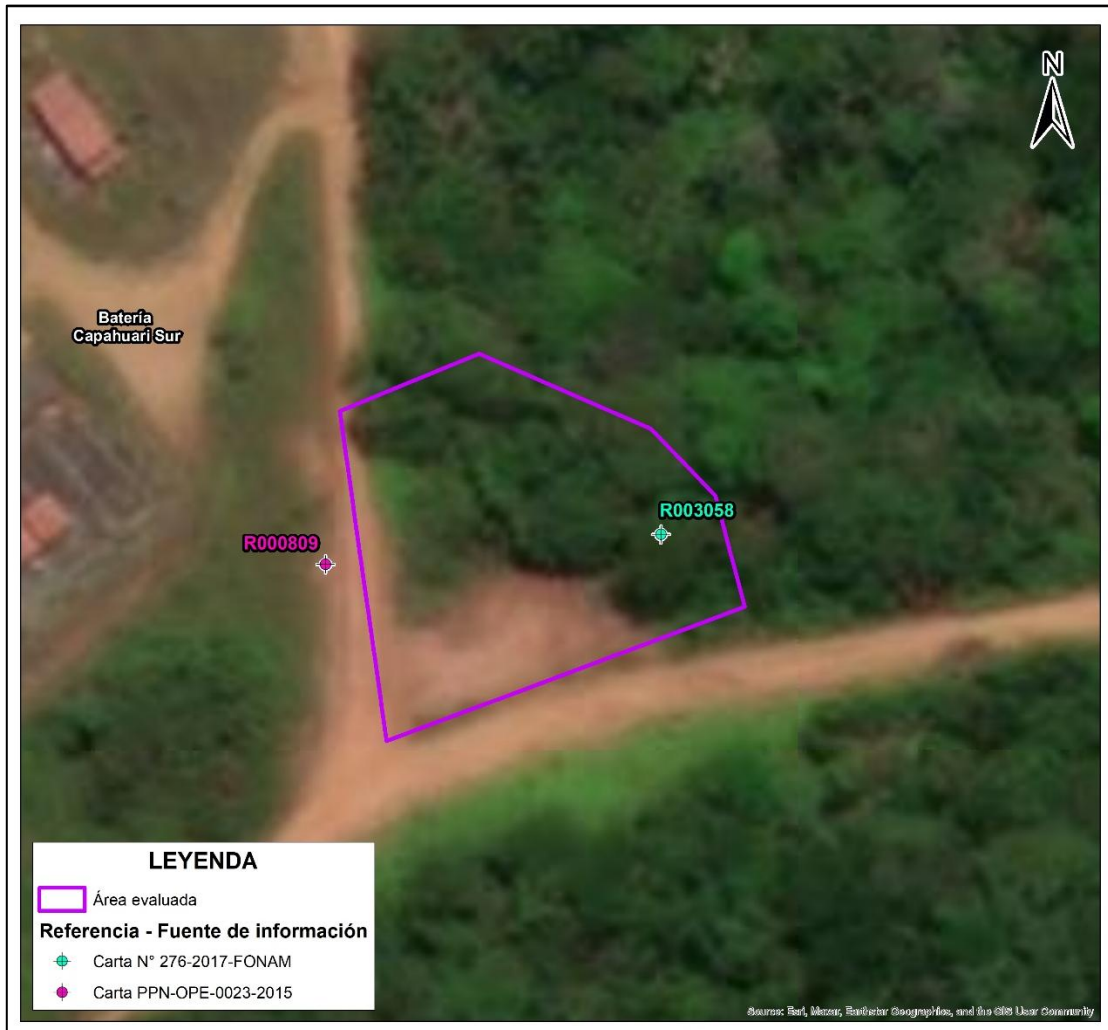
Figura 4.1. Información asociada al sitio S0171

En la siguiente figura se muestra la ubicación espacial de las referencias asociadas al sitio S0171.

Cabe señalar que, durante las actividades de reconocimiento y elaboración del Plan de evaluación también se consideró la referencia R000809 que describe «Instalaciones, Equipos y Facilidades Inactivos» con código Línea de reinyección. Sin embargo, de la revisión de la información en gabinete, esta referencia se encuentra relacionada con acciones de la Dirección de Fiscalización, Sanción y Aplicación de Incentivos (DFAI) del OEFA, acciones que fueron contempladas en la Resolución Directoral N.º 1551-2016-OEFA/DFSAI<sup>12</sup>; además, durante la verificación en campo, no se encontró la mencionada línea de reinyección. Por lo tanto, la zona donde se ubica dicha referencia no se encuentra en el alcance de la Ley N.º 30321, siendo excluida del área de evaluación del sitio S0171 (etapa de ejecución) como también del presente informe (ver Figura 4.1 y Fig. 7.1).

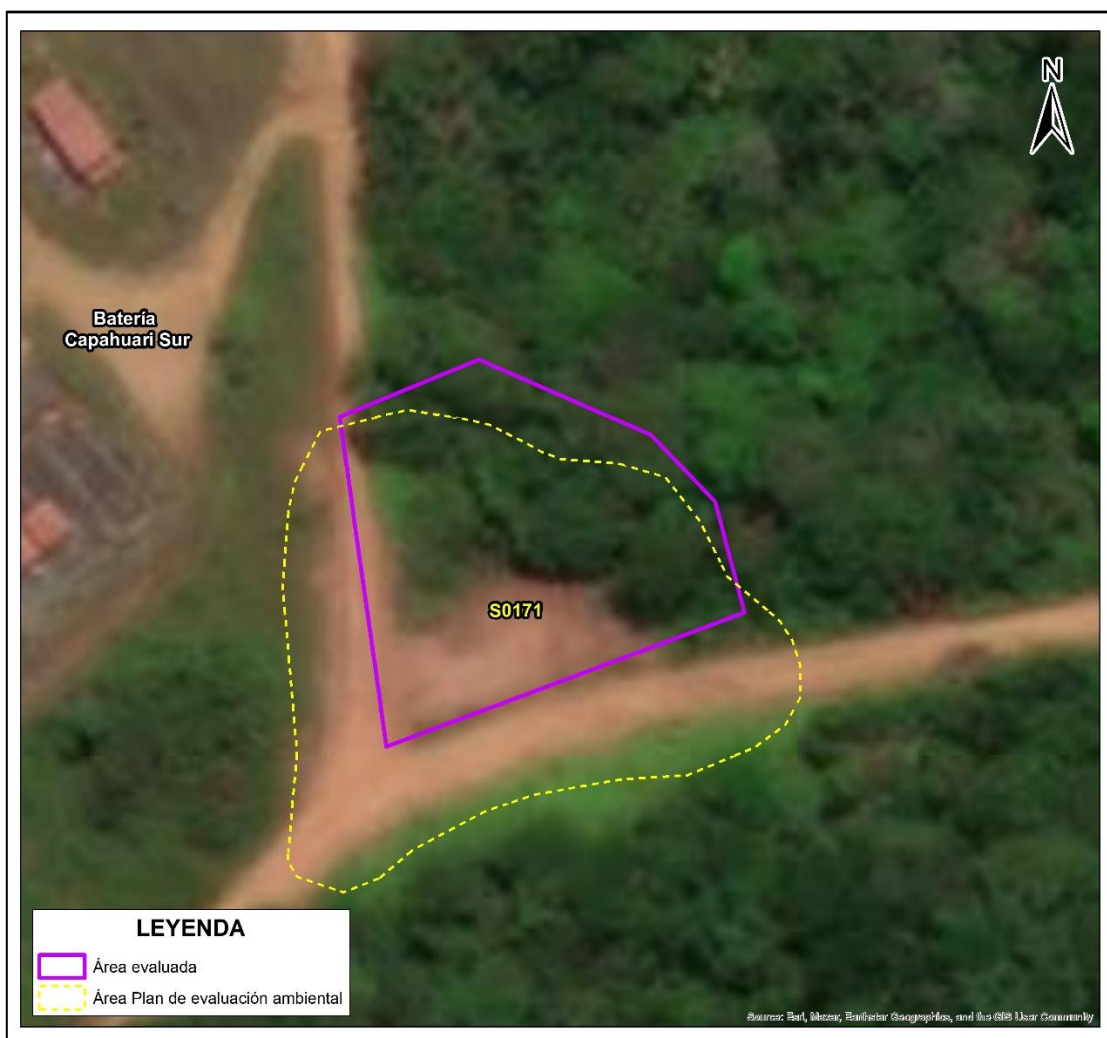
**Figura 7.1.** Área evaluada del sitio S0171

Por lo que, durante la ejecución de los muestreos en campo, donde se observaron los residuos industriales relacionados con la referencia R003058, se actualizó el área del sitio considerando la zona que comprende los residuos sólidos y excluyéndose la zona de la referencia R000809, resultando en un área evaluada de 1830 m<sup>2</sup> (0,1830 ha), tal como se muestra en la Figura 7.1. Asimismo, se replanteó el número y ubicación de los puntos de muestreo, considerando 4 puntos de los 6 propuestos en el PEA y se asignaron nuevas coordenadas sobre las ubicaciones de los residuos sólidos observados en campo.

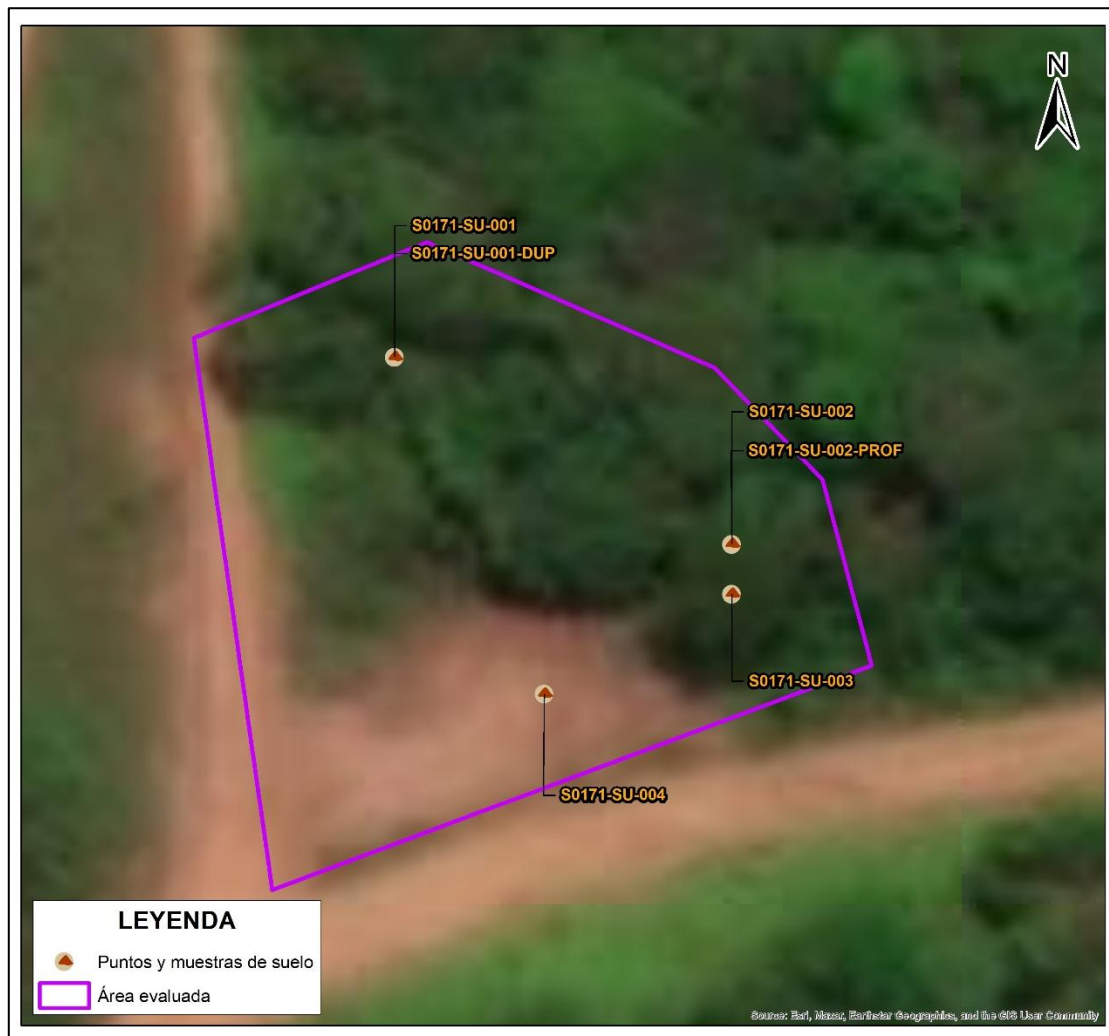
**Figura 7.2.** Ubicación de los puntos de muestreo y muestras de suelo en el sitio S0171

La distribución de las muestras se presenta en la Figura 7.2 y Anexo A.2.

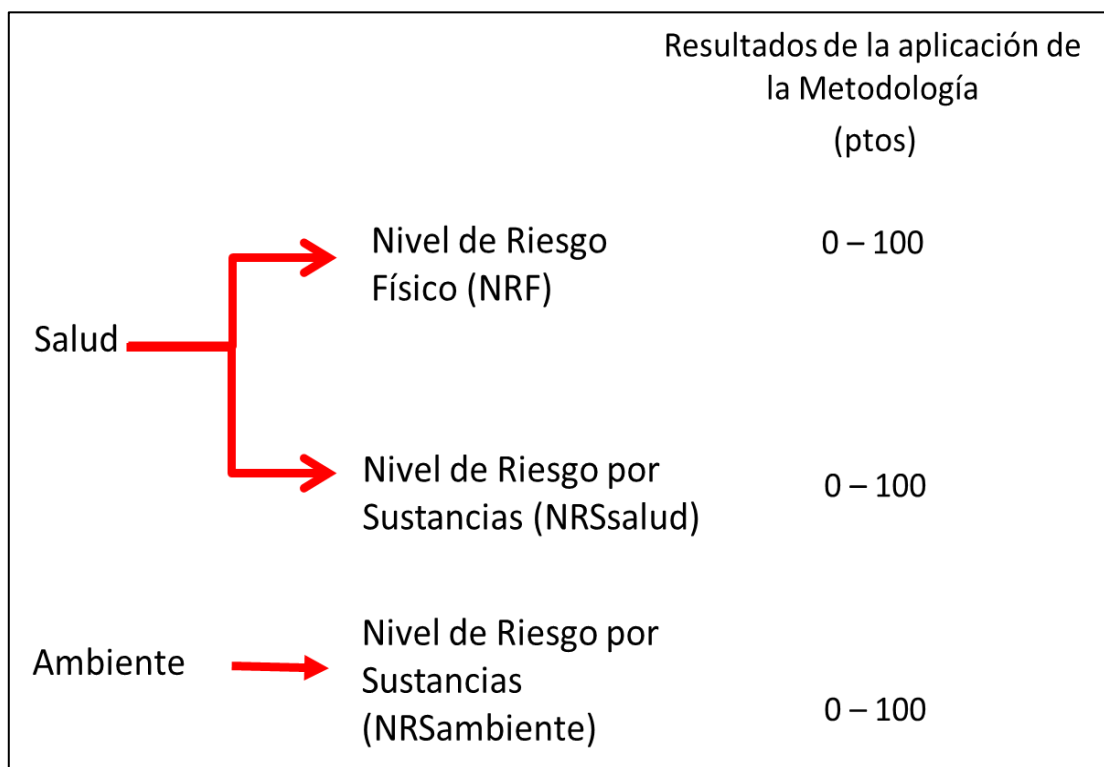
**Figura 7.4.** Indicadores de riesgos por presencia de peligros de tipo físico y por presencia de sustancias contaminantes

Cabe recordar que la metodología, establece 3 indicadores que muestran los riesgos por la presencia de peligros de tipo físico y por la presencia de sustancias contaminantes, tal como se muestra en la Figura 7.4.

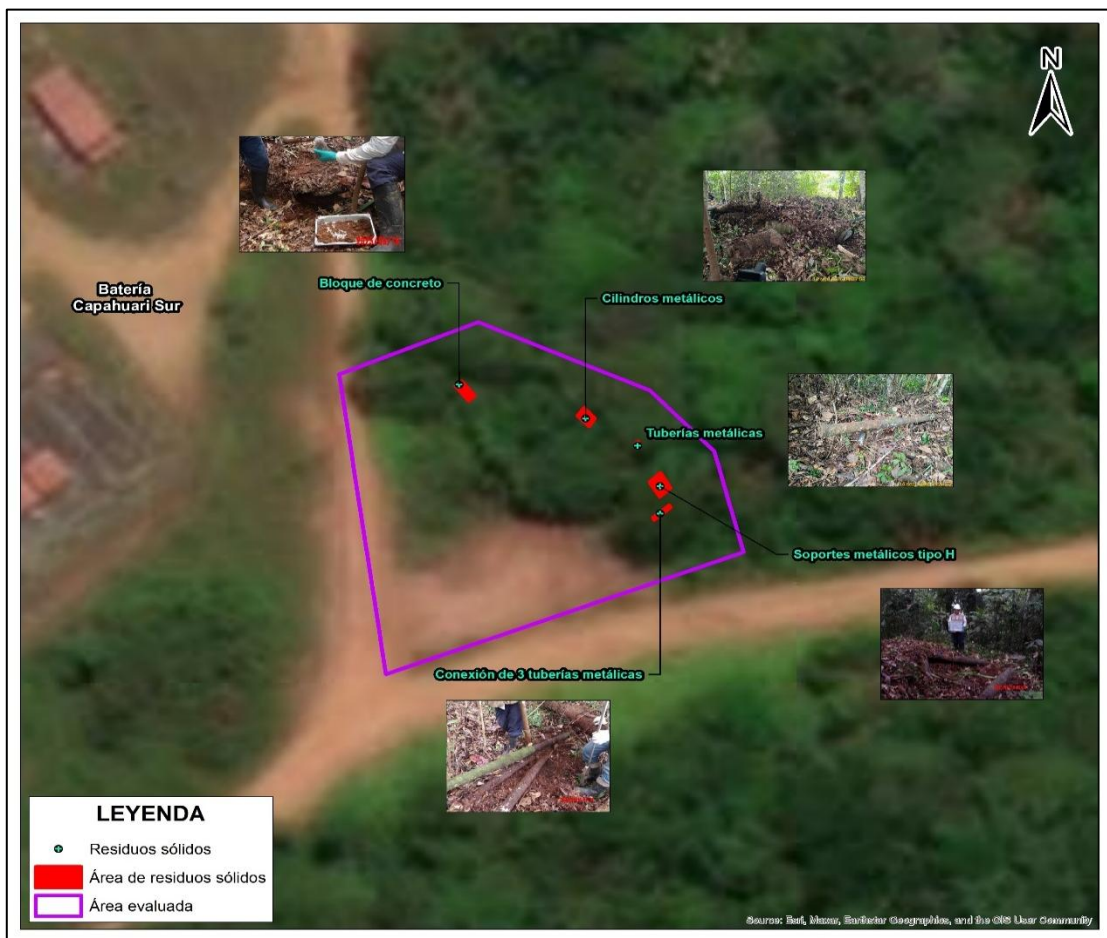
Figura 8.1. Residuos sólidos en el sitio S0171

Residuos sólidos	Coordenadas UTM, WGS 84 – Zona 18M		Observación adicional
	Este (m)	Norte (m)	
Bloque de concreto	341558	9689962	Se observó un bloque de concreto deteriorado, el cual se encontraba semienterrado y cubierto con hojarasca <sup>(a)</sup> en el punto de muestreo S0171-SU-001, en el sector noroeste del sitio y ocupando un área aproximada de 3 m <sup>2</sup> . Se desconoce el uso que habría tenido este bloque de concreto. Ver fotografía N.º 1 del Anexo I.
Soportes metálicos tipo H	341585	9689947	Se observaron soportes metálicos tipo H de 6 pulgadas de diámetro deteriorados (en proceso de oxidación y corrosión por estar expuestos a la intemperie), los cuales se encontraban semienterrados y cubiertos con hojarasca <sup>(a)</sup> en el punto de muestreo S0171-SU-002 (referencia R003058), en el sector este del sitio y ocupando un área aproximada de 5 m <sup>2</sup> . Ver fotografía N.º 2 del Anexo I.

Tuberías metálicas	341582	9689953	Se observaron tuberías metálicas de 3 pulgadas de diámetro deterioradas (en proceso de oxidación y corrosión por estar expuestas a la intemperie), las cuales se encontraban semienterradas y cubiertas con hojarasca <sup>(a)</sup> , aproximadamente a 7 m del punto de muestreo S0171-SU-002 (referencia R003058), en el sector noreste del sitio y ocupando un área aproximada de 0,25 m <sup>2</sup> . Ver fotografía N.º 3 del Anexo I.
Cilindros metálicos	341575	9689957	Se observaron 3 cilindros metálicos vacíos y deteriorados (en proceso de oxidación y corrosión por estar expuestos a la intemperie), los cuales se encontraban semienterrados y cubiertos con hojarasca <sup>(a)</sup> , aproximadamente a 14 m del punto de muestreo S0171-SU-002 (referencia R003058), en el sector noreste del sitio y ocupando un área aproximada de 3 m <sup>2</sup> . No se pudo identificar el contenido que pudieron haber almacenado estos cilindros <sup>(b)</sup> . Ver fotografías N.º 4 del Anexo I.

Conexión de 3 tuberías metálicas	341585	9689943	Se observaron 3 tuberías metálicas de 3 pulgadas de diámetro deterioradas (en proceso de oxidación y corrosión por estar expuestas a la intemperie), las cuales se encontraban parcialmente enterradas, semienterradas y cubiertas por hojarasca <sup>(a)</sup> en el punto de muestreo S0171-SU-003, en el sector sureste del sitio. Debido a que solo se pudo observar un tramo visible, y el resto se encontraba bajo tierra, no fue posible determinar su extensión total. Sin embargo, se estimó que el tramo visible abarca un área aproximada de 1 m <sup>2</sup> . Según la información proporcionada por los pobladores de la comunidad Los Jardines, estas serían tuberías para agua. Ver fotografías N.º 5 del Anexo I.

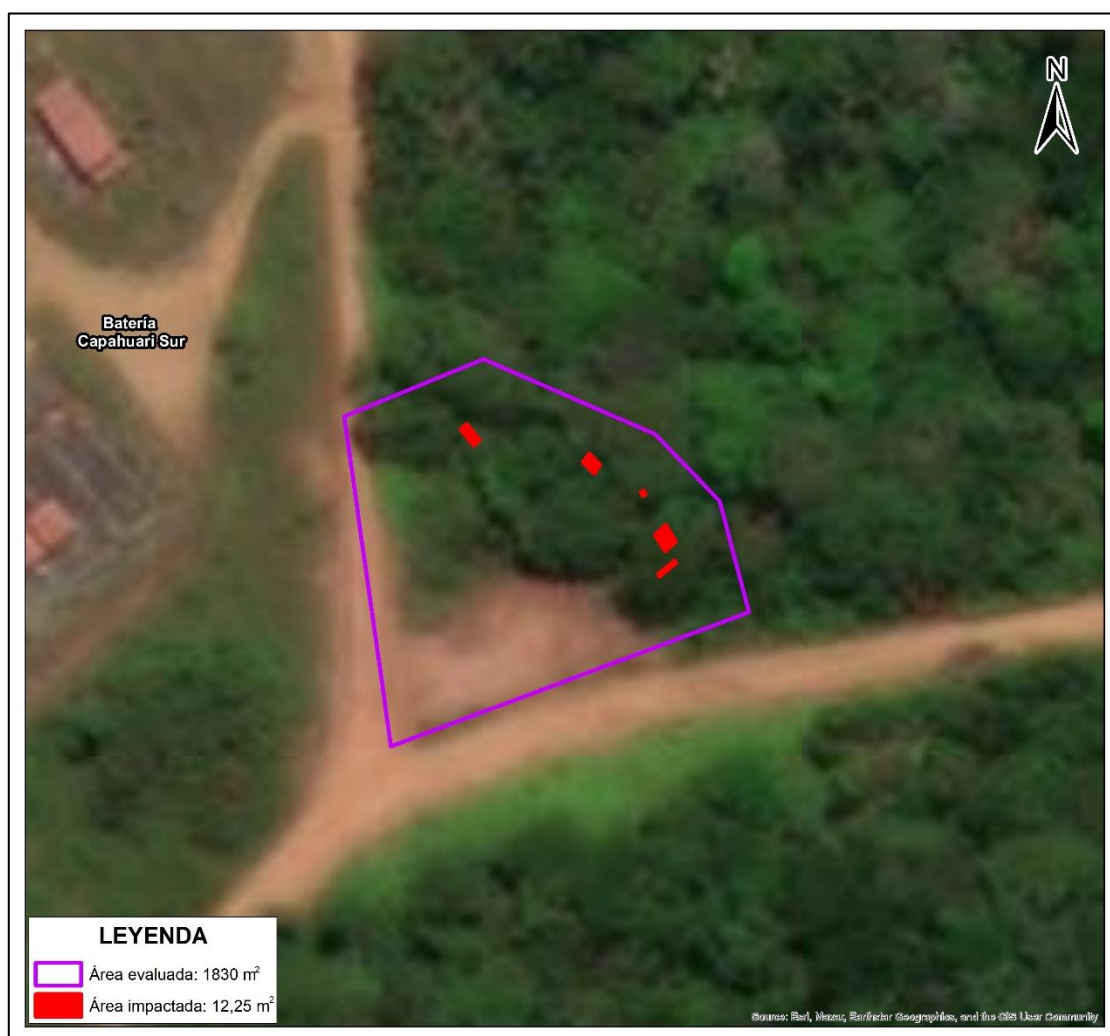
Figura 9.1. Área impactada del sitio S0171

Dado que de la evaluación de la presencia de contaminantes en el componente ambiental suelo del sitio S0171 no se advirtió concentraciones de algunos de los parámetros que superen los ECA regulados en la norma considerada como criterio de evaluación, no habría un área impactada por presencia de contaminantes químicos. Sin embargo, se advirtió la presencia de residuos sólidos industriales, dispersos, semienterrados y cubiertos por hojarasca en 5 zonas del área evaluada. En ese sentido, el área total impactada para el sitio S0171 es de aproximadamente 12,25 m<sup>2</sup> (0,0012 ha) donde se observaron residuos sólidos con disposición final inadecuada, tal como se muestra en la Figura 9.1.
