**INFORME N° 151 - 2015-OEFA/DE-SDCA-CIPASH**

**ASUNTO** : Identificación de pasivo ambiental del subsector hidrocarburos con  
código de Ficha OEFA F01359, ubicado en el Lote VII/VI (ex Lote VII),  
en el distrito La Brea - Negritos de la provincia Talara del  
departamento de Piura.

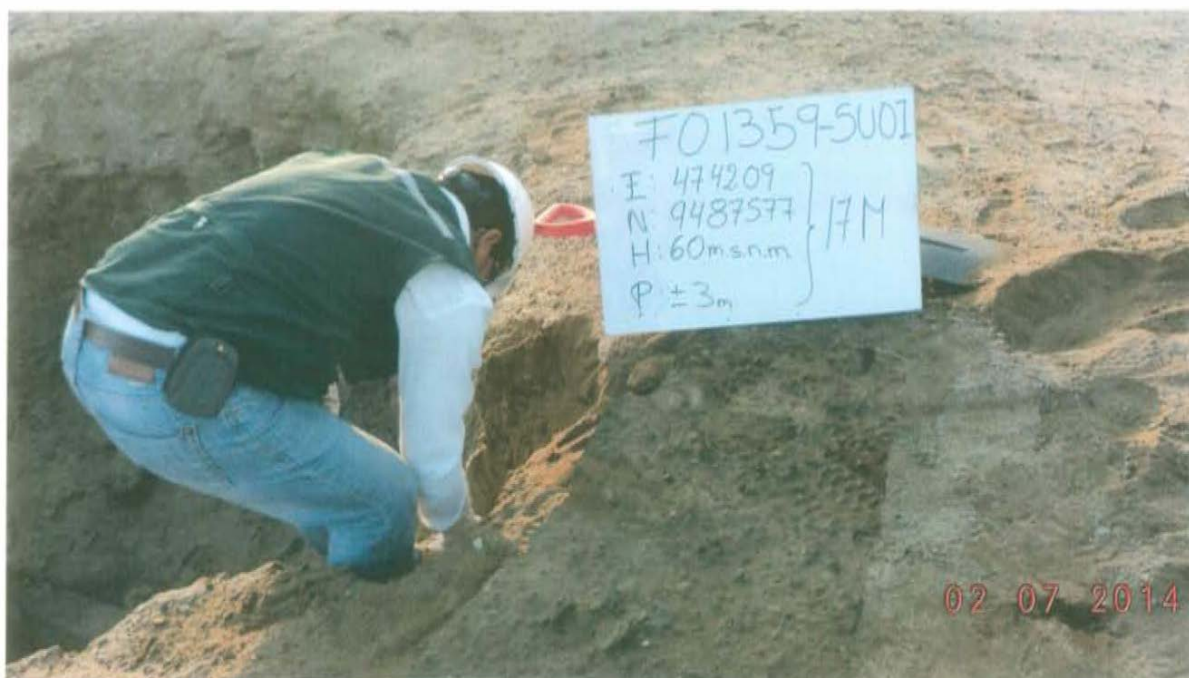
Fotografía N° 3. Toma de muestra de suelo en el punto F01359-SU01, ubicado a 0,4 m aproximadamente del Pozo T2781.

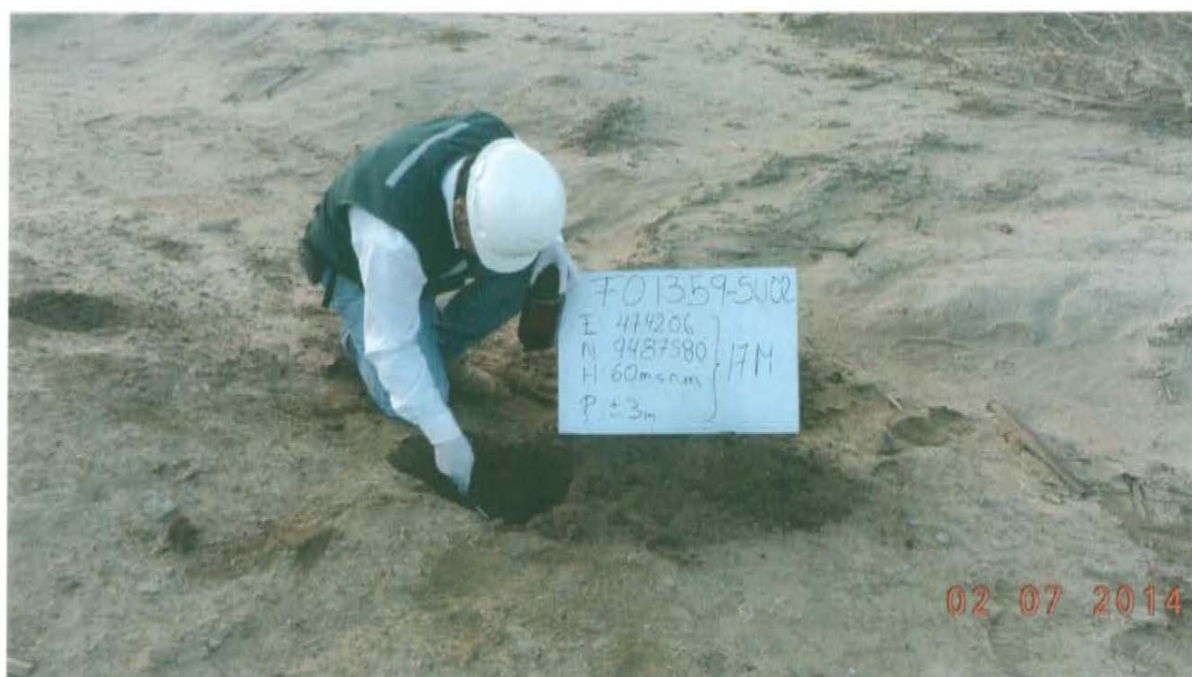
| Matriz | Código de muestra | Parámetros analizados | Resultado | Unidad | ECA o norma referencial | % que se encuentra por encima del ECA o norma referencial | Laboratorio | Número de informe de ensayo de laboratorio |
|---|---|---|---|---|---|---|---|---|
| Suelo | F01359-SU02 | FH F2 (C <sub>10</sub> -C <sub>28</sub> ) | 3 571,55 | mg/kg | 1 200 | 197,62 % | Inspectorate Services Perú S.A.C. | N° 75053L/14-MA |

Fotografía N° 4. Toma de muestra de suelo en el punto F01359-SU02, ubicado a 2,5 m aproximadamente del Pozo T2781.

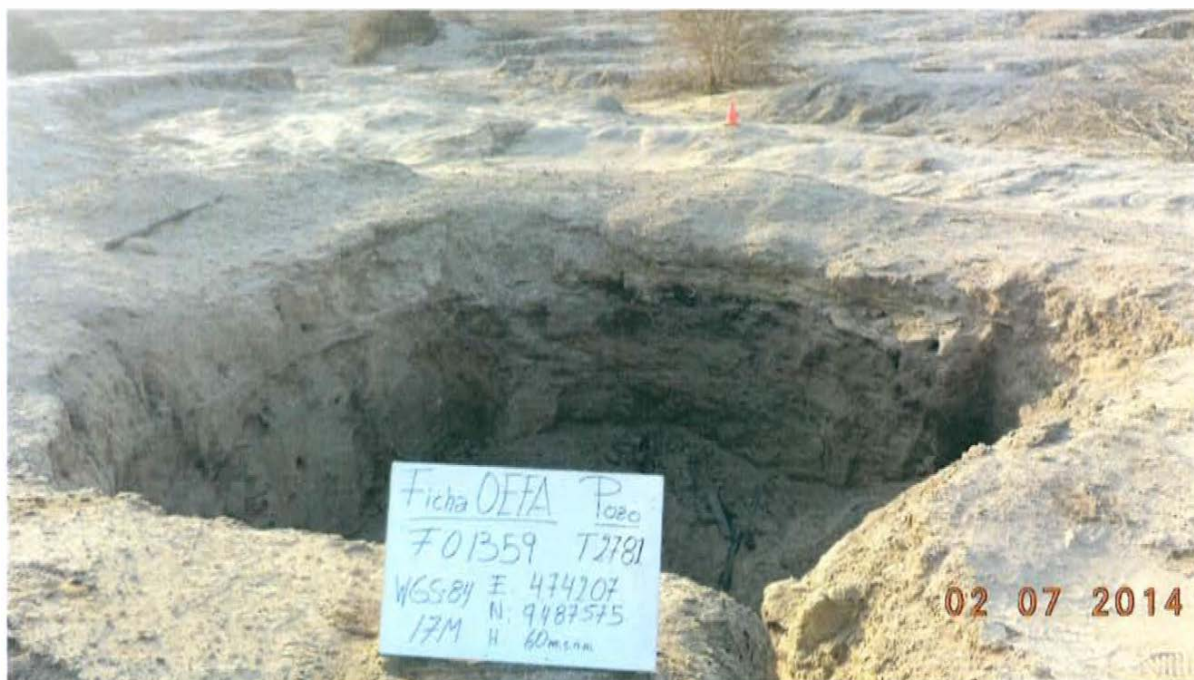
14. Durante la evaluación in situ realizada por el OEFA el 02 de julio de 2014, se observó un pozo inactivo sobre un terreno no habilitado, en el interior de un hoyo de 3 m de profundidad, donde no se logró visualizar la estructura del pozo debido al deslizamiento de arena de los bordes del hoyo, lo que hace presumir que no se encontrarla herméticamente cerrado. Asimismo, se evidenció vigas de madera y suelo con presencia de hidrocarburos, sin embargo, no se visualizó afloramiento de líquidos ni se percibió emisiones gaseosas provenientes del pozo (ver anexos 1, 2 y 3).

Fotografía N° 1. Vista de la ubicación del pozo inactivo en un hoyo de 3 m de profundidad que no se encuentra cercado ni señalizado.

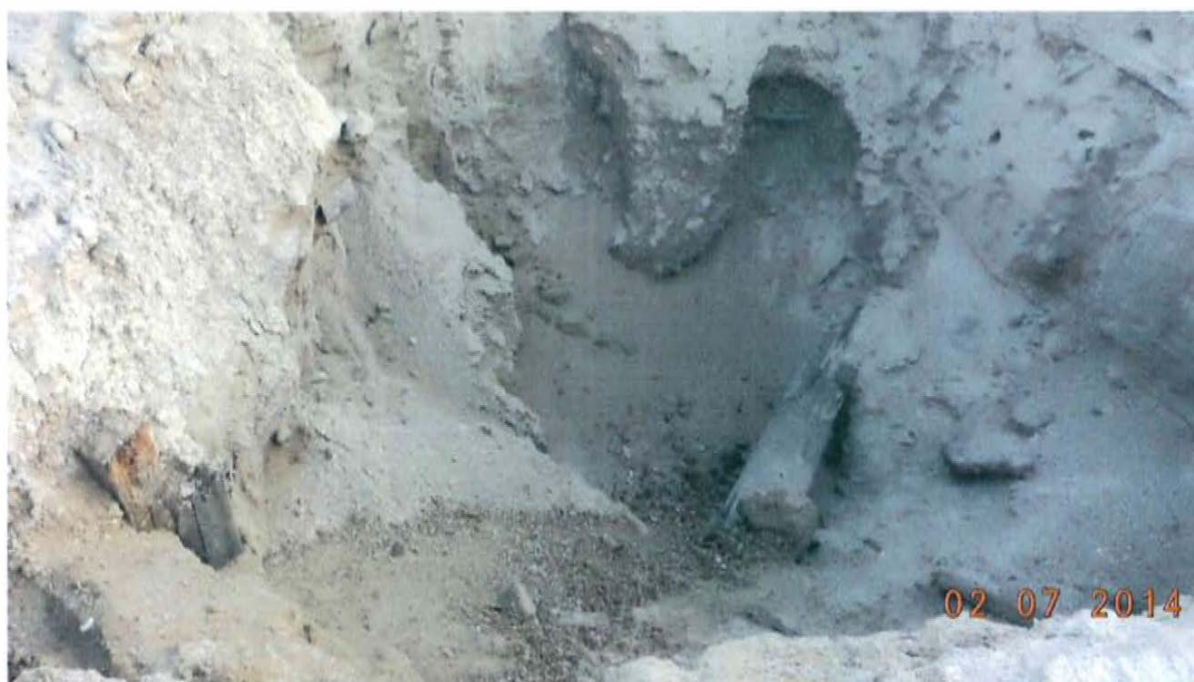
17. En ese sentido, de la revisión de los antecedentes y la evaluación in situ, se considera que el pozo se encuentra mal abandonado, toda vez que no se encontraría herméticamente cerrado ni en condiciones seguras para el abandono; conforme se establece en el Artículo 2° del Decreto Supremo N° 032-2004-EM - Reglamento de las Actividades de Exploración y Explotación de Hidrocarburos<sup>6</sup>. Además de presentar suelo contaminado con hidrocarburos en el área circundante al pozo.

Fotografía N° 2. Se observa en las inmediaciones de la excavación, indicios de la existencia del pozo, tales como suelo con presencia de hidrocarburos y restos de madera en el área circundante.

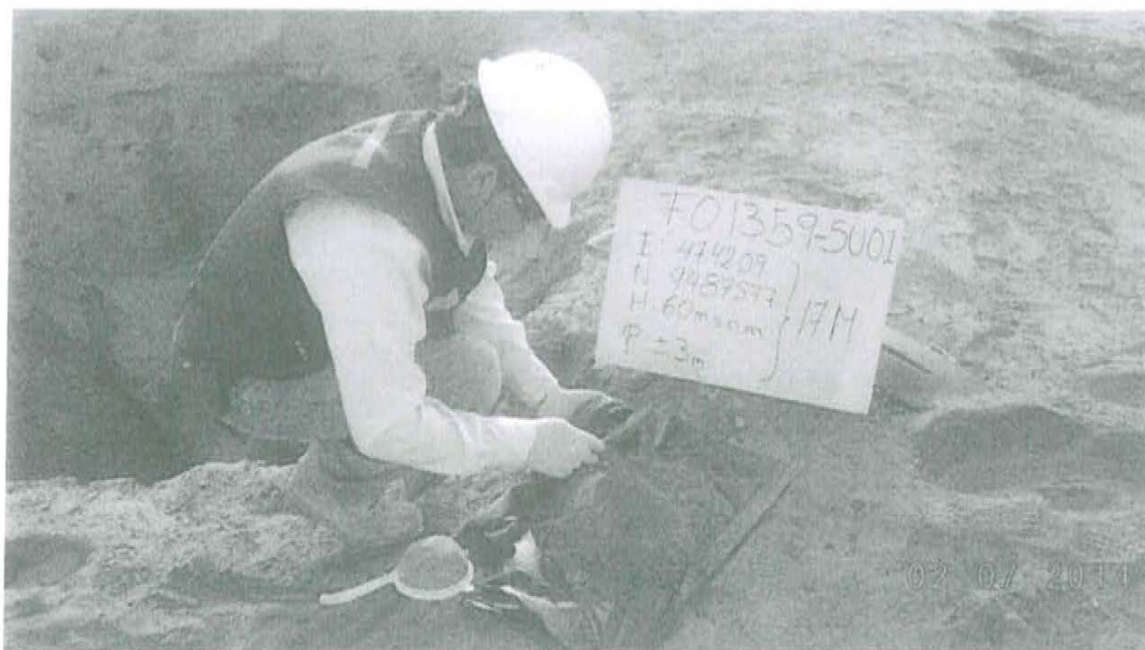
Fotografía N° 1. Toma de muestra de suelo en el punto F01359-SU01, ubicado a 0.4 m aproximadamente del Pozo T 2781.

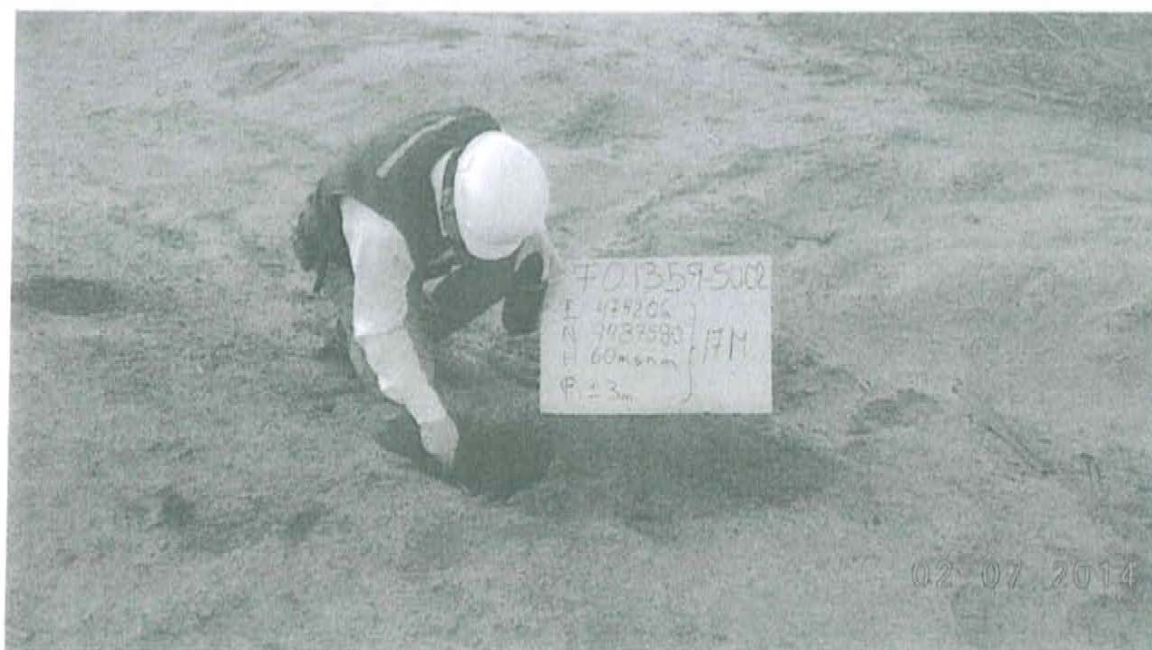
Fotografía N° 2. Toma de muestra de suelo en el punto F01359-SU02, ubicado a 2.5 m aproximadamente del Pozo T 2781.

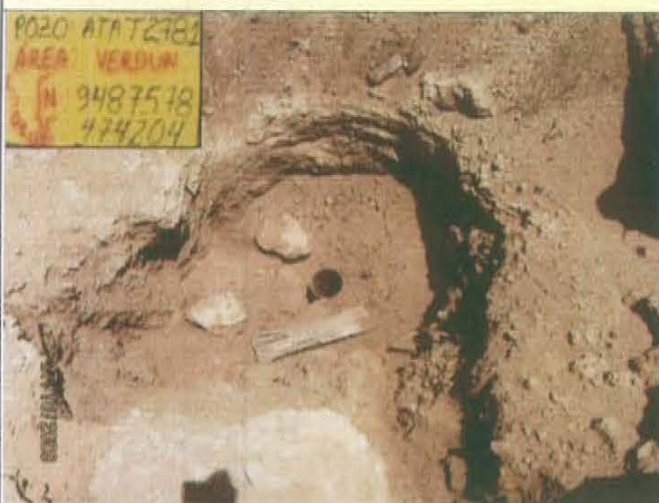
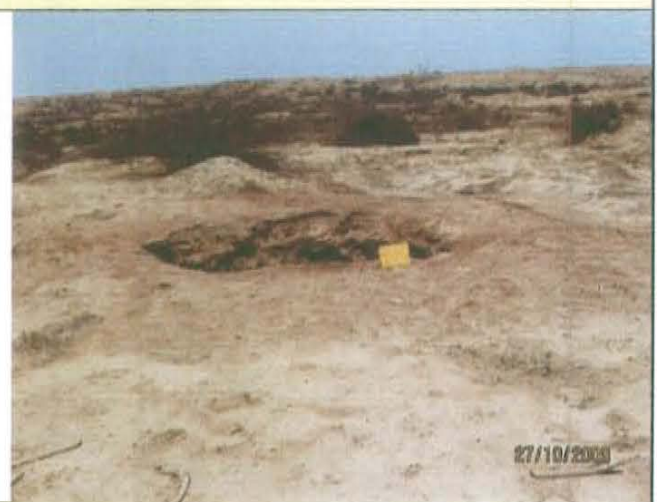
**3. REGISTRO FOTOGRÁFICO**

Pozo ATA, ubicado con el casing cortado, abierto y expuesto en la superficie del suelo; hay presencia de suelo contaminada con hidrocarburo. Este pozo se encuentra dentro de un bosque seco que tiene como especies vegetales predominantes al faique (*Acacia s*) y bichayo (*Capparis crotonoides*).

El inadecuado abandono del pozo.
