**INFORME N° 0400 - 2015-OEFA/DE-SDCA-CIPASH**

**ASUNTO** : Identificación de pasivo ambiental del subsector hidrocarburos con código de Ficha OEFA F02414, ubicado en el Lote I, en el distrito de Pariñas de la provincia Talara del departamento de Piura.

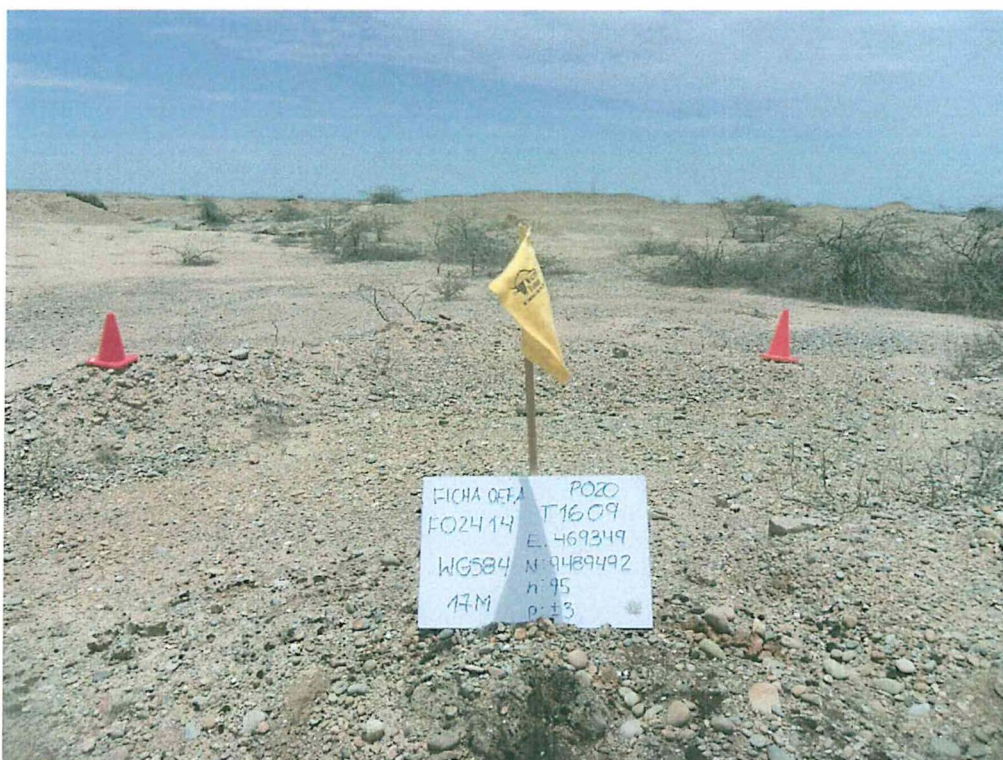
Fotografía N° 1. Pozo T1609 no ubicado superficialmente que se encontraría enterrado, se observaron restos de madera y montículos de tierra alrededor del área evaluada.

del OSINERGMIN y aquella proporcionada por la actual Empresa Operadora, en su lugar se encontraron restos de madera y montículos de tierra con material gravoso, se presume que la acción erosiva del terreno habría enterrando el pozo a través de lluvias esporádicas y el transporte de arena hacia el lugar. No contaba con terraplén ni acceso vehicular hasta el área asimismo no se percibieron olores característicos a hidrocarburos por emisiones gaseosas ni afloramientos de fluidos, sin embargo se observó suelo con hidrocarburos en los alrededores en un radio de 3 m de las coordenadas de referencia (ver anexo 1, 2 y 3).

16. Cabe señalar que, de la revisión del registro fotográfico proporcionada en la Ficha del OSINERGMIN (ver anexo 7) y lo observado durante la evaluación in situ (ver fotografías 1 y 2), se puede afirmar que el área presenta sectores erosionados en relación a lo observado inicialmente.

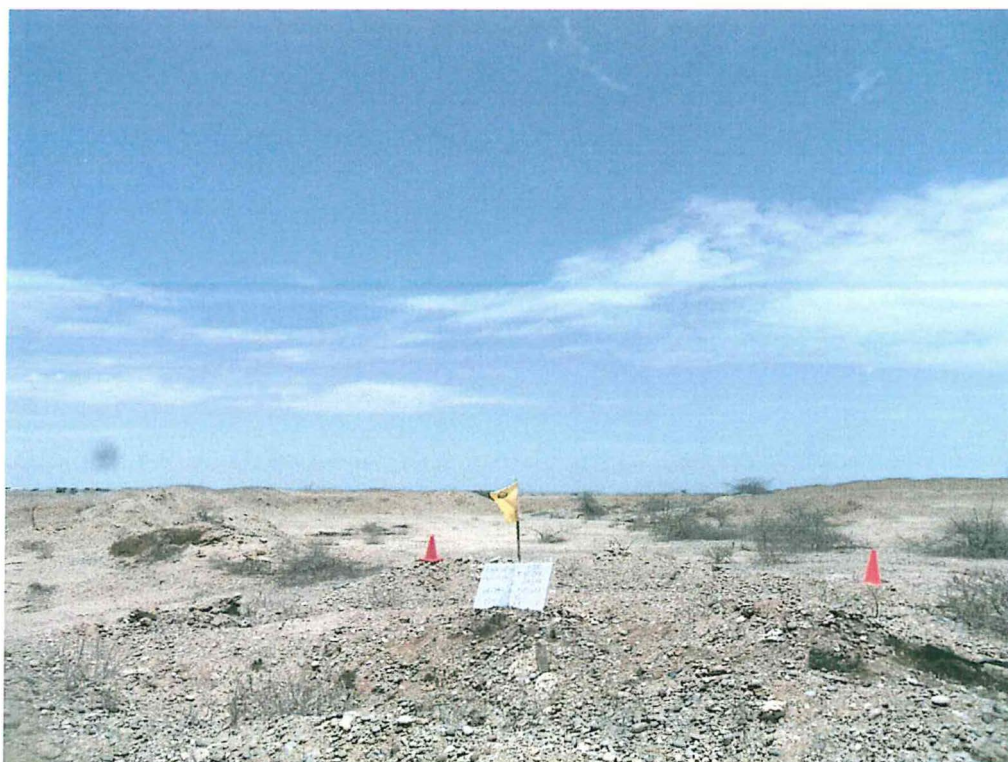
Fotografía N° 2. Vista del área circundante de la posible ubicación del Pozo T1609.

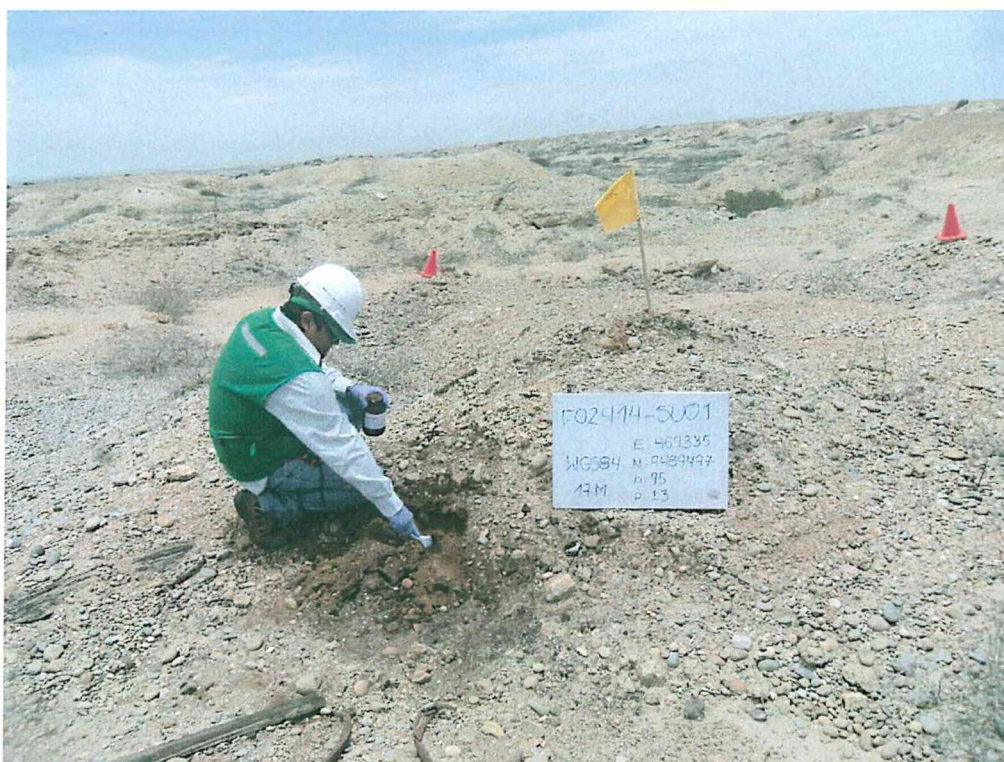
Fotografía N° 3. Toma de muestra de suelo en el punto F02414-SU01, ubicado a 3,1 m de la posible ubicación del *casing* del pozo.

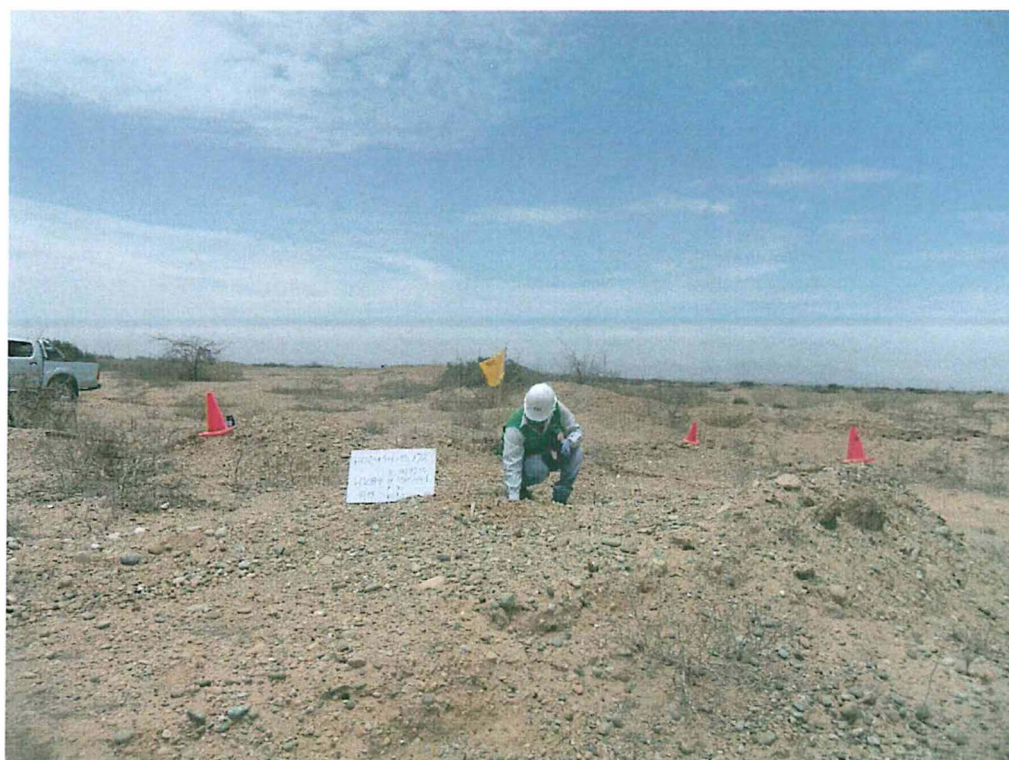
Fotografía N° 4. Toma de muestra de suelo en el punto F02414-SU02 ubicado a 3,8 m de la posible ubicación del *casing* del pozo.

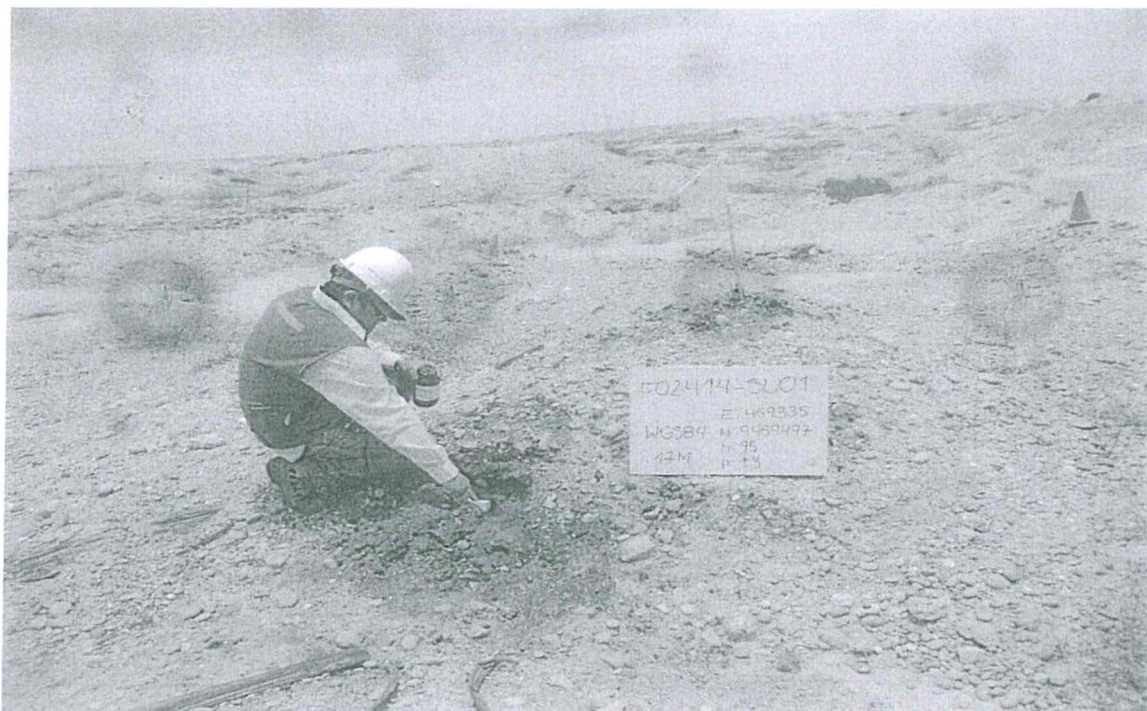
Fotografía N° 1. Toma de muestra de suelo en el punto F02414-SU01, ubicado a 3,1 m de la posible ubicación del casing del pozo.

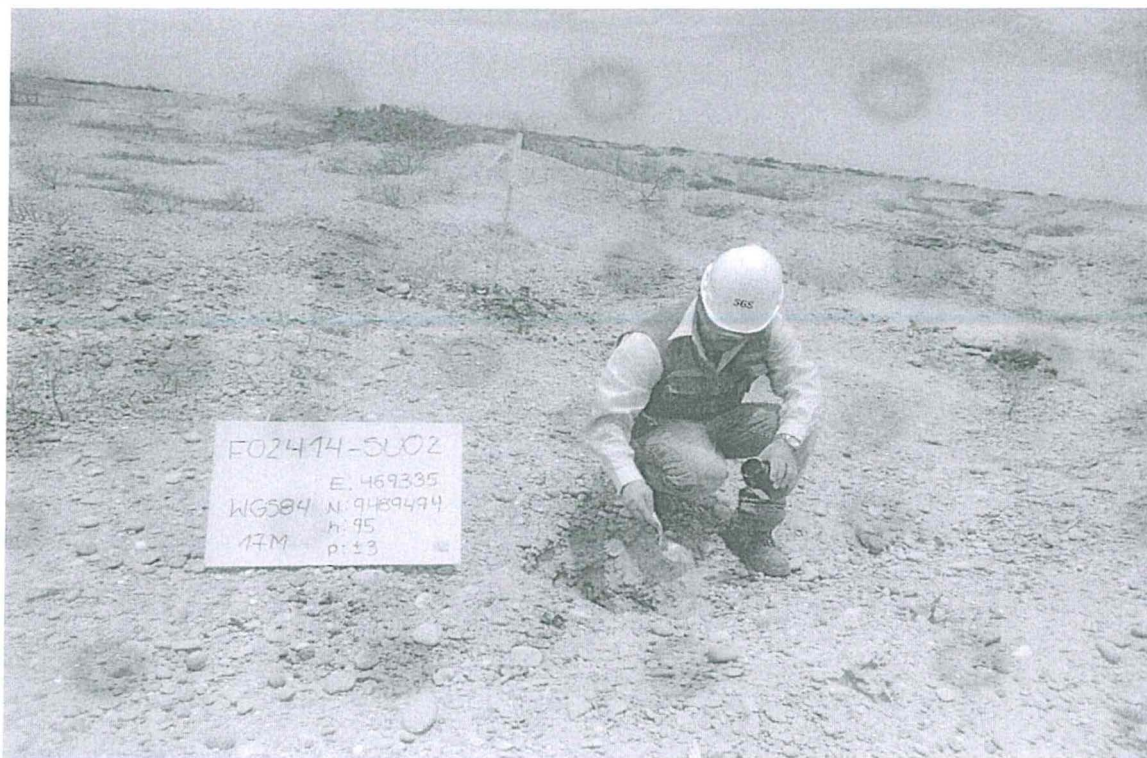
Fotografía N° 2. Toma de muestra de suelo en el punto F02414-SU02, ubicado a 3,8 m de la posible ubicación del casing del pozo.

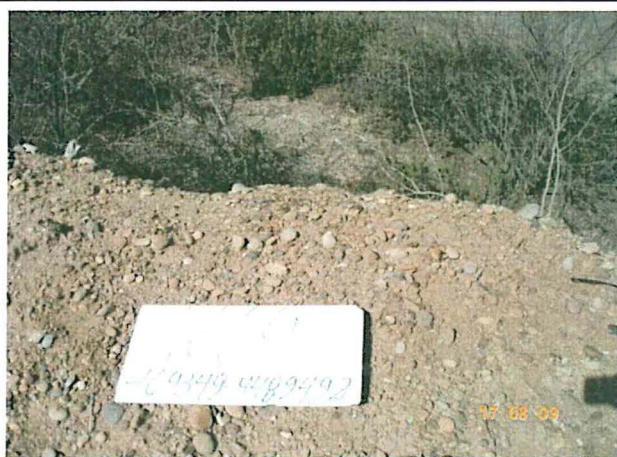
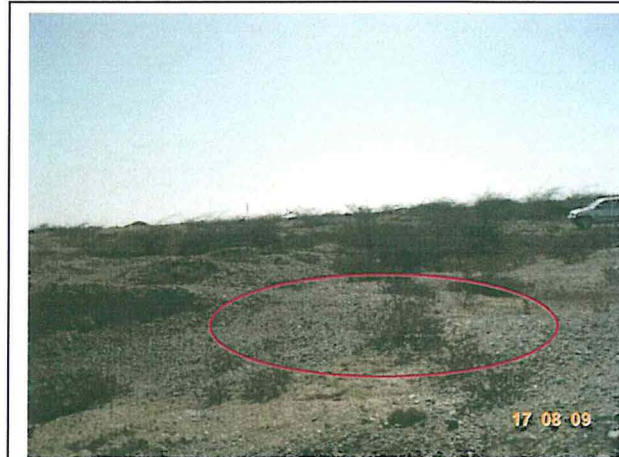
**3. REGISTRO FOTOGRÁFICO**

Durante la visita de identificación y verificación de pasivos ambientales no se ubicó en la superficie el Pozo T1609 en las coordenadas proporcionadas por la empresa Graña y Montero Petrolera S.A. y tampoco en las coordenadas del pozo tomadas de la información de PERUPETRO S.A. De acuerdo a la información proporcionada por PERUPETRO S.A., el pozo fue abandonado en abril de 1923. Sin embargo, al no ubicarse el pozo en la superficie no se pudo verificar su estado actual.

Inadecuado abandono de pozo.
