INFORME N° 086 -2014 -OEFA/DE-SDCA

ASUNTO : Informe de monitoreo ambiental de la calidad de agua y suelo en la zona del derrame de hidrocarburos en la Locación de Jibarito Lote 1 AB (PLUSPETROL NORTE) – Loreto, realizado el 13 de abril de 2013.

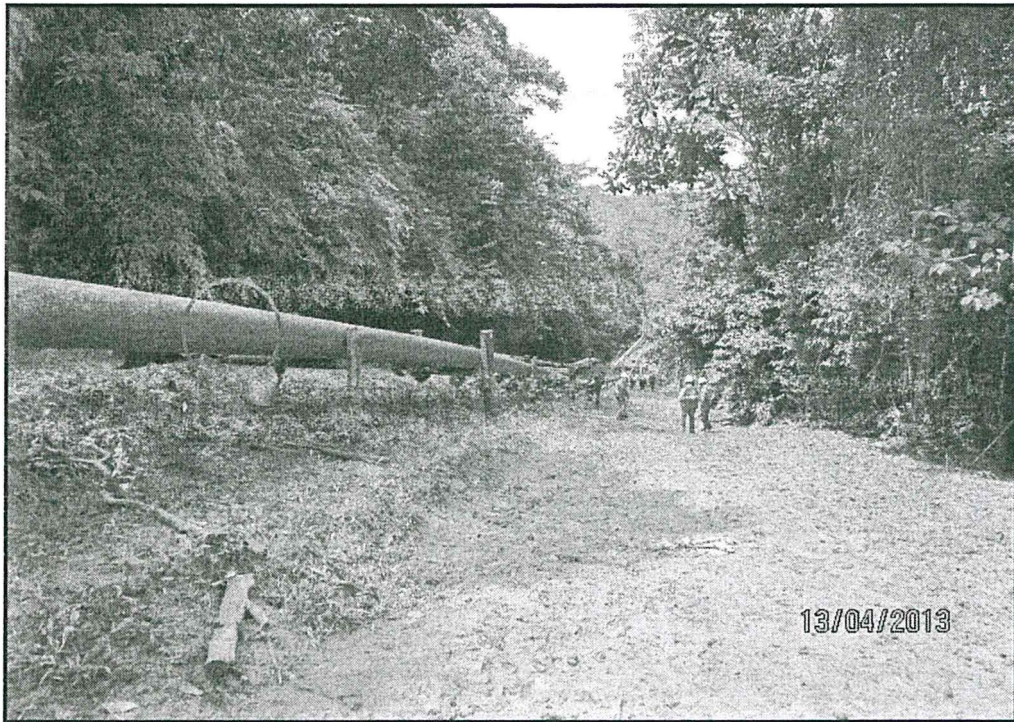
En el lugar se constató la presencia de crudo de petróleo derramado en el derecho de vía, producto de la ruptura por corrosión interna del ducto N° 219 de la línea troncal de los pozos de Jíbaro de 12" a la Planta de Jibarito (Lote 1 AB).

El punto de derrame se ubica en el mismo derecho de vía en una pendiente de aproximadamente 25°, donde el hidrocarburo discurrió desde la parte alta hasta 200 metros abajo, por un cauce de aproximadamente 1 metro de ancho. (Fotografía N°1).

Fotografía N°01: Punto de corrosión de tubería, ubicado en la parte superior de una pendiente de aproximadamente 25°.

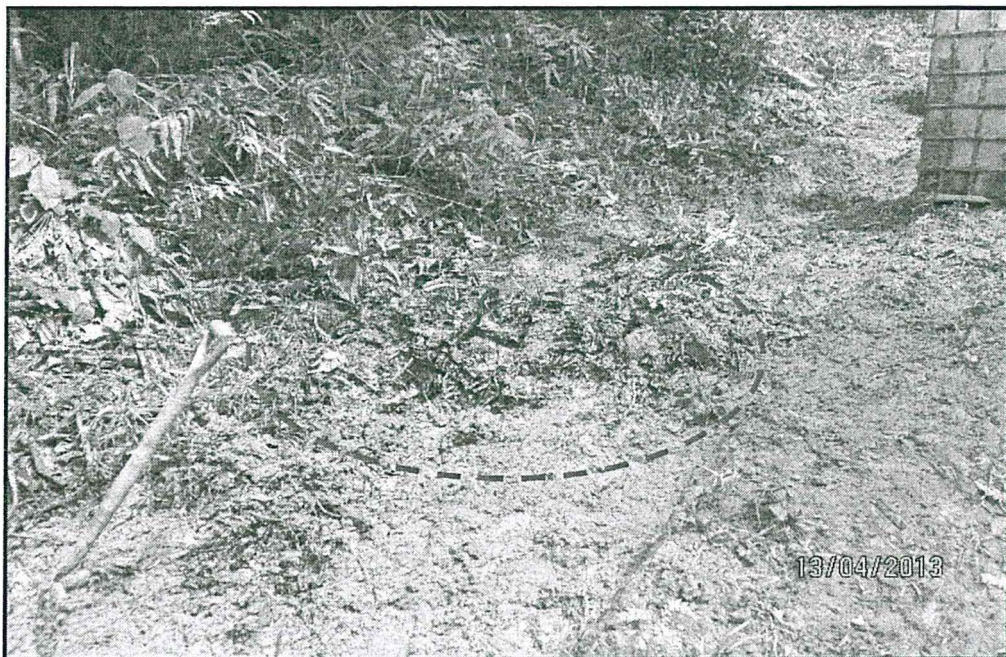
Fotografía N°02: Bajando la cuesta se observan puntos con restos de hidrocarburo.

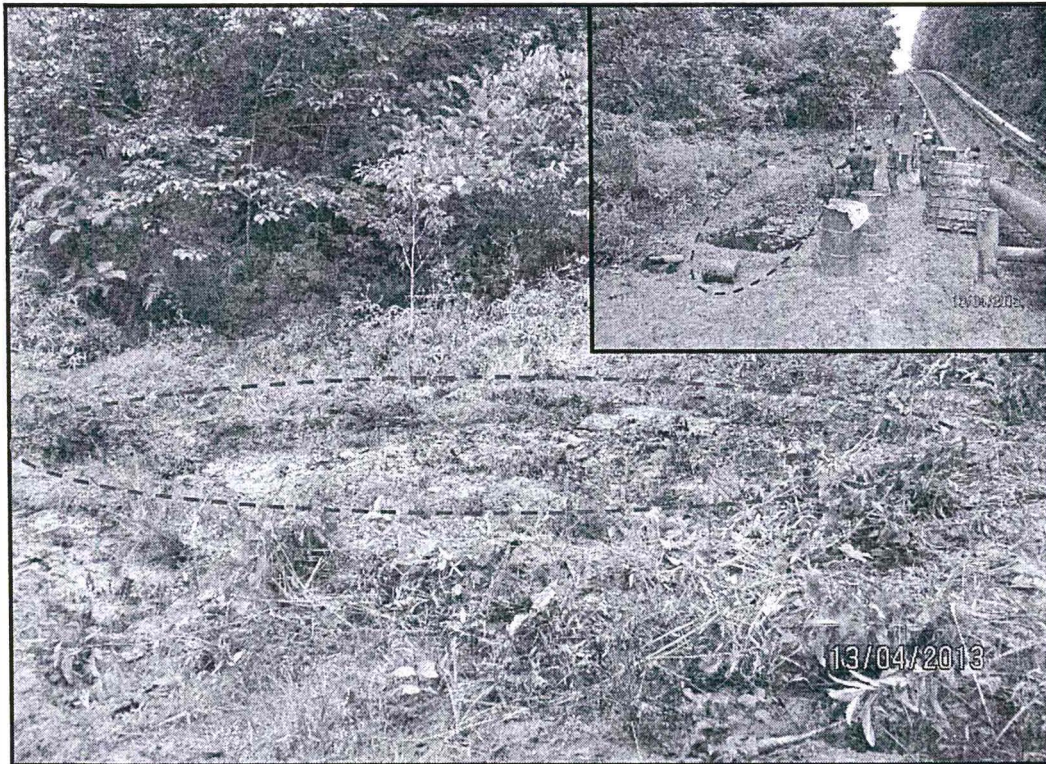
En la intervención se apreció que personal de la empresa Pluspetrol se encontraba realizando las labores de limpieza en la zona afectada por el hidrocarburo, recogiendo el crudo y el suelo contaminado en bolsas de polietileno y en depósitos de 1 m³ (bulk drum). (Ver fotografía N° 3, 6 y 7 del anexo)

Fotografía N°03: Zona afectada y personal de Pluspetrol realizando labores de limpieza.

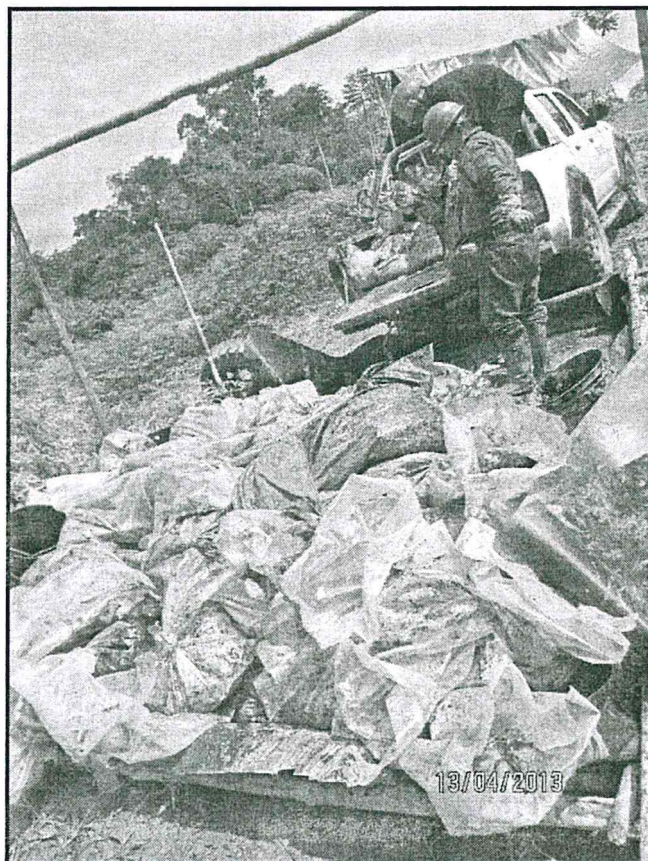
Fotografía N°06 y 07: Residuos sólidos generados en la limpieza de la zona.
