INFORME N° 468 - 2014-OEFA/DE-SDCA-CIPASH

ASUNTO : Identificación de pasivo ambiental del subsector hidrocarburos con
código de Ficha OEFA F00028, ubicado en el Lote X, en el distrito de
Los Órganos de la provincia Talara del departamento de Piura.

III. IDENTIFICACIÓN DE PASIVO AMBIENTAL DEL SUBSECTOR HIDROCARBUROS CON CÓDIGO DE FICHA OEFA N° F00028

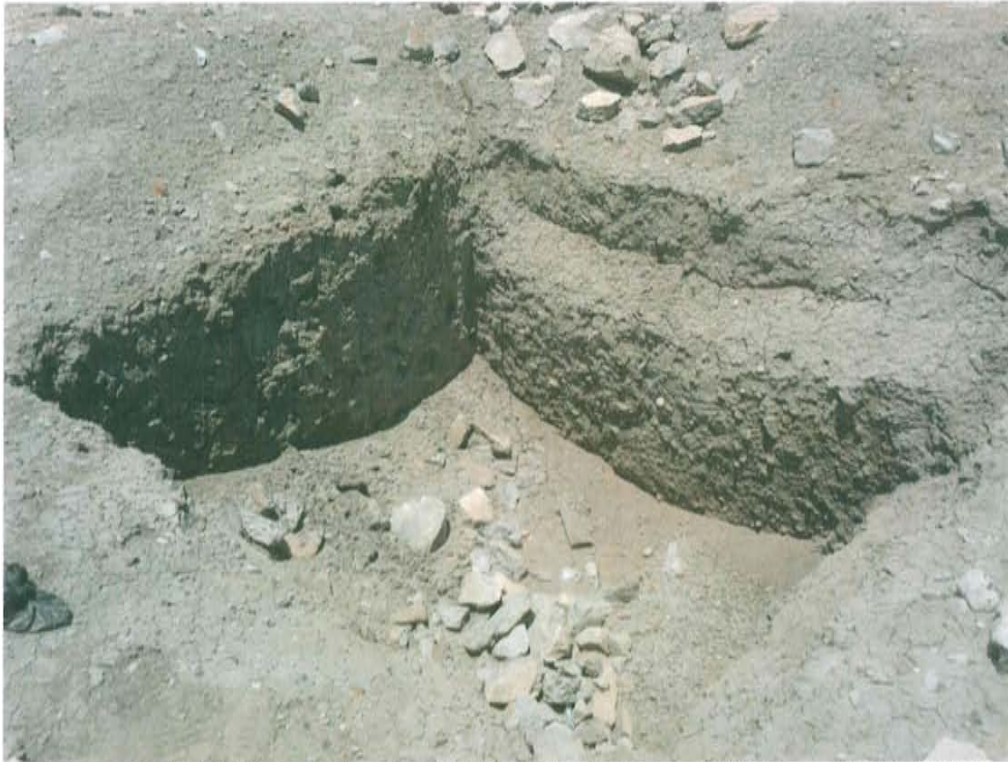
Fotografía N° 1. Vista de la posible ubicación del pozo A1563, se aprecia restos de concreto en el interior y fuera de la posible cantina.

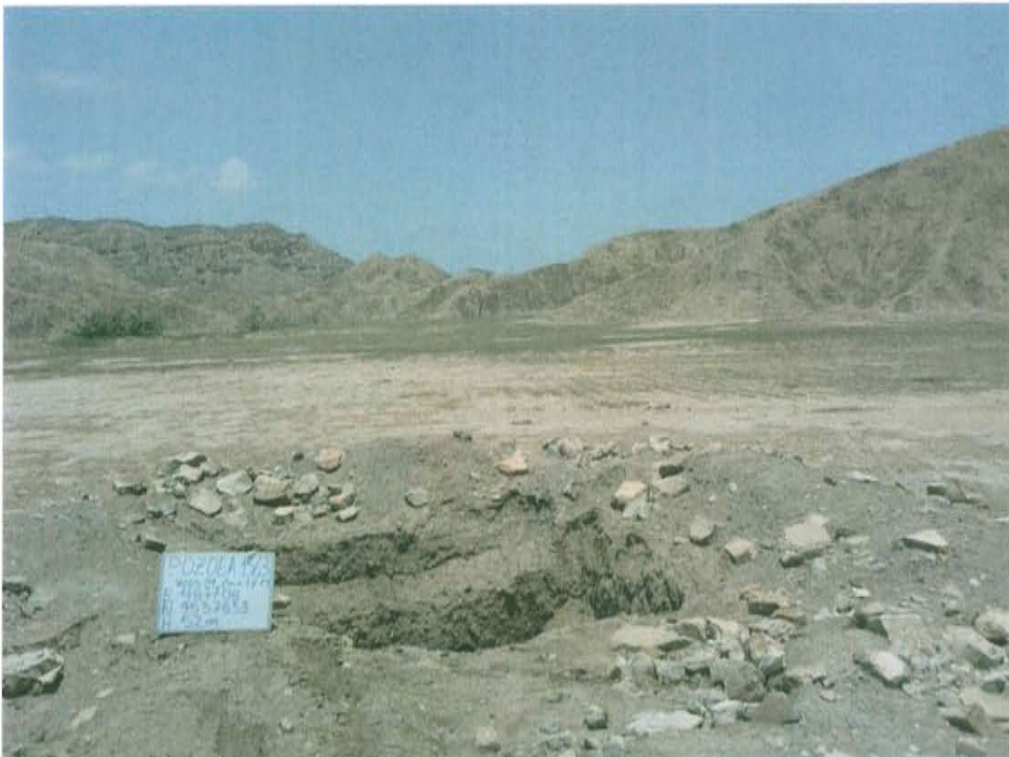
Fotografía N° 2. Vista panorámica de la posible ubicación del pozo A1563, donde se observa restos de concreto dispersos en el área circundante a la posible ubicación del pozo.

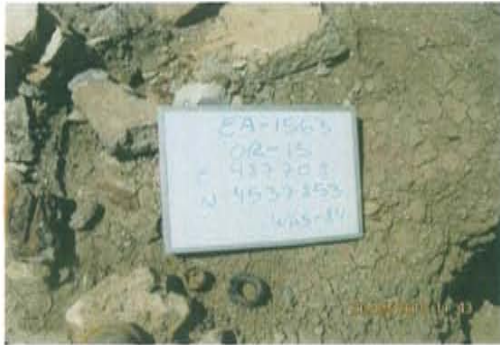
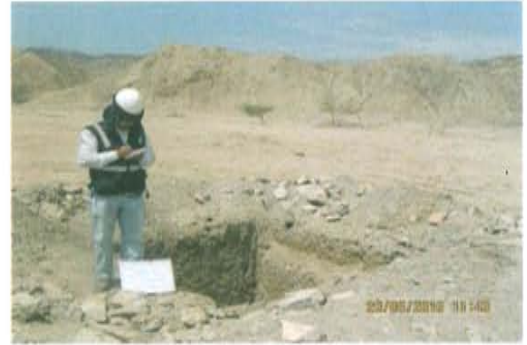
3. REGISTRO FOTOGRÁFICO

Pozo APA, se encontro cantina, con restos de concreto y sin señales de casing o cabezal, presencia de cauchos y coples de varillas.
