Ministerio  
del AmbienteOrganismo de Evaluación y  
Fiscalización Ambiental - OEFA

**INFORME N° 227 - 2014-OEFA/DE-SDCA-CIPASH**

**ASUNTO** : Identificación de pasivo ambiental del subsector hidrocarburos con código de Ficha OEFA F00942, ubicado en el Lote VII/VI (ex Lote VI), en el distrito de Lobitos, provincia de Talara del departamento de Piura.

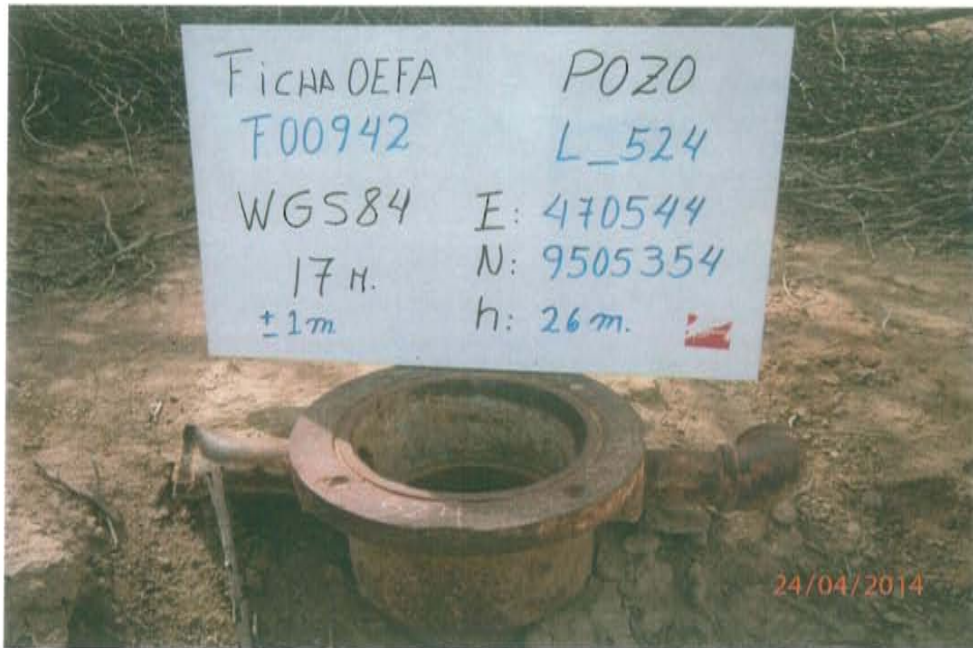
14. Durante la evaluación in situ por el OEFA realizada el 24 de abril de 2014, se constató un pozo inactivo ubicado en terreno no habilitado sin acceso vehicular se observa el cabezal del pozo compuesto por una brida de 14 pulgadas de diámetro unida al casing de 12 pulgadas de diámetro abierto al ambiente y expuesto a 0,20 m del nivel del suelo, corroído y no presenta válvulas de cierre que aseguren su hermetismo, se observa abundante vegetación seca y verde en la zona. Sin embargo, no se percibe emisiones gaseosas provenientes del pozo, ni se observa afloramiento de fluidos en su entorno (ver anexos 1,2 y 3).

Fotografía N° 1. Vista de ubicación georeferencial donde se observa el pozo con el casing (Tubería de revestimiento) y brida abierto en estado de deterioro (corrosión)

16. En ese sentido, de la revisión documentaria y evaluación in situ se tiene que el pozo se encuentra mal abandonado, toda vez que no se encuentra herméticamente cerrado ni en condiciones seguras para el abandono, conforme se establece en el Artículo 2° del Decreto Supremo N° 032-2004-EM - Reglamento de las Actividades de Exploración y Explotación de Hidrocarburos<sup>6</sup>.

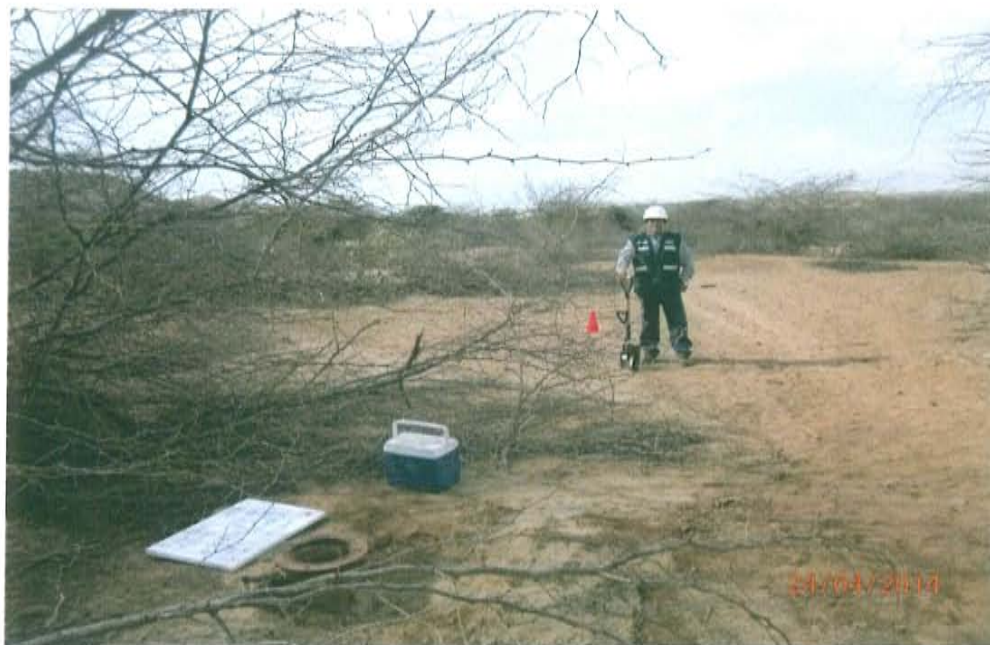
13. El pozo se ubica en una planicie con topografía plana cubierto con suelos arenosos en la superficie colindante a una quebrada seca con presencia de abundante vegetación natural con presencia de faique, algarrobo, sapote, bichayo y gramíneas, no cuenta con vías de comunicación hasta el pozo.

Fotografía N° 2. Vista panorámica de la ubicación del pozo donde se puede observar la vegetación, relieve y acceso existente en el área del pozo.

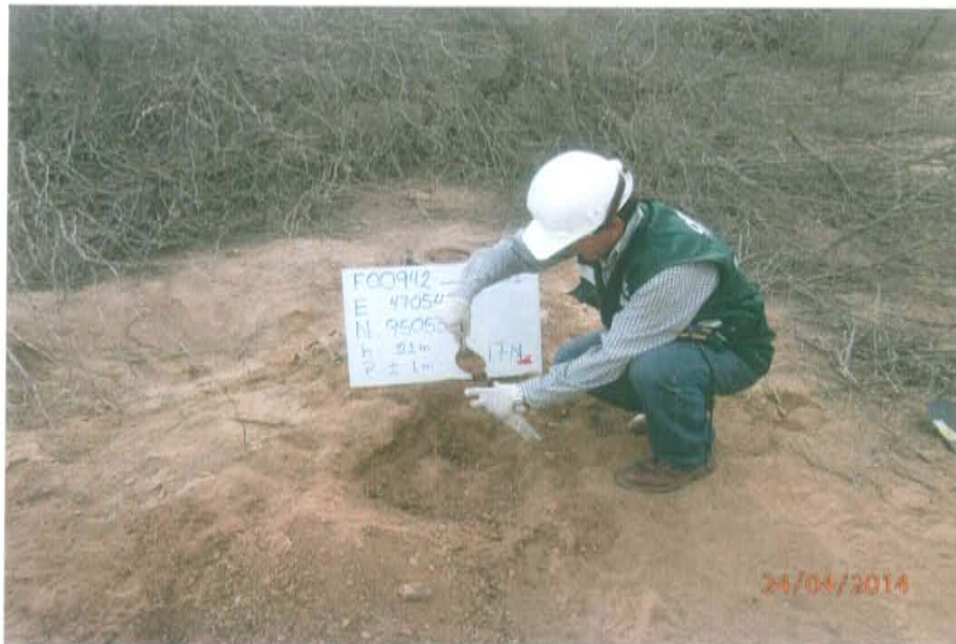
Fotografía N° 3. Vista del recojo de la muestra de suelo realizado por el evaluador en el área de ubicación del pozo en el punto F00942-SU 1.

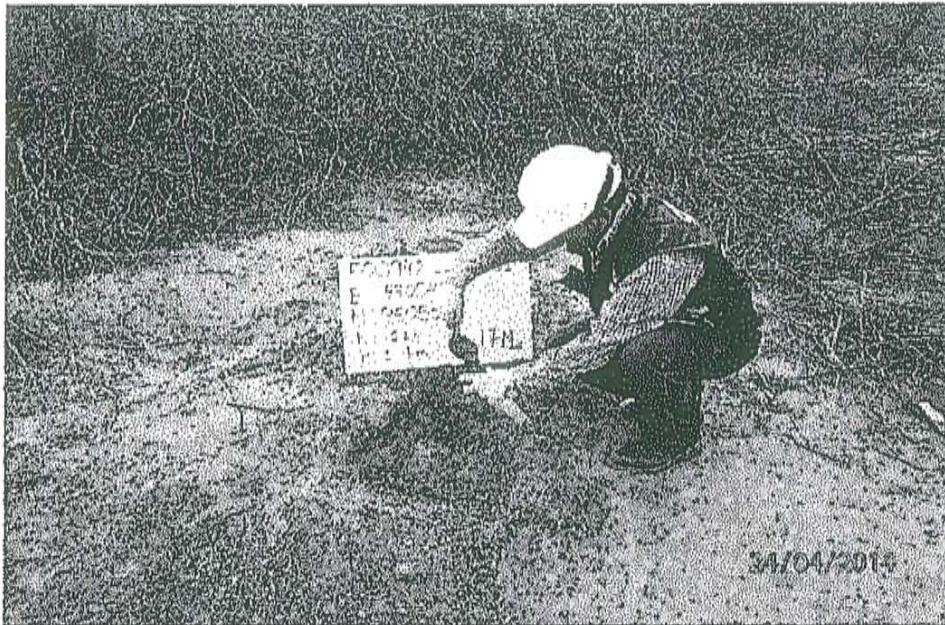
Fotografía N° 1. Toma de muestra de suelo en el punto F00942-SU01, ubicado a 1,1 m aproximadamente del Pozo L\_524.

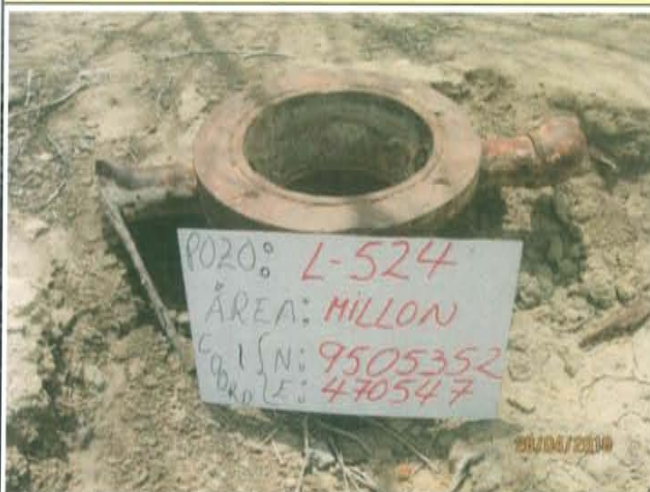
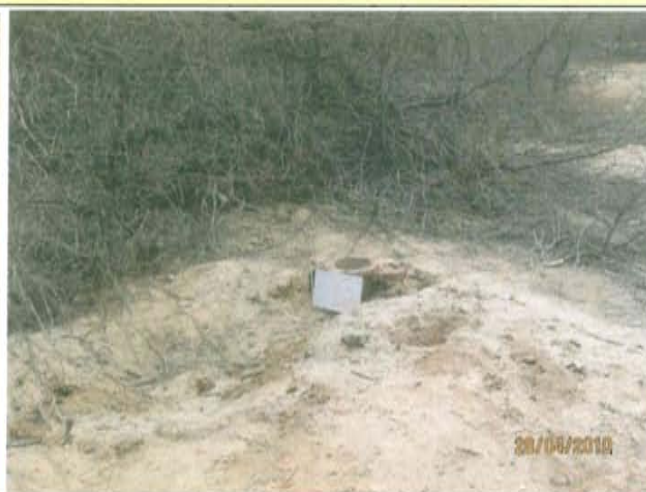
**3. REGISTRO FOTOGRÁFICO**

Este es un pozo ATA, con el casing abierto y expuesto unos 15 cm. sobre la superficie; hay presencia de suelo con hidrocarburos. Sin vías de acceso hasta el lugar y esta colindante a una quebrada seca. La vegetación de la zona es el "algarrobo" (*Prosopis sp*), "faique" (*Acacia sp*), "sapote" (*Capparis scabrida*) "bichayo" (*Capparis crotonoides*), entre otras especies.

El inadecuado abandono del pozo.
