**INFORME N° 533 - 2014-OEFA/DE-SDCA-CIPASH**

**ASUNTO** : Identificación de pasivo ambiental del subsector hidrocarburos con código de Ficha OEFA F01401, ubicado en el Lote VII/VI (ex Lote VII), en el distrito de La Brea Negritos de la provincia Talara del departamento de Piura.

1. El presente Informe tiene por objeto comunicar que el pozo mal abandonado (con código PERUPETRO T1150) es un pasivo ambiental del subsector hidrocarburos, identificado con código de Ficha OEFA F01401. Este pasivo ambiental se encuentra ubicado en el Lote VII/VI (ex Lote VII), en el distrito de La Brea Negritos de la provincia Talara del departamento de Piura, el cual fue verificado en campo el 03 de julio de 2014.

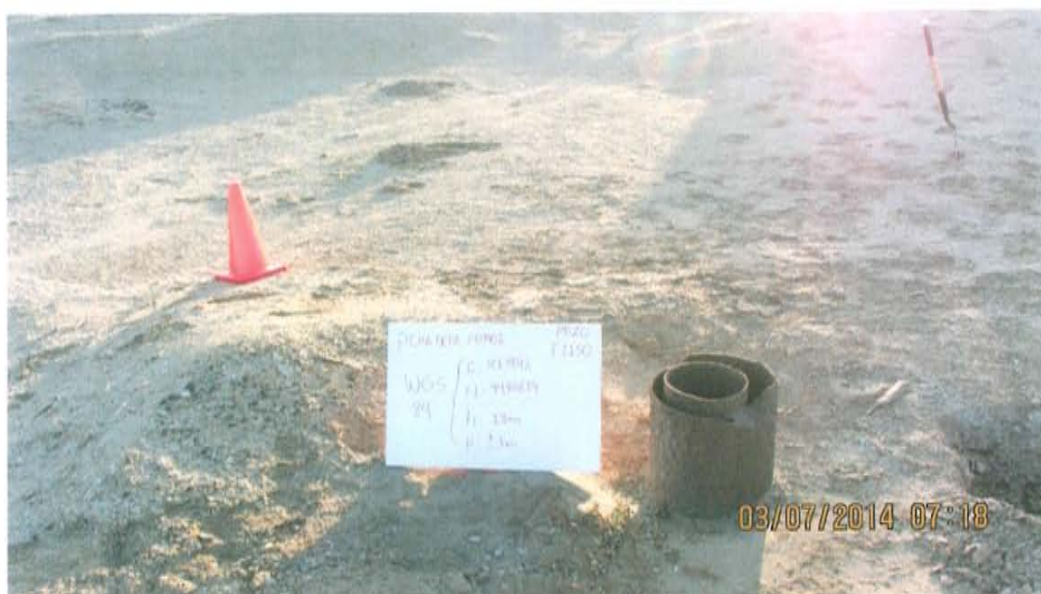
Fotografía N° 1. Se observa 2 casing concéntricos corroídos y abierto al ambiente.

14. Durante la evaluación in situ realizada por el OEFA el 03 de julio de 2014, se ubicó un pozo inactivo mal abandonado sobre un terreno no habilitado y no cuenta con acceso vehicular. Se observó 2 casing concéntricos corroídos que sobresale 0,3 m del nivel de la superficie del suelo, por lo que se considera un pozo abierto al ambiente. No se percibió emisiones gaseosas provenientes del pozo, ni se visualizó afloramiento superficial de líquidos (ver anexos 1, 2 y 3).

16. En ese sentido, de la revisión de los antecedentes y las observaciones en campo se tiene que el pozo se encuentra mal abandonado, toda vez que no se encuentra herméticamente cerrado ni en condiciones seguras para el abandono, conforme se establece en el Decreto Supremo N° 032-2004-EM - Reglamento de las Actividades de Exploración y Explotación de Hidrocarburos<sup>6</sup>.

El pozo inactivo mal abandonado se ubica sobre un terreno no habilitado y no cuenta con acceso vehicular. Se observa 2 casing concéntricos corroídos que sobresale 0,4 m del nivel de la superficie del suelo, por lo que se considera un pozo abierto al ambiente. No se percibe emisiones gaseosas provenientes del pozo, ni se visualiza afloramiento superficial de líquidos; sin embargo, se aprecia suelo con presencia de hidrocarburos en el área circundante al pozo.

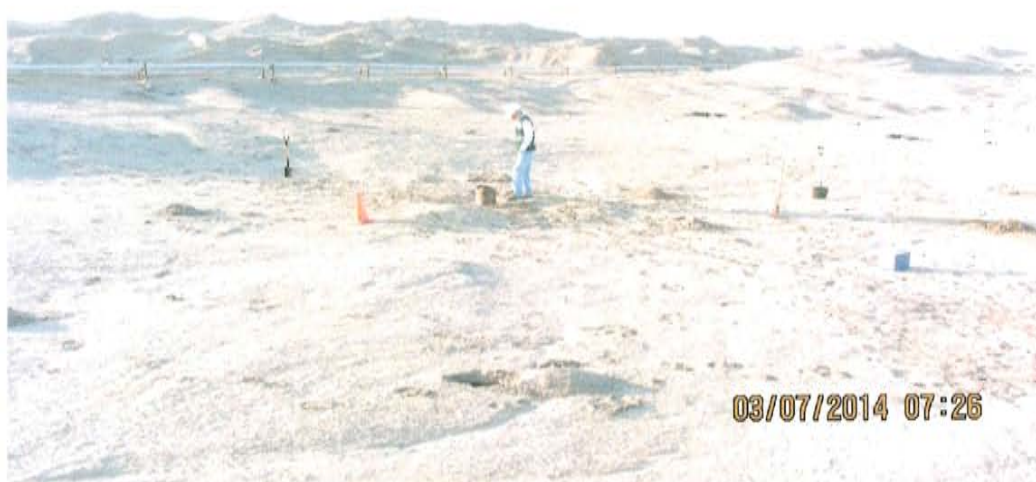
Fotografía N° 2. Vista panorámica del área del Pozo T1150, se caracteriza por su relieve llano y árido, con amplios sectores cubiertos por un manto de arenas eólicas.

13. El área evaluada donde se ubica el pozo, se caracteriza por su relieve llano y árido, con amplios sectores cubiertos por un manto de arenas eólicas, además presenta escasa vegetación de la zona. No se observa viviendas cercanas, paisaje natural con ausencia de actividades extractivas de hidrocarburos en el área.

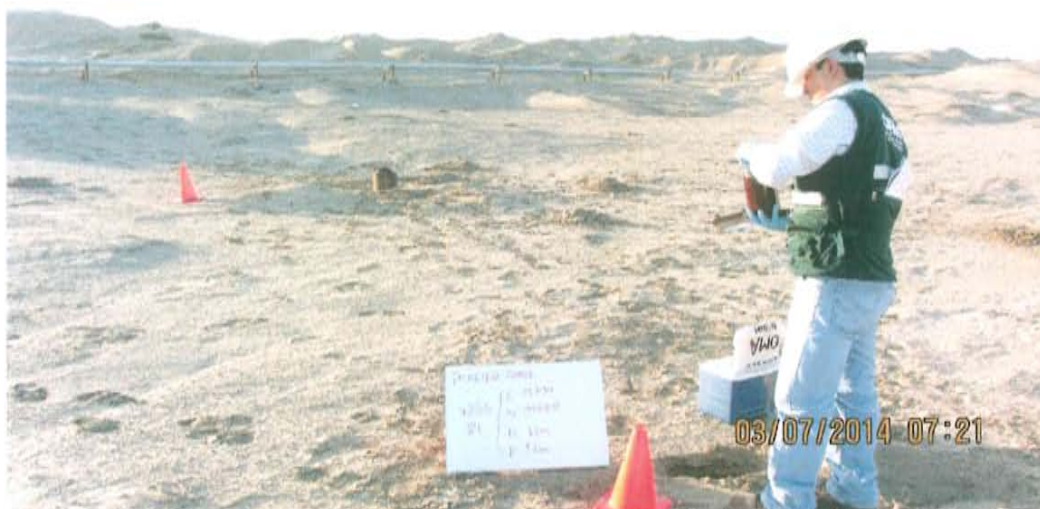
Fotografía N° 3. Toma de muestra de suelo en el punto F01401-SU01, ubicado a 8,2 m aproximadamente del Pozo T1150.

17. Producto del recorrido y exploración del área circundante al pozo, se ubicaron dos (2) puntos para la recolección de igual número de muestras puntuales de suelo para su correspondiente análisis en un laboratorio acreditado por INDECOPI. Para la toma de muestra se siguieron los criterios establecidos en la Guía para Muestreo de Suelos en el marco del Decreto Supremo N° 002-2013-MINAM, Estándares de Calidad Ambiental (ECA) para suelo, aprobado con Resolución Ministerial N° 085-2014-MINAM.
18. La descripción y ubicación de los puntos de muestreo de suelo; así como, los parámetros analizados en laboratorio se detallan en la Tabla 1 (ver anexo 4).

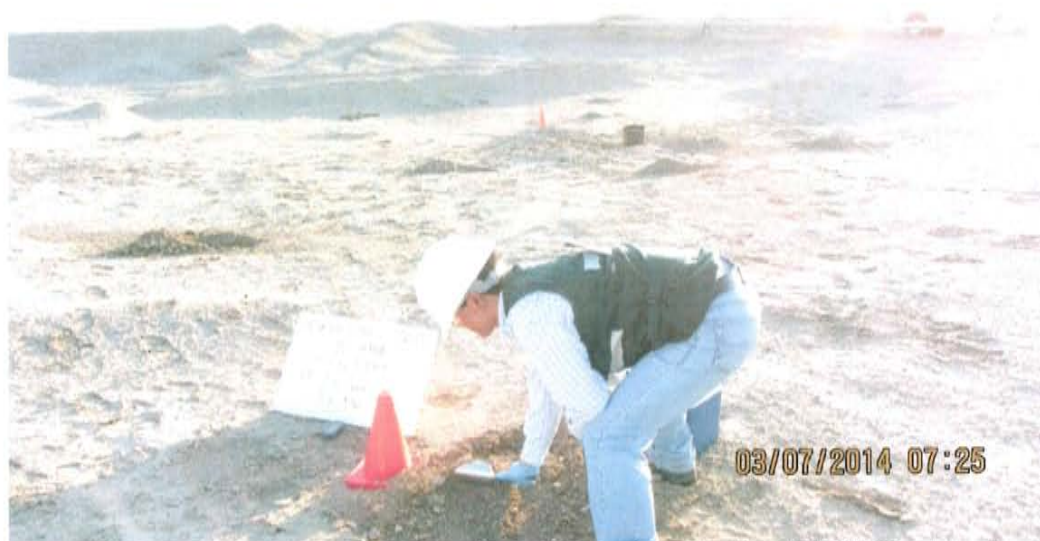
Fotografía N° 4. Toma de muestra de suelo en el punto F01401-SU02, ubicado a 10,3 m aproximadamente del Pozo T1150.

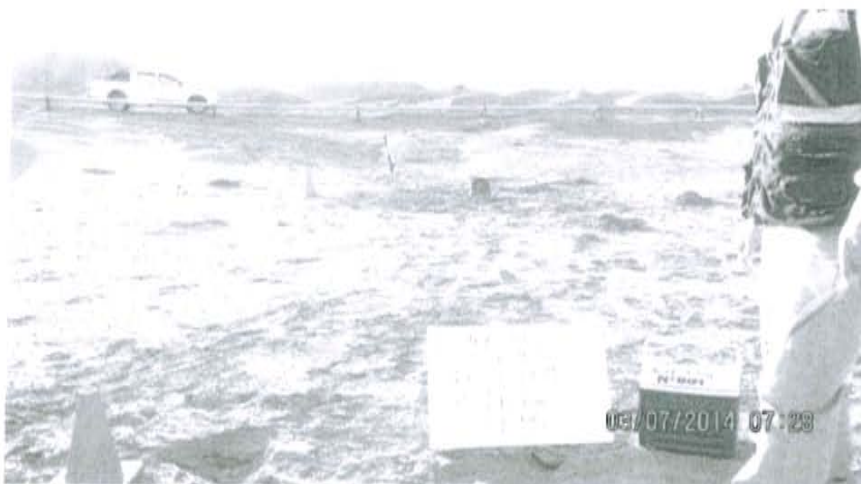
Fotografía N° 1. Toma de muestra de suelo en el punto F01401-SU01, ubicado a 8,2 m aproximadamente del Pozo T1150.

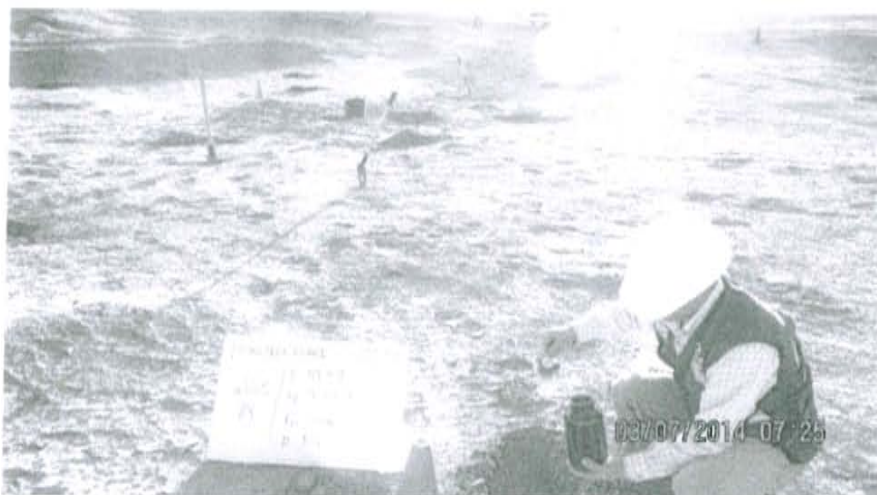
Fotografía N° 2. Toma de muestra de suelo en el punto F01401-SU02, ubicado a 10,3 m aproximadamente del Pozo T1150.

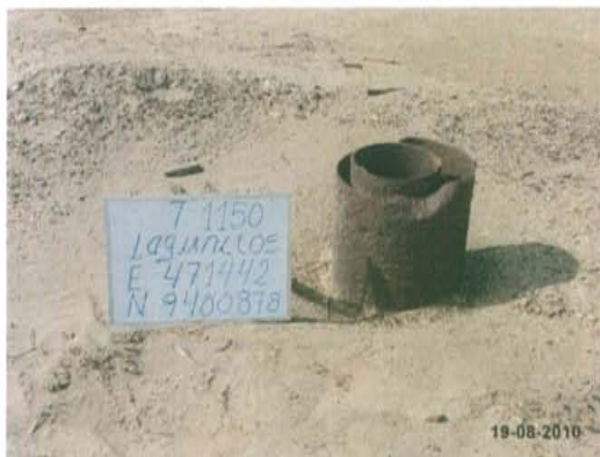
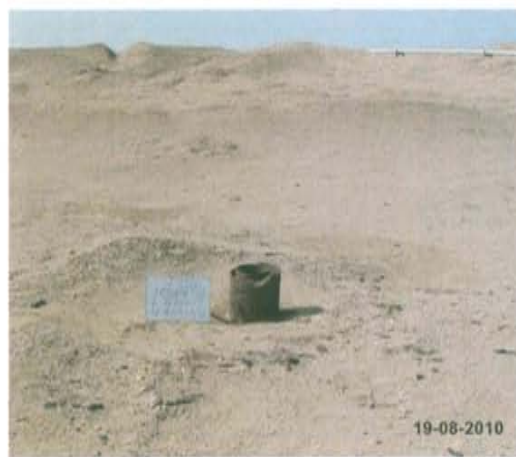
**3. REGISTRO FOTOGRÁFICO**

**4. CAUSA / ORIGEN**
*Inadecuado abandono del pozo*
**5. TIPOS DE PASIVOS AMBIENTALES (Marque con X el que corresponda).**
