**INFORME N° 360 - 2014-OEFA/DE-SDCA-CIPASH**

**ASUNTO** : Identificación de pasivo ambiental del subsector hidrocarburos  
con código de Ficha OEFA F01483, ubicado en el Lote VII/VI (ex  
Lote VII), en el distrito de La Brea de la provincia Talara del  
departamento de Piura.

### III. IDENTIFICACIÓN DE PASIVO AMBIENTAL DEL SUBSECTOR HIDROCARBUROS CON CÓDIGO DE FICHA OEFA F01483

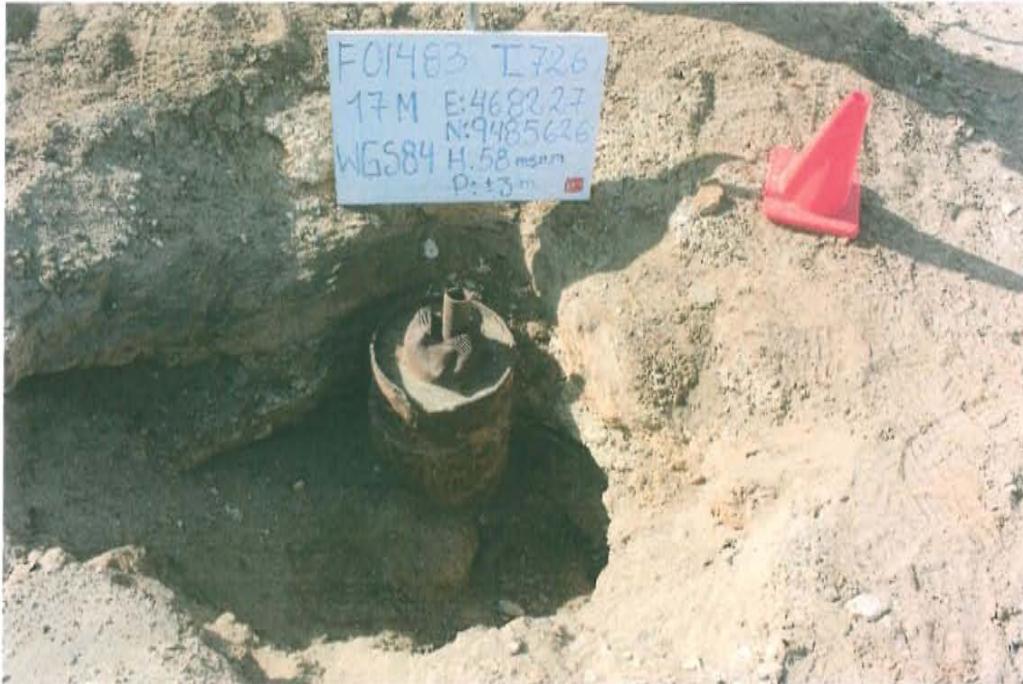
Fotografía N° 1. Pozo L\_726, presenta casing de superficie y de producción con tubing, taponeados con tierra.

Pozo inactivo sin terraplén habilitado pero con acceso vehicular, se visualiza casing de superficie de 12 plg de diámetro y casing de producción de 7 plg de diámetro con tubing de aproximadamente 2 1/2 plg de diámetro corroídos, que sobresalen 0,65 m del nivel de superficie del suelo, se encuentra en un hoyo con medidas aproximadas de 1,2 m de largo x 1,1 m de ancho x 0,8 m de profundidad; asimismo, no se observa elementos de cierre (válvulas) por lo que el pozo se encuentra abierto y lleno de tierra. No se percibe olores característicos a hidrocarburos provenientes del pozo, ni afloramiento superficial de líquidos pero se observa cambios de color en el suelo del área circundante al pozo.

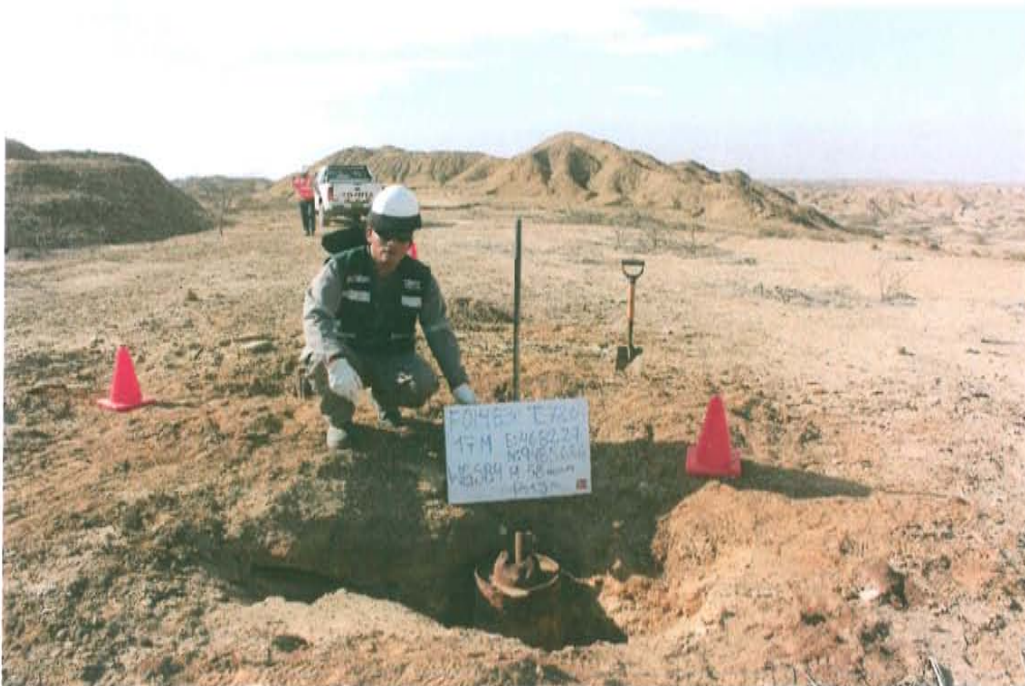
Fotografía N° 2. El área evaluada se encuentra en una zona desértica de colinas bajas y microtopografía ondulada.

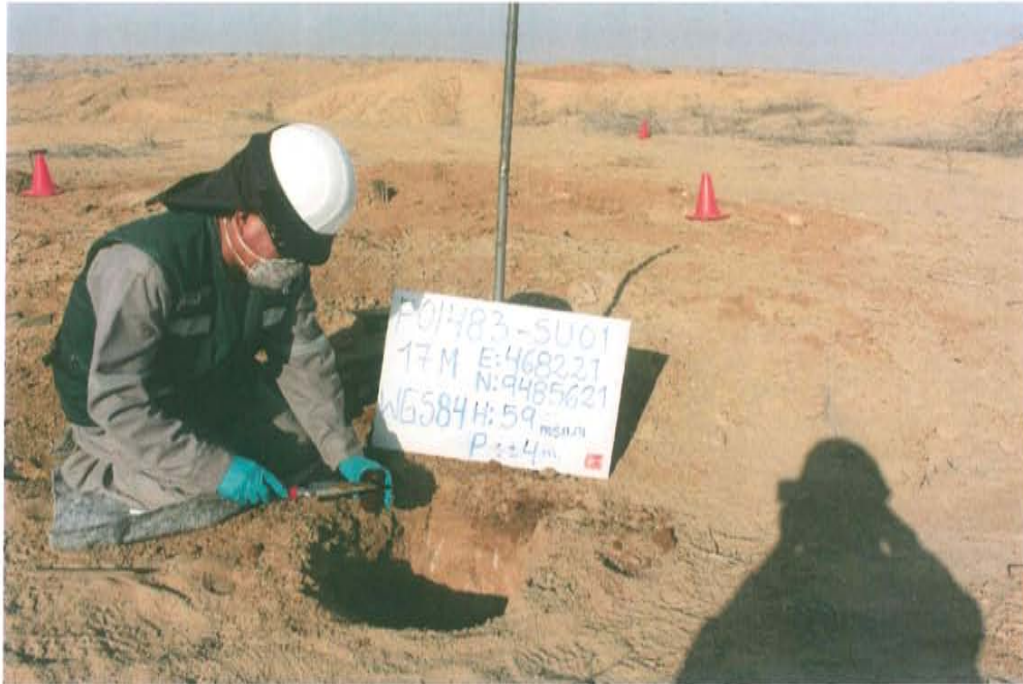
Fotografía N° 3. Toma de muestra de suelo en el punto F01483-SU01.

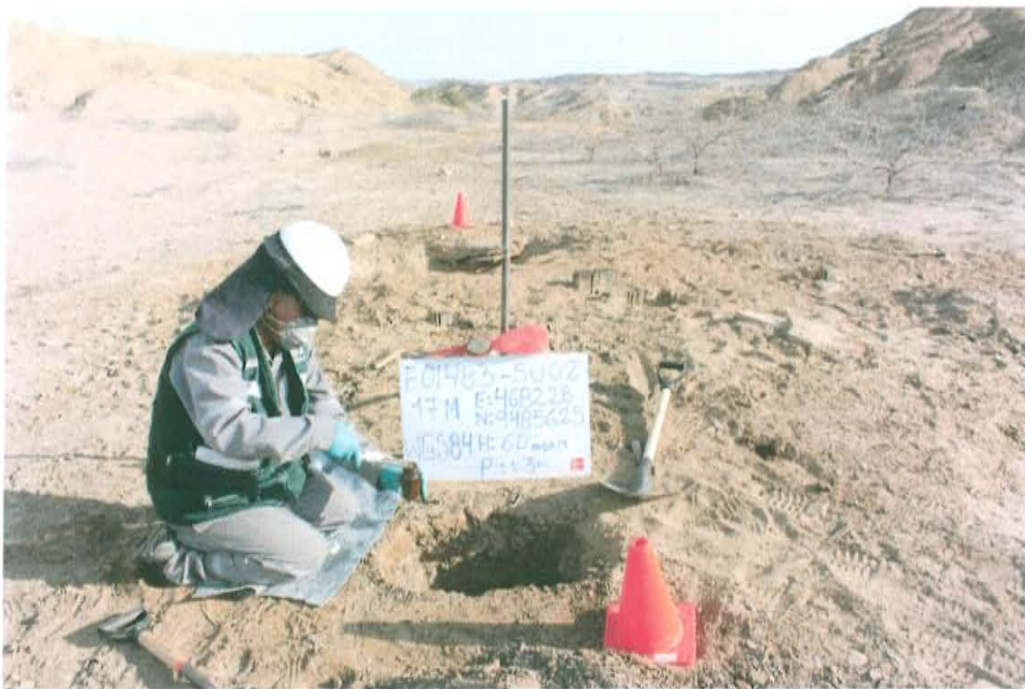
Fotografía N° 4. Toma de muestra de suelo en el punto F01483-SU02.

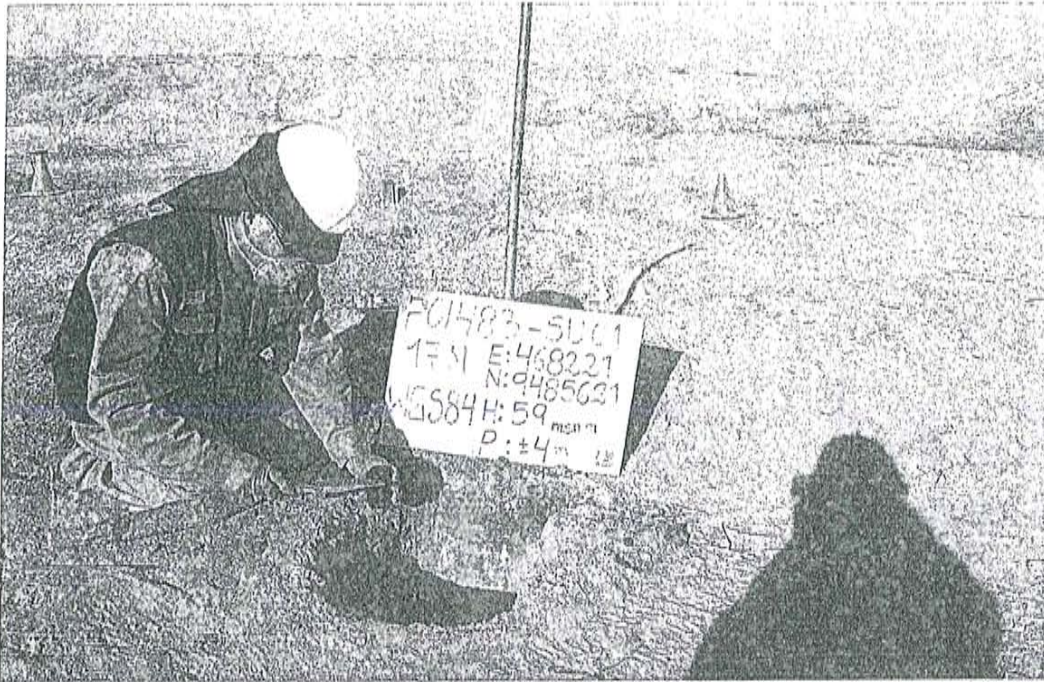
Fotografía N° 1. Toma de muestra de suelo en el punto F01483-SU01, aproximadamente a 5 m al Oeste del Pozo T\_726 y a una profundidad de 0,25 m a 0,35 m de la superficie del suelo.

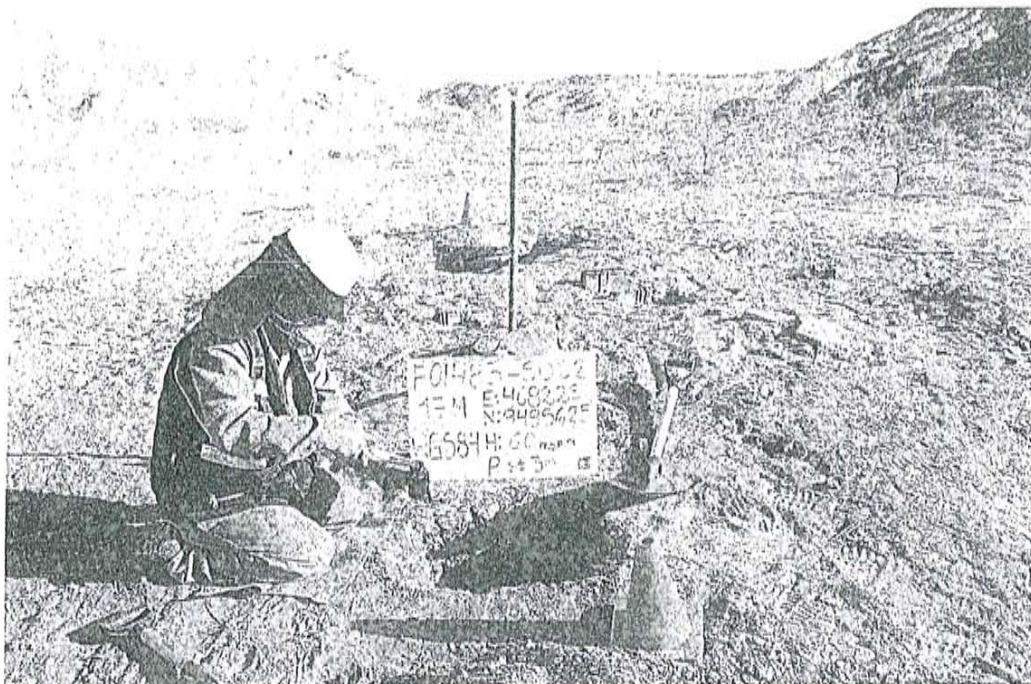
Fotografía N° 2. Toma de muestra de suelo en el punto F01483-SU02, aproximadamente a 4 m al Norte del Pozo T\_726 y a una profundidad de 0,30 m a 0,40 m de la superficie del suelo.
