**INFORME N° 119 -2016-OEFA/DE-SDLB-CEA**

**ASUNTO :** Identificación de sitios contaminados en el ámbito de la subcuenca del río San Juan, 2016

**REFERENCIA :** Mesa de Desarrollo Simón Bolívar

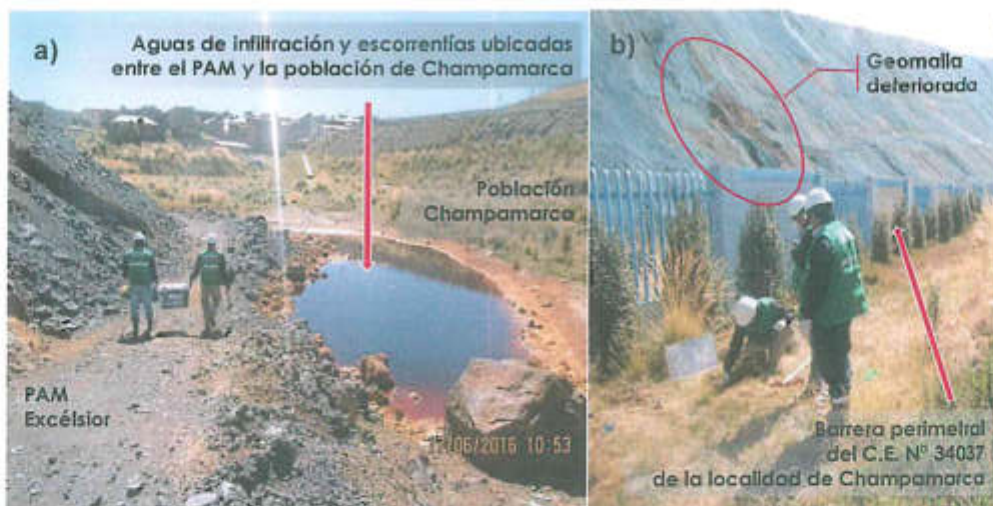
Es así que en el levantamiento técnico en la zona de estudio (Figura 10-3) se corroboró la existencia de filtraciones y escorrentías de color rojizas en la zona sureste del pasivo (ver Figura 10-3a). En el mismo levantamiento técnico, se observó que la instalación de la geomalla del PAM Excelsior tendría zonas en deterioro, tal como se aprecia en la Figura 10-3b. Dichas zonas de deterioro también fueron reportadas en la supervisión directa realizada el año 2015<sup>27</sup>.

**Figura 10-3.** Observaciones identificadas en la visita al área de potencial interés ubicado en la localidad de Champamarca, al Este del PAM Excelsior: a) Filtraciones y escorrentías en la zona Sureste del PMA Excelsior y b) Cubierta de geomalla del PMA Excelsior en estado de deterioro.  
Fuente: Elaboración propia

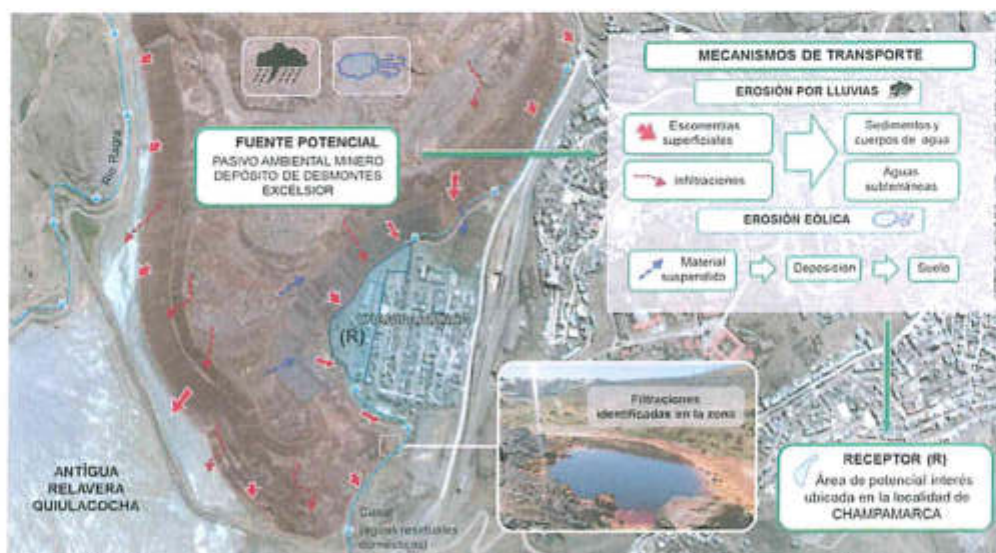
**Figura 10-4.** Representación gráfica del modelo conceptual de los mecanismos de transporte de metales desde el PAM Excelsior hacia el área de potencial interés ubicada en la localidad de Champamarca.  
Fuente: Elaboración propia

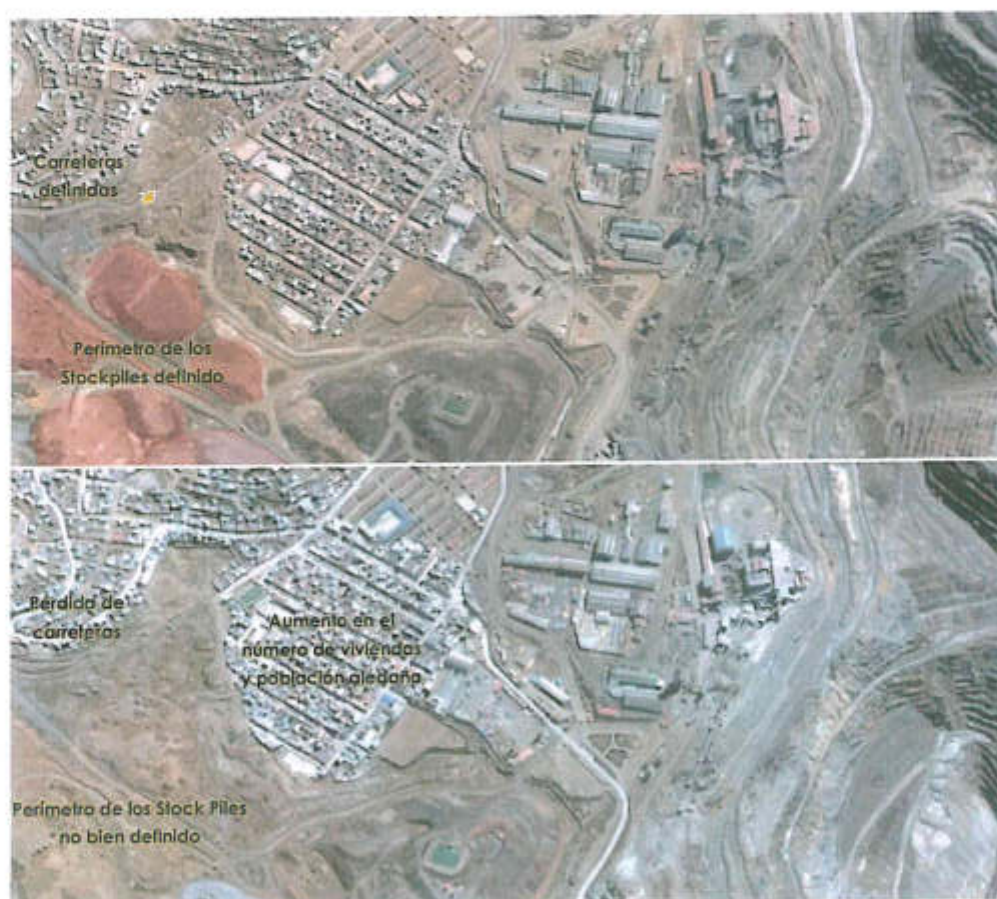
124. Con respecto a la segunda área de potencial interés, la Figura 10-9 presenta la evolución cronológica del área de estudio ubicada al Norte de los Stock Piles de Óxidos de Pasco S.A.C. y botadero Miraflores en la localidad de Paragsha. Mediante imágenes satelitales se realizó un análisis del uso y ocupación del área de potencial interés y sus alrededores entre los años 2007 (Figura 10-9a) y 2016 (Figura 10-9b).

125. De acuerdo con este análisis, se puede observar que para el año 2007 (Figura 10-9a), los Stock Piles presentaban una delimitación notoria que se habría ido perdiendo considerablemente hasta el año 2016 (cf. Figura 10-9b). Mientras que para el caso del botadero Miraflores, este no habría sufrido muchos cambios en su delimitación perimétrica. También se puede ver que entre los años 2007 y 2016, algunos accesos vehiculares y/o peatonales fueron reemplazados. Esto debido aparentemente a una expansión del perímetro de los depósitos de mineral oxidado (actualmente en estado de litigio entra la población y la empresa minera). Por otro lado, también se observó que para el año 2016, la población aledaña de Paragsha habría sufrido un proceso de sobrepoblación, traducido por un aumento de viviendas en comparación al 2007.

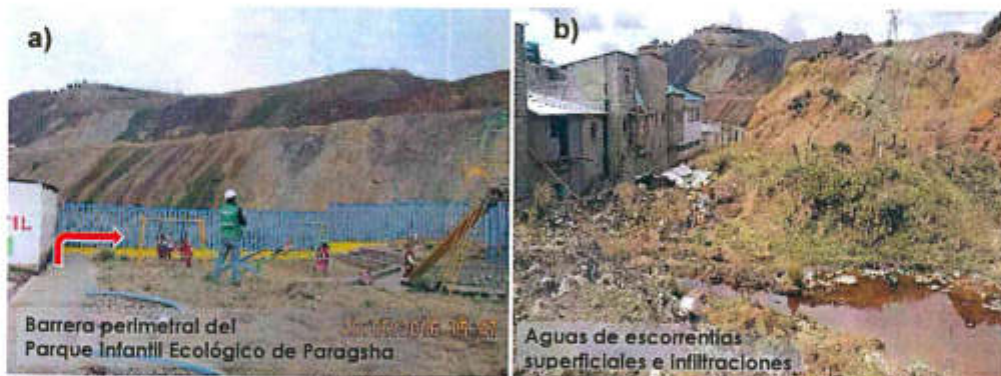
126. Es así que en el levantamiento técnico (Figura 10-10), se observó que aparte de lo ya identificado en el análisis cronológico del uso y ocupación de la zona de estudio, también se pudo constatar algunas particularidades en la zona de interés. Una de las observaciones identificadas fue la existencia de una barrera perimetral del parque ecológico infantil de Paragsha (ver Figura 10-10a) como única medida de control del material expuesto hacia los niños que hacen uso de estas instalaciones de tipo recreacional. Entre otras observaciones, se corroboró la existencia de acumulación de filtraciones y escorrentías de color amarillo-marrón en la zona Norte de los Stock Piles colindante a la calle Huancavelica del centro poblado de Paragsha (ver Figura 10-10b).

**Figura 10-10.** Observaciones identificadas en la visita al área de potencial interés ubicado en la localidad de Champamarca, colindante a los Stock Piles: **a)** Barrera perimetral del parque infantil ecológico de Paragsha, colindante a los Stock Piles de Óxidos de Pasco y **b)** Acumulación de aguas de escorrentías superficiales e infiltraciones.

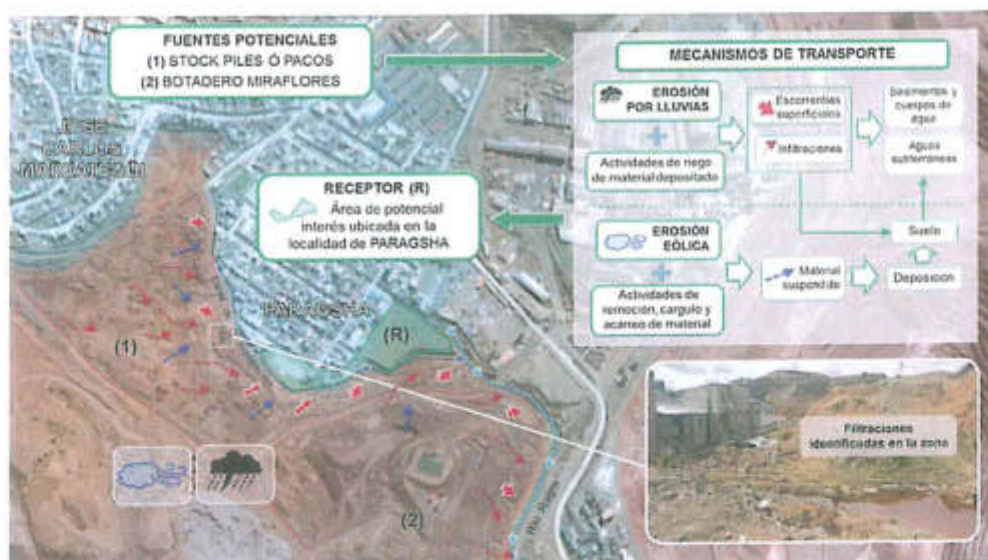
**Figura 10-11.** Representación gráfica del modelo conceptual de los mecanismos de transporte de metales desde las posibles fuentes hacia el área de potencial interés ubicada en la localidad Paragsha.

- (v) El sitio identificado de la localidad de Paragsha se encuentra colindante al Stock Piles de Óxidos de Pasco S.A.C. y/o el botadero Miraflores de la Empresa Administrado Cerro S.A.C. En el modelo conceptual referente a los mecanismos de transporte de los metales, se estableció que estos serían la erosión del viento y del agua, los cuales provocarían material particulado, escorrentías superficiales e infiltraciones. Dichos mecanismos permitirían el transporte de los metales desde los componentes mineros (Stock piles de Óxidos de Pasco S.A.C. y/o el botadero Miraflores de Empresa Administrado Cerro S.A.C.) hacia el sitio identificado de la localidad de Paragsha. En tanto, en el levantamiento técnico se comprobó la existencia de una sola barrera perimetral en el parque ecológico infantil de Paragsha, como única medida de control del material expuesto hacia los niños que hacen uso de estas instalaciones. Adicionalmente, se identificó la acumulación de filtraciones y escorrentías de color amarillo-marrón en la zona norte de los Stock Piles. De acuerdo con su EIAE, se determinó que los Stock Piles son generadores de acidez y que presentan una composición química comparable con los metales que se encontraron por encima del ECA, nivel de fondo y EPT en el sitio identificado. Por tanto, se presume que la posible fuente de contaminación del sitio identificado de la localidad de Paragsha son los Stock Piles de Óxidos de Pasco S.A.C., sin descartar al botadero Miraflores de Empresa Administrado Cerro S.A.C.

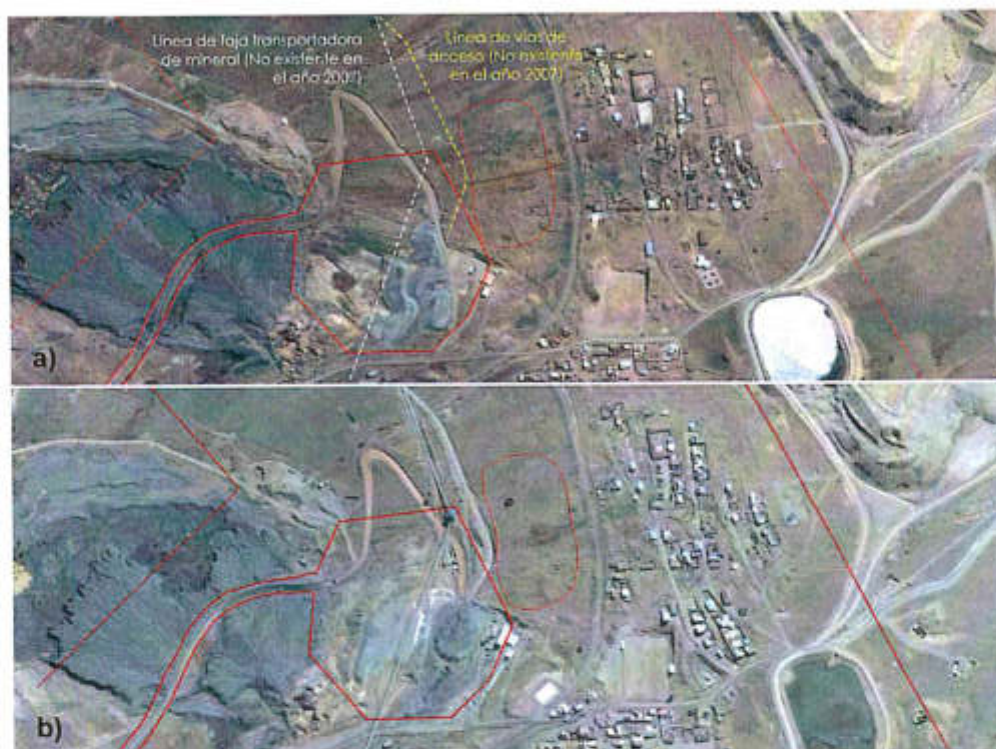
178. La quinta área de potencial interés se ubicó en la localidad de Smelter. La Figura 10-25 ilustra la evolución cronológica del uso y ocupación del área de potencial interés ubicada al lado Norte del Stock Pile Marcapunta Norte y Suroeste del botadero Sur y sus alrededores, como parte de la investigación histórica del

área de estudio. Mediante imágenes satelitales se realizó un análisis del uso del área de estudio entre los años 2007 (Figura 10-25a) y 2016 (Figura 10-25b).

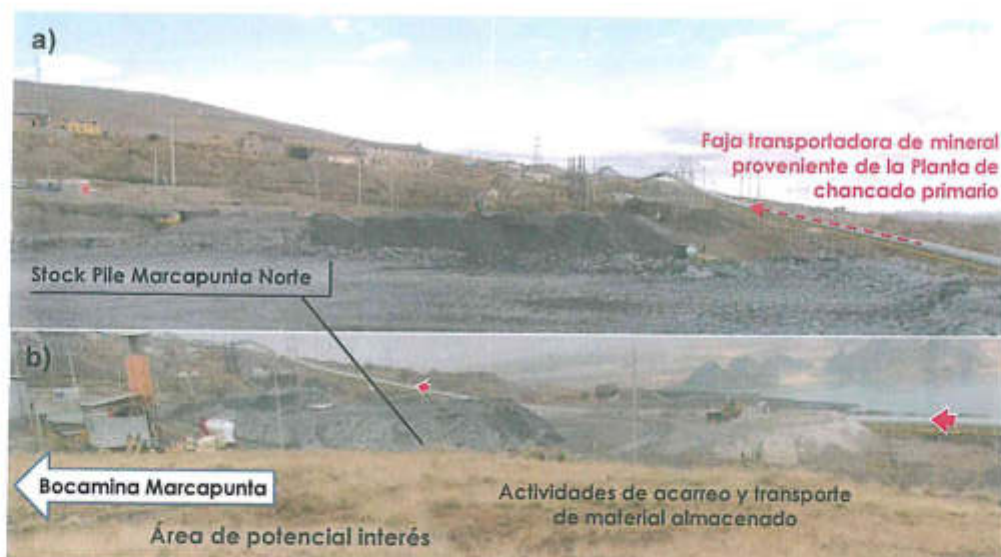
**Figura 10-26.** Observaciones identificadas en la visita al área de potencial interés ubicada en la localidad de Smelter. a) Vista panorámica del Stock Pile Marcapunta Norte y la faja transportadora de mineral proveniente de la chancadora primaria y b) Actividades de transporte y acarreo del material almacenado en el Stock Pile Marcapunta Norte proveniente de la bocamina Marcapunta.

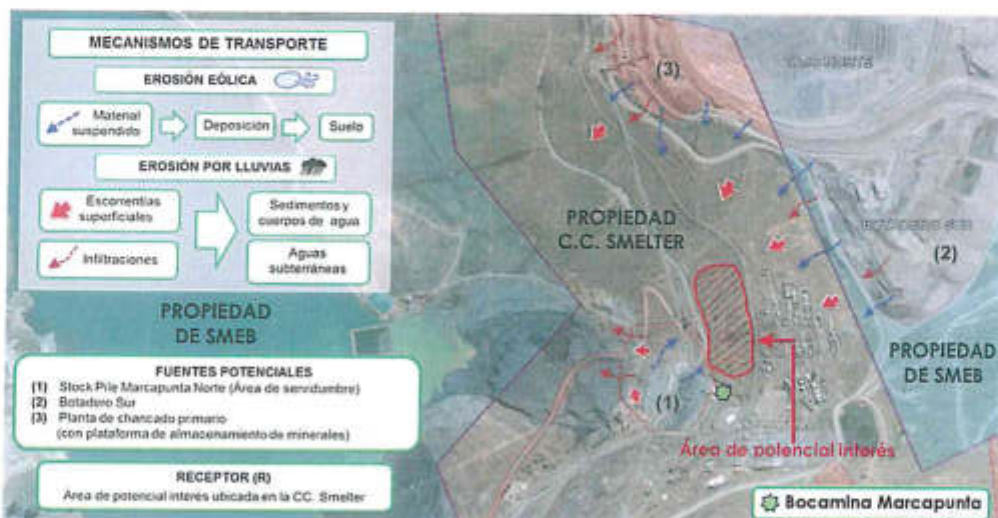
**Figura 10-27.** Representación gráfica del modelo conceptual de los mecanismos de transporte de metales desde las fuentes potenciales hacia el área de potencial interés ubicada en la localidad de Smelter.

182. Del modelo conceptual (Figura 10-27), se interpreta que las posibles fuentes de contaminación del área de potencial ubicada en la localidad de Smelter podrían ser el Stock Pile Marcapunta Norte, Botadero Sur y la Planta de chancado primario. Los mencionados componentes mineros se encuentran contiguos al área de potencial interés. Los posibles mecanismos de transportes serían la erosión del viento y del agua, las cuales provocan material particulado, escorrentías superficiales e infiltraciones.

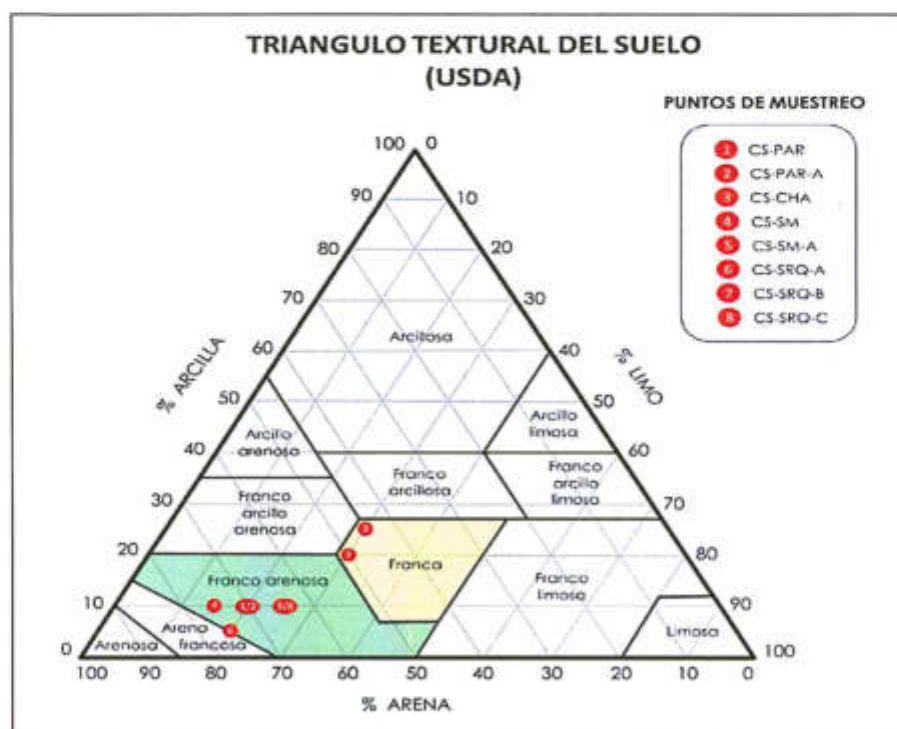
**Figura 10-32.** Clases texturales de suelos en áreas de las potencial áreas de interés evaluadas según el triángulo textural de suelo del USDA.

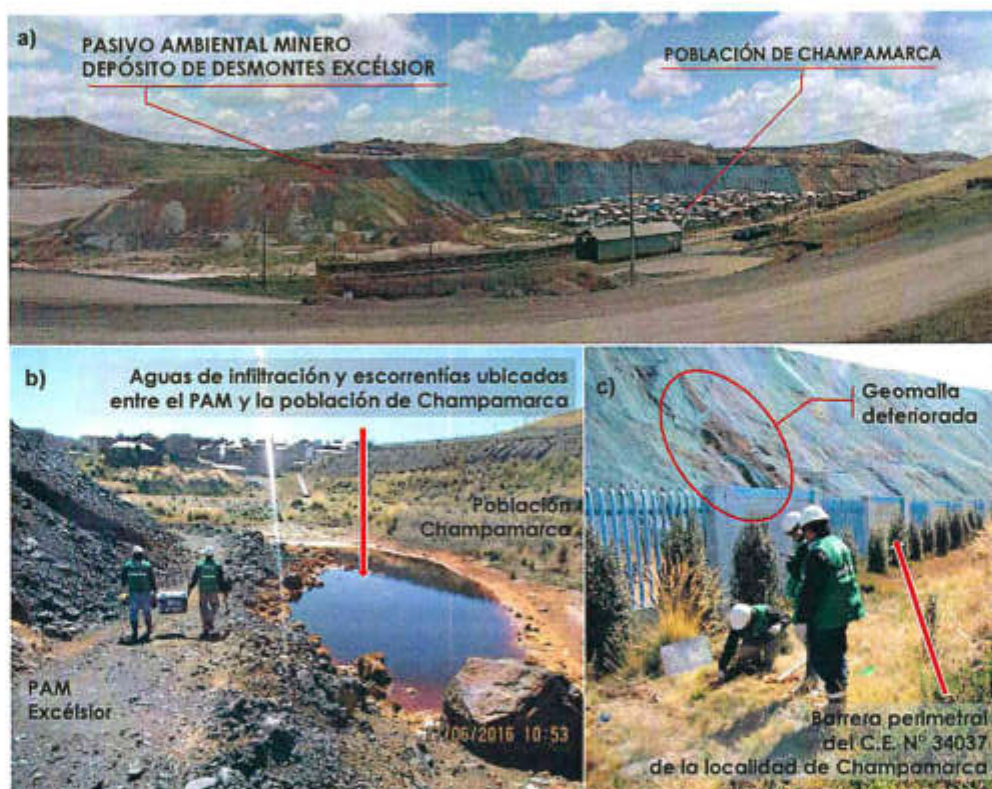
deposición de los metales en las áreas de potencial interés, ubicadas en la población de Champamarca. En el levantamiento técnico del área, se observó la existencia de filtraciones, escorrentías de coloración rojiza (Figura 10-11b), la carencia de una barrera perimétrica (Figura 10-11b) y sectores en los que se identificó el deterioro de la cubierta de geomalla (Figura 10-11c). Todas estas carencias contribuirían de manera adicional a la deposición de los metales en las mencionadas áreas. Así pues, los resultados obtenidos del muestreo de identificación en las áreas de potencial interés ubicados en la localidad de Champamarca, muestran la presencia de metales con concentraciones por encima de los ECA (As y Pb)<sup>29</sup> y sus respectivos niveles de fondo (Fe, Mn, Cu, Zn, Ni, Se, Sn, Sb, Ag, Ca y Mg). Dichos metales podrían tener como principal fuente potencial de contaminación al PAM depósito de desmonte Excélsior<sup>30</sup>.

Figura 11-1. PAM Excélsior, observaciones identificadas *in situ*. a) Imagen panorámica del PAM Excélsior, b) Acumulación de filtraciones y escorrentías al pie del PAM Excélsior con ausencia de una barrera perimétrica y c) Zonas de geomalla deteriorada.

coloración rojiza, la carencia de una barrera perimétrica y sectores en los que se advirtió el deterioro de la geomalla, se presume que la posible fuente de contaminación del sitio identificado en la localidad de Champamarca, es el depósito de desmonte Excelsior. Lo mencionado anteriormente, también se sustenta en que dicho depósito es un generador de drenaje ácido tal como se asevera en su Plan de Cierre. En relación con su composición química de este componente, esta última es comparable con los metales que se encontraron por encima del ECA, nivel de fondo y EPT.

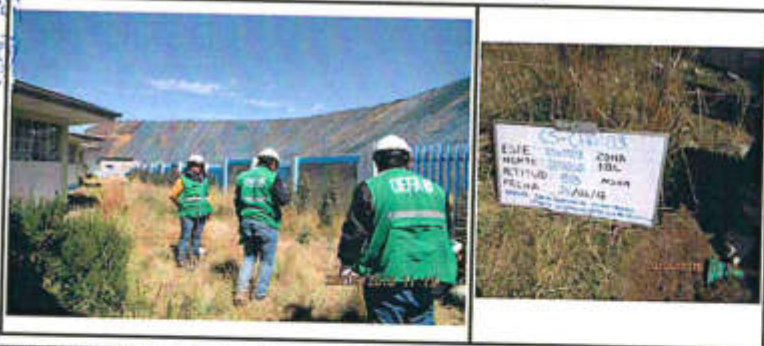
Norte: 8 818 038 Zona: 18L (17, 18 o 19; K, L o M)  
Este: 361 108 Altitud: 4 303 msnm

Observaciones: A 30 cm de profundidad en un área de 1 ha.

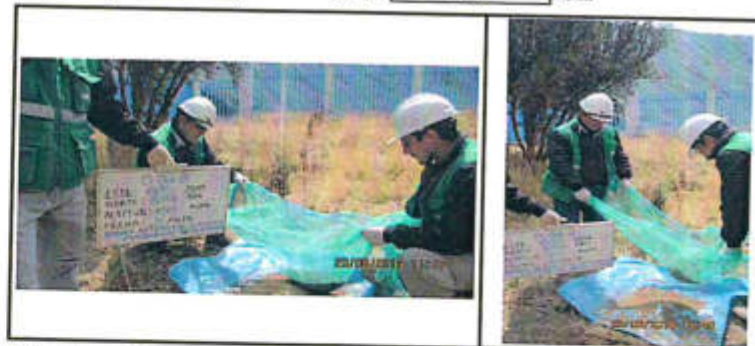
Norte: 8 818 036 Zona: 18L (17, 18 o 19; K, L o M)  
Este: 361 132 Altitud: 4 304 msnm

Observaciones: A 30 cm de profundidad en un área de 1 ha.

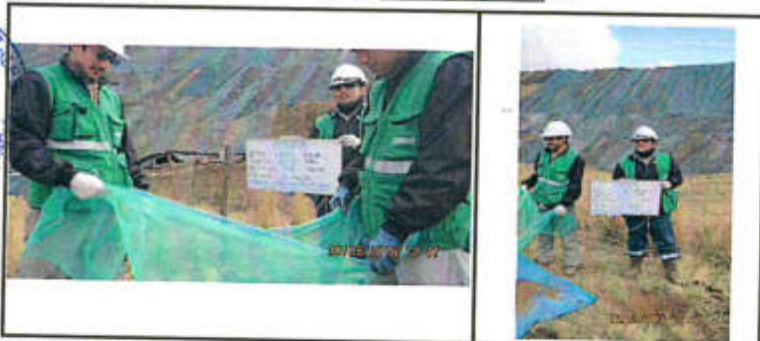
Norte: 8 817 954 Zona: 18L (17, 18 o 19; K, L o M)  
Este: 361 057 Altitud: 4 293 msnm

Observaciones: A 30 cm de profundidad en un área de 1 ha.

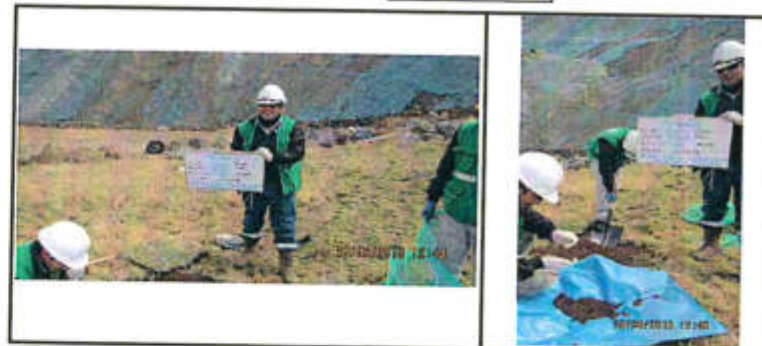
Norte: 8 817 932 Zona: 18L (17, 18 o 19; K, L o M)  
Este: 361 039 Altitud: 4 284 msnm

Observaciones: A 30 cm de profundidad en un área de 1 ha.

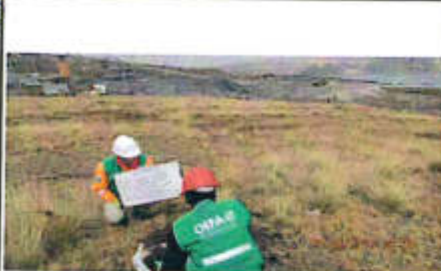
Observaciones: A 30 cm de profundidad en un área de 2ha.

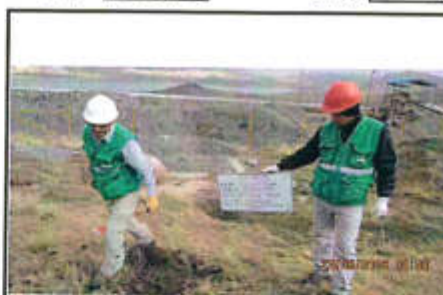
Código del Punto: CS-SM-06 Asignado por: DE-OEFA x  
Administrado

Descripción del Punto: ZONA DE SMELTER AL NOROESTE DEL STOCK PILE MARCA PUNTA NORTE

Observaciones: A 30 cm de profundidad en un área de 2ha.
