**INFORME N° 0356 - 2015-OEFA/DE-SDCA-CIPASH**

**ASUNTO** : Identificación de pasivo ambiental del subsector hidrocarburos  
con código de Ficha OEFA F00563, ubicado en el Lote VII/VI (ex  
Lote VII), en el distrito La Brea de la provincia Talara del  
departamento de Piura.

### III. IDENTIFICACIÓN DE PASIVO AMBIENTAL DEL SUBSECTOR HIDROCARBUROS CON CÓDIGO DE FICHA OEFA F00563

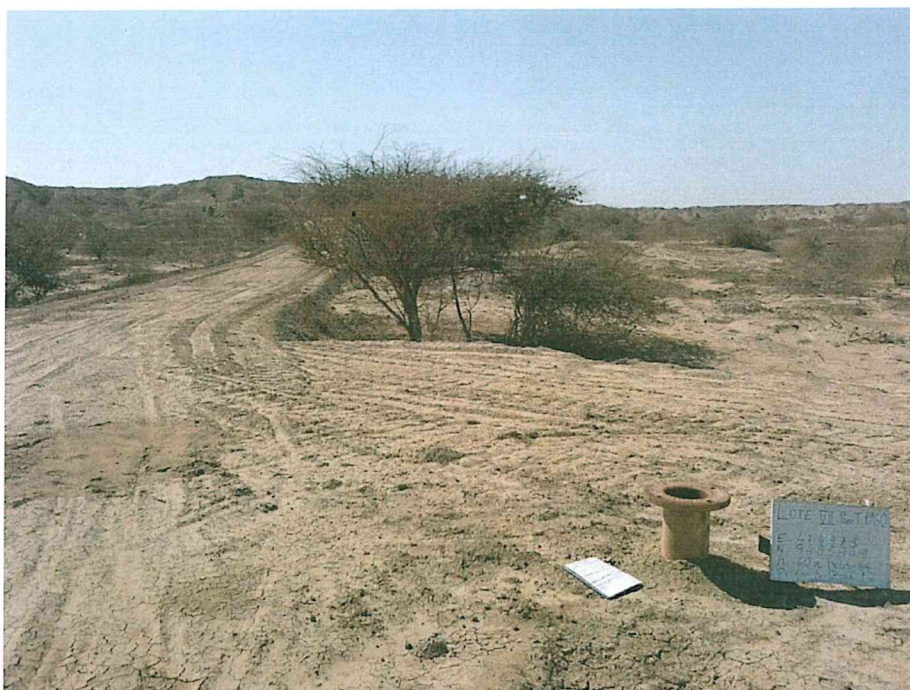
14. Durante la visita de verificación realizada por el OEFA el 18 de julio del 2013, se observó un pozo inactivo, ubicado en un terreno llano a 0,3 m del nivel de superficie de suelo. La estructura del pozo está constituido principalmente por una tubería de revestimiento (casing) unido a la parte inferior correspondiente a una brida adaptadora, que cabe destacar que se encontraba abierto y sin elementos de cierre en superficie, no garantizando el cierre hermético del pozo, representando condición insegura para el abandono del pozo, además se logró percibir leves olores característicos a hidrocarburos provenientes del pozo y no se visualizó afloramiento superficial de hidrocarburos (ver anexos 1 y 2).

**Fotografía N° 1.** Se observa el pozo inactivo ubicado en un terreno llano con la estructura del pozo expuesta y en estado de corrosión.

16. En ese sentido, de la revisión de los antecedentes y la evaluación in situ, se considera que el pozo está mal abandonado, toda vez que no se encuentra herméticamente cerrado ni en condiciones seguras para el abandono; conforme se establece en el Artículo 2° del Decreto Supremo N° 032-2004-EM - Reglamento de las Actividades de Exploración y Explotación de Hidrocarburos<sup>6</sup>. Además de presentar emisiones gaseosas fugitivas provenientes del pozo mal abandonado.

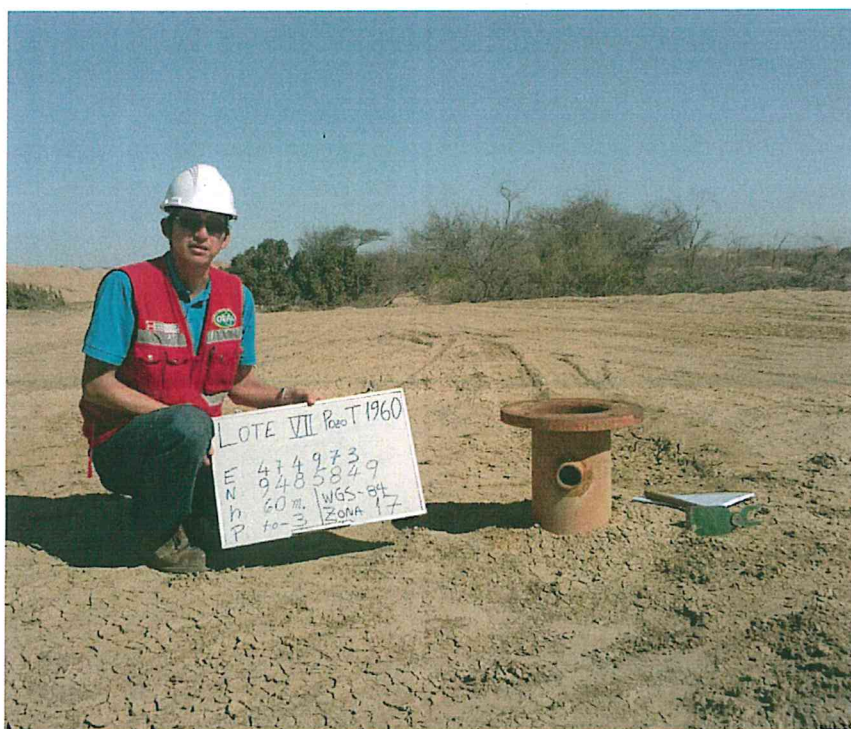
**Fotografía N° 2.** Se observa que la estructura del pozo que presenta casing cortado abierto carente de elementos de cierre que garanticen el cierre hermético del pozo.

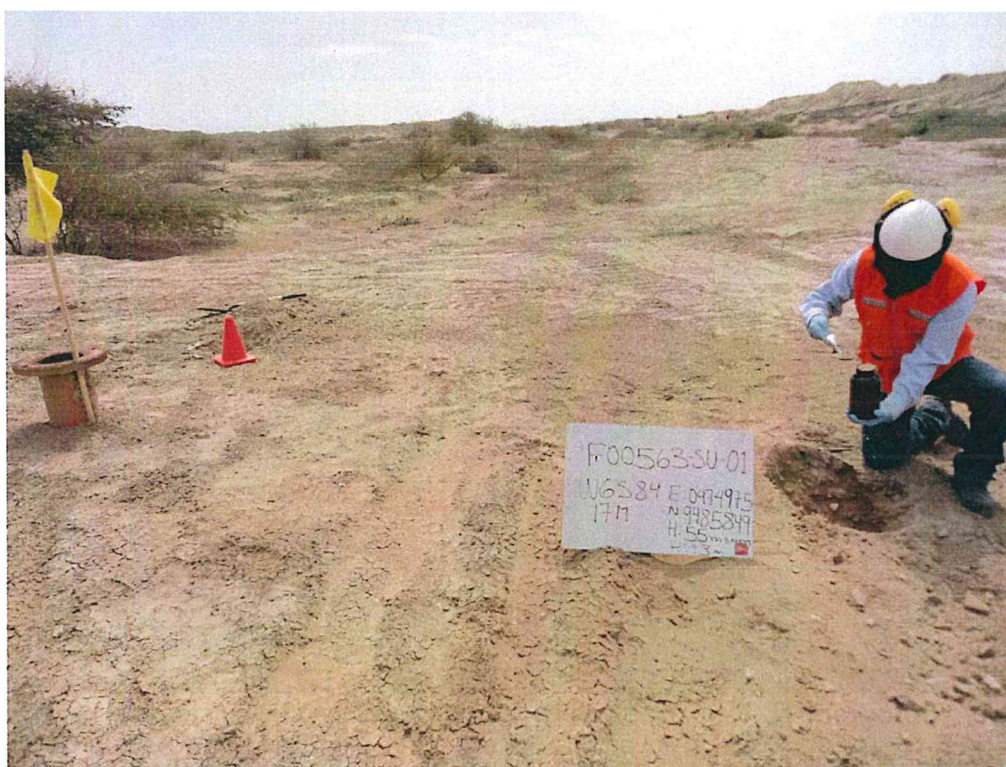
| Matriz | Código del punto de muestreo | Parámetros analizados | Descripción | WGS 84 ZONA 17M | |
|---|---|---|---|---|---|
| Suelo | F00563-SU01 | F1 (C6-C10)*<br>F2 (C10-C28)<br>F3 (C28-C40) | Muestra puntual a 2 m al noroeste del pozo, no se observa presencia de hidrocarburos en el suelo, suelo gravoso, profundidad de toma de muestra 0,3 m – 0,35 m. | 474975 | 9485849 |

**Fotografía N° 3.** Toma de muestra de suelo en el punto F00563-SU01, ubicado a 2 m aproximadamente del Pozo T1960.

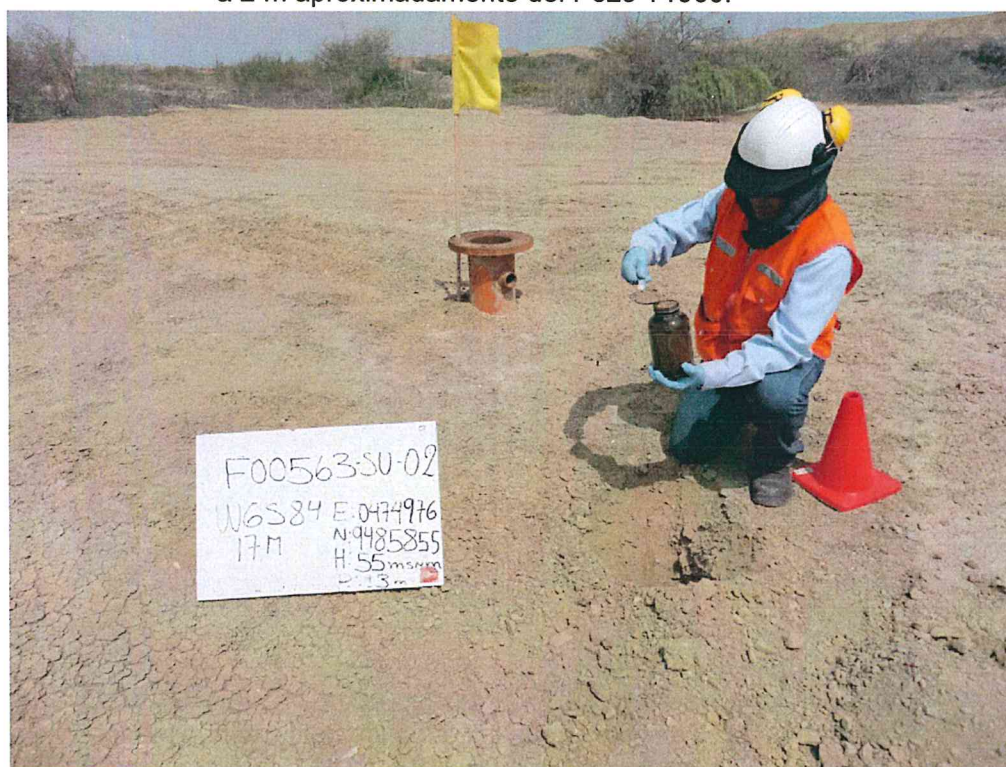
| Matriz | Código del punto de muestreo | Parámetros analizados | Descripción | WGS 84 ZONA 17M | |
|---|---|---|---|---|---|
| Suelo | F00563-SU02 | F1 (C6-C10)*<br>F2 (C10-C28)<br>F3 (C28-C40) | Muestra puntual a 4 m al sur del pozo, no se observa presencia de hidrocarburos en el suelo, suelo gravoso, profundidad de toma de muestra 0,3 m – 0,4 m. | 474976 | 9485855 |

**Fotografía N° 4.** Toma de muestra de suelo en el punto F00563-SU02, ubicado a 4 m aproximadamente del Pozo T1960.

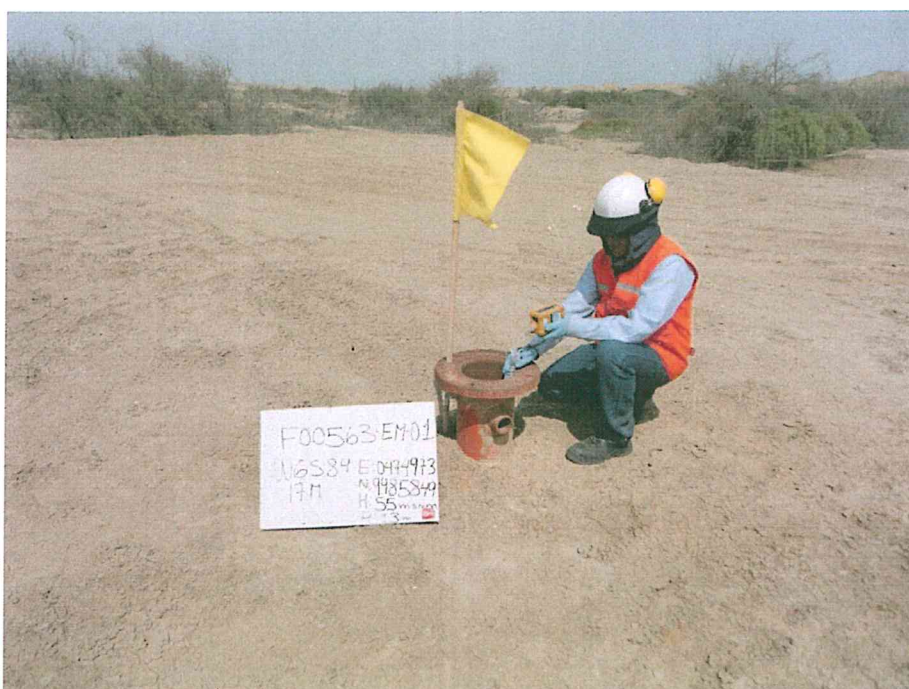
26. Los resultados obtenidos en boca de pozo (F00563-EM01) muestra la presencia de COVs de hasta (30 mg/m<sup>3</sup>) y que el Límite Inferior de Explosividad (LEL) reporta valores de 0 % evidenciando que las emisiones gaseosas fugitivas provenientes del pozo están compuestas por una mezcla de gases que no poseen características inflamables; asimismo, las emisiones gaseosas fugitivas provenientes de este pozo podrían estar generando un aporte de metano al ambiente contribuyendo así con el efecto invernadero. Las concentraciones de H<sub>2</sub>S no son consideradas en esta composición de gases dado que fueron escasamente detectadas.

**Fotografía N° 5.** Medición en el punto F00563-EM01, ubicado en la fuente de emisión en boca de Pozo T1960.

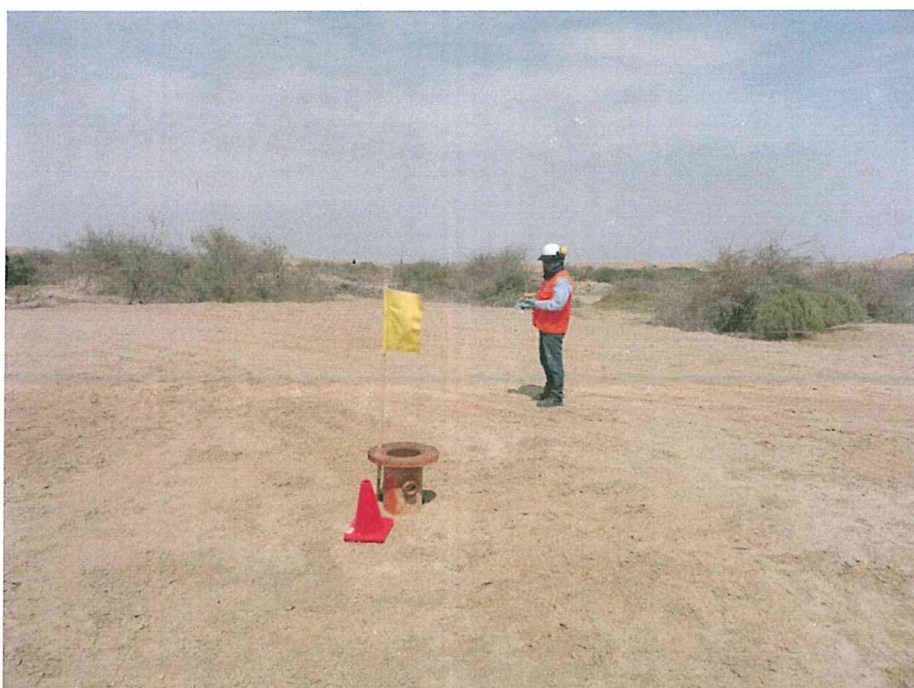
27. Los resultados obtenidos en los alrededores a la ubicación del pozo (F00563-VA01) muestran una reducción de los valores de COVs a (1 mg/m<sup>3</sup>), así como se reporta valores de H<sub>2</sub>S de (0,1 mg/m<sup>3</sup>); asimismo, los valores para el Límite Inferior de Explosividad (LEL) se mantuvieron en 0 % y los niveles de oxígeno en esta área fueron los normales (20,9%), por lo que no se tendría peligro de inflamabilidad a esta distancia de medición.

**Fotografía N° 6.** Medición en el punto F00563-EM02, ubicado a alrededores de la fuente de emisión del Pozo T1960.

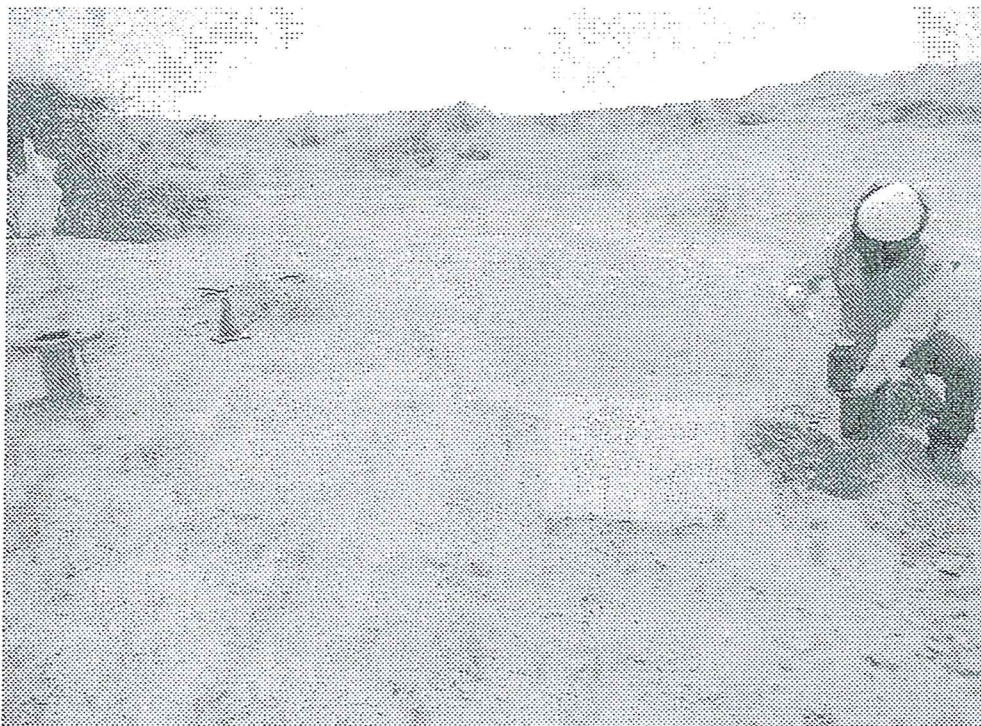
Fotografía N° 1. Toma de muestra de suelo en el punto F00563-SU01, ubicado a 2 m aproximadamente del Pozo T1960.

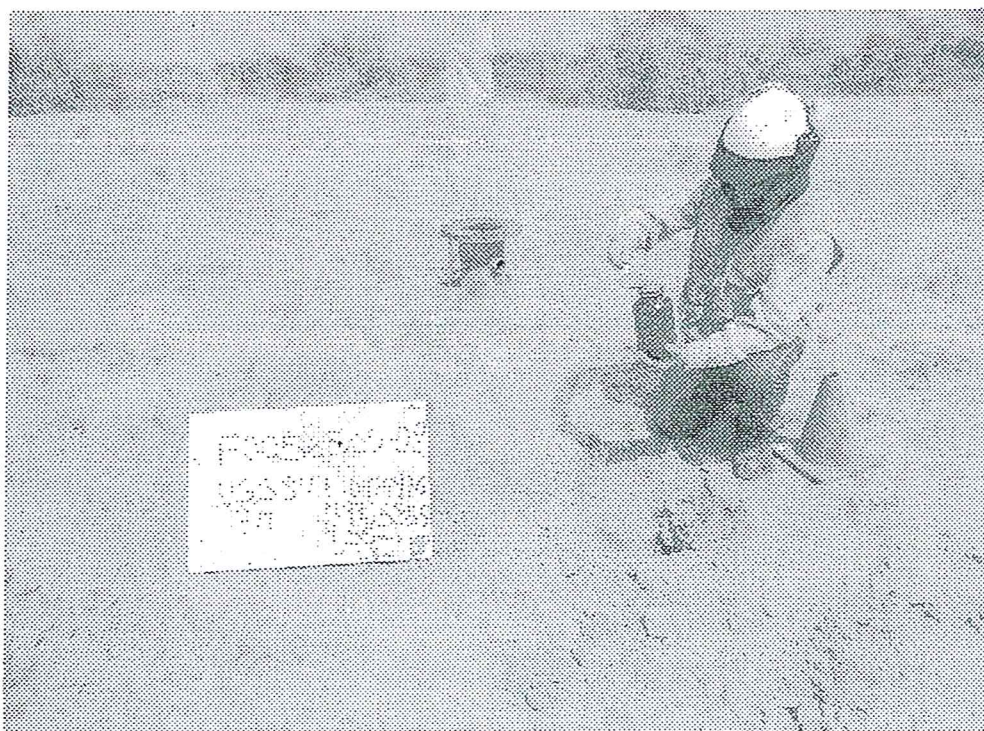
Fotografía N° 2. Toma de muestra de suelo en el punto F00563-SU02, ubicado a 4 m aproximadamente del Pozo T1960.

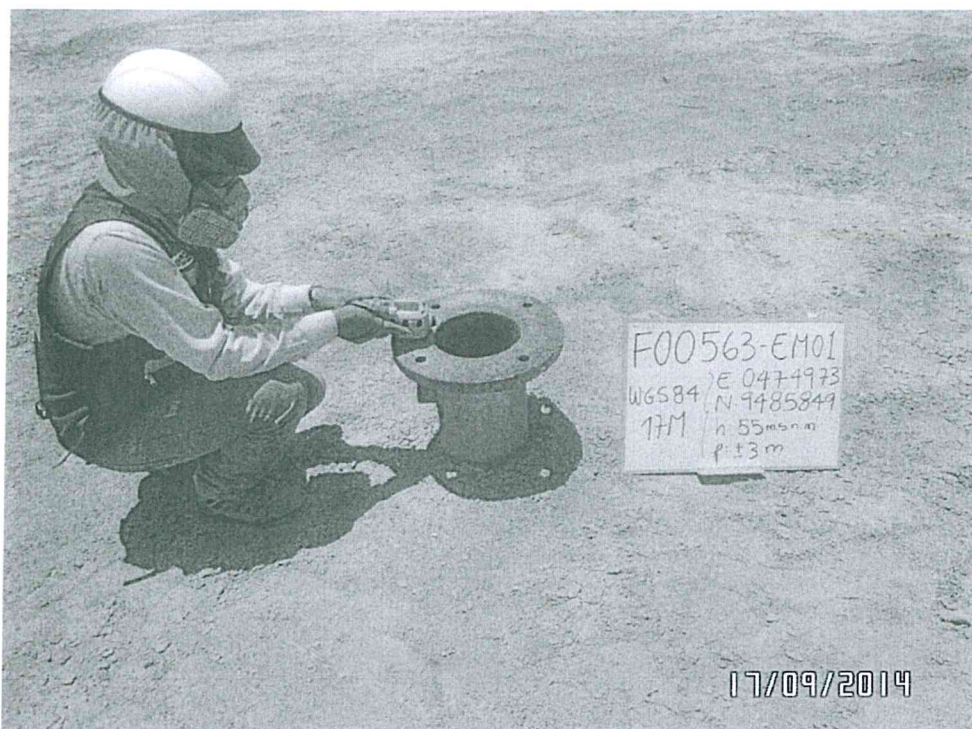
Fotografía N° 1. Medición en el punto F00563-EM01, ubicado en la fuente de emisión en boca del Pozo T1960.

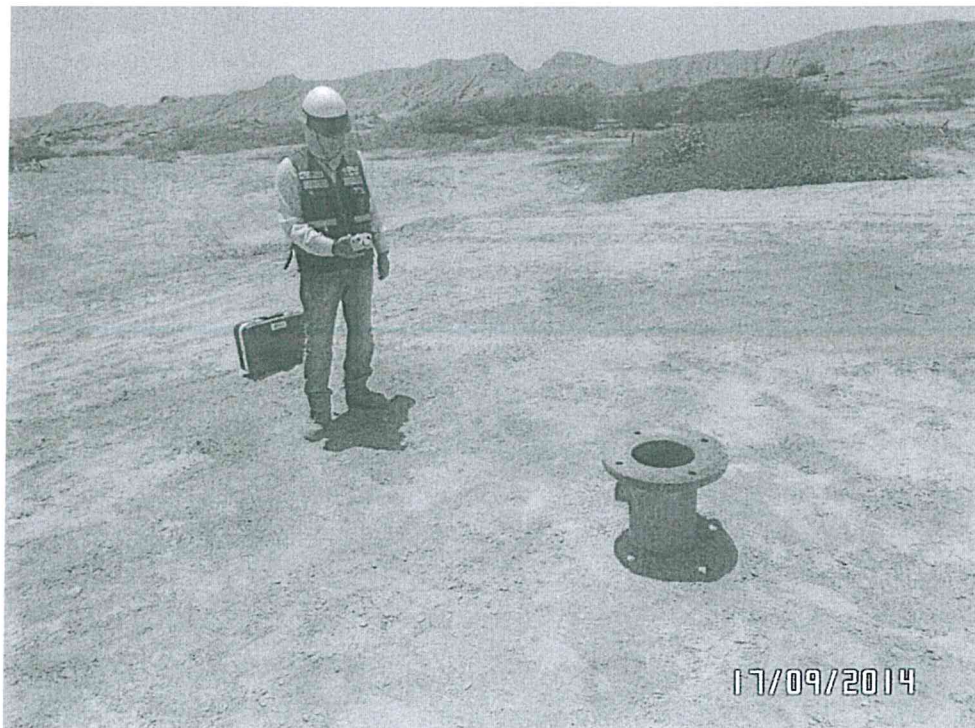
Fotografía N° 2. Mediciones en el F00563-VA01, se realizó en un recorrido en el área circundante alrededor del Pozo en un radio de 1 m, con una duración de 10 minutos.

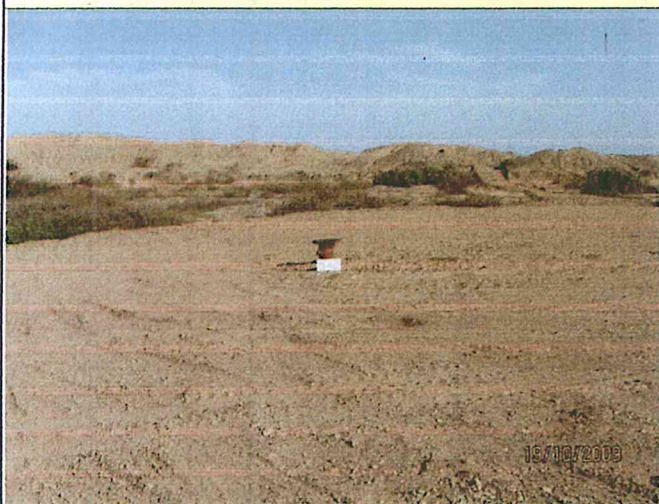
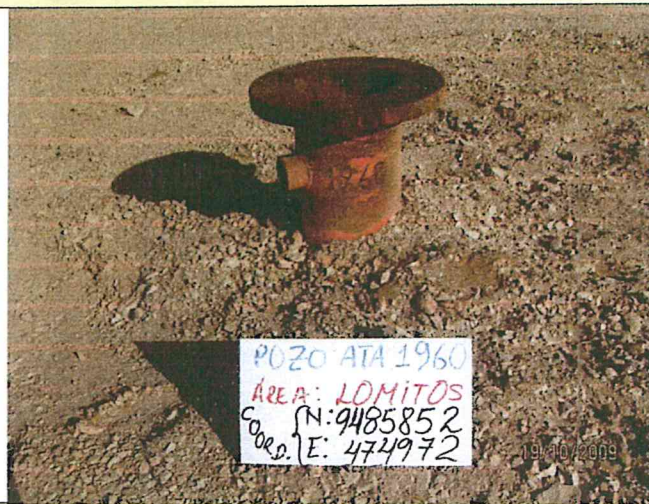
**3. REGISTRO FOTOGRÁFICO**

Pozo ATA, ubicado y con vías de acceso hasta el lugar, con el casing abierto y expuesto unos 10 cm. sobre la superficie del suelo; con terraplén; hay presencia de suelo con hidrocarburo y sedimento del agua de producción en áreas colindante al pozo. Este pozo se encuentra colindante a una quebrada seca y dentro de un bosque seco que tiene como especies vegetales predominantes al bichayo (*Capparis crotonoides*), faique (*Acacia sp.*), algarrobo (*Prosopis chilensis*) y sapote (*Capparis scabrada*) y pino (*Tamarix sp.*).

El inadecuado abandono del pozo.
