**INFORME N° 1407- 2015-OEFA/DE-SDCA-CIPASH**

Asunto : Identificación de pasivo ambiental del subsector hidrocarburos con código de Ficha OEFA F02966, ubicado en el Lote VII/VI (ex Lote VI), en el distrito de Lobitos de la provincia Talara del departamento de Piura

Tipo de informe : Informe de Identificación del Pasivo Ambiental del Subsector Hidrocarburos

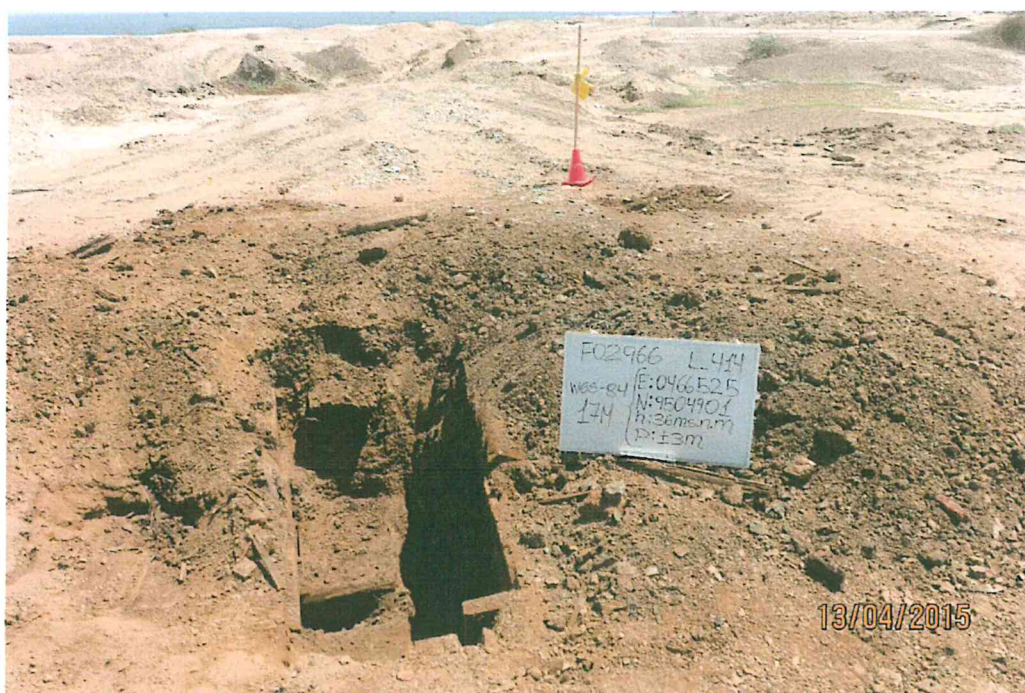
Fotografía N° 1. Se realizó un recorrido exploratorio y búsqueda con apoyo de un equipo detector de metales, referente al pozo código PERUPETRO L\_414.

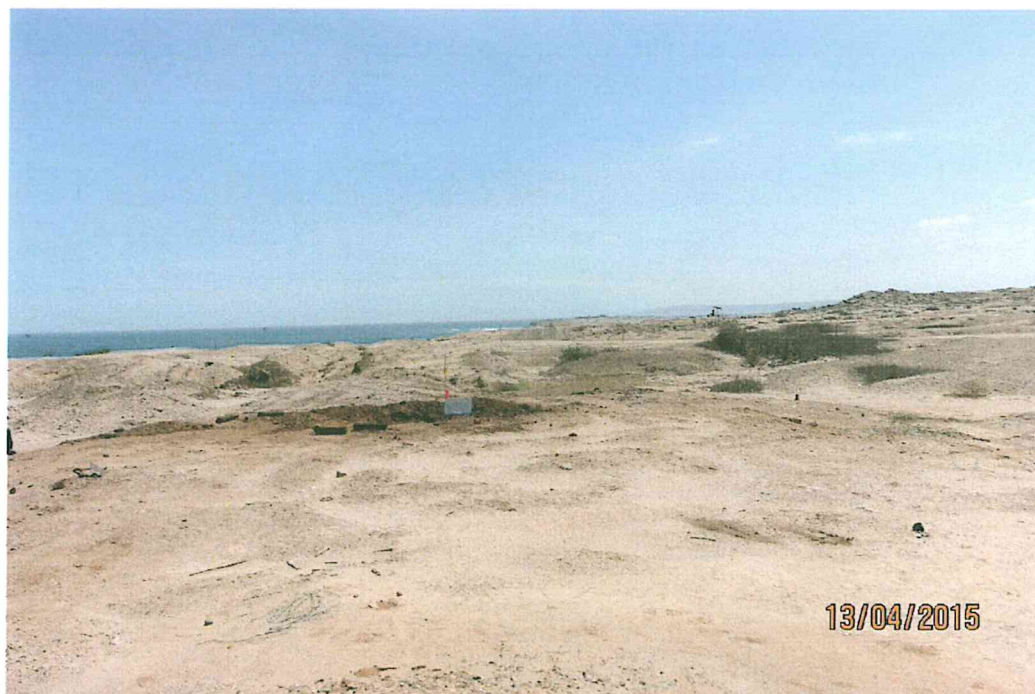
Fotografía N° 2. Vista panorámica de la posible ubicación del Pozo L\_414, se caracteriza por presentar topografía plana rodeado por pequeñas lomas con vegetación seca.

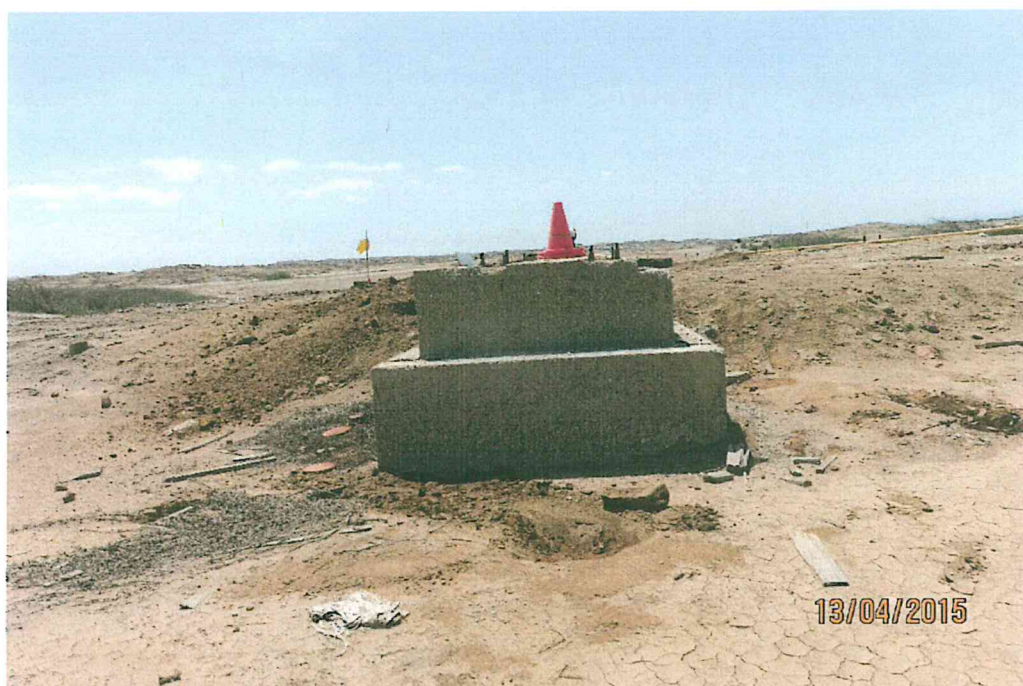
Fotografía N° 3. Se observa una base de concreto muy cercano al área contaminada de hidrocarburos.

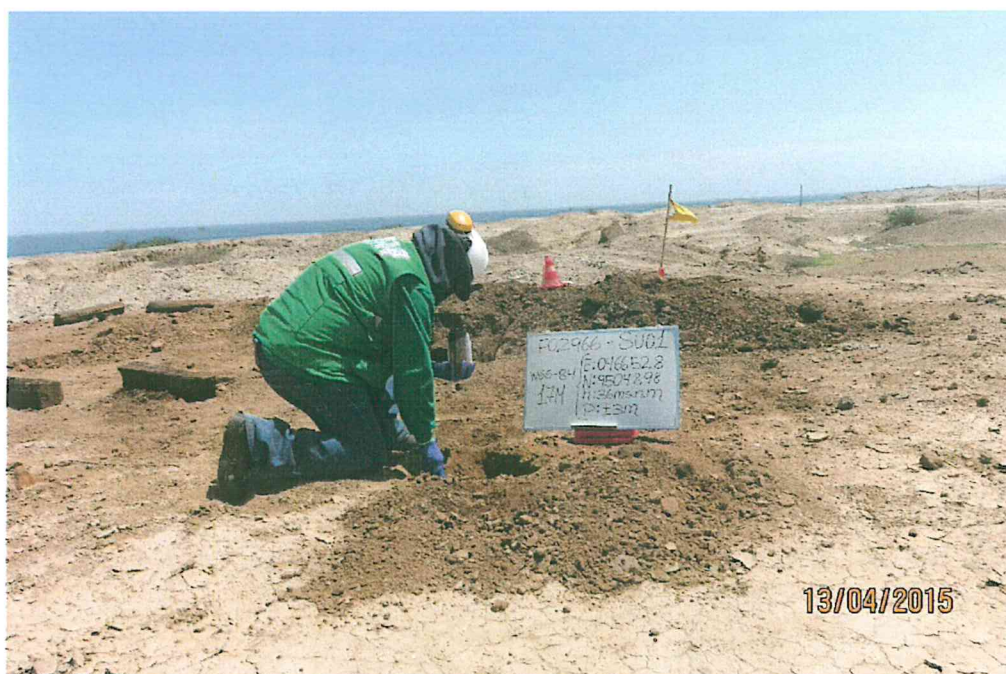
Fotografía N° 4. Toma de muestra de suelo en el punto F02966-SU01, ubicado a 1,2m en dirección este de la posible ubicación del Pozo L\_414..

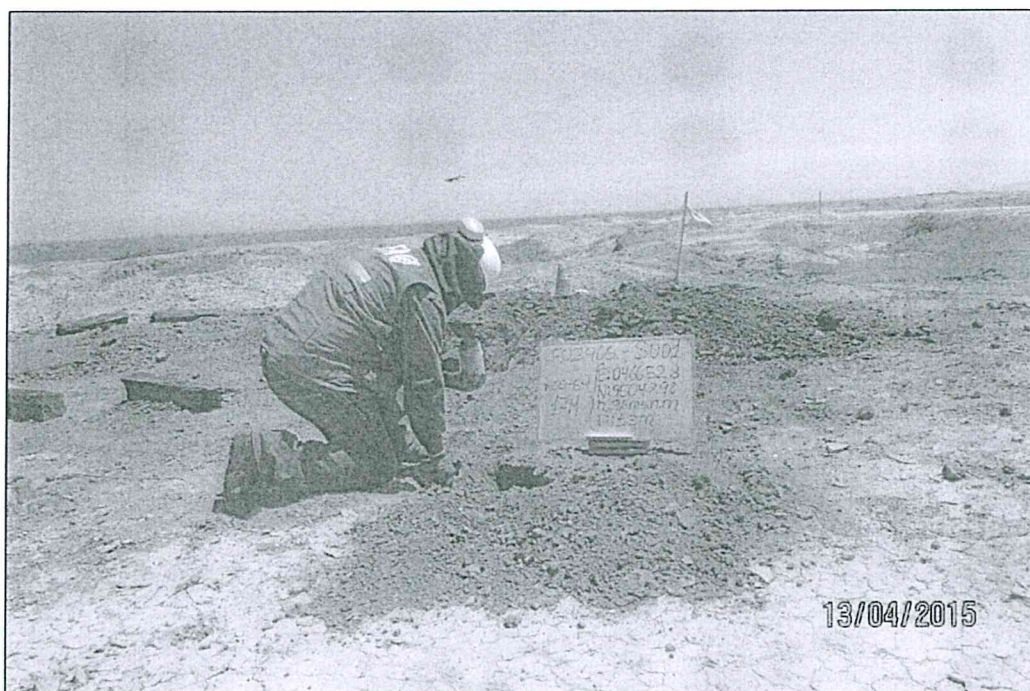
Fotografía N° 1. Toma de muestra de suelo en el punto F02966-SU01, ubicado a 1,2 m aproximadamente de la posible ubicación del Pozo L\_414.

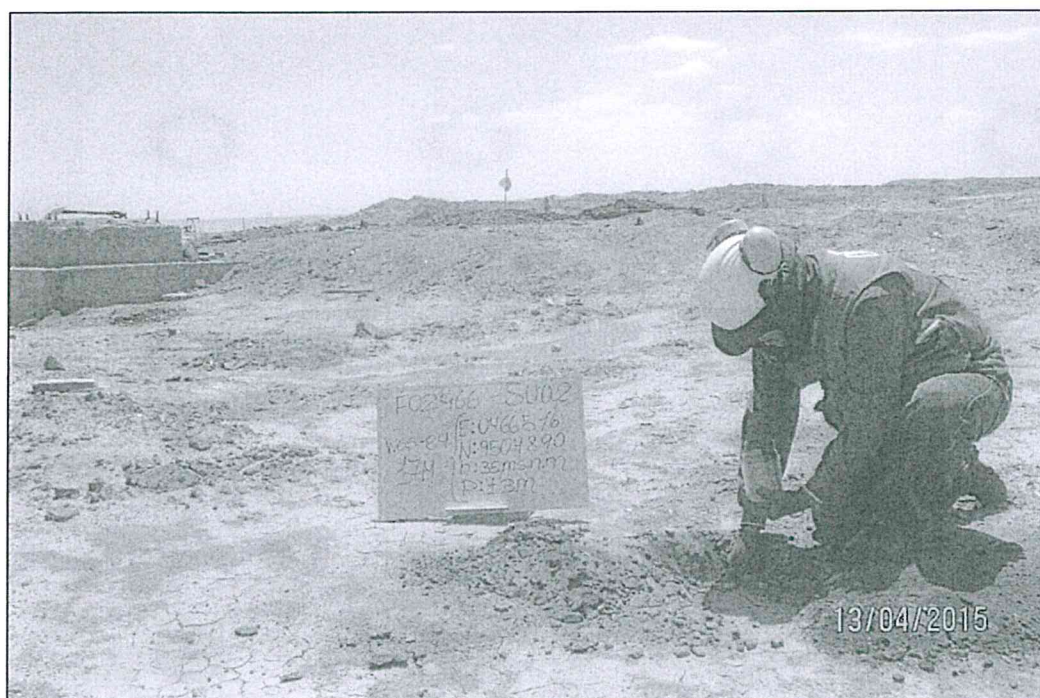
Fotografía N° 2. Toma de muestra de suelo en el punto F02966-SU02, ubicado a 9 m aproximadamente de la posible ubicación del Pozo L\_414.

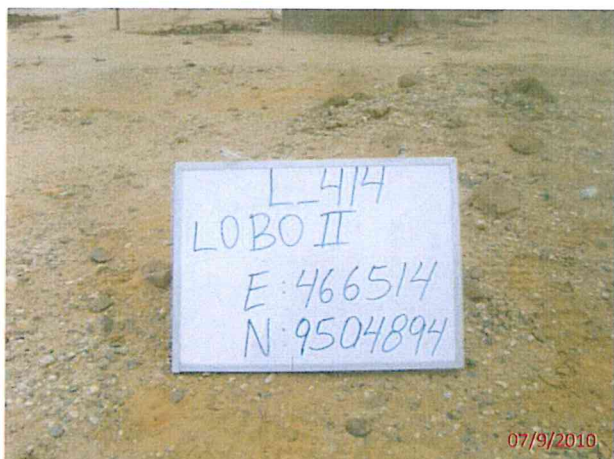
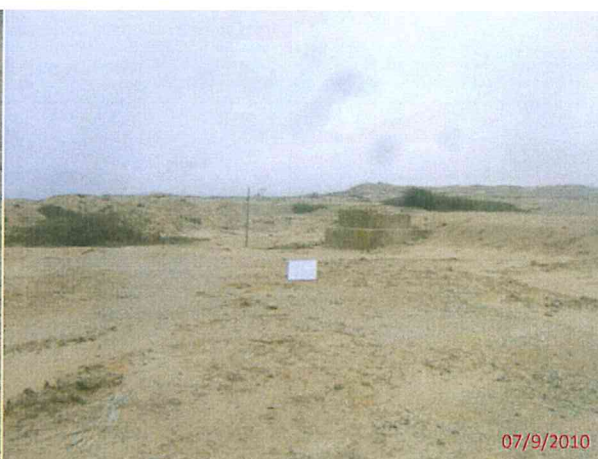
**3. REGISTRO FOTOGRÁFICO**

El pozo L\_414 es un pozo no ubicado. Pozo no tiene acceso y plataforma deteriorada. Se visualiza suelo impregnado con hidrocarburos, base de concreto, restos de madera y restos de cable de acero. Cerca a Batería Yapato de SAVIA PERU.

Pozo mal abandonado
