INFORME N° 00308-2019-OEFA/DEAM-STEC

ASUNTO : Vigilancia ambiental en el área de influencia de la unidad minera Arasi, de Aruntani S.A.C., ubicada en el departamento Puno - 2019

FECHA : Lima, 28 de noviembre de 2019

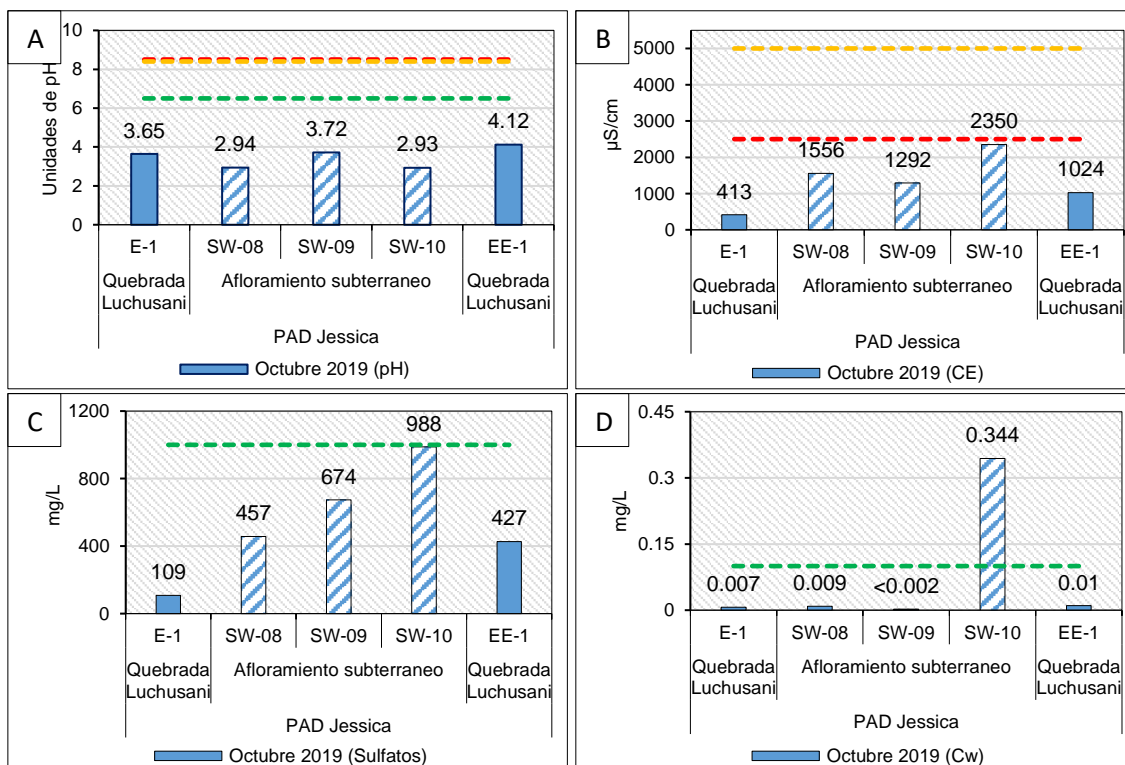
Figura 7.2. Valor de A) pH y B) conductividad eléctrica, y concentración de C) sulfatos y D) cianuro wad – Cw en la quebrada Luchusani y afloramientos captados. Los colores sólidos representan el cauce principal, los colores en tramas representan los tributarios

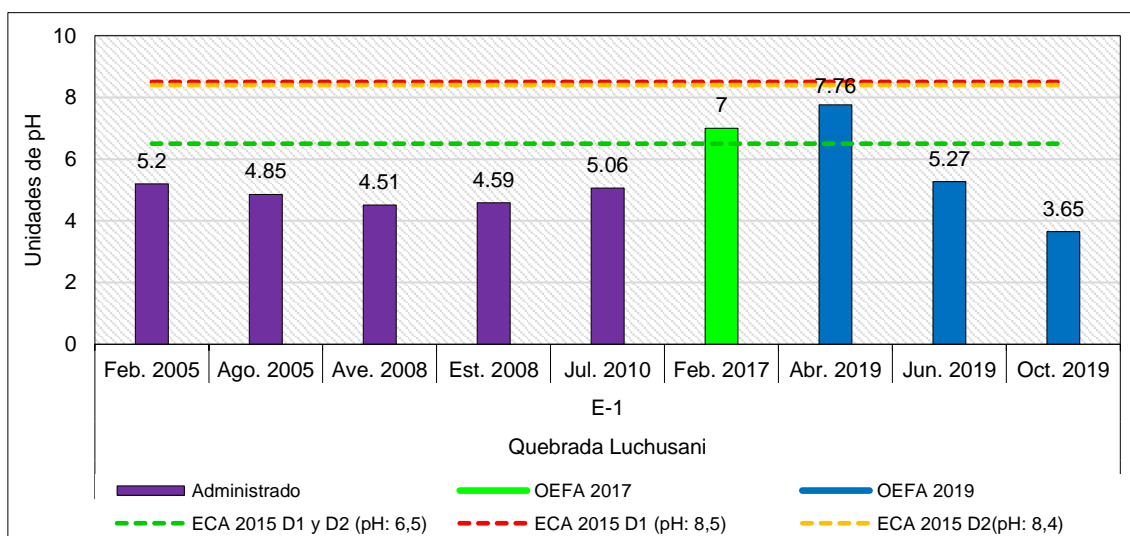
Al comparar los resultados de las evaluaciones realizadas con la data histórica, se observa que, las concentraciones de aluminio, hierro, manganeso (Figuras 7.4), entre otros (Anexo 8) fueron mayores en el punto EE-1 en comparación con E-1; mientras que, el pH disminuyó (excepto en octubre 2019). La variación del pH en el punto E-1, correspondería a una variación estacional, ya que el administrado⁶ también reportó características ácidas en este punto en meses próximos a octubre (Figura 7.3).

Figura 7.3. Comportamiento de los parámetros de campo y sulfatos en la quebrada Luchusani y afloramientos captados. Ave: avenida, Est: estiaje

Asimismo, en el punto EE-1 se observa la disminución de parámetros que superaron los ECA para agua 2015, de 4 en febrero 2017 a 3 en octubre 2019 (Figura 7.5). Además, el pH, aluminio y hierro presentaron un comportamiento variable en este punto en las evaluaciones realizadas entre 2017 y 2019, mientras que, el manganeso se incrementó en octubre 2019 (Figuras 7.3 y 7.4).

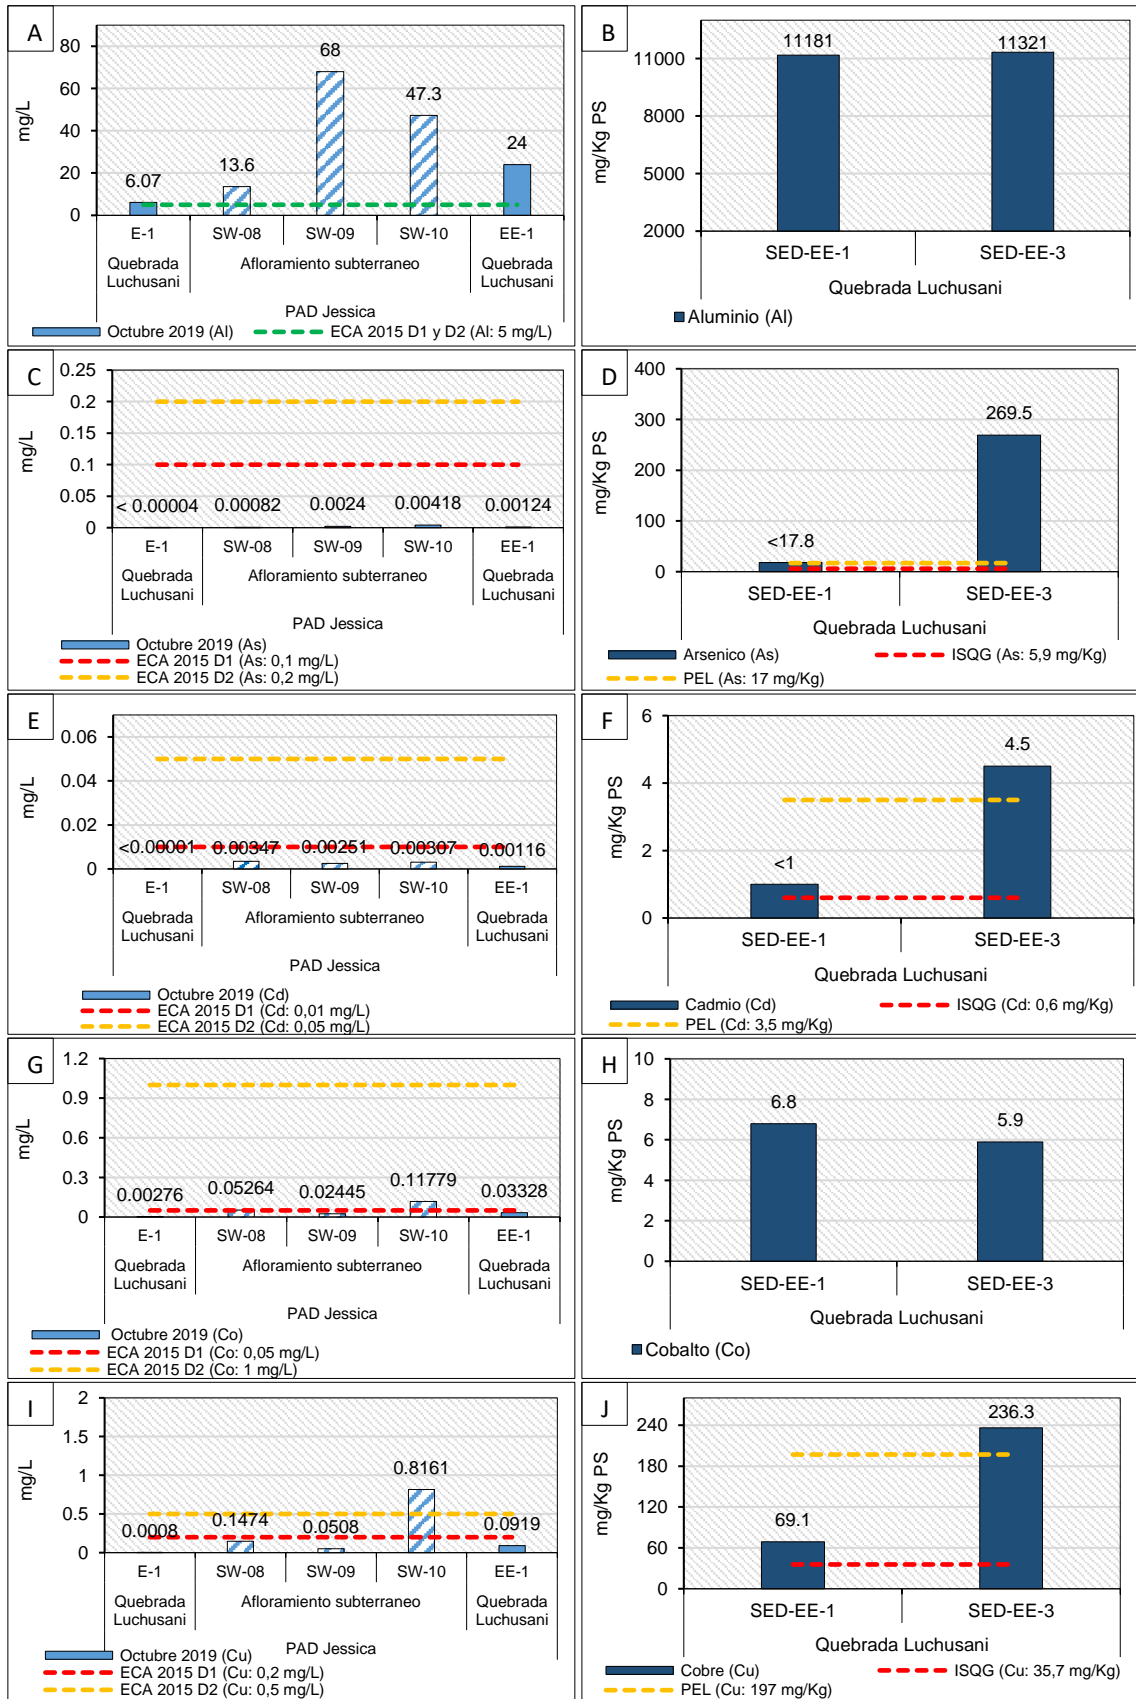
Figura 7.6. Concentración de aluminio, arsénico, cadmio, cobalto y cobre en agua (A, C, E, G e I respectivamente) y sedimento (B, D, F, H y J respectivamente) en la quebrada Luchusani y afloramientos captados.

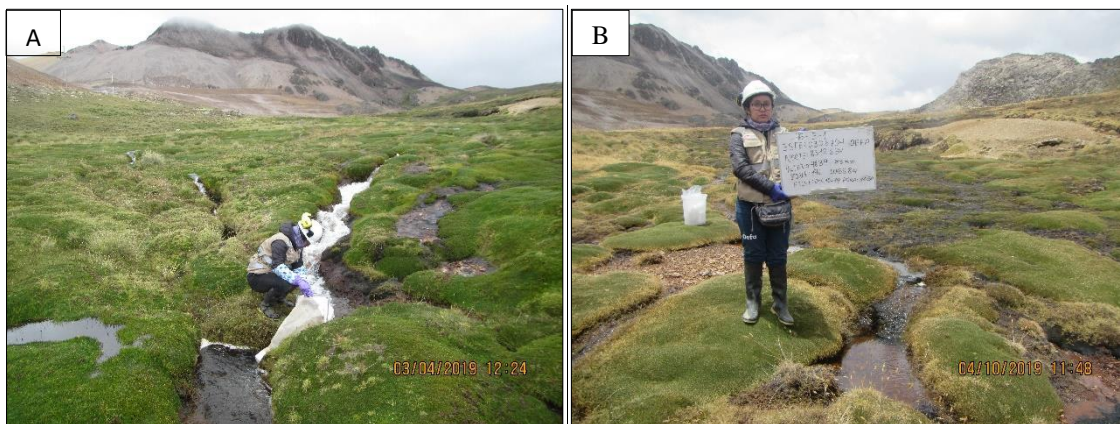
Figura 7.8. Punto de muestreo HB-E-1 en A) abril 2019 y B) octubre 2019, mostrando la disminución del caudal

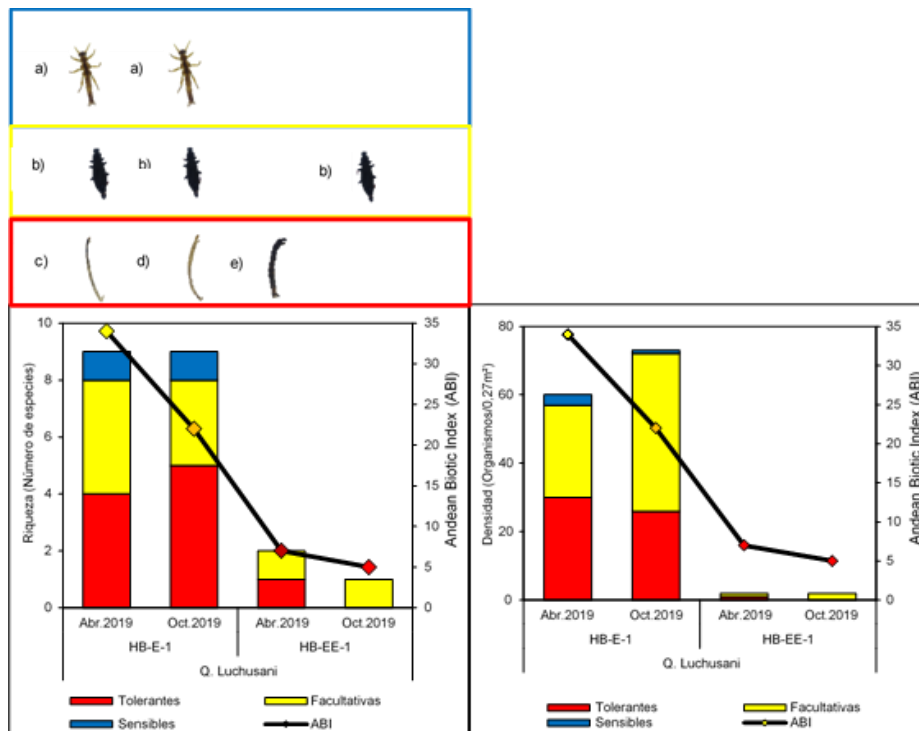
Por el contrario, el punto de muestreo HB-E-1, ubicado aguas arriba de los afloramientos provenientes del PAD Jessica, reportó una calidad biológica de moderada en abril 2019 a mala en octubre 2019 (Tabla 7.1), debido principalmente a la disminución del caudal (Figura 7.8); sin embargo, en ambos meses se registro al género *Claudioperla*, perteneciente a la familia Gripopterygidae, que requiere buena calidad de agua para su desarrollo, especialmente con suficiente oxígeno disuelto disponible (Roldán, 1996; Beeckman, 2017), por lo que se le considera como un taxón sensible (Figura 7.9).

Figura 7.9. Riqueza, densidad y ABI de la comunidad de macroinvertebrados bentónicos registrados en la quebrada Luchusani, para las categorías sensibles, facultativas y tolerantes-. Donde: a) *Claudioperla* sp., b) *Austrelmis* sp., c) *Cricotopus* sp., d) *Alotanypus* sp. y e) *Podonomus* sp.

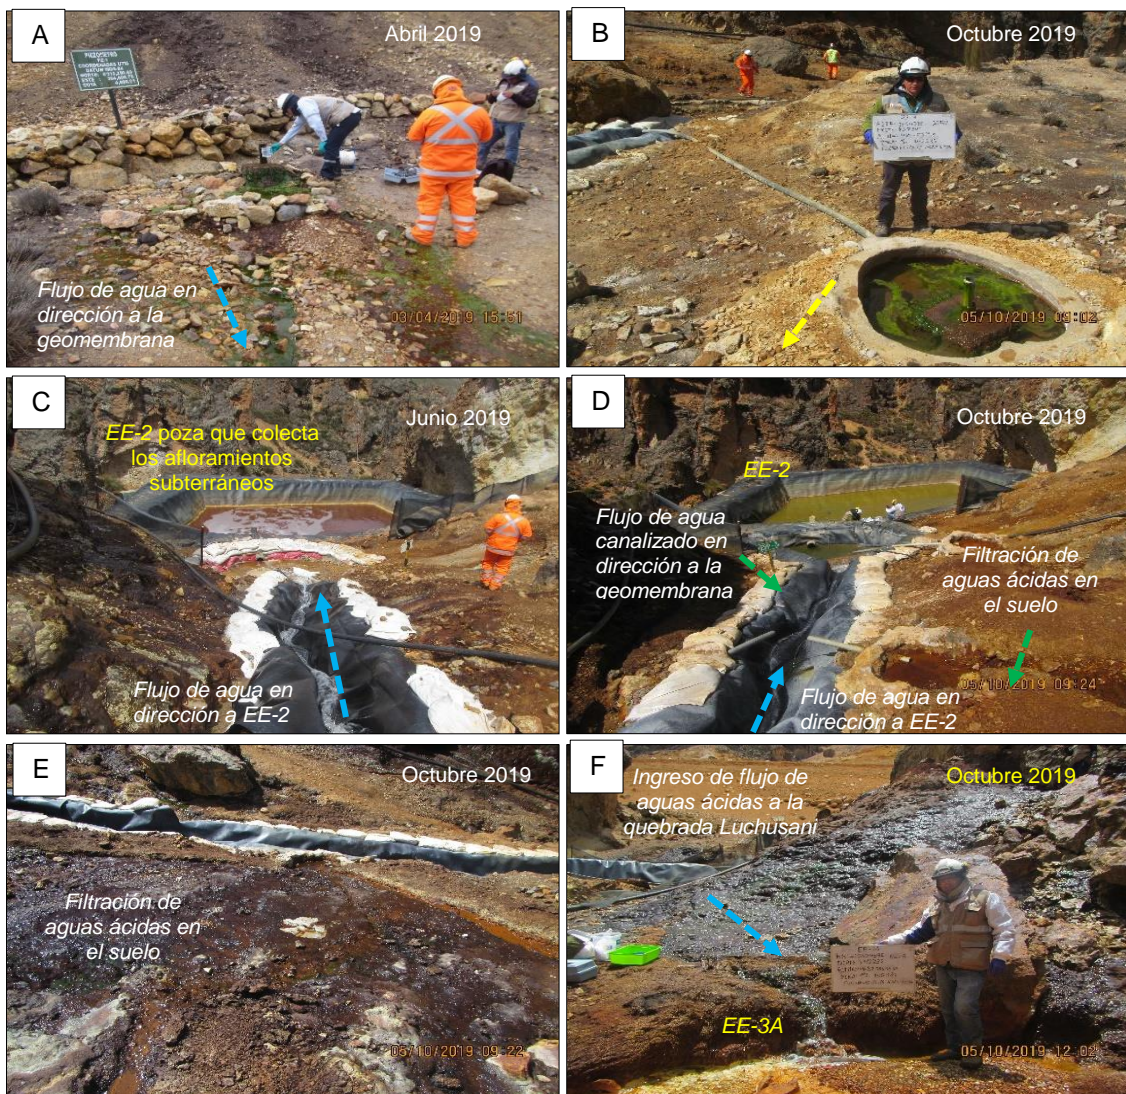
Figura 7.11. Filtración en el suelo de la surgencia del piezómetro (PZ-1) en A) abril 2019 y captado en B) octubre 2019, flujo de agua en dirección a EE-2 en C) junio 2019 y D) octubre 2019, filtración de aguas ácidas en el suelo en E) octubre 2019; y descarga de parte de los afloramientos ácidos (EE-3A), que no fueron captados, a la quebrada Luchusani en F) octubre 2019

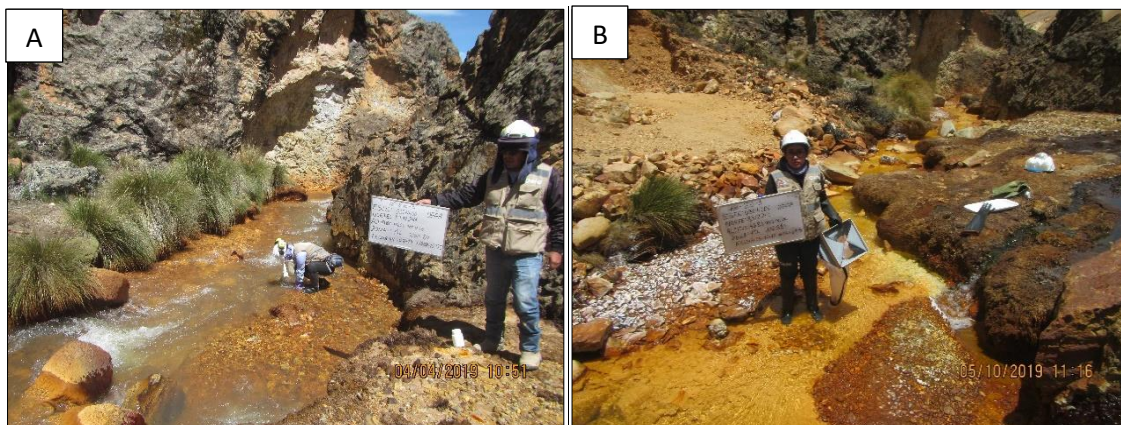
Figura 7.21. Quebrada Luchusani (HB-EE-3) en A) abril 2019 y B) octubre 2019
