**INFORME N° 396 - 2014-OEFA/DE-SDCA-CIPASH**

ASUNTO : Identificación de pasivo ambiental del subsector hidrocarburos con código de Ficha OEFA F00478, ubicado en el Lote VII/VI (ex Lote VII), en el distrito de La Brea de la provincia Talara del departamento de Piura.

III. IDENTIFICACIÓN DE PASIVO AMBIENTAL DEL SUBSECTOR HIDROCARBUROS CON CÓDIGO DE FICHA OEFA N° F00478

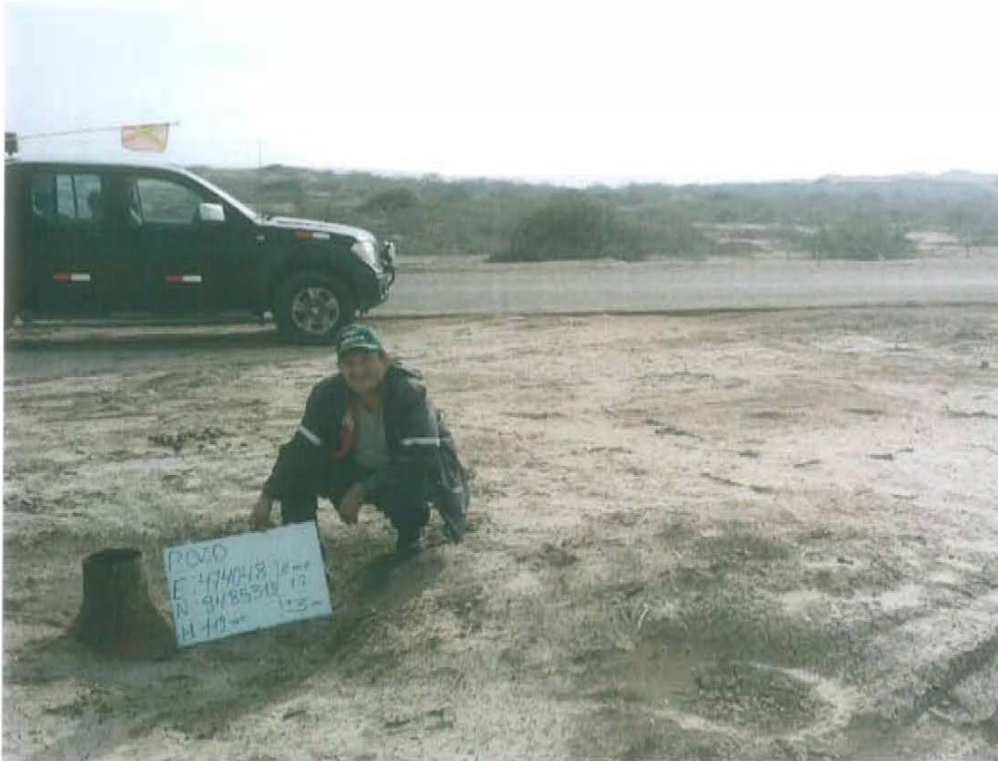
Fotografía N° 1. Vista panorámica del pozo T1633, ubicado en un relieve plano.

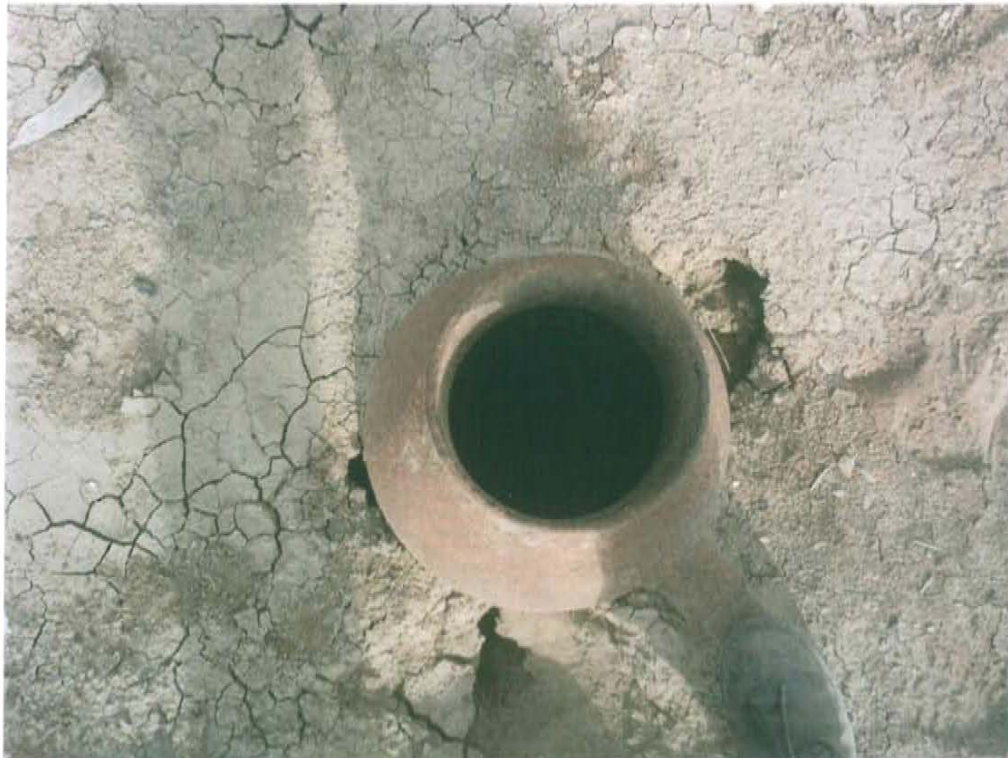
13. Durante la evaluación in situ realizada por el OEFA el 31 de mayo de 2013, se observó un pozo inactivo sin cabezal ni válvulas, presenta un casing con tubería de reducción tipo botella de 0,3 m sobre la superficie del suelo en una planicie que presenta vía de acceso a través de una carretera asfaltada; se observó el casing y tubería de reducción corroídos y expuestos al ambiente, por lo que no presenta las condiciones necesarias que garanticen el hermetismo del pozo; se realizó un recorrido exploratorio al área circundante al pozo no encontrándose suelo con presencia de hidrocarburos, ni afloramiento de fluidos desde el pozo, tampoco se percibieron olores a hidrocarburos procedentes del pozo, sin embargo se observó residuos sólidos y restos de madera (ver anexos 1, 2 y 3).

Fotografía N° 2. Vista del casing del pozo T1633, se observa el casing abierto al ambiente.

14. En ese sentido, de la revisión de los antecedentes y las observaciones en campo se tiene que el pozo se encuentra mal abandonado, toda vez que no cumple con las condiciones de abandono establecidas en el Decreto Supremo N° 032-2004-EM - Reglamento de las Actividades de Exploración y Explotación de Hidrocarburos, como no contar con un último tapón de cemento desde los doscientos (200) metros de profundidad hasta la superficie, conforme se establece en el Artículo 200° del Decreto Supremo N° 032-2004-EM⁶. Asimismo, el pozo debería contar con una varilla de acero de dos (2) metros de altura con el número del pozo soldado a la plancha que tapa el pozo, tal como se establece en el Artículo 203° del Decreto Supremo N° 032-2004-EM⁷.

- (i) El pozo identificado con código PERUPETRO T1633, califica como un pozo mal abandonado toda vez que no cuenta con un último tapón de cemento desde los doscientos (200) metros de profundidad hasta la superficie, ni con una varilla de acero de dos (2) metros de altura con el número del pozo, tal como se establece en los Artículos 200° y 203° del Decreto Supremo N° 032-2004-EM - Reglamento de las Actividades de Exploración y Explotación de Hidrocarburos.
