**INFORME N° 24 - 2015-OEFA/DE-SDCA-CIPASH**

**ASUNTO** : Identificación de pasivo ambiental del subsector hidrocarburos  
con código de Ficha OEFA F01220, ubicado en el Lote III, en el  
distrito de La Brea - Negritos de la provincia Talara del  
departamento de Piura.

1. El presente Informe tiene por objeto comunicar que el pozo mal abandonado (con código PERUPETRO T2652) y el suelo contaminado circundante a él, constituyen un pasivo ambiental del subsector hidrocarburos, identificado con código de Ficha OEFA F01220. Este pasivo ambiental se encuentra ubicado en el Lote III, en el distrito de La Brea - Negritos de la provincia Talara del departamento de Piura, el cual fue verificado en campo el 03 de julio de 2014.

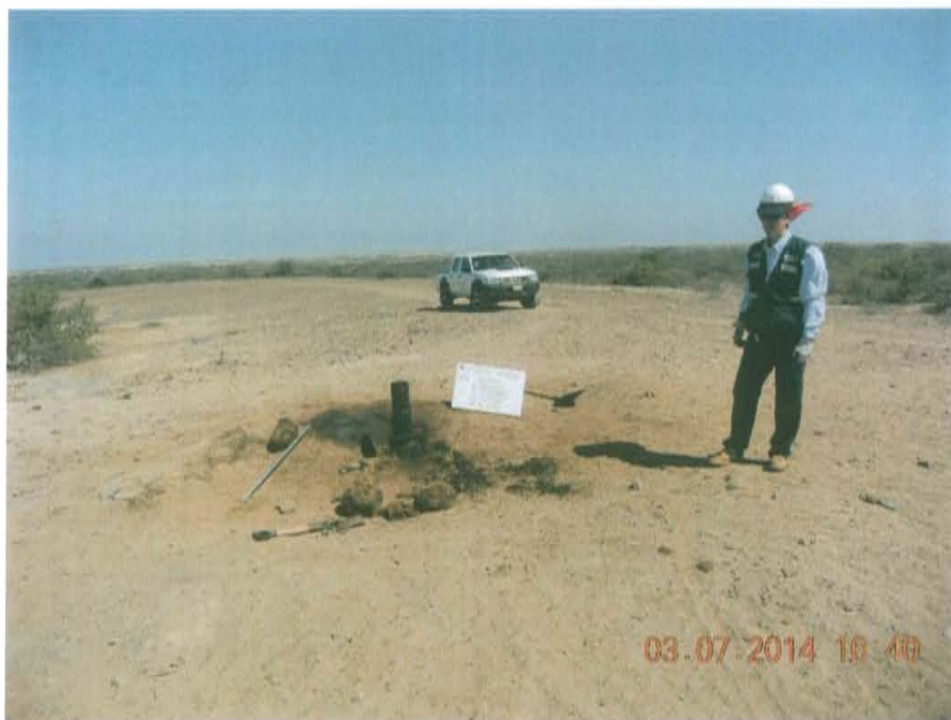
Fotografía N° 1. Vista panorámica del pozo T2652, ubicado encima de una lomada con escasa vegetación y suelo con presencia de hidrocarburos.

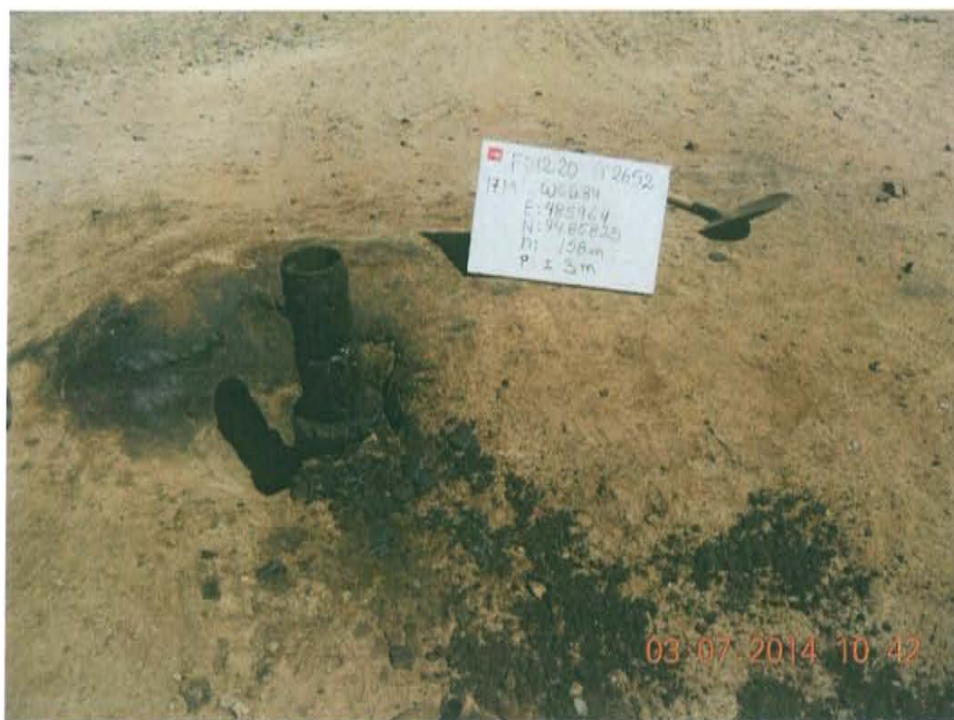
Fotografía N° 2. Vista y ubicación del pozo T2652 dentro de un pequeño hoyo de 0,95m² x 0,2 m de profundidad.

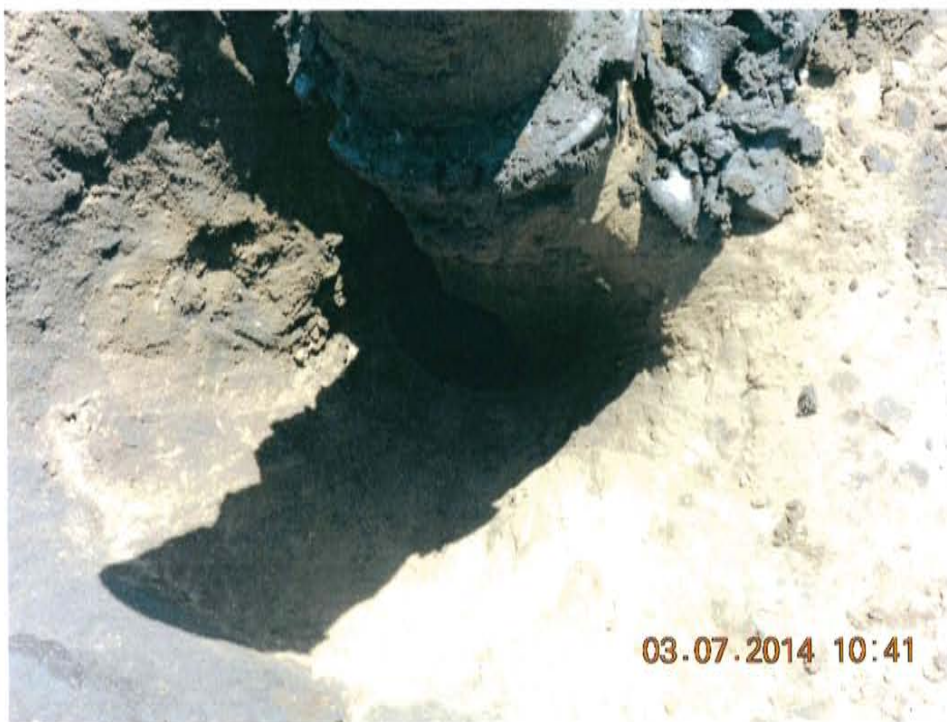
Fotografía N° 3. Se observa pozo abierto y expuesto al ambiente, que se encuentra cortado en un lado del extremo inferior del casing de superficie, de donde posiblemente se extraen artesanalmente hidrocarburos.

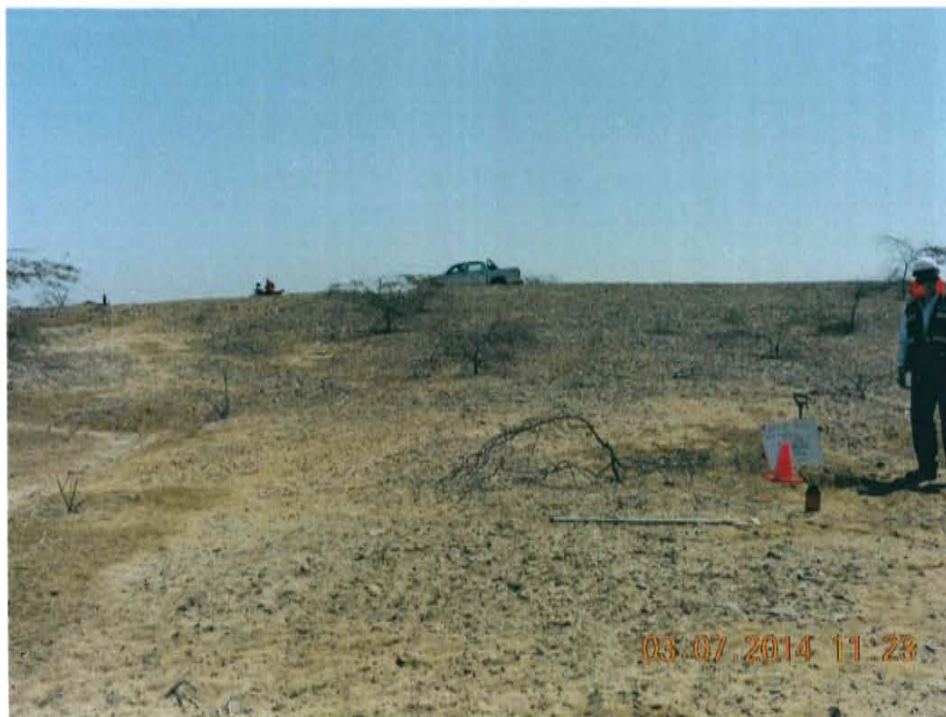
Fotografía N° 4. Toma de muestras de suelo en el punto F01220-SU02, ubicado a 47 m del pozo, donde existe presencia de hidrocarburos.

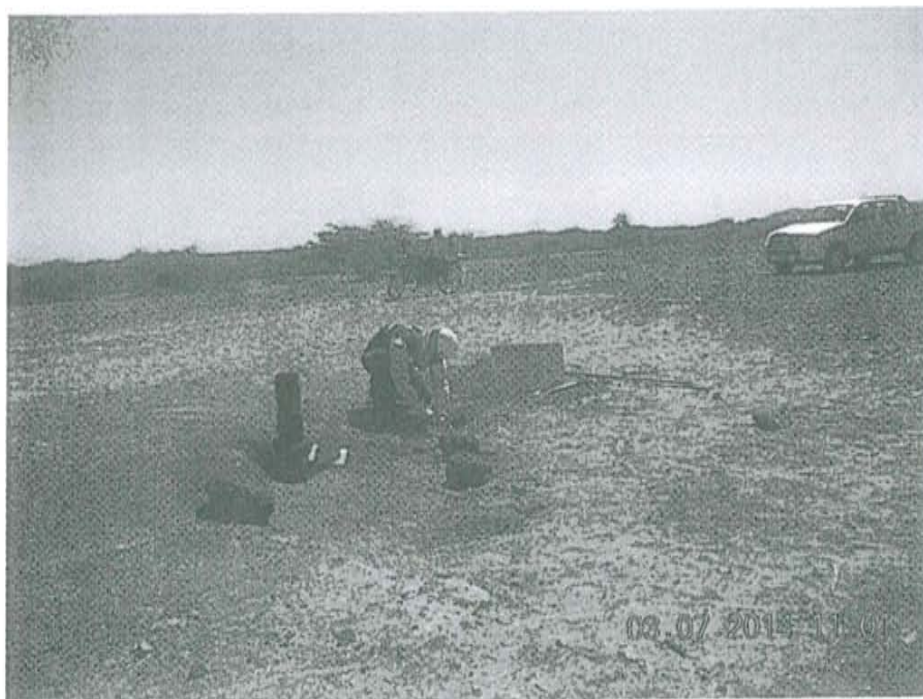
Fotografía N° 1. Toma de muestra de suelo en el punto F01220-SU01, ubicado a 1,4 m aproximadamente del Pozo T2652.

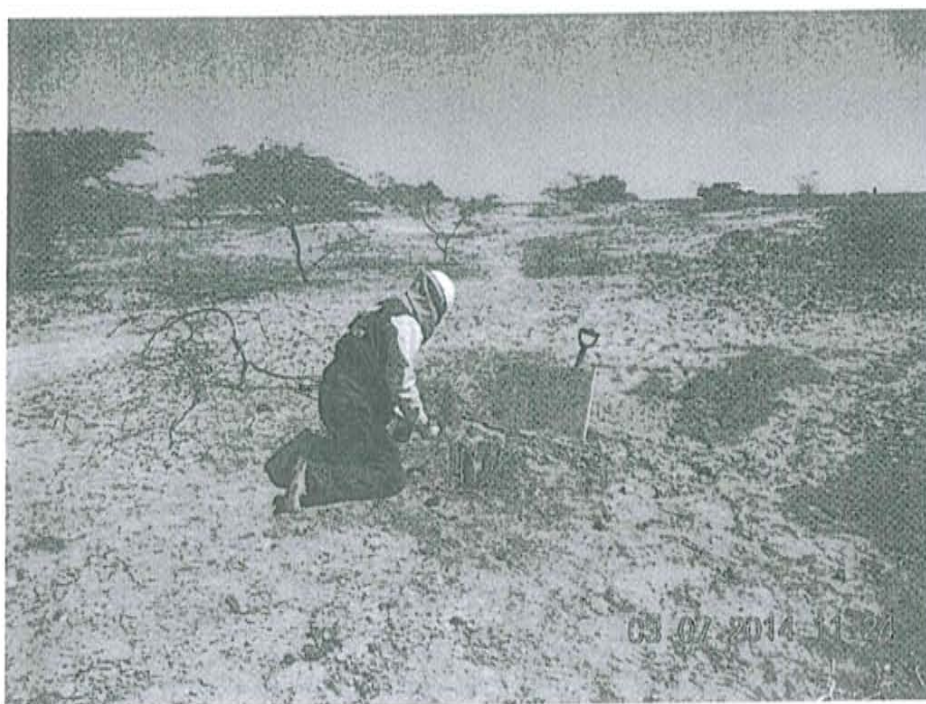
Fotografía N° 2. Toma de muestra de suelo en el punto F01220-SU02, ubicado a 47 m aproximadamente del Pozo T2652.

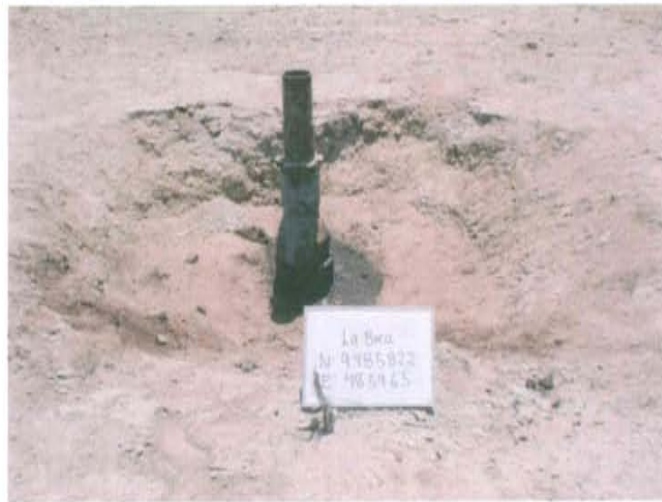
**3. REGISTRO FOTOGRÁFICO**

En la plataforma del pozo ATA T2652 se observó suelos impregnados con hidrocarburos a nivel de superficie, no se observaron poblaciones cercanas, la zona cuenta con vías de acceso al pozo. Las especies vegetales de la zona son: Espino, Albarrobo, Gramíneas, Zapote, entre otros.

Pozo mal abandonado
