### INFORME N° 00108-2020-OEFA/DEAM-SSIM

**ASUNTO** : Informe de Evaluación Ambiental para la identificación del sitio impactado por actividades de hidrocarburos con código S0357, microcuenca PAS-16, ubicado en el Lote 192, en el ámbito de la cuenca del río Pastaza, distrito Andoas, provincia Datem del Marañón, departamento Loreto

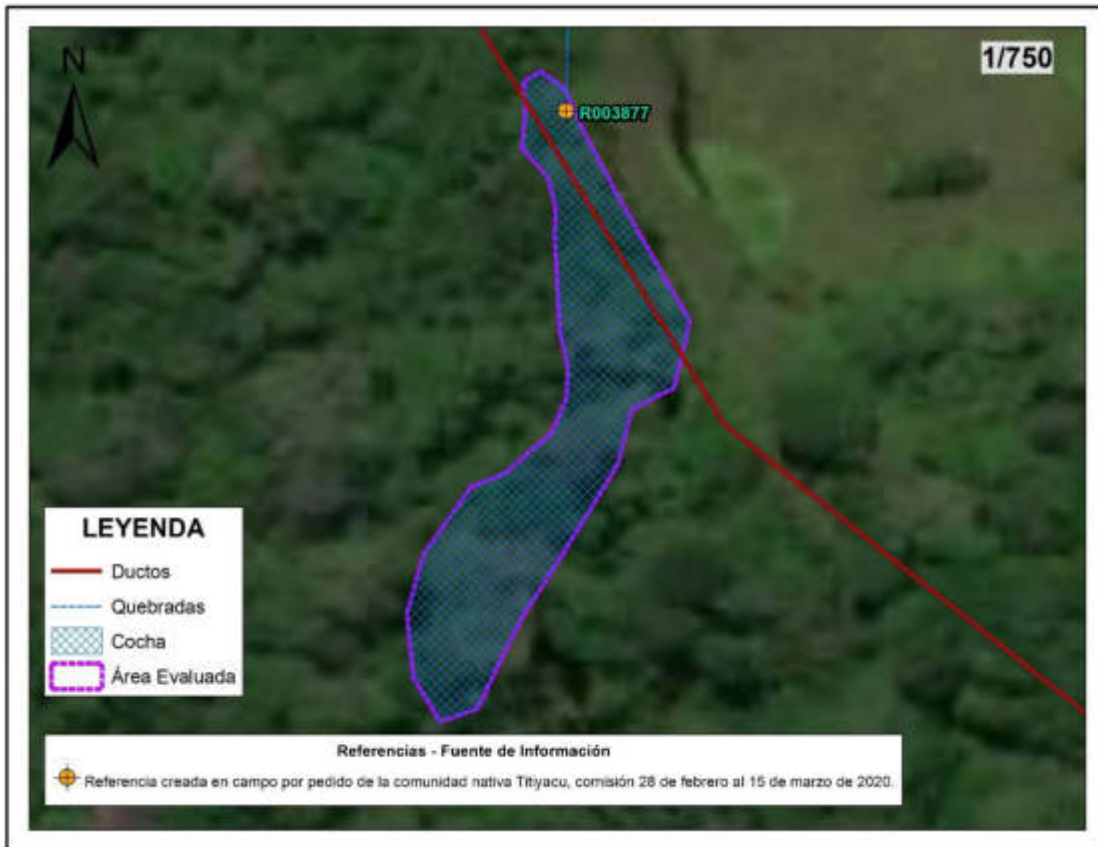
Figura 4.1. Información asociada al sitio S0357

N.º	Código Referencia	Coordenadas UTM WGS84 Zona 18S		Descripción	Fuentes
		Este (m)	Norte (m)		
1	R003877	333532	9702636	«Sedimentos y agua superficial afectados por hidrocarburos»	Reportada en campo marzo de 2020

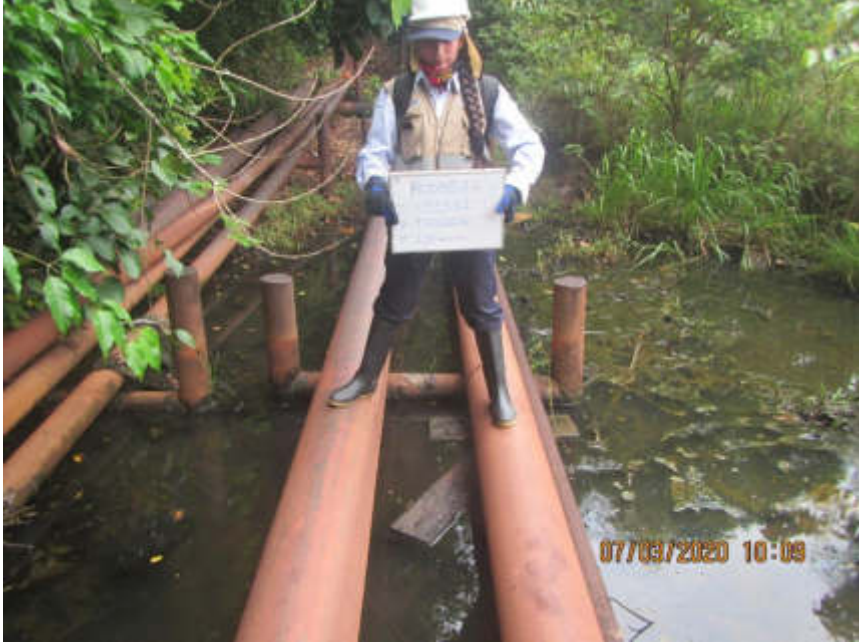
RECONOCIMIENTO DEL POSIBLE SITIO IMPACTADO S0357					
CUE: 2020-05-061			Código de acción: 0001-03-2020-415		
Distrito	Andoas	Provincia	Distem del Marañón	Departamento	Loreto
<b>Fotografía 1 Hincado-1</b>

Fecha: 07/03/2020					
Hora: 10:09					
<b>Coordenadas UTM -WGS 84 – Zona 18M</b>					
Este (m): 333532					
Norte (m): 9702636					
Altitud (m s. n. m.): 230					
Precisión: ± 3 m		<p><b>Descripción:</b> La referencia R003877 corresponde al Hincado-1, realizado próximo al inicio del área delimitada en gabinete. Se identifica organolépticamente la presencia de hidrocarburos en el agua y sedimento.</p>			
<b>Fotografía 2 Hincado-2</b>

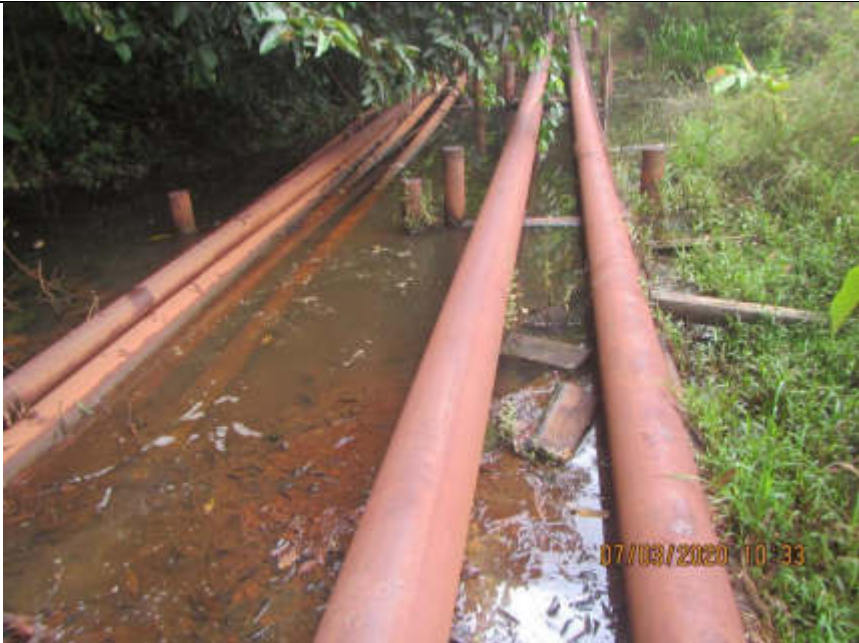
Fecha: 07/03/2020					
Hora: 10:33					
<b>Coordenadas UTM -WGS 84 – Zona 18M</b>					
Este (m): 333542					
Norte (m): 9702613					
Altitud (m s. n. m.): 230					
Precisión: ± 3 m		<p><b>Descripción:</b> Hincado-2, realizado a 25 m al sureste del Hincado-1, dentro del área delimitada y en dirección del oleoducto. Se identifica organolépticamente la presencia de hidrocarburos en el agua y sedimento.</p>

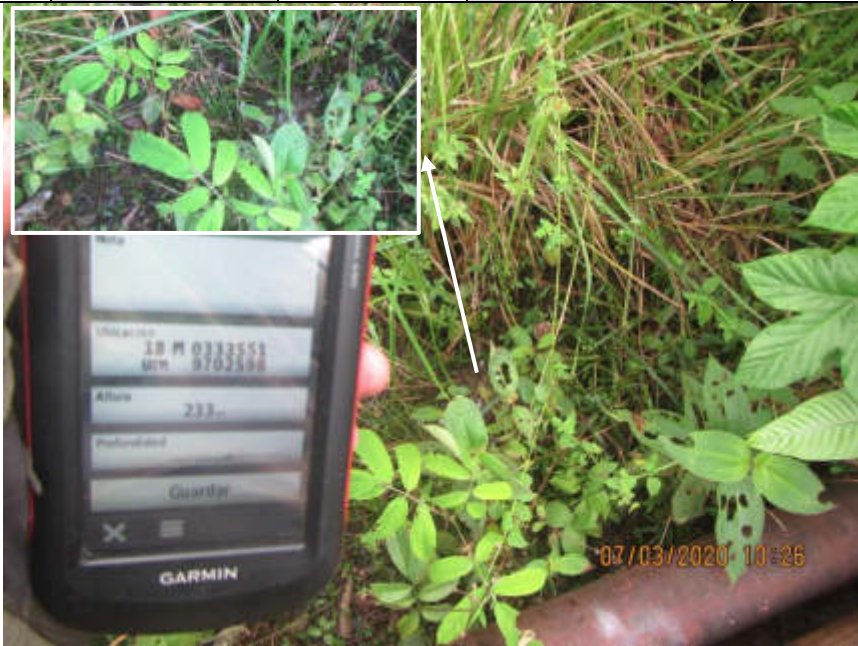
Distrito	Andoas	Provincia	Datem del Marañón	Departamento	Loreto
<b>Fotografía 3</b> Hincado-3

Fecha: 07/03/2020					
Hora: 10:26					
<b>Coordenadas</b> UTM -WGS 84 – Zona 18M					
Este (m): 333551					
Norte (m): 9702598					
Altitud (m s. n. m.): 231					
Precisión: ± 3 m					
<b>Descripción:</b>		Hincado-3, realizado a 40 m al noreste del Hincado-1, dentro del área delimitada y en dirección del oleoducto. Se identifica organolépticamente la presencia de hidrocarburos en el agua y sedimento.			
<b>Fotografía 4</b>

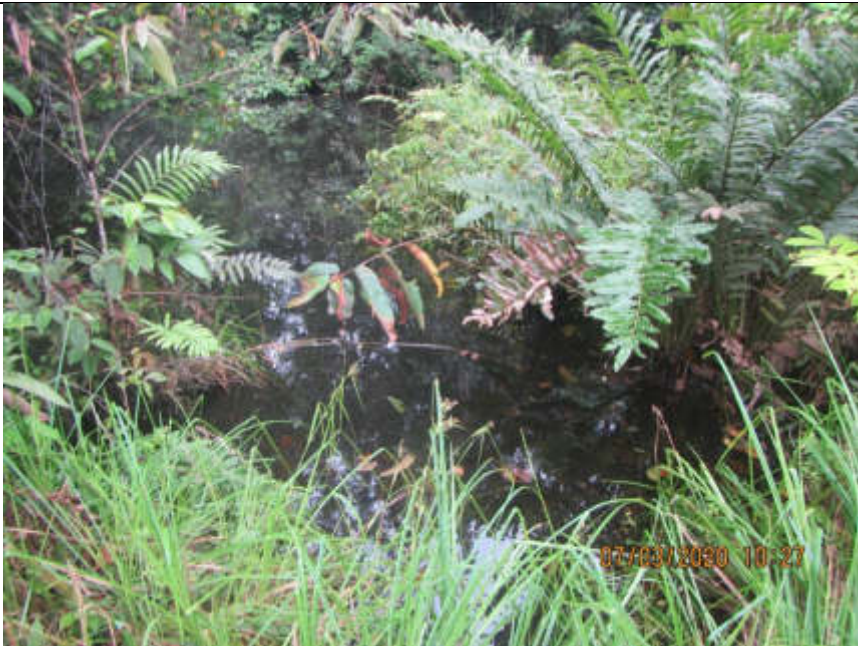
Fecha: 07/03/2020					
Hora: 10:26					
<b>Coordenadas</b> UTM -WGS 84 – Zona 18M					
Este (m): 333551					
Norte (m): 9702598					
Altitud (m s. n. m.): 231					
Precisión: ± 3 m					
<b>Descripción:</b>		Próximo al Hincado-3, se visualiza una cocha que presenta afectación en el área próxima al oleoducto.

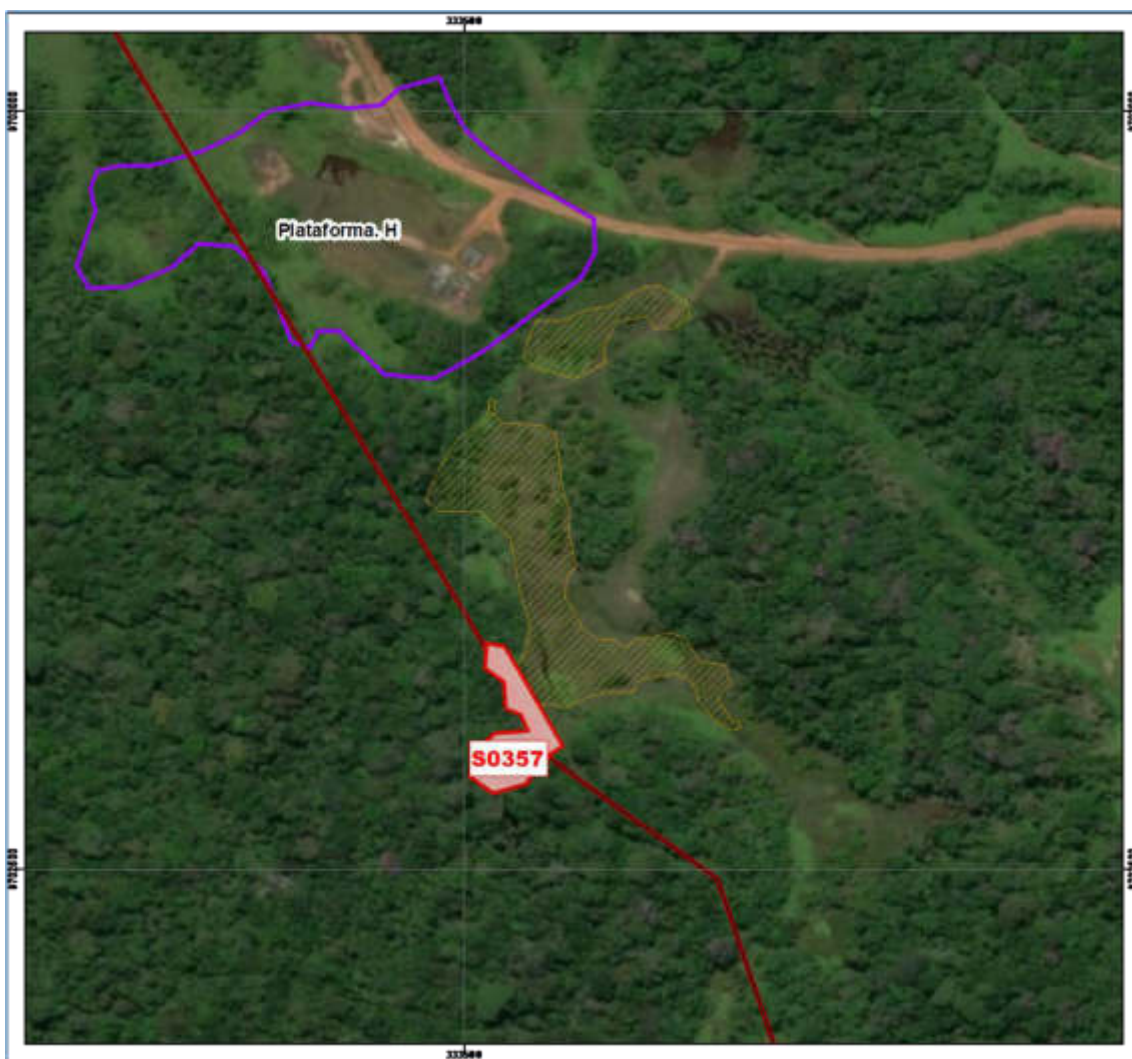
**Figura 5.4.** Ubicación del sitio S0357

El sitio S0357 se ubica a 23,5 km al noreste de la comunidad nativa Titiyacu y a 300 m de la plataforma H del pozo CAPN-11H, presenta vegetación herbácea y árboles en crecimiento, contiene una cocha de la cual fluye agua y hace un recorrido aproximado de 80 m llegándose a estancar en la zona baja de la ubicación de los ductos (Figura 5.4 y Anexo D.2).

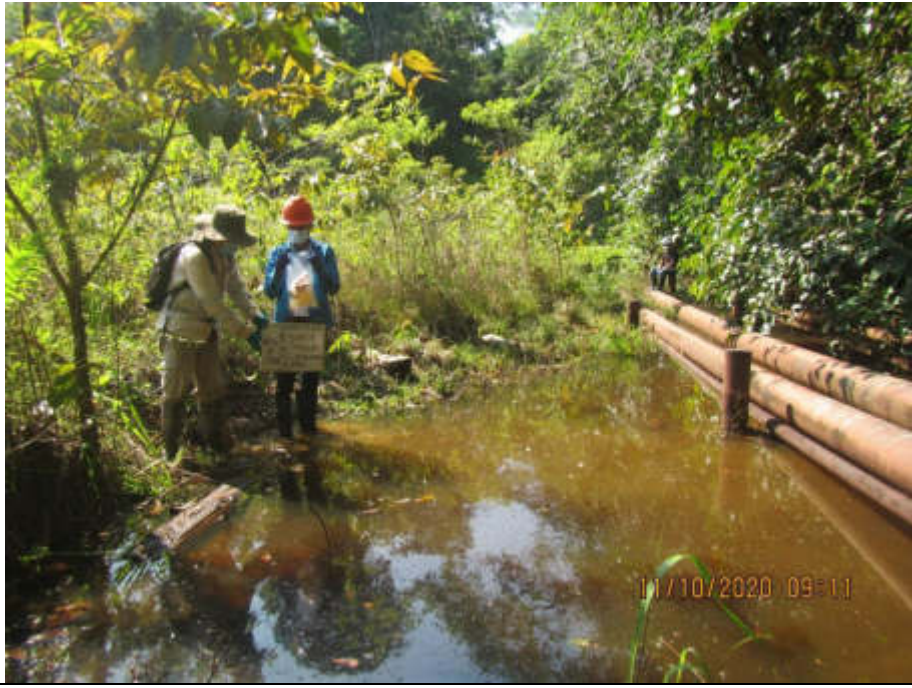
Muestra de agua superficial tomada en el punto S0357-AS-002, en la cocha s/n.

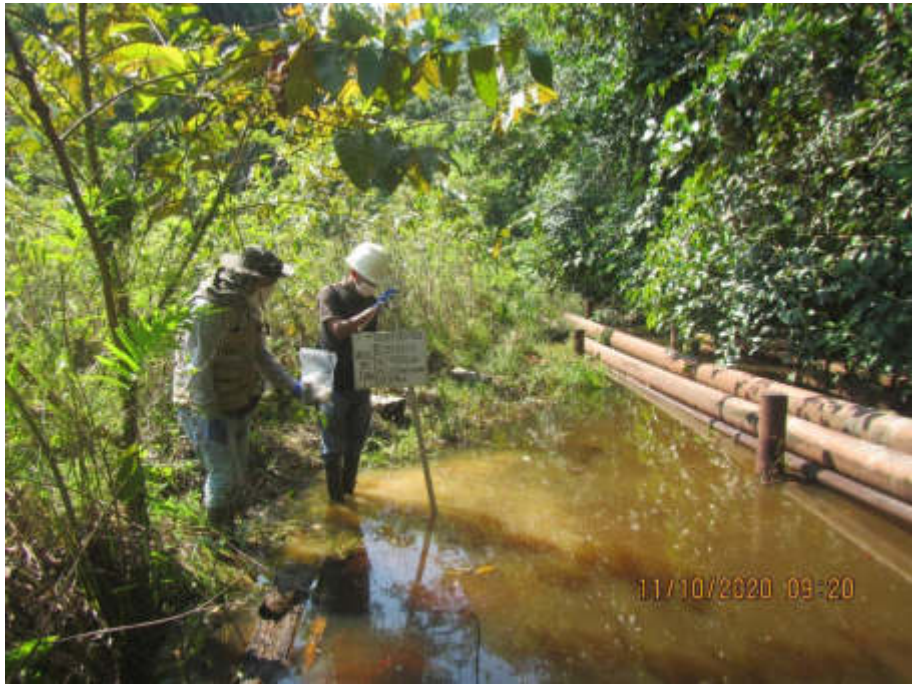
Muestra de sedimentos tomada en el punto S0357-SED-002, en la cocha s/n

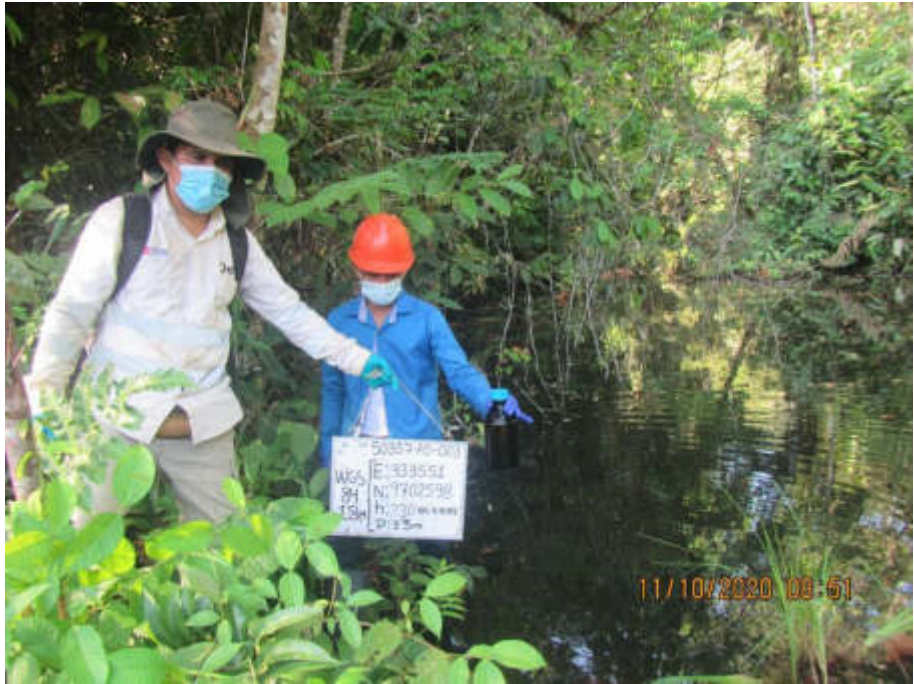
<b>DESCRIPCIÓN:</b>	Muestra de agua superficial tomada en el punto S0357-AS-003, en la cocha s/n.
---------------------	---

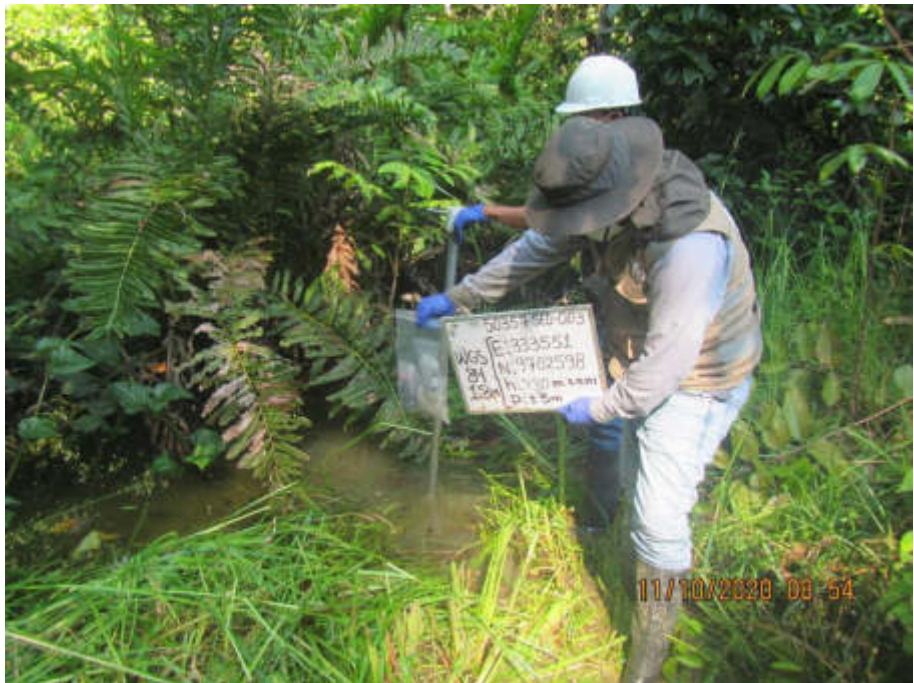
<b>DESCRIPCIÓN:</b>	Muestra de sedimentos tomada en el punto S0357-SED-003, en la cocha s/n
---------------------	---

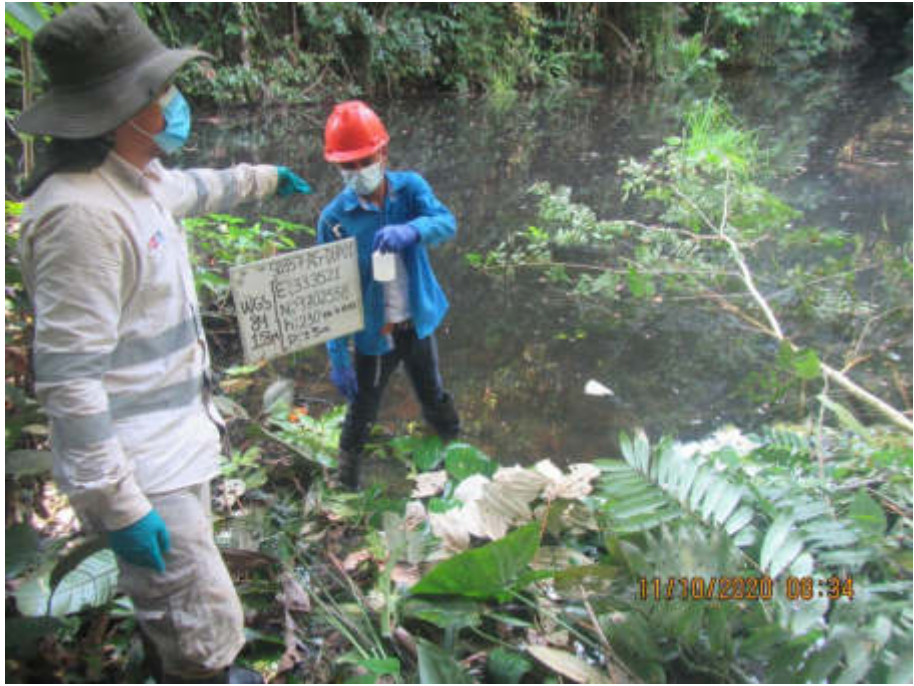
<b>FOTOGRAFÍA N.º 7</b>
<b>Fecha:</b> 04/10/2020
<b>Hora:</b> 08:34
<b>COORDENADAS UTM -WGS 84 – ZONA 18M</b>
<b>Este (m):</b> 333521
<b>Norte (m):</b> 9702558
<b>Altitud (m s.n.m):</b> 230
<b>Precisión:</b> ± 3

Muestra duplicado de la muestra S0357-AS-001

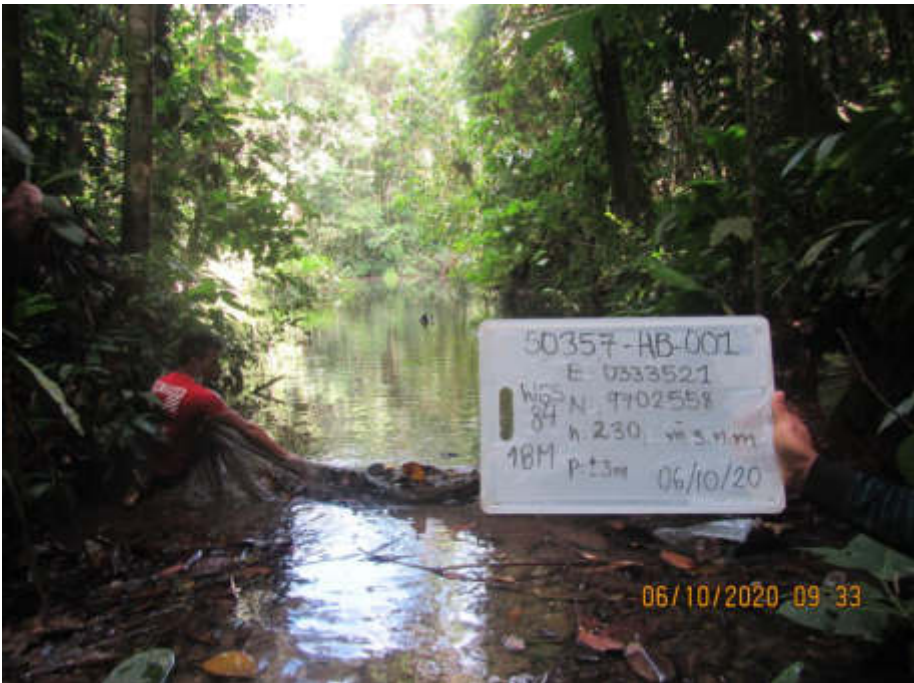
<b>FOTOGRAFÍA N.º 8</b>
<b>Fecha:</b> 06/10/2020
<b>Hora:</b> 09:33
<b>COORDENADAS UTM -WGS 84 – ZONA 18M</b>
<b>Este (m):</b> 333521
<b>Norte (m):</b> 9702558
<b>Altitud (m s.n.m):</b> 230
<b>Precisión:</b> ± 3

Muestreo de peces con red de arrastre en el punto S0357-HB-001, en la cocha s/n. Presencia de abundante hojarasca y palizada en el fondo de la cocha.

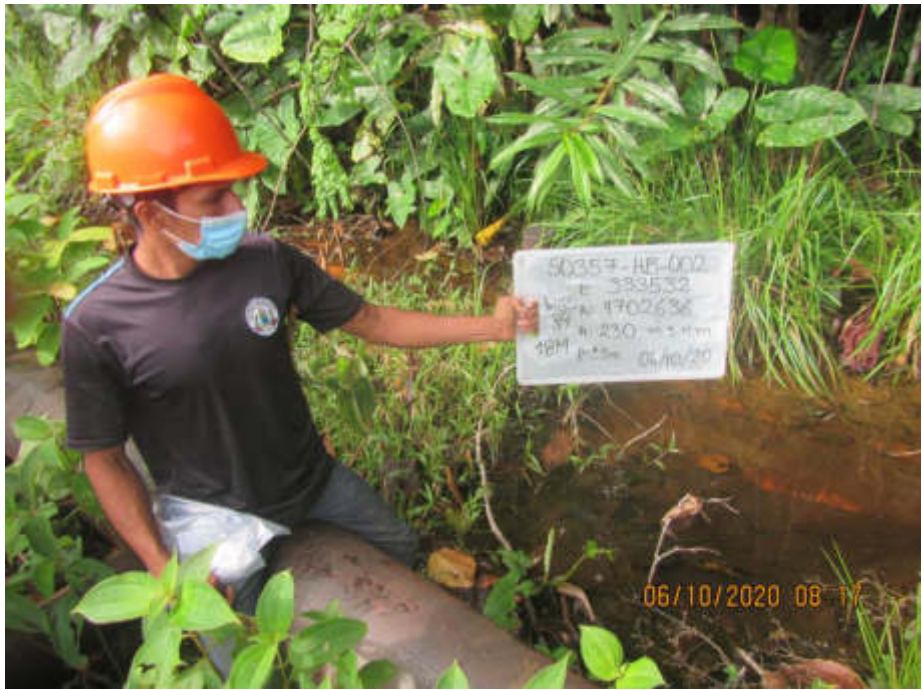
<b>FOTOGRAFÍA N.º 9</b>
<b>Fecha:</b> 06/10/2020
<b>Hora:</b> 08:17
<b>COORDENADAS UTM -WGS 84 – ZONA 18M</b>
<b>Este (m):</b> 333532
<b>Norte (m):</b> 9702636
<b>Altitud (m s.n.m):</b> 230
<b>Precisión:</b> ± 3

Punto de muestreo S0357-HB-002, en la cocha s/n, zona muy somera de la cocha atravesado por el derecho de vía de los ductos que van de la plataforma H del pozo CAPN-07 hacia la batería Capahuari Norte.

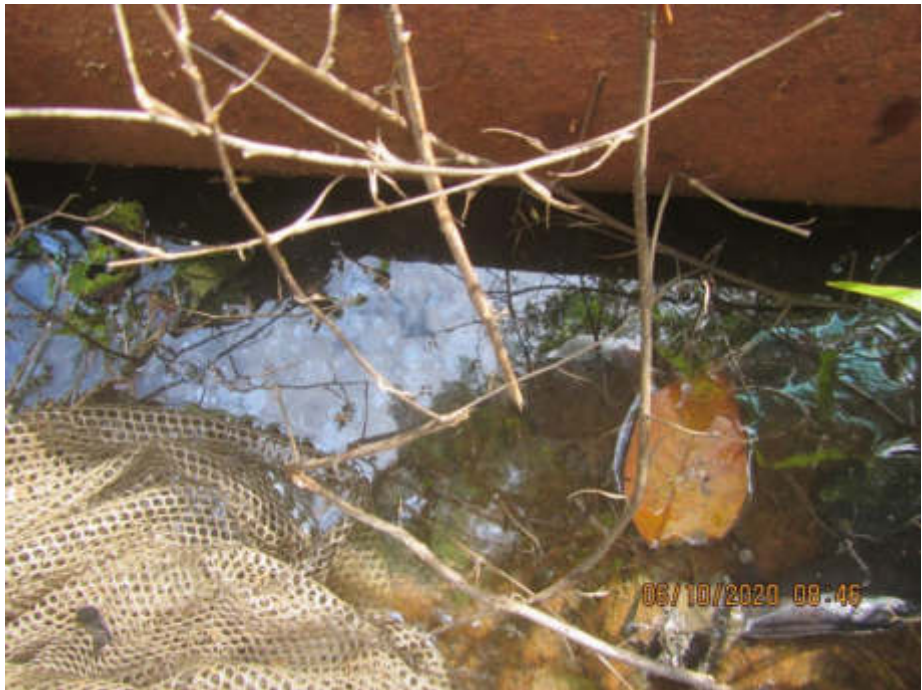
<b>FOTOGRAFÍA N.º 10</b>
<b>Fecha:</b> 06/10/2020
<b>Hora:</b> 08:46
<b>COORDENADAS UTM -WGS 84 – ZONA 18M</b>
<b>Este (m):</b> 333532
<b>Norte (m):</b> 9702636
<b>Altitud (m s.n.m):</b> 230
<b>Precisión:</b> ± 3

Punto de muestreo S0357-HB-002, cocha s/n. Formación de iridiscencia en el agua luego de remover es sustrato durante el muestreo, también se evidencia un moderado olor a hidrocarburo, presencia de abundante hojarasca y materia orgánica en descomposición en el fondo.

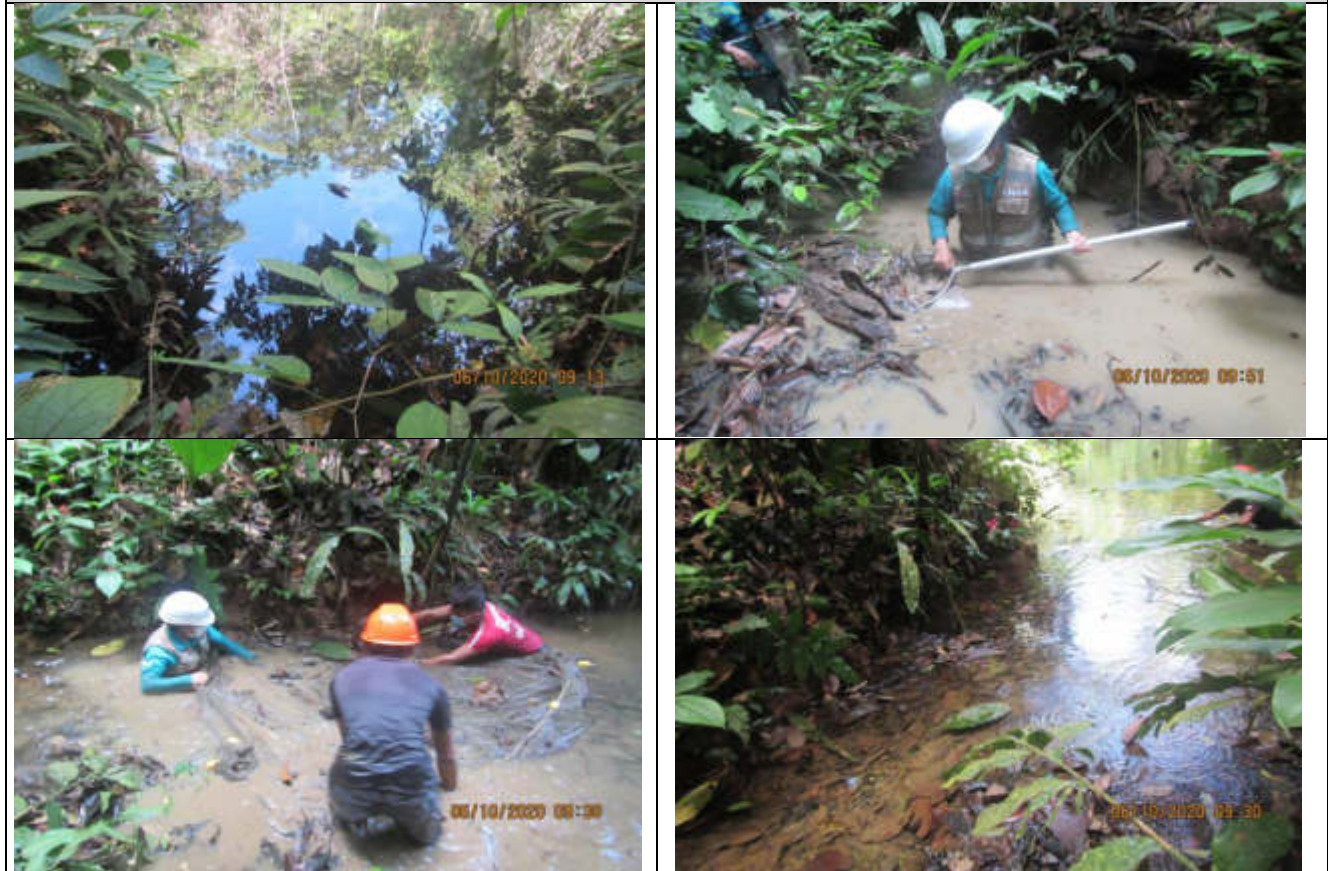
Observaciones: No se evidenció Iridiscencia ni olor a hidrocarburo al realizar el muestreo de macroinvertebrados con red D-net y pesca de arrastre a orilla, presencia de abundante hojarasca y materia orgánica en descomposición en la cocha.

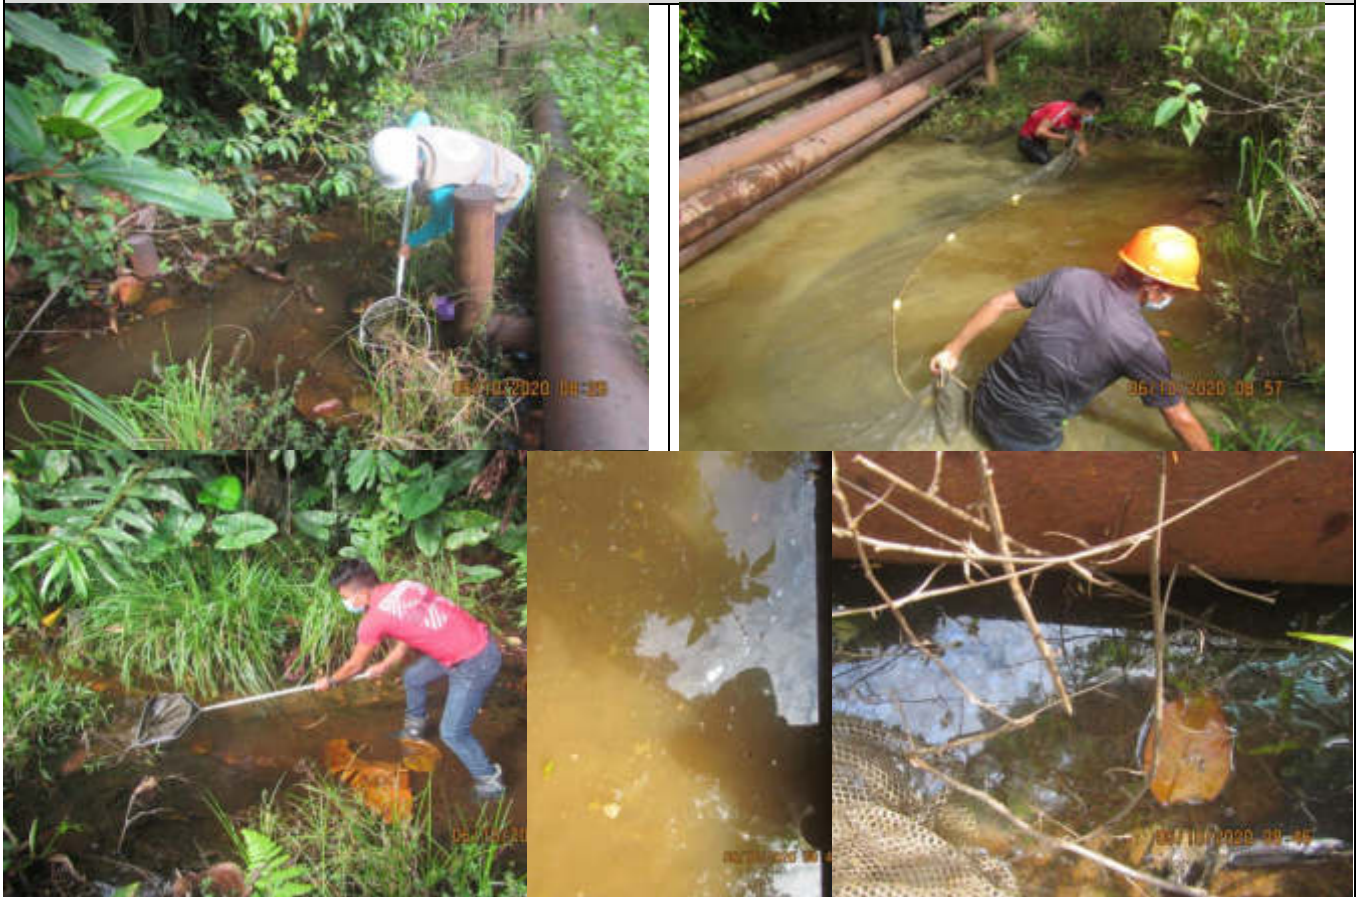
Observaciones: Captura de un gran número de ejemplares de "bujurquis", posiblemente esta zona corresponda a un área de cría y desarrollo de peces juveniles. Zona con evidencia de afectación organoléptica por hidrocarburos, iridiscencia y olor a hidrocarburo al realizar el muestreo de macroinvertebrados con red D-net y la pesca de arrastre a orilla. Punto de muestreo es atravesado por el derecho de vía de los ductos que van de la plataforma H a la batería Capahuari Norte.

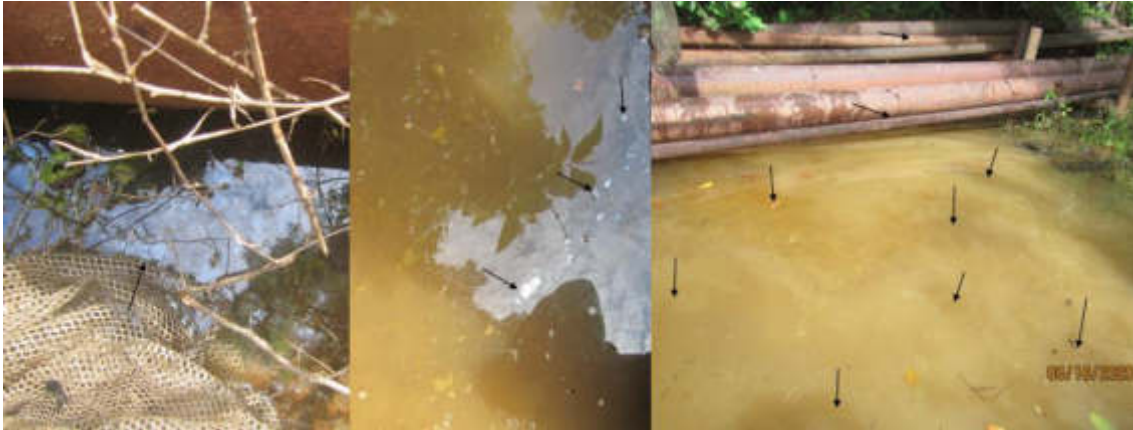
**Figura 4.** Observaciones realizadas durante la colecta hidrobiológica en el sitio S0357: Afloramiento de sustancia oleosa oscura similar a hidrocarburos e iridiscencia al remover el sedimento durante el muestreo hidrobiológico en el punto S0357-HB-002 (al costado de los ductos).

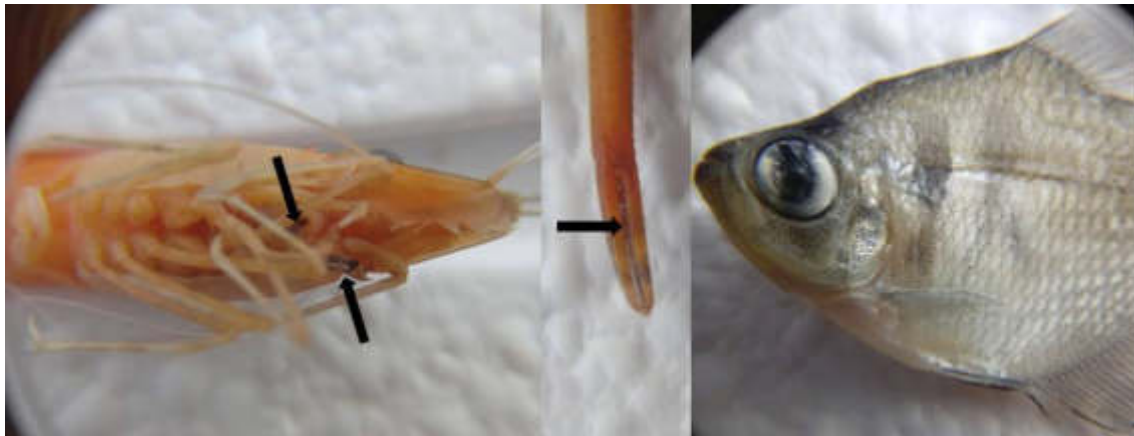
**Figura 8.** Ejemplares de “camarón de río” con manchas oscuras similar a hidrocarburos (flechas oscuras), ejemplar de “mojarrita” *Gymnocorymbus thayeri* de apariencia normal en el sitio S0357.

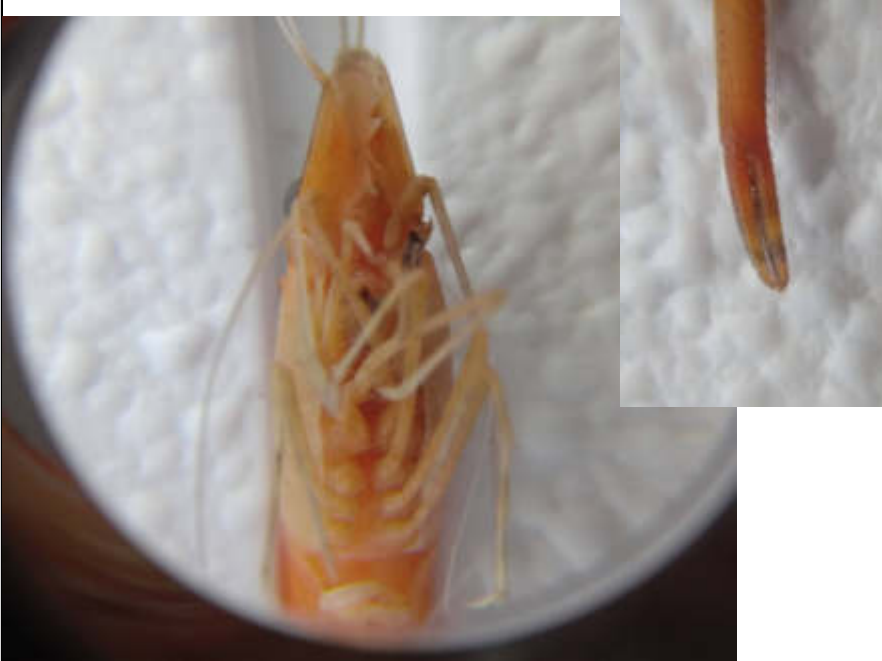
<p><b>Descripción:</b> Fauna acompañante "camarón de río" <i>Macrobrachium sp.</i>, con manchas oscuras de hidrocarburo en apéndices anteriores y quelas.</p>

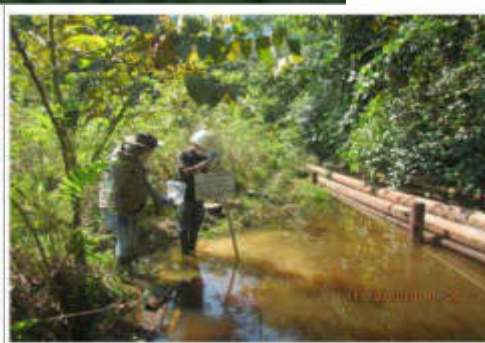
Muestra de sedimentos tomada en el punto S0357-SED-002, en la cocha s/n.

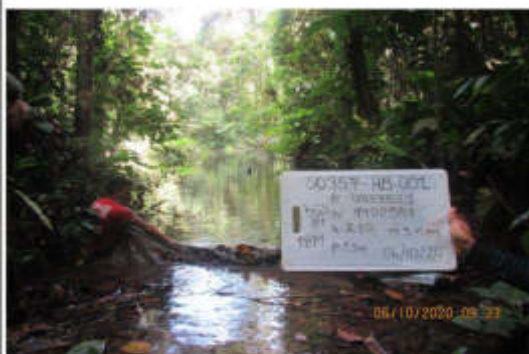
Muestreo de peces con red de arrastre en el punto S0357-HB-001, en la cocha s/n. Presencia de abundante hojarasca y palizada en el fondo de la cocha.

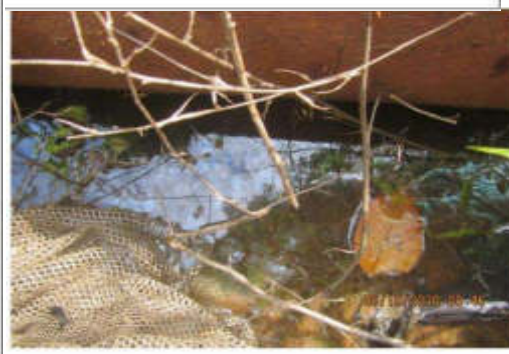
Punto de muestreo S0357-HB-002, cocha s/n. Formación de itidiscencia en el agua luego de remover el sustrato durante el muestreo, también se evidencia un moderado olor a hidrocarburo, presencia de abundante hojarasca y materia orgánica en descomposición en el fondo.

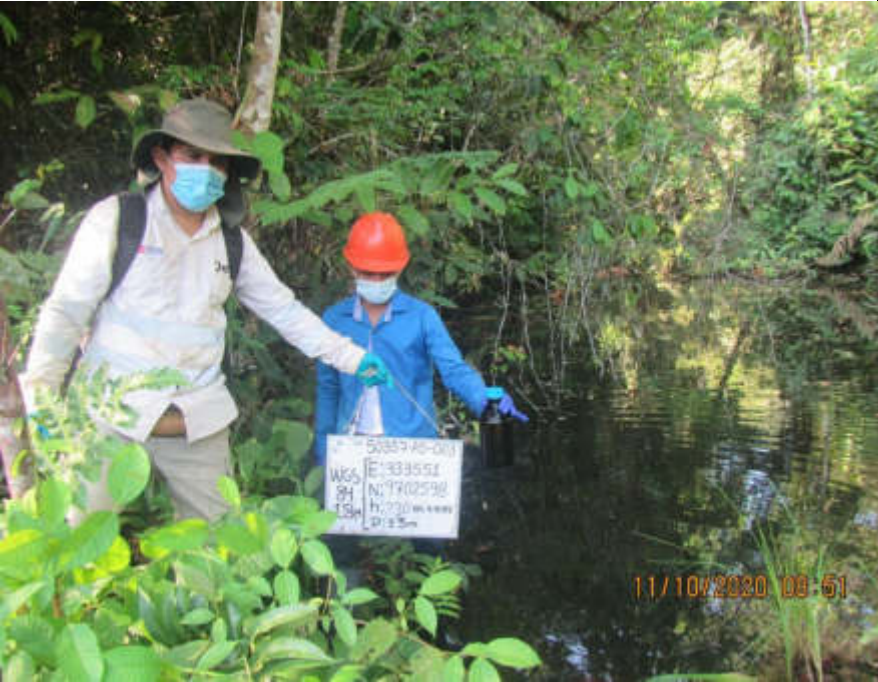
<b>FOTOGRAFÍA N.º 3</b>	
<b>Fecha:</b> 11/10/2020

<b>Hora:</b> 08:51	
<b>COORDENADAS UTM -WGS 84 – ZONA 18M</b>	
<b>Este (m):</b> 333551	
<b>Norte (m):</b> 9702598	
<b>Altitud (m s.n.m):</b> 230	
<b>Precisión:</b> ± 3	
<b>DESCRIPCIÓN:</b>	Muestra de agua superficial tomada en el punto S0357-AS-003, en la cocha s/n.
<b>FOTOGRAFÍA N.º 4</b>	
<b>Fecha:</b> 06/10/2020

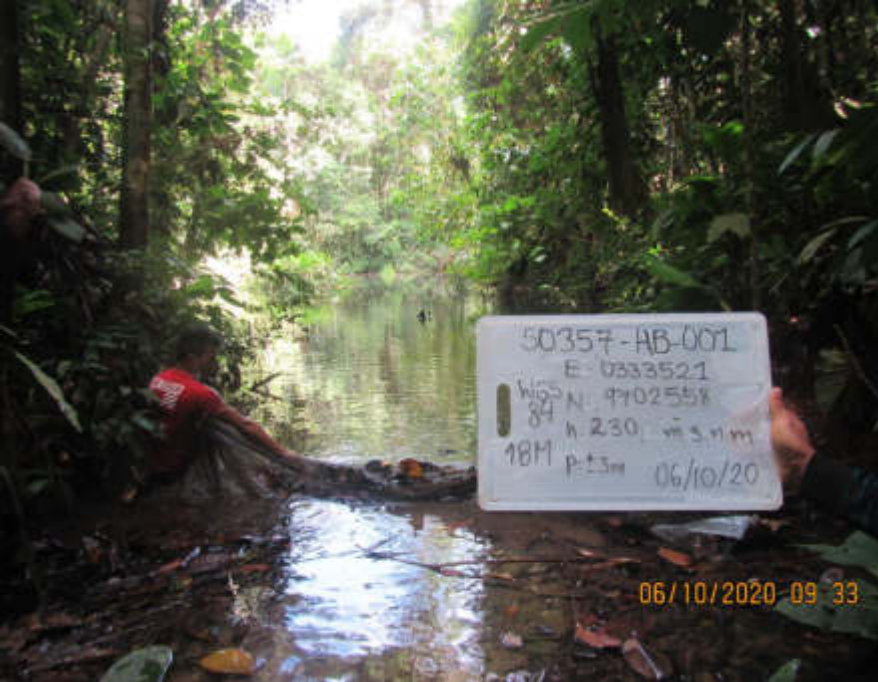
<b>Hora:</b> 09:33	
<b>COORDENADAS UTM -WGS 84 – ZONA 18M</b>	
<b>Este (m):</b> 333521	
<b>Norte (m):</b> 9702558	
<b>Altitud (m s.n.m):</b> 230	
<b>Precisión:</b> ± 3	
<b>DESCRIPCIÓN:</b>	Muestreo de peces con red de arrastre en el punto S0357-HB-001, en la cocha s/n. Presencia de abundante hojarasca y palizada en el fondo de la cocha.
