INFORME N° 170 - 2014-OEFA/DE-SDCA-CIPASH

ASUNTO : Identificación de pasivo ambiental del subsector hidrocarburos con
código de Ficha OEFA F00236, ubicado en el Lote VII/VI (ex Lote
VI), en el distrito de Pariñas de la provincia Talara del departamento
de Piura

III. IDENTIFICACIÓN DE PASIVO AMBIENTAL DEL SUBSECTOR HIDROCARBUROS CON CÓDIGO DE FICHA OEFA N° F00236

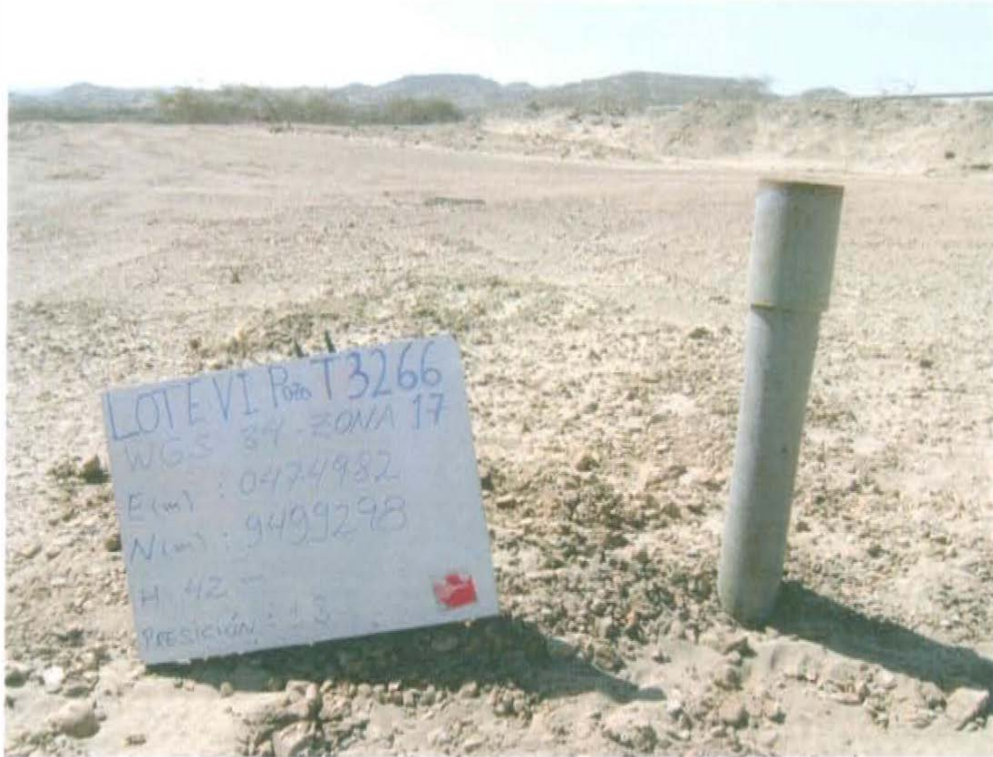
Fotografía N° 1. Se observa pozo con código PERUPETRO T3266 mal abandonado con casing sin tapón y expuesto al aire libre

14. Durante la evaluación in situ realizada por el OEFA del 16 de julio del 2013 se pudo observar al Pozo T3266 como pozo inactivo, se observó casing que sobresale 0,4 m aprox. de la superficie del suelo, de 4 plg de diámetro aproximadamente, sin cabezal y sin válvulas o algún otro accesorio que asegure su hermetismo. Se distinguió cambios de color en el suelo, en el que se presume presencia de hidrocarburos y se percibieron olores característicos a hidrocarburo debido a emisiones provenientes del pozo. Por lo que el 9 de marzo del 2014 se tomaron muestras puntuales en el área comprometida que rodea al pozo y el 28 de mayo de 2014 se realizaron mediciones de emisiones gaseosas provenientes del pozo evaluado (ver anexos 1, 2, 4 y 5).

16. En ese sentido, de la revisión documentaria y evaluación in situ se tiene que el pozo se encuentra mal abandonado, toda vez que no se encuentra herméticamente cerrado ni en condiciones seguras para el abandono, conforme se establece el Artículo 2° del Decreto Supremo N° 032-2004-EM - Reglamento de las Actividades de Exploración y Explotación de Hidrocarburos⁶. Además de presentar suelo contaminado con hidrocarburos en el área circundante al pozo y emisiones gaseosas provenientes del pozo.

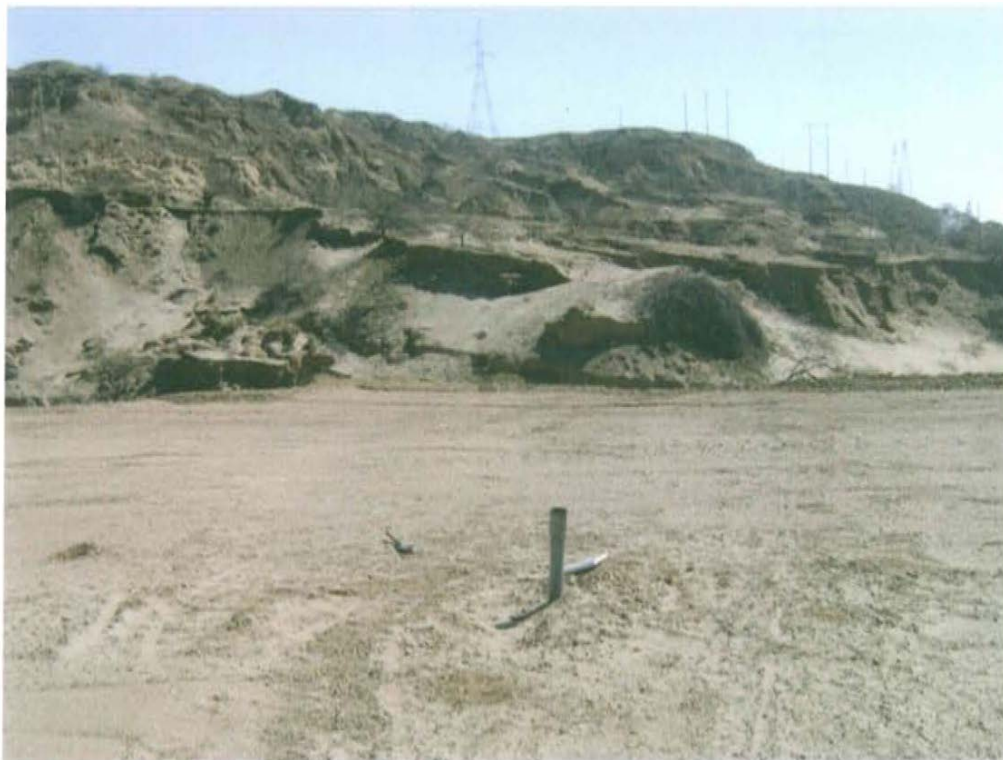
Fotografía N° 2. . Vista panorámica del área circundante del pozo inactivo T3266.

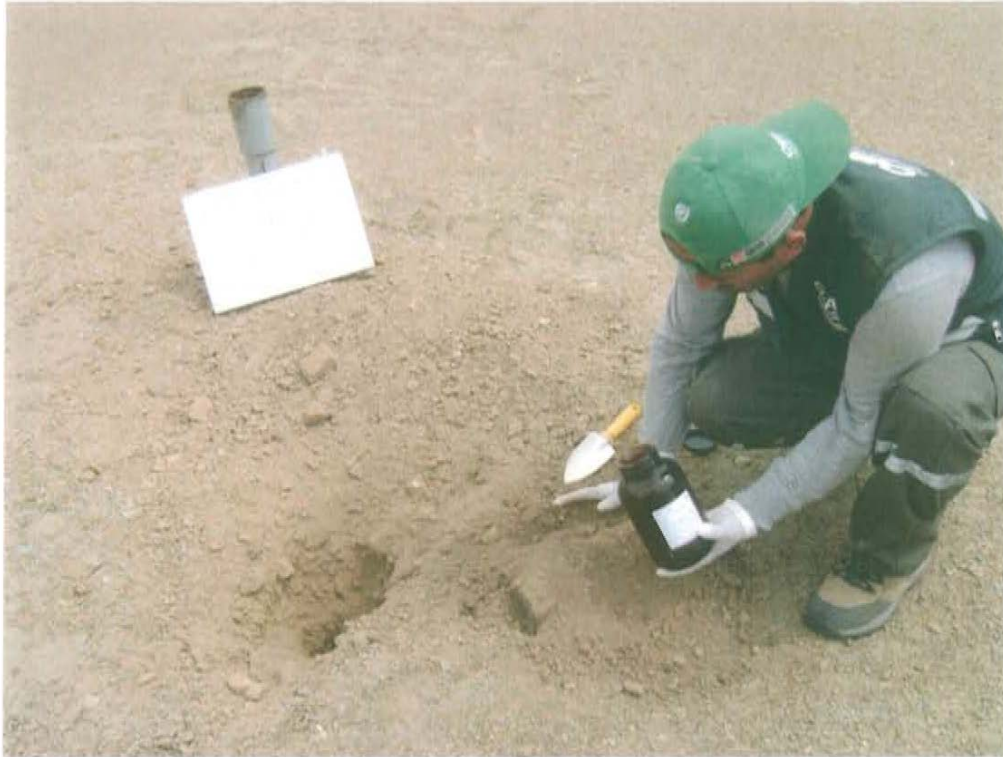
Fotografía N° 3. Toma de muestra de suelo en el punto F00236-SU01, ubicado a 1 m aproximadamente del Pozo T3266.

20. Los resultados obtenidos del análisis en laboratorio evidencian la presencia de suelo contaminado con hidrocarburos, dado que la concentración correspondiente a la Fracción

de hidrocarburos F2 (C₁₀-C₂₈) de la muestra F00236-SU01 supera el ECA para suelo de uso agrícola.

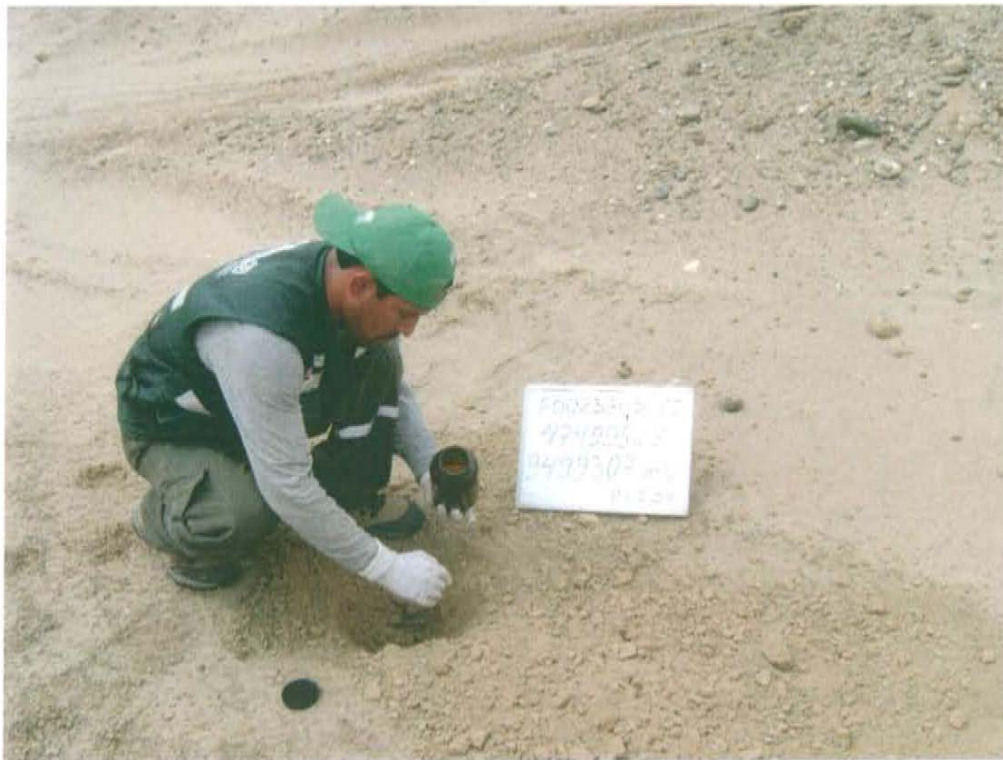
Fotografía N° 4. Toma de muestra de suelo en el punto F00236-SU02, ubicado a 16 m aproximadamente del Pozo T3266.

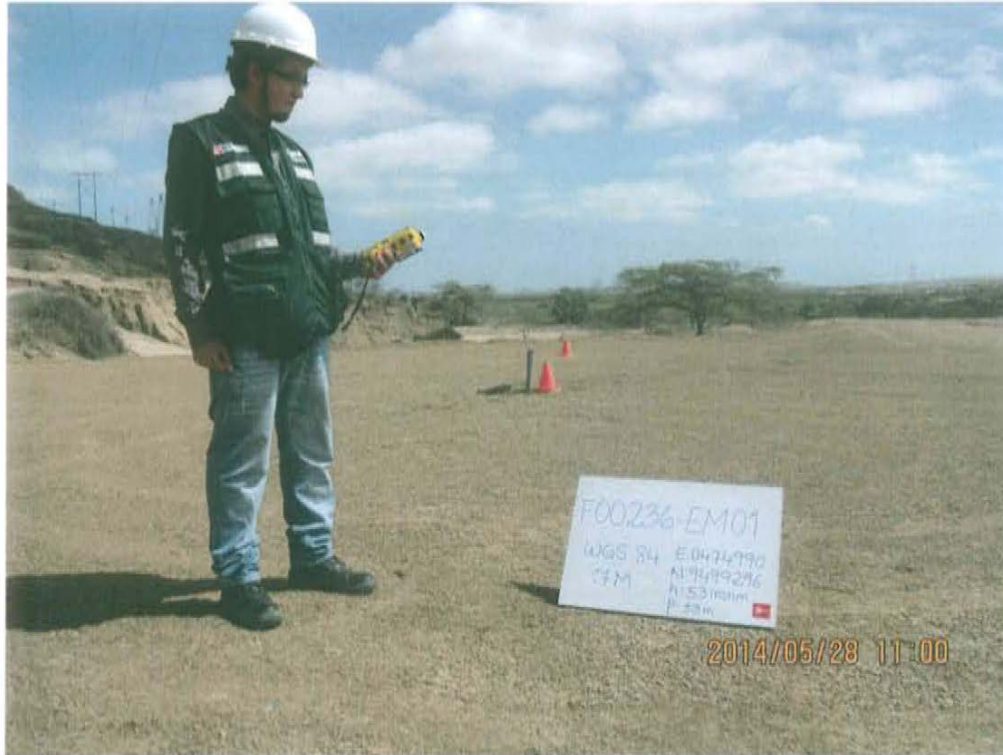
Fotografía N° 5. Medición de emisiones gaseosas fugitivas en el punto F00236-EM01, ubicado a 7 m de distancia de la fuente de emisión del Pozo T3266.

27. Los resultados obtenidos en los alrededores a la ubicación del pozo (F00236-EM03, F00236-EM02 y F00236-EM01) muestran que no son significativos en comparación con las mediciones obtenidas en boca de pozo.

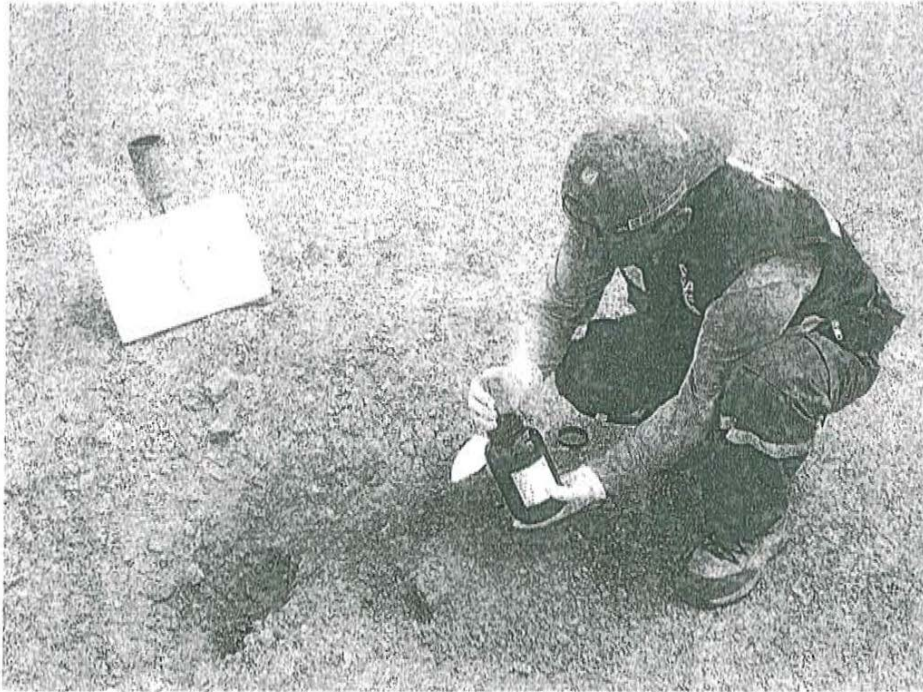
Fotografía N° 1. Toma de muestra de suelo en el punto F00236-SU01, ubicado a 1 m aproximadamente del pozo T3266.

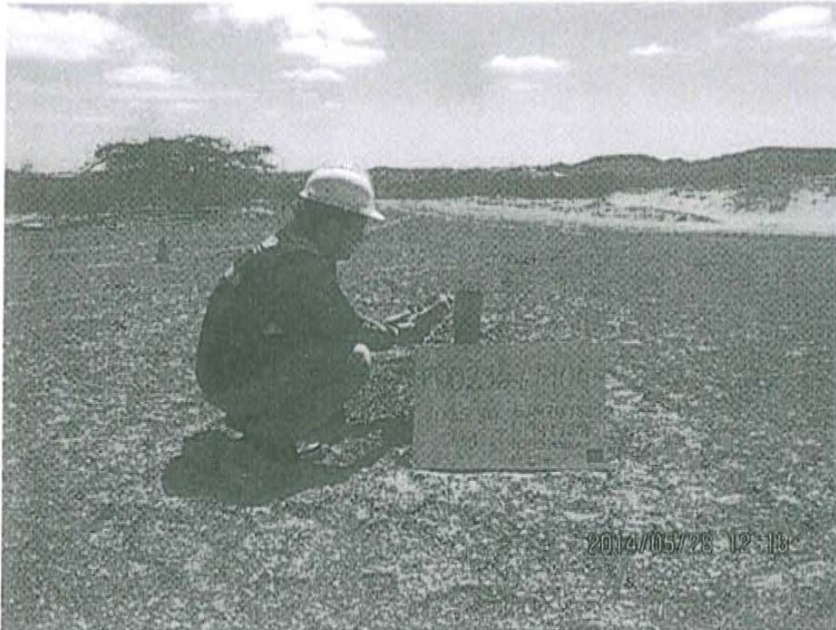
Fotografía N° 1. Medición en el punto F00236-EM04, ubicado en la fuente de emisión, en boca del Pozo T3266.

26. Los resultados obtenidos en boca de pozo (F00236-EM04) muestran la presencia de COVs y que el Límite Inferior de Explosividad (LEL) alcanza valores de hasta 100%, evidenciando que las emisiones gaseosas fugitivas provenientes del pozo están compuestas por una mezcla de gases con características inflamables. Las concentraciones de H₂S, no son consideradas relevantes en esta composición de gases pues no fueron detectadas.

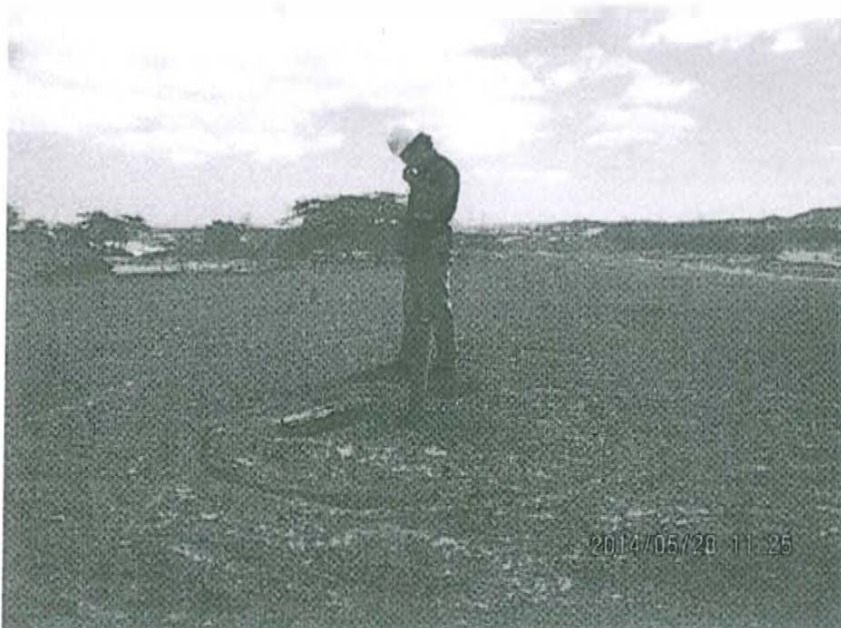
Fotografía N° 2. Mediciones en el punto F00236-EM03, se realizó en un recorrido en el área circundante alrededor del Pozo T3266 en un radio de 1 m, con una duración de 10 minutos.

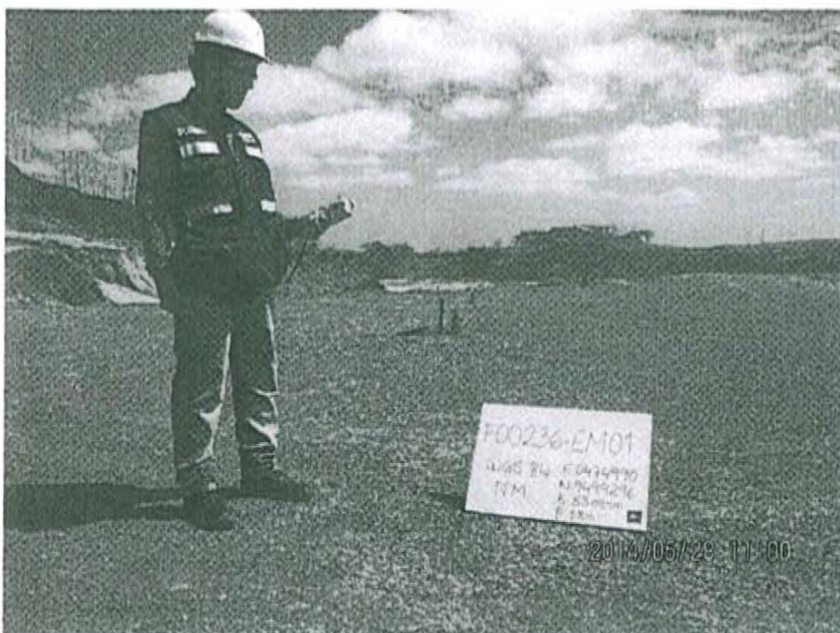
Fotografía N° 4. Medición en el punto F00236-EM01, ubicado a 7 m del Pozo T3266 a barlovento.

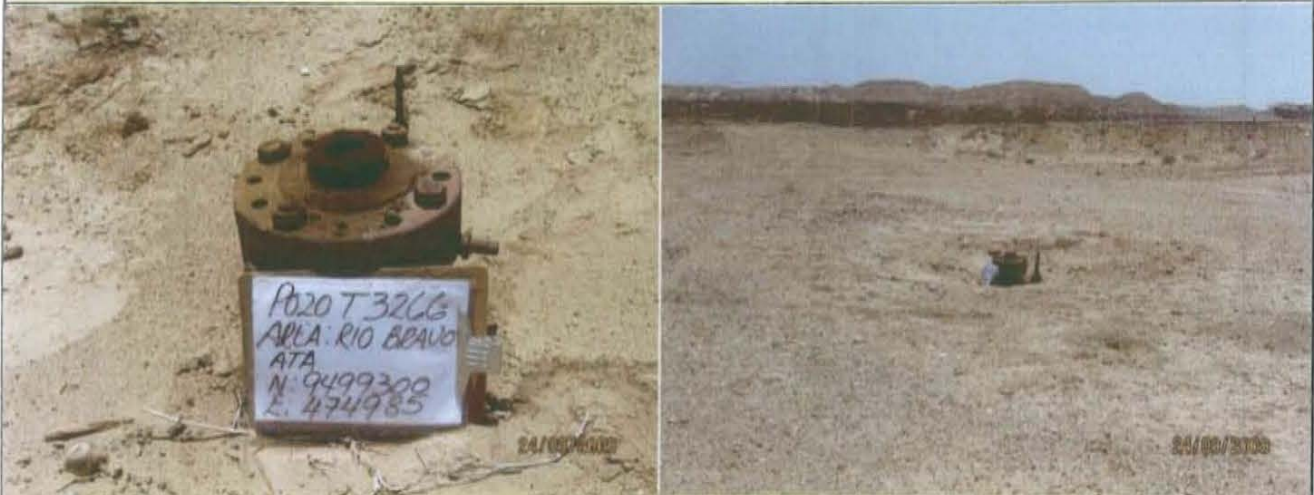
3. REGISTRO FOTOGRÁFICO

Pozo ATA con código T3266, cuenta con una brida abierta y emana gas al medio ambiente, con un terraplén de aproximadamente 100 m² y con suelo contaminado con hidrocarburo; el pozo se ubica a 100 metros de una vía de acceso carrozable y se encuentra dentro de un bosque seco que tiene como especies vegetales predominantes al espino (*Acacia sp*), al algarrobo (*Prosopis sp*) y el bichayo (*Capparis crotonoides*).

El inadecuado abandono del pozo.
