**INFORME N° 186 - 2014-OEFA/DE-SDCA-CIPASH**

**ASUNTO** : Identificación de pasivo ambiental del subsector hidrocarburos con código de Ficha OEFA F01314, ubicado en el Lote VII/VI (ex Lote VI), en el distrito de Pariñas de la provincia Talara del departamento de Piura.

1. El presente Informe tiene por objeto comunicar que el pozo mal abandonado (con código PERUPETRO T5284) es un pasivo ambiental del subsector hidrocarburos, identificado con código de Ficha OEFA F01314. Este pasivo ambiental se encuentra ubicado en el Lote VII/VI (ex Lote VI), en el distrito de Pariñas de la provincia Talara del departamento de Piura, el cual fue verificado en campo el 05 de julio de 2014.

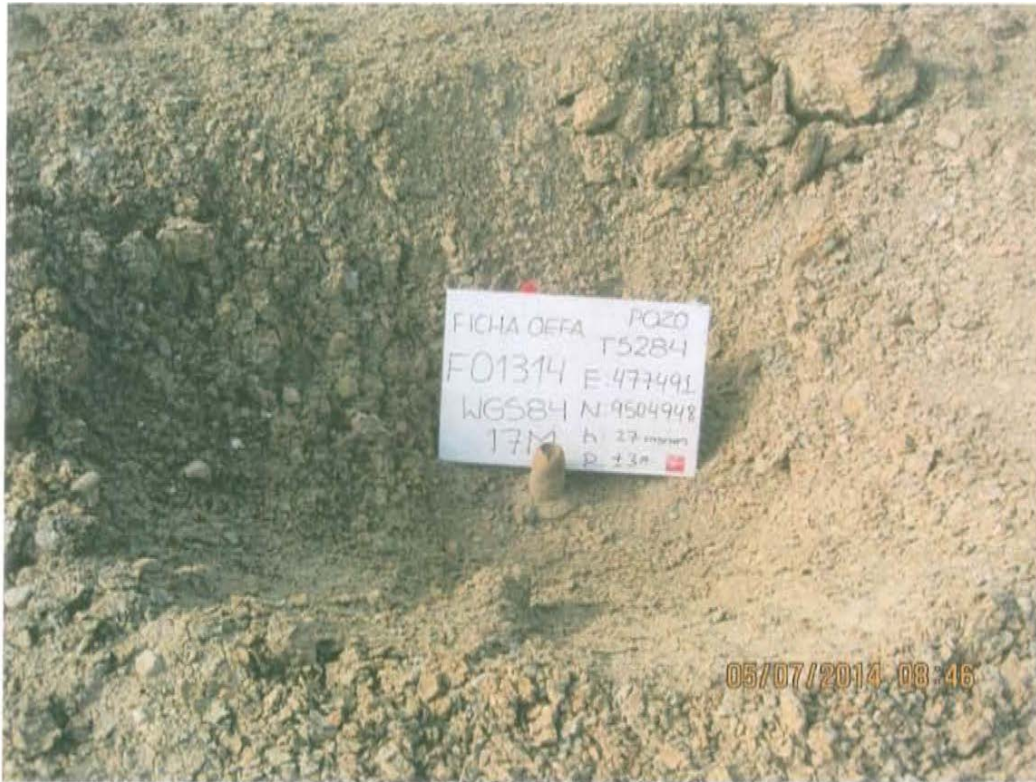
14. En la visita de campo realizada por el OEFA el 05 de julio de 2014, se ubicó un pozo inactivo mal abandonado sobre un terreno habilitado (tipo terraplén) con acceso vehicular. Se observó una tubería de reducción que en su interior contiene arena y sobresalio a nivel de la superficie en el interior de un hoyo. No se percibió emisiones gaseosas provenientes del pozo, ni se visualizó afloramiento superficial de líquidos (ver anexos 1, 2 y 3).
15. Para la evaluación del área circundante al pozo, se realizó un recorrido y exploración del área en mención con la finalidad de determinar la presencia de suelo impregnado con hidrocarburo, estableciéndose de esta manera la ubicación de los puntos de muestreo de suelo, los resultados de las concentraciones de las Fracciones de hidrocarburos F1, F2 y

Fotografía N° 1. Se observa a nivel superficial una tubería de reducción de aproximadamente 2 plg de diámetro

16. En ese sentido, de la revisión de los antecedentes y las observaciones en campo se tiene que el pozo se encuentra mal abandonado, toda vez que no se encuentra herméticamente cerrado ni en condiciones seguras para el abandono, conforme se establece en el Decreto Supremo N° 032-2004-EM - Reglamento de las Actividades de Exploración y Explotación de Hidrocarburos<sup>6</sup>.

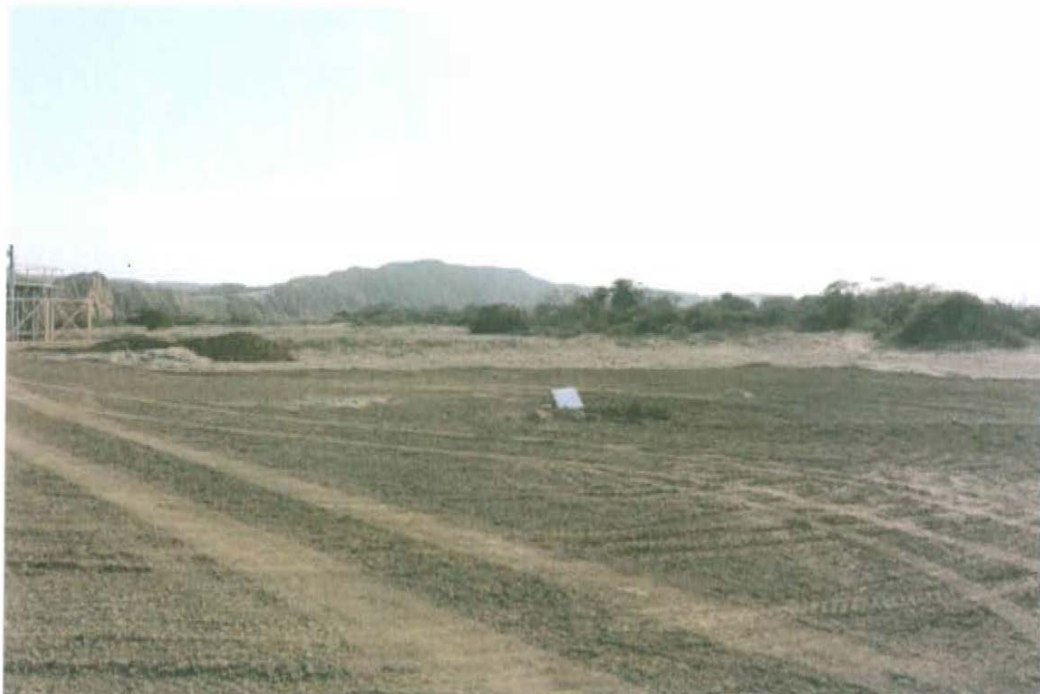
13. El área evaluada donde se ubica el pozo presenta lecho de quebrada seca con suelo arenoso y cuenta con un terraplén de reciente construcción con material de préstamo, con vegetación natural propia del bosque seco, no se observa viviendas cercanas, paisaje natural con ausencia de actividades extractivas de hidrocarburo en el lugar.

Fotografía N° 2. Vista panorámica del área evaluada donde se ubica el Pozo T5284, se caracteriza por presentar lecho de quebrada seca con suelo arenoso.

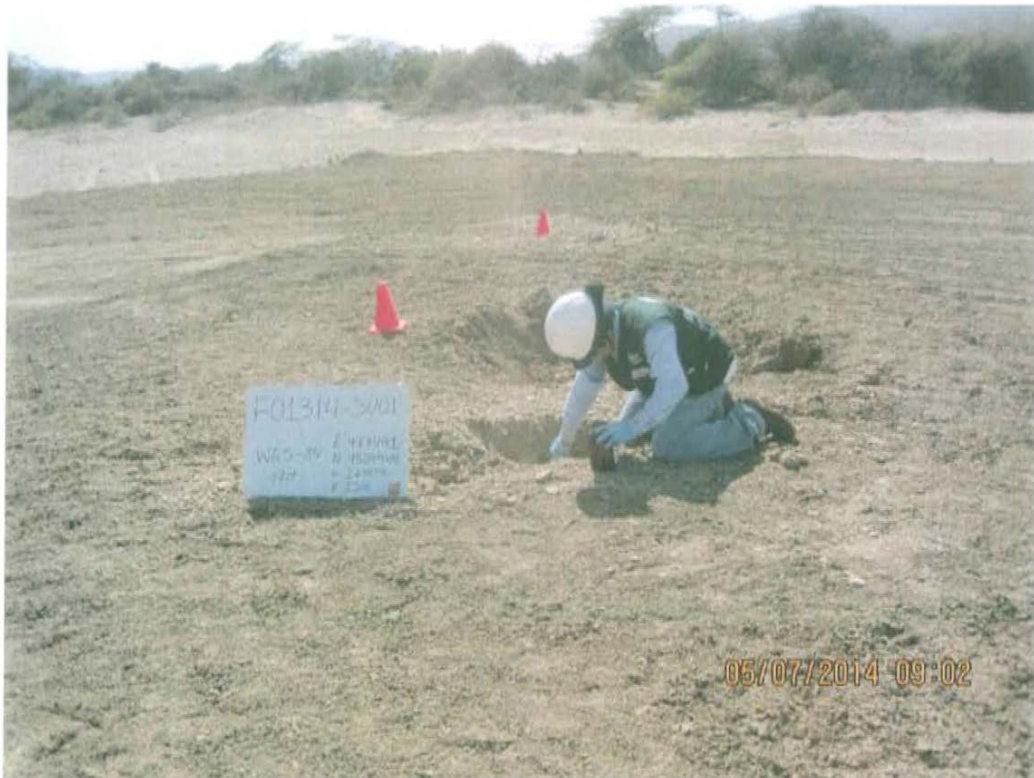
Fotografía N° 3. Toma de muestra de suelo en el punto F01314-SU01, ubicado a 2,4 m aproximadamente al oeste del Pozo T5284.

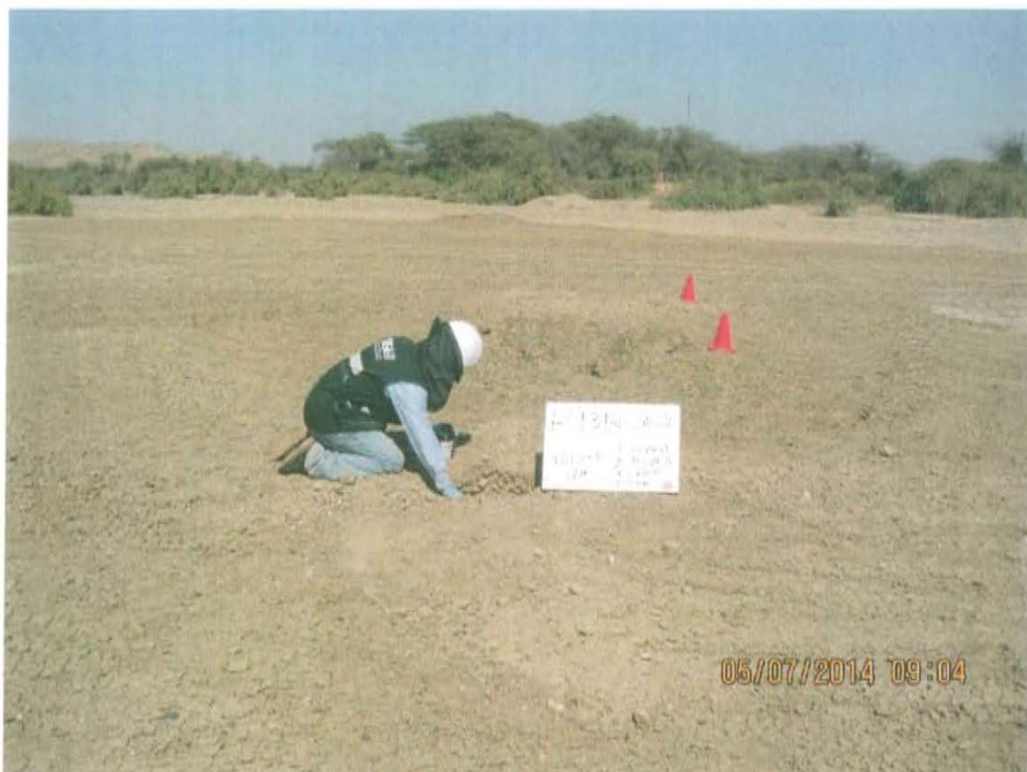
Fotografía N° 4. Toma de muestra de suelo en el punto F01314-SU02, ubicado a 4,2 m aproximadamente al este del Pozo T5284.

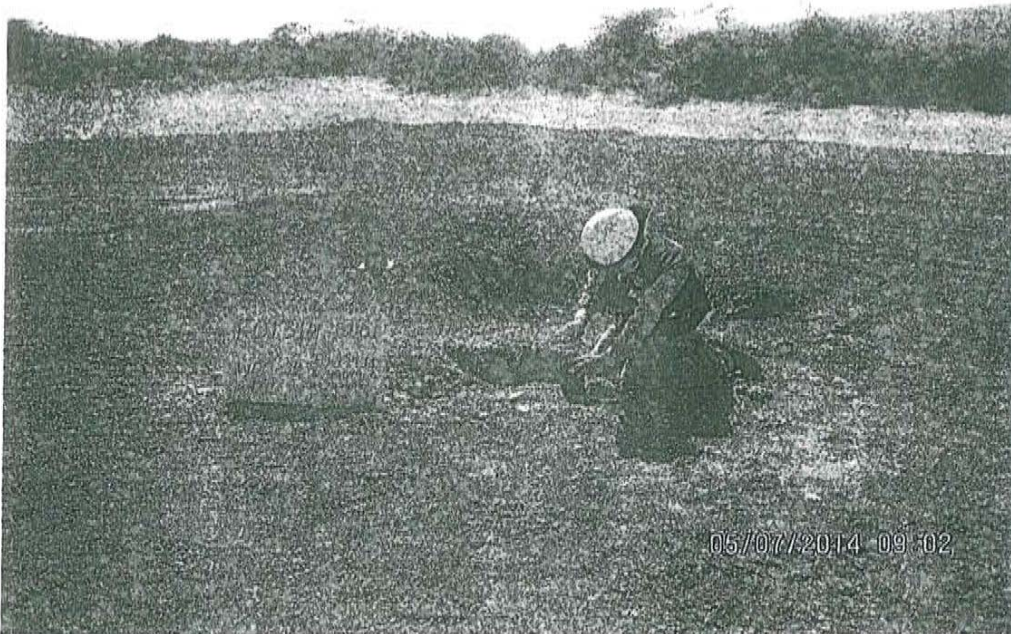
Fotografía N° 1. Toma de muestra de suelo en el punto F01314-SU01, ubicado a 2,4 m aproximadamente al oeste del Pozo T5284.

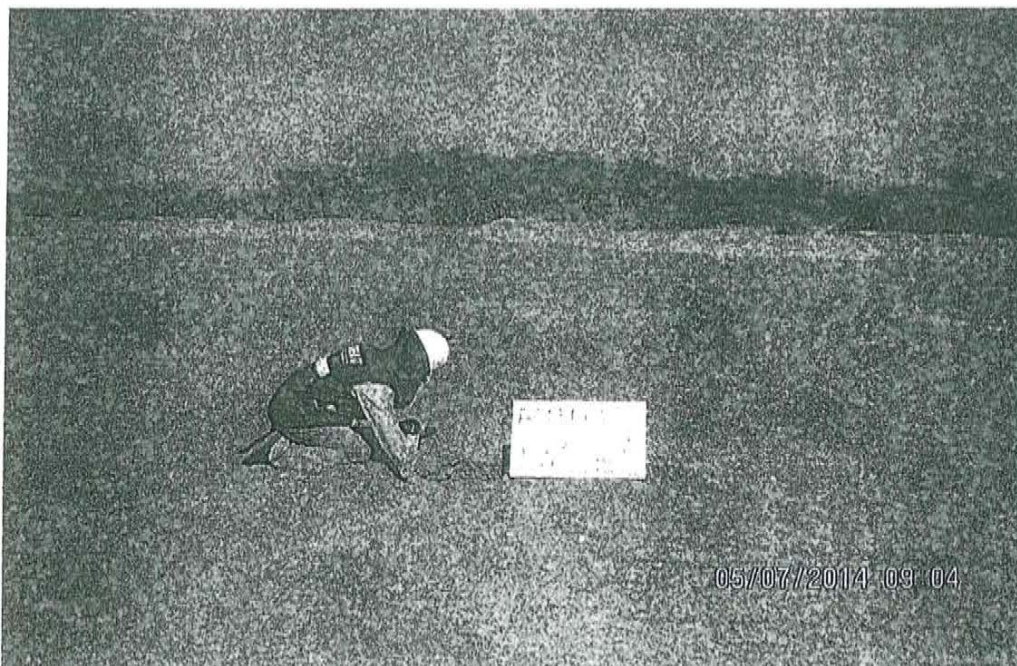
Fotografía N° 2. Toma de muestra de suelo en el punto F01314-SU02, ubicado a 4,2 m aproximadamente al este del Pozo T5284.

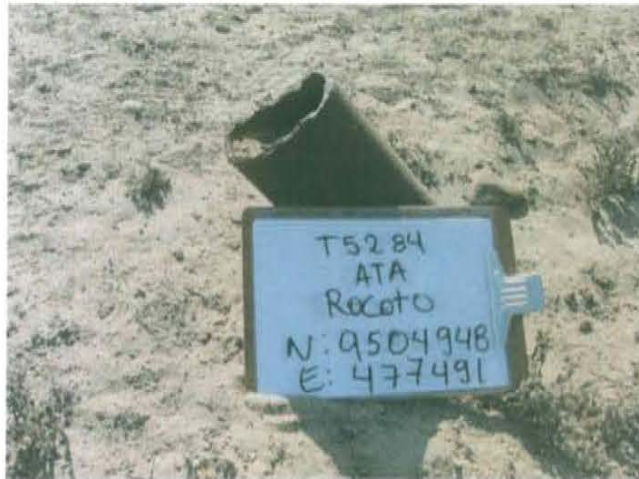
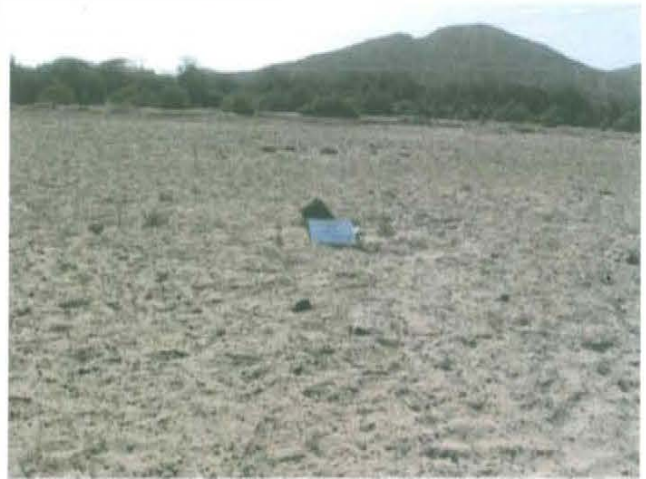
**3. REGISTRO FOTOGRÁFICO**

En la plataforma del pozo ATA T5284 no se observó suelos impregnados con hidrocarburos a nivel de superficie, no se observaron poblaciones cercanas, no existen vías de acceso hacia el pozo, el pozo se encuentra dentro de la Quebrada Honda, a 150 m. aprox. del ex – pozo de agua de PETROPERÚ S.A., y se encuentra cubierto por arena de la misma Quebrada. Las especies vegetales identificadas fueron Algarrobo, Espino, Zapote, Gramíneas y otras.

Pozo mal abandonado
